## 福島第一原子力発電所現地確認報告書

令和7年8月28日（木）

- ・サブドレン集水タンク（No. 1～No. 7）（図1）
- ・日本海溝津波対策防潮堤（1～4号機東側、4号機南側）（図1）

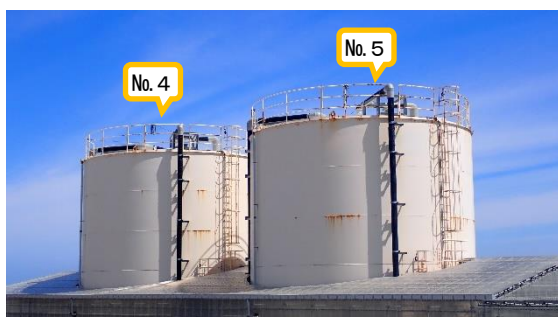
(写真 1 ①) 集水タンクNo.4及び5

- ・集水タンクは1～4号機東側の護岸周辺に計7基設置され、1号機タービン建屋東側に3基（No. 1～3）、2号機タービン建屋東側に2基（No. 4～5）、3号機タービン建屋東側に2基（No. 6～7）設置されていた。（写真1）
- ・集水タンクは高さ3m程度のコンクリート堰で囲われており、コンクリート堰上部には屋根が設置されていた。
- ・確認した範囲において、タンクや屋根に損傷等はなかった。

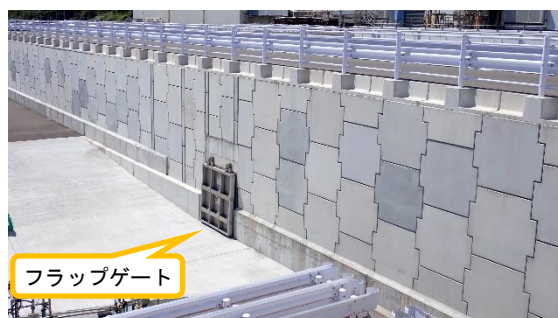
(写真 2 ①) 防潮堤の状況 (海側)

- ・確認した範囲で防潮堤及び路面に亀裂や陥没はなかった。（写真2）
- ・防潮堤の高さを上回る津波が襲来した際に防潮堤内側の海水を排水するフラップゲートは、可動部に錆等は生じておらず手動で容易に動作することを確認した。（写真3）
