## 福島第一原子力発電所現地確認報告書

令和7年9月8日（月）

- ・ 5・6号機タービン建屋（図1）
- ・ F1タンクエリア（図1）

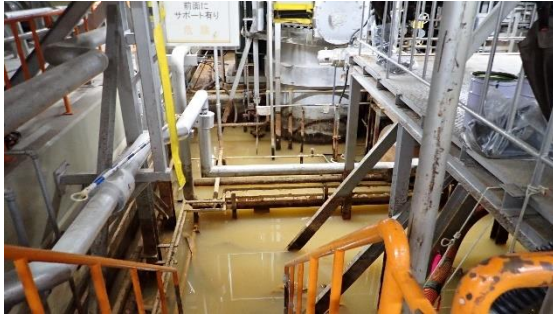
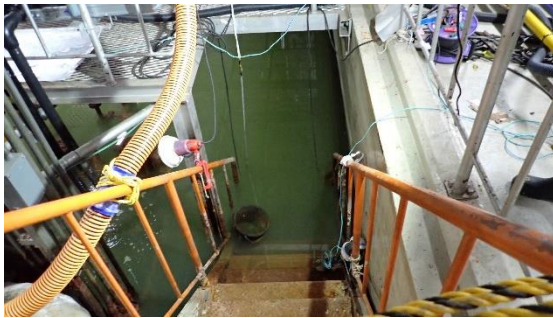
- ・ 5号機及び6号機のタービン建屋地下階において5・6号機滞留水の状況を確認した結果、水深はそれぞれ約30cm及び約90cmであった。（写真1）
- ・ 5・6号機滞留水の移送（5号機タービン建屋→6号機タービン建屋、6号機タービン建屋→F1タンクエリア）が行われていた。（写真2）
- ・ 確認した範囲においては、5・6号機滞留水を移送するための配管から水漏れ等の異常は認められなかった。

(写真 1－1)  
5号機タービン建屋滞留水の状況

(写真 1－2)  
6号機タービン建屋滞留水の状況

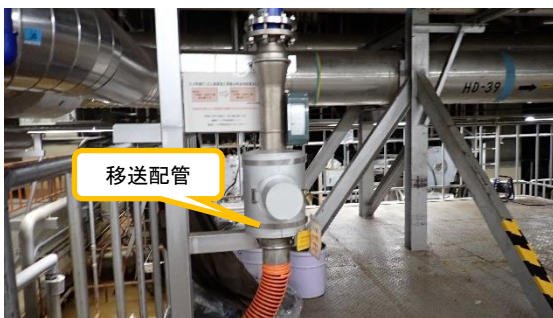
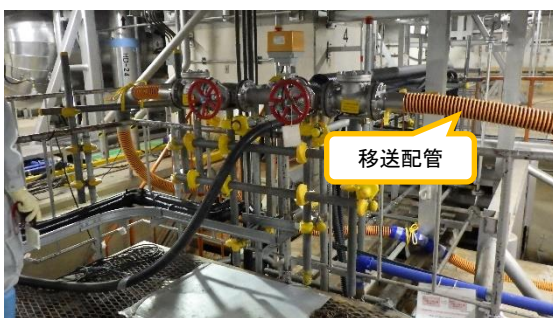
(写真 2－1)  
滞留水移送配管の状況①  
※5号機タービン建屋→6号機ター  
ビン建屋

(写真 2－2)  
滞留水移送配管の状況②  
※6号機タービン建屋→F 1 タンク  
エリア

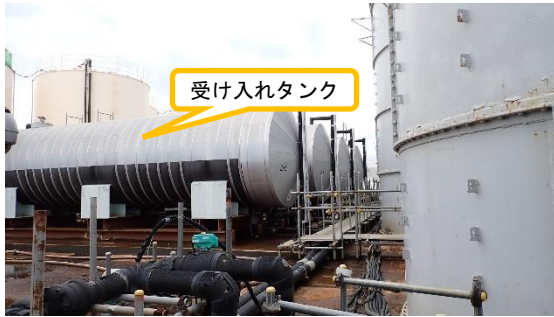
- ・ 5・6号機滞留水の受け入れタンクとして使用されていた横置き型溶接タンクが残置されていた。タンクはH鋼を用いて床面に固定されており、固定状況に問題はなかった。(写真3)
- ・ 5・6号機滞留水の貯留タンクとして使用されていたフランジ型タンクが残置されていた。フランジ部には錆の付着が見られたが、貫通に至る腐食は認められなかった。(写真4)
- ・ 5・6号機滞留水の浄化に使用されていたキレートゼオライト装置が残置されていた。現在稼働中の5・6号機低レベル滞留水処理設備の系統とは切り離されていた。(写真5)
- ・ 5・6号機滞留水から塩分を除去するために使用されていた淡水化装置が残置されていた。装置はコンテナ内に収められており、入口は施錠され、無許可での立ち入りができないよう管理されていた。(写真6)
- ・ これら使用を停止して残置されている設備の中には経年劣化が顕著なものも見られたが、転倒・倒壊の危険がある状態ではなかった。

(写真 3)  
旧処理設備受け入れタンクの状況

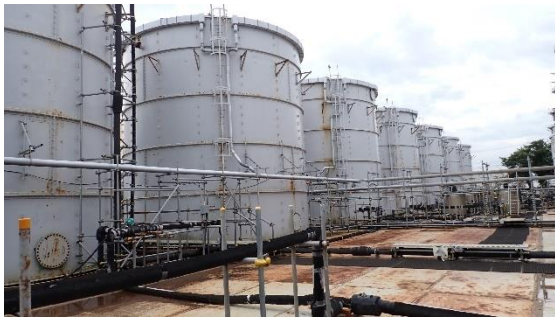
(写真 4)  
旧処理設備貯留タンクの状況

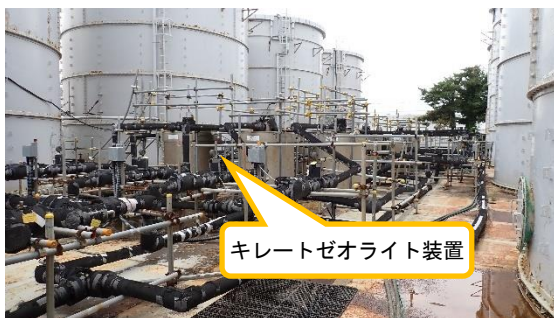
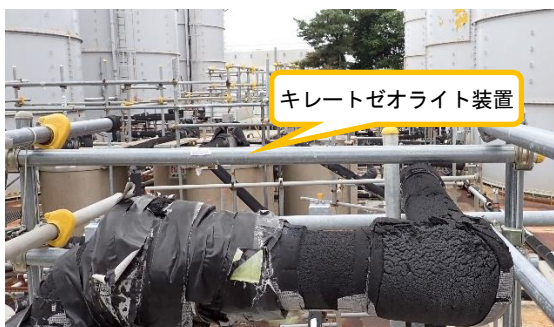
(写真 5 - 1)  
旧処理設備キレートゼオライト装置  
状況①

(写真 5 - 2)  
旧処理設備キレートゼオライト装置  
状況②

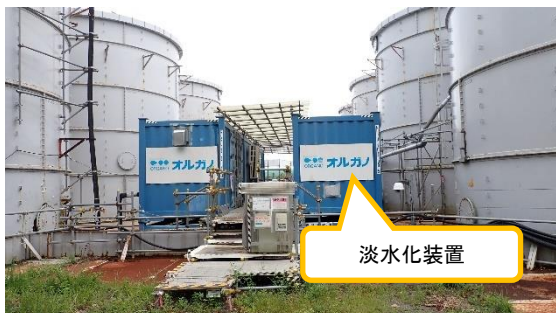
(写真6)  
旧処理設備淡水化装置の状況
