# 福島第一原子力発電所現地確認報告書

令和7年8月22日（金）

## 3 確認項目

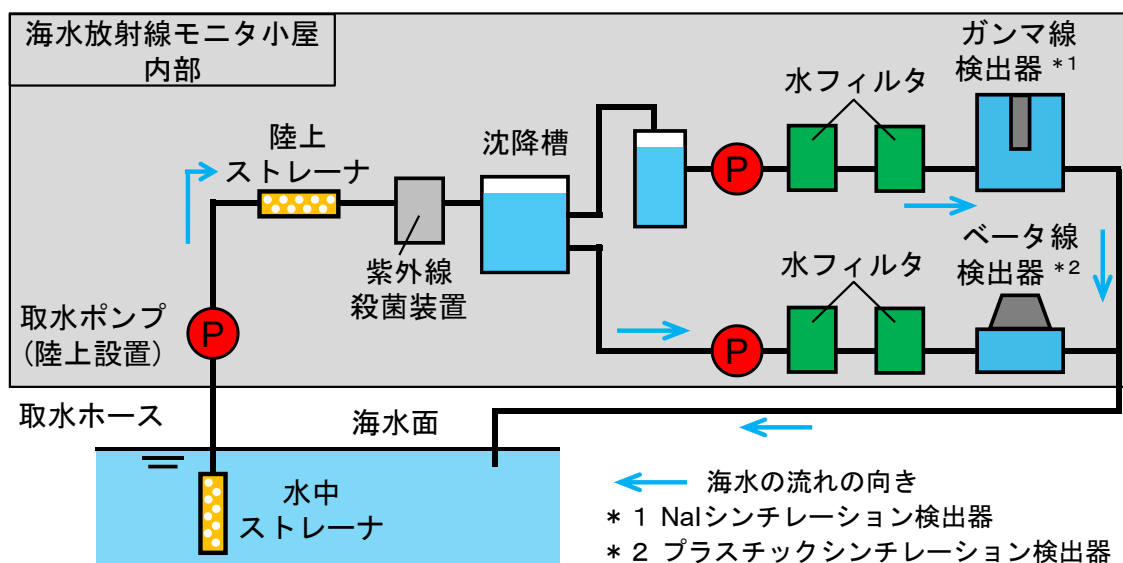
(図2) 海水放射線モニタの設備構成の概略図 (主要設備のみ記載)  
(令和3及び4年度の故障発生以前)

- ・令和元～5年度に発生した海水放射線モニタの故障の原因を調査した結果、主な原因は、①海水取水ポンプ（図2）が砂・貝等を吸い込んだことによるポンプの動作不良、②海水をろ過するフィルタ（図2）への砂・貝等の付着による目詰まりである。
- ・台風等の荒天時は、海水中に砂・貝等が巻き上げられ（水が濁り）、取水ポンプが海水とともに固形物を吸い込むため、上記の原因による海水放射線モニタの故障が特に発生しやすい。加えて、この海水放射線モニタは防波堤の突端部に設置されており、荒天時は現地での保守点検ができないことから、故障が発生した場合、海水放射線モニタの停止が長期化することが課題であった。
- ・このことを受け、令和6年時点で実施している改修事項は、下記のとおり。
  - ア 海水取水ホース、取水ポンプ及びストレーナについて、1系統から2系統（A系及びB系）に増設し、この2系統の海水取水口を異なる向きに設置することで、共通した原因により取水ポンプが同時に停止することを防止する。（写真1）
  - イ 荒天時における海水取水ポンプの停止の対策として、ポンプの自動再起動機能を導入した。

ウ 水中ストレーナを海生生物の付着を抑える性質をもつ銅製のメッシュで覆った。

エ 今後の海水放射線モニタの故障時に、機器を迅速に交換し再起動できるように、過去に故障した機器及び重要機器の予備品を事前に調達し、保管することとした。

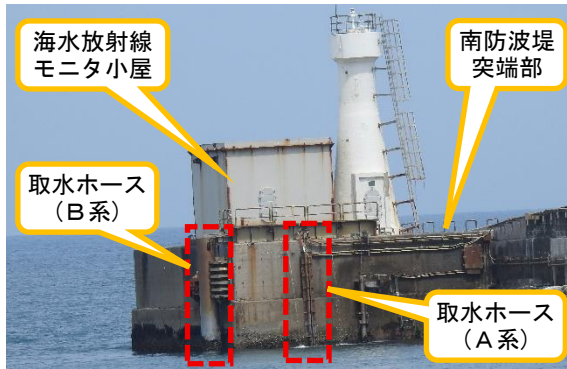
（写真1-1）海水放射線モニタ「港湾」の外観（東波除堤南端から南防波堤突端部を撮影）

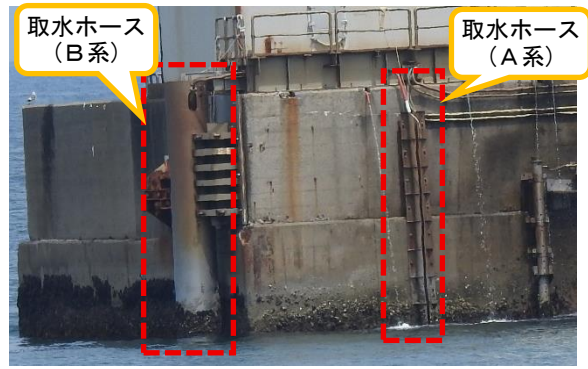
（写真1-2）左図拡大図。2系統（A系・B系）に増設された海水取水ホースの外観図

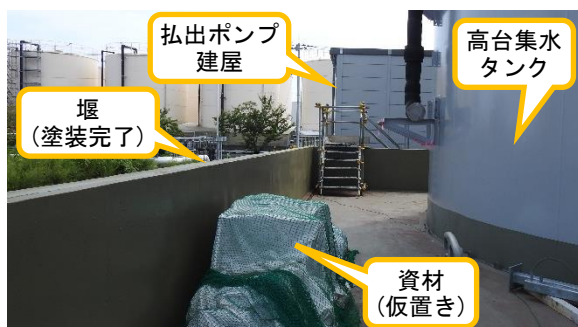
- ・高台集水タンクの周囲の堰設置作業は、前回確認時（5月26日）、防水塗装の型枠外しを実施中であったが、今回確認時は、塗装作業は既に終了し、堰の設置作業は完了していた。（写真2-1）
- ・タンクへの配管接続については、前回確認時と同様に未完了の状況であり、タンクの周囲に未接続の配管が保管されていた。（写真2-2）
- ・高台集水タンク払出ポンプ建屋の入口扉は施錠されていた。また、当該建屋の屋外に設置された空調設備室外機は稼働していた。（写真2-3）

(写真 2-1) 高台における集水タンク周囲の堰の設置状況

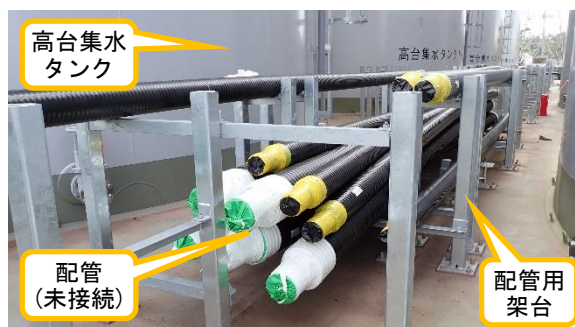
(写真 2-2) 未接続の配管の保管状況

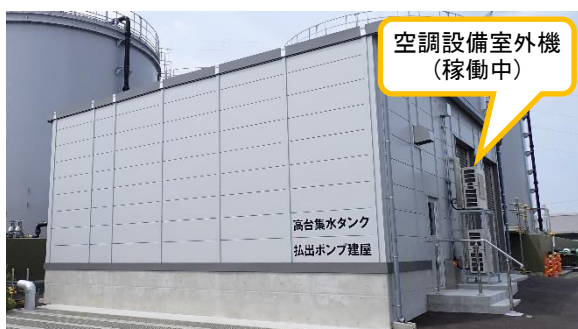
(写真 2-3) 高台集水タンク払出ポンプ建屋の設置状況
