## 福島第一原子力発電所現地確認報告書

令和7年8月25日（月）

- ・伐採木一時保管エリアM（図1）
- ・雨水散水場所（図1）

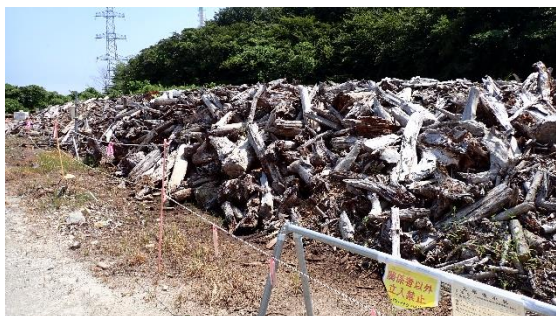
- ・確認時、チップ化処理用の重機等は配備されておらず作業は行われていなかった。
- ・伐採木は、水分を取り除き、乾燥した状態で木幹・枝等が2～3mサイズに切断され保管されていた。エリアMの南西側の一部は瓦礫類減容処理のための区画となっていた。（写真1）
- ・火災対策のため道路側へ保護シートの敷設及び消火用タンク等の配備がなされていた。（写真2）
- ・確認した範囲内では、伐採木のエリア外への飛散・流出はなかった。

（写真1①）伐採木の保管状況①  
（東側）

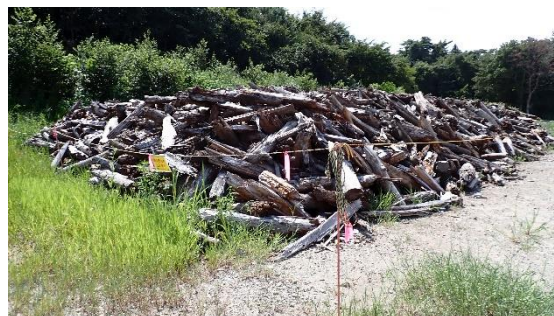
（写真1②）伐採木の保管状況②  
（南西側）

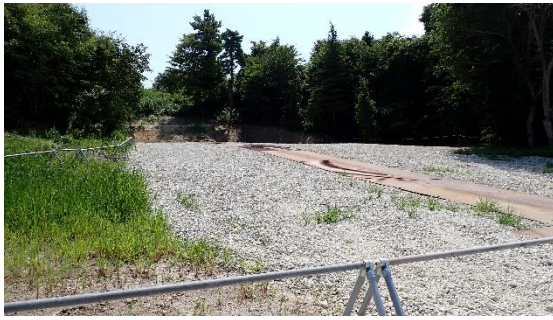
(写真 1 ③) 瓦礫類減容処理の区画  
(南西側)

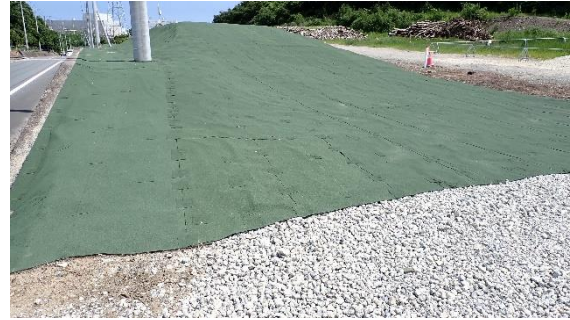
(写真 2 ①) 保護シートの敷設状況  
※西側から撮影

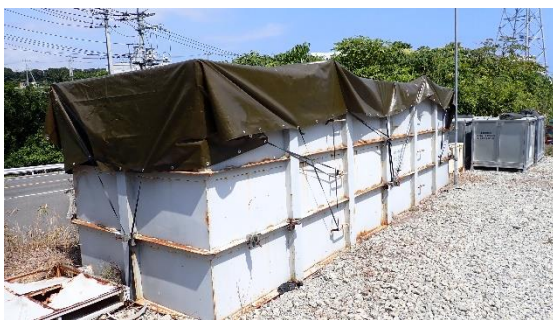
(写真 2 ②) 消火用タンクの設置状況

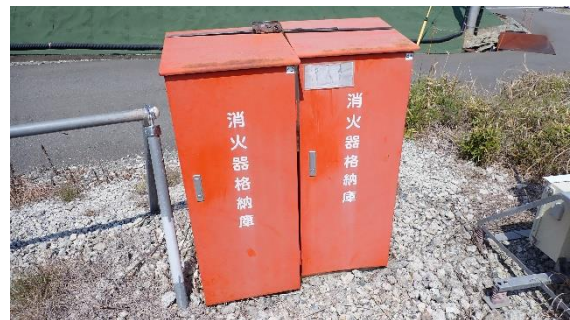
(写真 2 ③) 消火器の設置状況

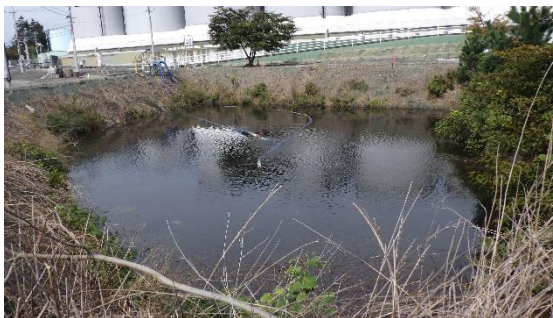
(写真 3 ①) 雨水散水場所：前回  
(令和 6 年 1 0 月 2 2 日撮影)

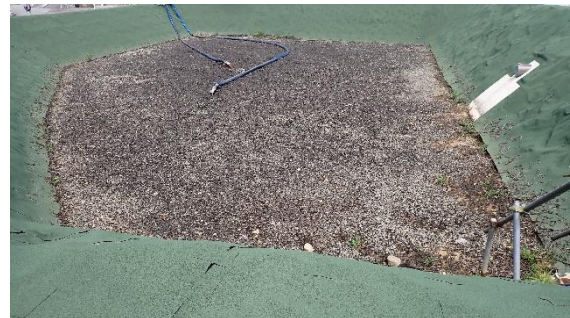
- ・雨水散水場所の草刈りが行われており、新しい保護シートで覆われていた。（写真3）
- ・確認した範囲において、散水ラインからの漏えい等はなかった。

(写真 3 ②) 雨水散水場所：今回  
(令和 7 年 8 月 2 5 日撮影)
