福島第一原子力発電所現地確認報告書

令和8年3月13日（金）

2 確認箇所

- ・事務本館（遠隔操作室）（図1）
- ・F2タンクエリア（図1）

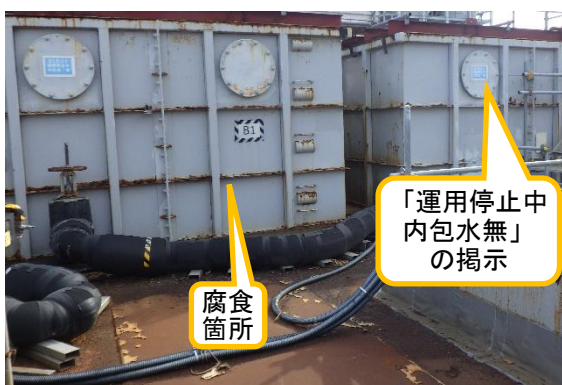
- ・ F 2 タンクエリアのタンク、堰等は腐食が進行し（特にフランジ部において顕著）、配管の保温材は劣化が進行していたものの、確認した範囲で、タンク及び配管からの漏えい、設備の散逸等の異常は認められなかった。（写真1、2）
 - ・ F 2 タンクエリアの全てのタンクにおいて、表面に「運用停止中、内包水無」の旨が掲示されており、タンクの使用を停止したことが識別できる対策が講じられていた。（写真1）
 - ・ 過去にF 2 タンクエリアからの滞留水の移送に用いられていた配管及びポンプは、腐食、劣化等が進行していたものの、確認した範囲で、設備の破損は認められなかった。（写真3、4）
- ※5 フランジ型タンク：複数の部材（側板）のフランジ（縁の部分）をボルト等で接合して組み立てたタンクのこと。部材を溶接して組み立てたタンク（溶接型タンク）に比べて、フランジ型タンクではタンクの内包水の漏えいのリスクが高いとされる。

(写真1) F2タンクエリアB群のタンク（フランジ型タンク）の外観

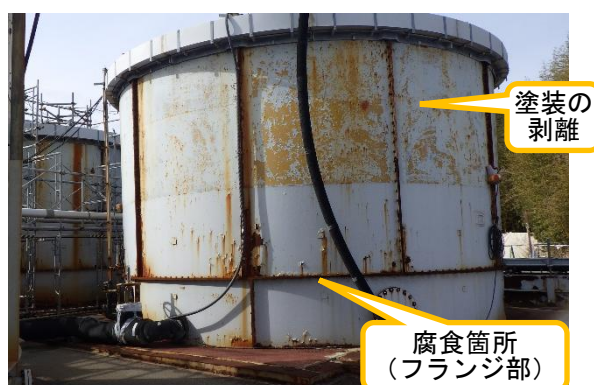
(写真2) F2タンクエリアC群のタンク（フランジ型タンク）の腐食状況

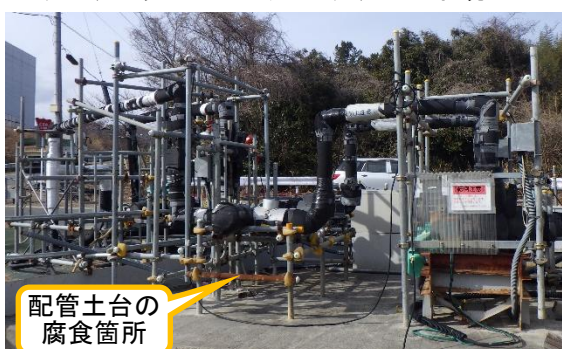
(写真3) 滞留水の移送配管（使用済み）の保管状況

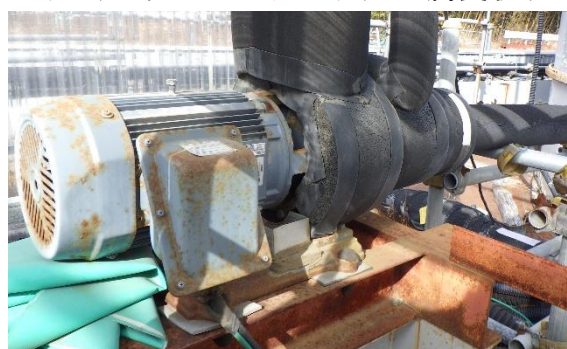
(写真4) 滞留水の移送ポンプ（使用済み）の保管状況
