福島第一原子力発電所現地確認報告書

1号機原子炉格納容器内部調査遠隔操作室

1号機原子炉格納容器内部調査の状況

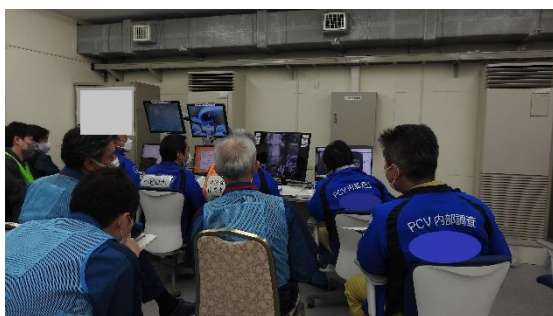
(写真1)
1号機PCV内部調査遠隔操作室の状況

2月28日、小型ドローン2機がヘビ型ロボット動線の障害物の状況を確認し、今回（3月14日）、小型ドローンがペDESTAL*内部まで調査することであるため、遠隔操作室にて状況を確認した。（図1）（写真1）

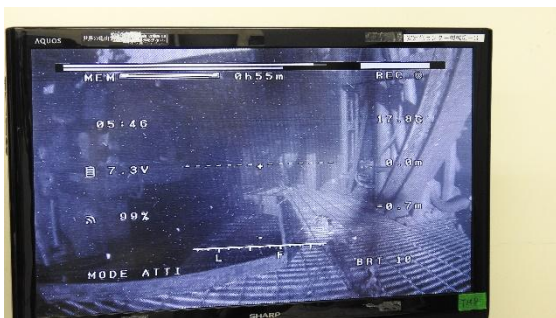
(写真3-1)
小型ドローンが撮影したPCV内部の状況 (ペDESTAL外部)

- ・小型ドローンのカメラには、ペDESTAL内部の下部に脱落した制御棒ハウジング等とみられる物体等が写っていた。（写真3）
