福島第一原子力発電所現地確認報告書

平成30年 6月22日（金）

- (1) 5・6号機淡水化装置逆浸透モジュールからの漏えい状況
- (2) 2号機原子炉建屋開口部設置後の状況

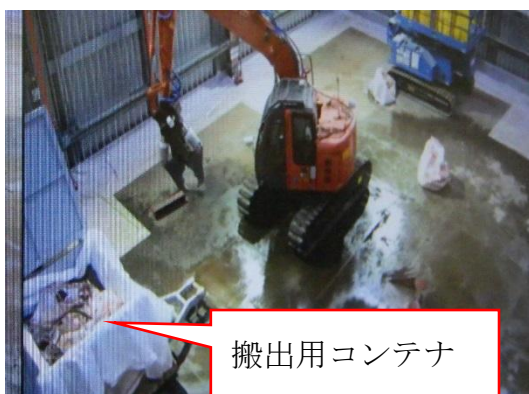
(写真1-1)

- ・散水後のため床面は濡れていた。

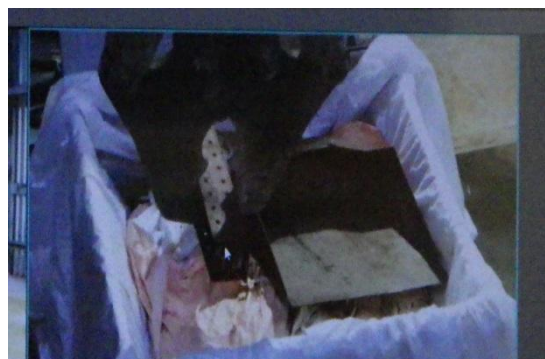
(写真1-2)

- ・コンテナにガレキ類を詰めている様子
