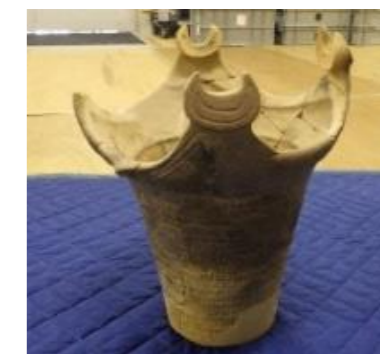
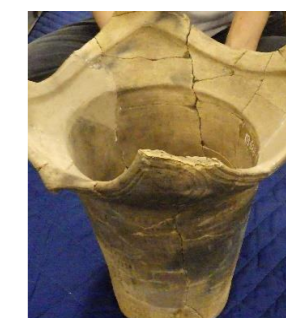
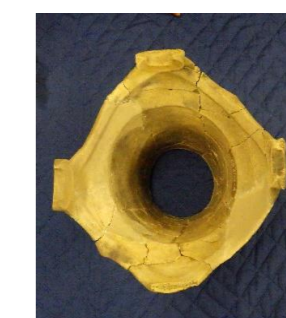
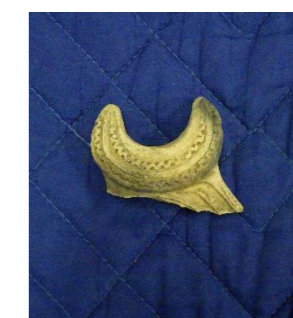
写真番号	指定番号	種別	口径 (cm)	器高 (cm)	底径 (cm)	遺存率 (%)	品質形状等	備考	報告書掲載 図番号
1 - 1	144	深鉢型土 器	29.0	(37.9)	—	60	接合部分剥落。底部欠損。石膏による復 元箇所あり。過去の修復箇所で歪み生じ ている。	資料全体写真	図688-4
1 - 2									
1 - 3								資料真上からの写真	
1 - 4								接合部分からの脱落資料

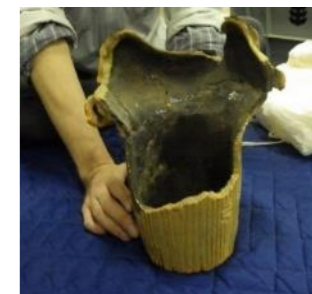
2 - 1	138	深鉢型土器	20.4	28.0	11.4	60	口縁部～胴部にかけての欠損部分が大きい ため、自立困難。	資料全体写真	図505-1
2 - 2									
2 - 3									
2 - 4								資料真上からの写真

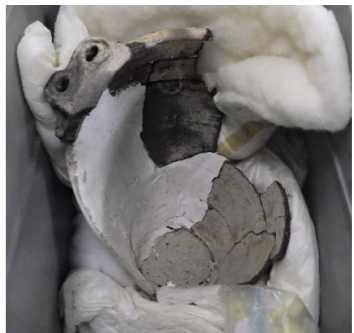
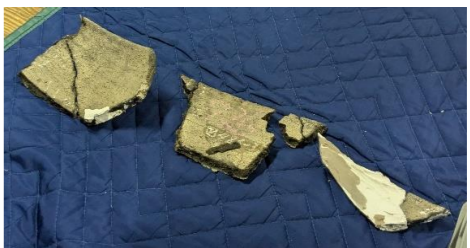
3 - 1	113	深鉢型土器	29.0	37.6	14.0	35	接合部分剥落。全体の6、7割が欠損しており、自立困難。石膏による復元箇所あり。 補修材の劣化が進み、コンテナから取り出すことも困難。	資料全体写真	図486-3
3 - 2								資料全体写真	
3 - 3								接合部分からの脱落資料	
3 - 4								接合部分からの脱落資料

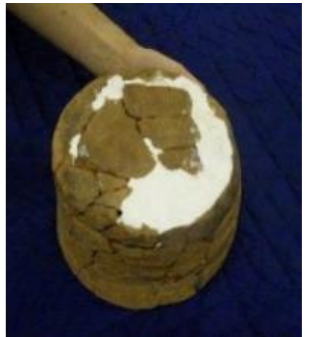
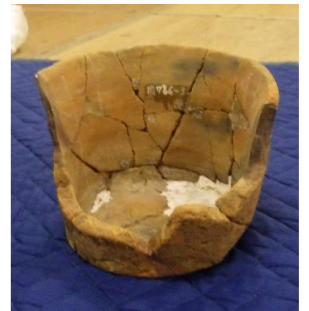
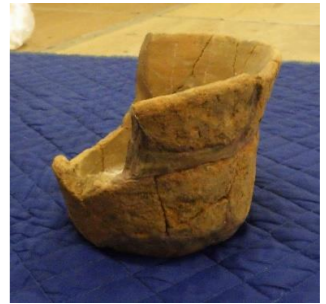
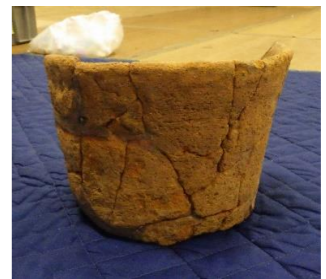
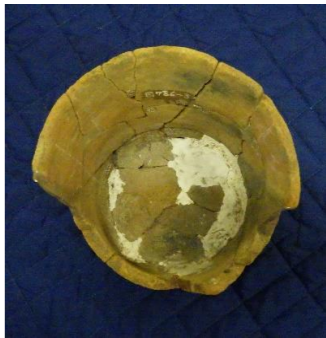
4 - 1	3	器台	24.0	16.7	18.8	70	底部付近が欠損しているため、正立した状態での自立が困難。石膏による復元箇所あり。	資料全体写真	図786-3
4 - 2								写真上、資料の天地は逆となっている。	
4 - 3								写真上、資料の天地は逆となっている。	
4 - 4								写真上、資料の天地は逆となっている。	
4 - 5								資料内面の写真
