福島第一原子力発電所現地確認報告書

令和8年4月30日（木）

増設多核種除去設備（図1）

増設多核種除去設備の状況

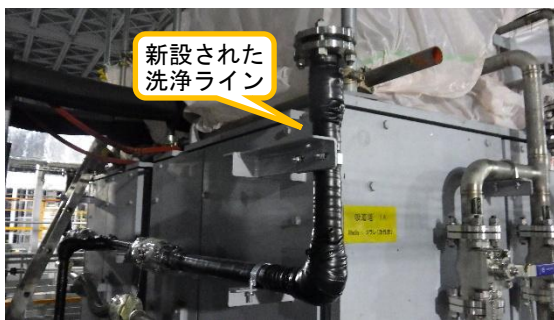
(写真1) 吸着塔 (A系) における洗浄ライン

- ・増設ALPSの全ての系統において、吸着塔から吸着塔入口バッファタンクへの循環洗浄用の配管が設置されていた。（写真1）
- ・洗浄用配管の接続部については、万が一の漏えいに備えて養生されており、建屋内への漏えいを防止する措置が講じられていた。（写真2）
- ・確認した範囲において、建屋内の各設備及び配管からの漏えい等の異常は認められなかった。（写真3）
