## 福島第一原子力発電所現地確認報告書

令和8年7月3日（金）

- （1）増設雑固体廃棄物焼却設備の状況
- （2）6号機新燃料の保管状況

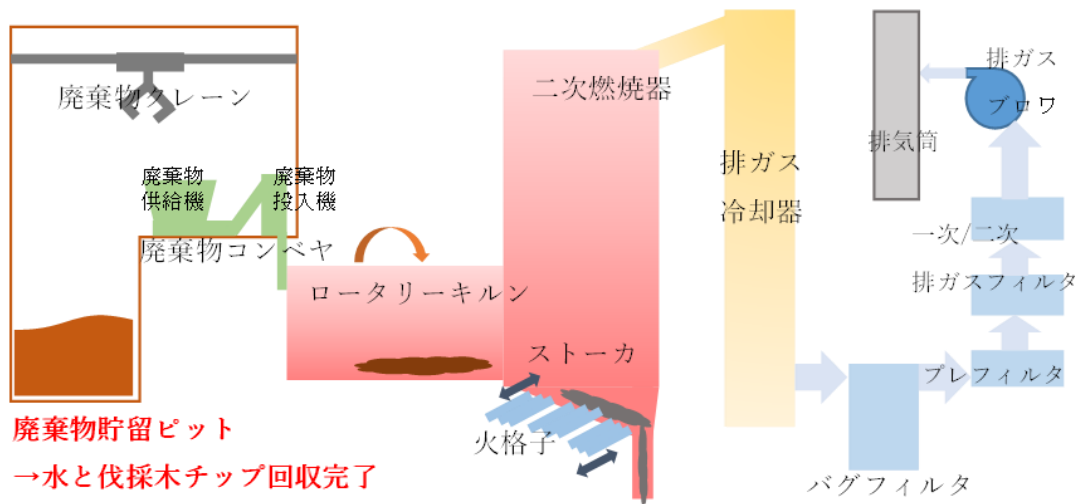
東京電力では、令和6年2月に発生した増設雑固体廃棄物焼却設備の廃棄物貯留ピット（以下「ピット」という。）における伐採木チップからの水蒸気・ガス発生及び火報発報事案を受け、ピット内のチップ及び水を回収するとともに、原状復旧や再発防止対策の工事を実施している。

これまでに、令和6年12月にチップ・水の回収が完了し、令和8年4月には原状復旧工事が完了したことから、今回、原状復旧工事等の実施状況に加え、現在進められている再発防止対策工事の状況を確認した。（図2）（前回確認：[令和8年5月19日](#)）

(図2) 増設雑固体廃棄物焼却設備の模式図 (東京電力資料を参考に作成)

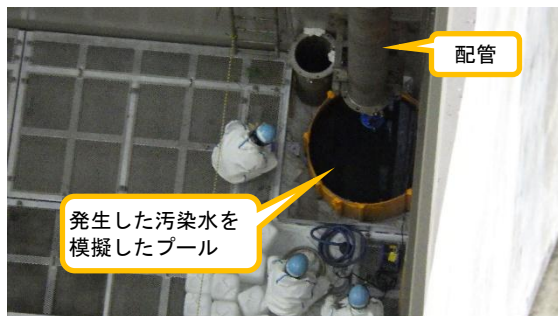
- ・ピット内に散水した水の回収に使用する汚水回収設備が設置されており、現地確認時はピット内に小型のプールが設置され、ポンプの試運転が行われていた。試運転は作業員同士で声を掛け合いながら、安全に配慮して実施されていた。（写真1）
- ・廃棄物の大量保管を抑制するため、ピットに仕切り壁が設置されており、保管容量が適正となる対策がとられていた。（写真2）
- ・廃棄物回収エリアの拡張を目的とした、クレーンの可動範囲を広げる工事の準備が進められていた。（写真3）
- ・ピットに保管された伐採木チップの温度を監視するためのサーモカメラが設置されていた。（写真4）
- ・設備内における水蒸気及びガスの滞留を低減するため、ダクトが更新されていた。（写真5）
- ・灰詰まり防止対策として、焼却灰をコンテナに充填する設備の改修工事が進められていた。（写真6）
- ・東京電力によれば、8月からの再稼働に向けて、引き続き、再発防止対策工事や設備全体の点検作業等を実施していく、とのことであった。

(写真1)  
ポンプの試運転の状況

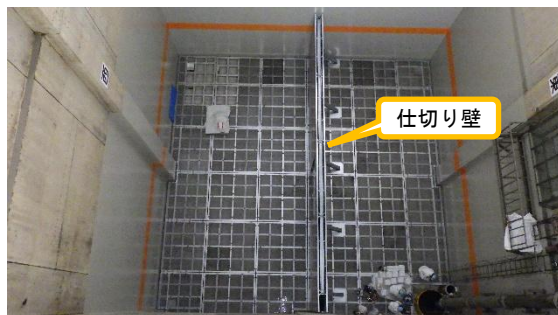
(写真2)  
ピットに設置された仕切り壁の状況

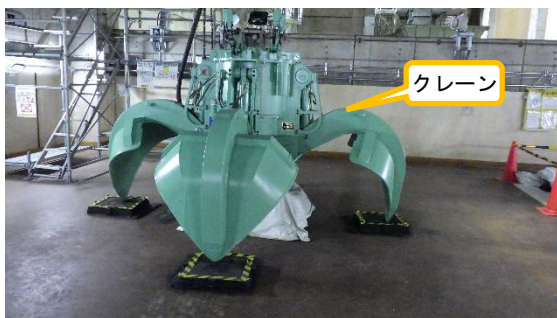
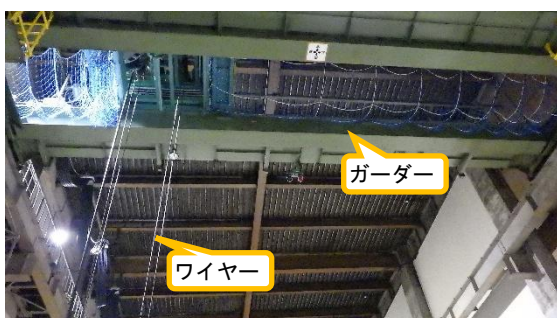
(写真 3 - 1)  
廃棄物回収のためのクレーンの状況

(写真 3 - 2)  
廃棄物回収のためのクレーンの状況

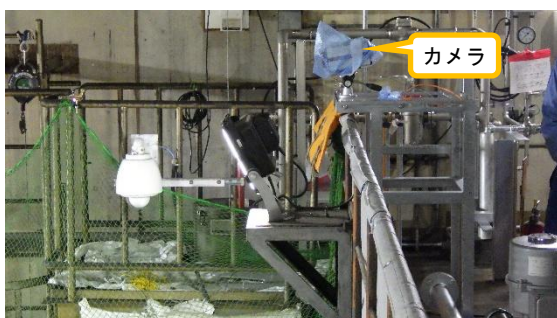
(写真 4)  
温度監視のためのサーモカメラの設置状況

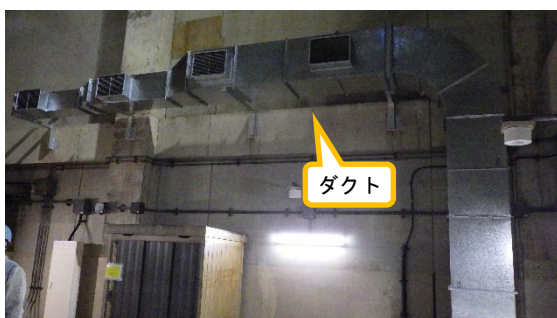
(写真 5)  
換気のためのダクトの設置状況

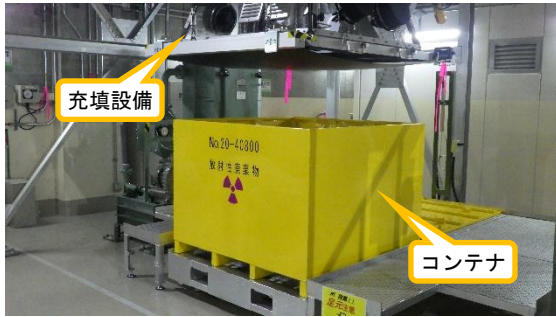
(写真 6)  
焼却灰をコンテナに充填する設備の  
状況

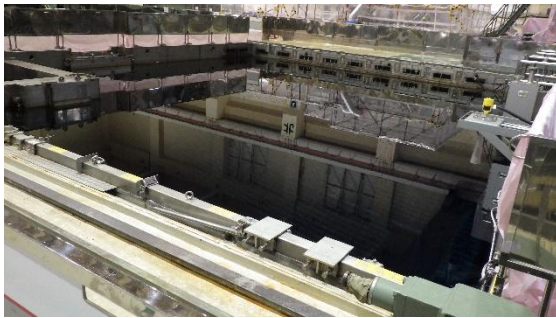
- ・SFPのプール水はオーバーフロー水位<sup>※2</sup>付近にあり、水面に異物等は確認されなかった。また、周囲に水の漏えい等は認められなかった。（写真7）
- ・新燃料貯蔵庫の蓋は閉じられており、貯蔵庫やその周辺に異常は認められなかった。（写真8）

(写真 7)  
6号機使用済燃料プールの状況

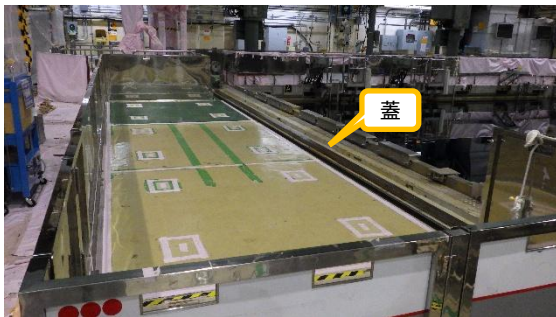
(写真 8)  
6号機新燃料貯蔵庫の状況
