## 福島第一原子力発電所現地確認報告書

令和8年8月5日（水）

- ・モニタリングポスト（No. 5 及び 6）（図 1）
- ・ブルータンクエリア D（図 1）

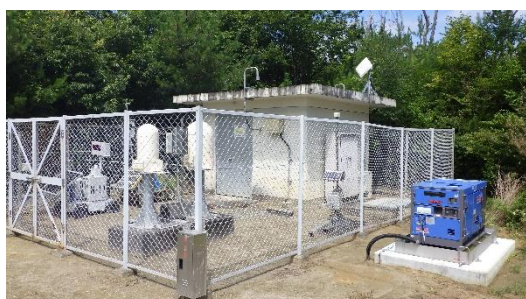
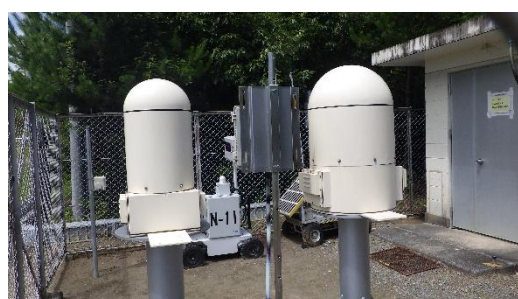
（写真1-1）  
モニタリングポスト No. 5 外観

- ・モニタリングポスト No. 5 及び 6 の周囲には放射線測定の障害となるものはなかった。（写真 1 及び 2）
- ・モニタリングポスト No. 6 には検出器の温度上昇対策として、基礎部に遮熱シートが設置されていた。（写真 2）
- ・確認した範囲で、モニタリングポストに設置された放射線検出器やダストモニタの吸気口等の外観に異常は確認されなかった。

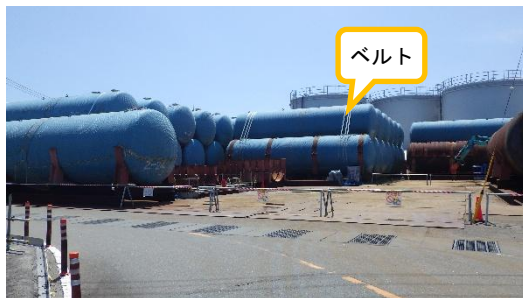
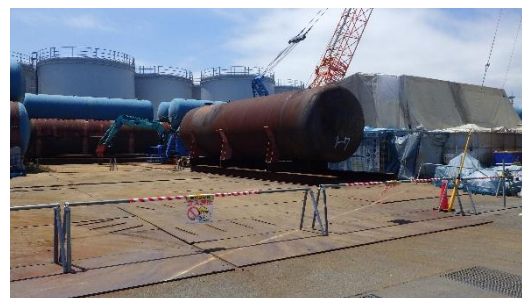
(写真 3 ①) ブルートankの保管状況①

- ・ブルータンクは2段積みで保管されており、固縛帯（ベルト）により固定され、ネットで覆われていた。（写真3）
- ・エリア内にはブルータンクを運び出すための重機が新たに設置されていた。（写真4）
- ・いずれの重機にも、オイルの漏えい対策として受けパンが設置されていた。（写真5）
- ・ブルータンクの一部においては、表面のFRP（塗装）が除去されていたものがあった。
- ・確認した範囲では、タンクの破損や内容物の漏えい等の異常は認められなかった。
