2014年11月19日
東京電力株式会社

平成26年8月1日から11月14日までの主なトラブル対応状況について

3号機使用済燃料プール内瓦礫撤去作業中における燃料交換機操作卓他の落下事象の原因及び対策について

平成26年10月30日
東京電力株式会社

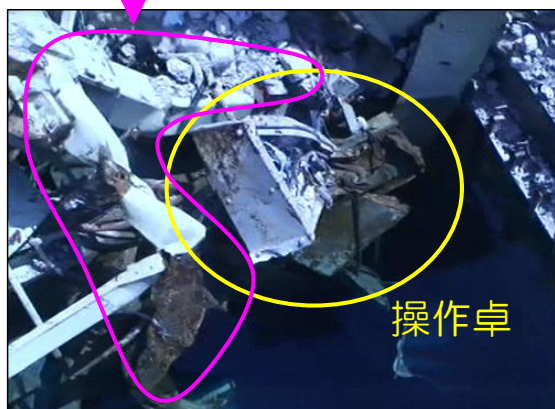
写真① 撤去前の操作卓の状況
(南側 上方より撮影)

- 8:00 作業開始
- 9:00 瓦礫把持用治具（フォーク）の動作確認
- 9:25 FHM操作卓撤去作業開始
- 9:58 撤去対象物に対しフォークの閉操作開始
- 10:13 現状のフォーク向きではFHMと干渉（写真①）し対象物を掴めないため、フォーク向きを180°回転させ、再度対象物に対しフォークの閉操作開始
- 10:15 フォーク閉操作によるFHM操作卓把持確認

フォークと干渉したトロリー部

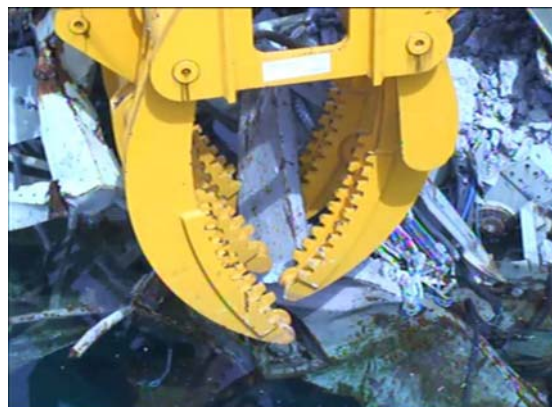
写真② 爪2本での把持状況 (南側より撮影)

- 10:16 FHM操作卓吊り上げ開始
～
11:10 左右5本あるフォークの爪の中で2本でしか把持することができなかった
(写真②)が、関係者と協議し吊り上げ荷重が1.3t※まで吊り上げ可能と判断し対象物を吊り上げていった。
この際、吊り上げ開始後、約0.4～0.6t程度で対象物が吊り上がり始め、その後吊り上げと共に荷重が徐々に上昇していき、1m程度吊り上がった段階で荷重が制限荷重の1.3tに達したため、それ以上の吊り上げを中止し、元の位置に吊り下ろした。
この時、吊り上げ荷重が0kgになったことを確認した。
(上記より、操作卓がケーブル等に引っ掛かり荷重が増加したと推定する。)
- 〔※「吊り上げ荷重1.3t」とは、爪2本により把持能力低下を考慮した荷重制限である（計算方法：把持力37kN × 摩擦係数0.35 = 1.3t）〕
- 11:10 FHM操作卓吊り上げ中断
- 12:00 FHM操作卓をより確実に把持するために、フォークの爪5本で掴み直しをするため、フォーク開操作を開始

- 事象
・フォークとFHMが干渉しフォークの爪5本で掴みに行こうとした際、爪2本でしか把持できなかった。
- 原因
・3DCADによる3D画像※で事前に確認していた状況と現場の状況に相違があった。

- ・作業再開前に瓦礫の現状を再確認し、現状と3D画像に相違がある場合は3D画像を修正する。
- ・作業開始時に、現場と3D画像との相違があり3D画像のように撤去できない場合には撤去を行わず、3D画像を修正する。
- ・修正した3D画像を元にシミュレーションを行い、撤去計画を再検討する。
- ・瓦礫撤去計画の再検討により、必要がある場合は、新たに撤去治具を製作する。

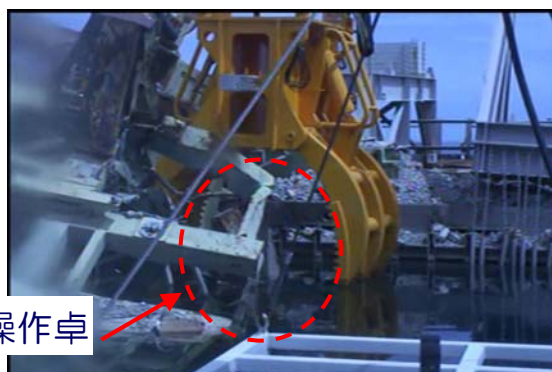
写真③ 爪5本で撤去しようとした状況 (西側 側方より撮影)

- 12:45頃 フォークの向きを再度変更（90°）し、再度フォークにて対象物を掴むための閉操作を実施中（写真③）にフォークの爪が操作卓に接触したことで、操作卓及び張出架台がラック養生材上に落下
- 14:37 SFP水の放射能分析を行うため、SFP冷却再開
(SFP内瓦礫撤去作業のため、8月25日からSFP冷却を停止していた)
- <平成26年8月30日>
- 8:00 落下物及び落下物近傍の水中カメラによる状況確認調査開始
操作卓の他に張出架台も落下していることを確認
- 10:40 状況確認調査終了

- ・取扱治具による把持を行った結果、把持方法の要求事項が満たされない場合は吊り上げ操作を実施しない。その後、撤去計画を再検討する。
- ・吊上げ後、何らかの干渉により撤去できない場合は、吊上げたままで作業を中断し、吊下ろし場所や方法等の対応について関係者間で協議する。

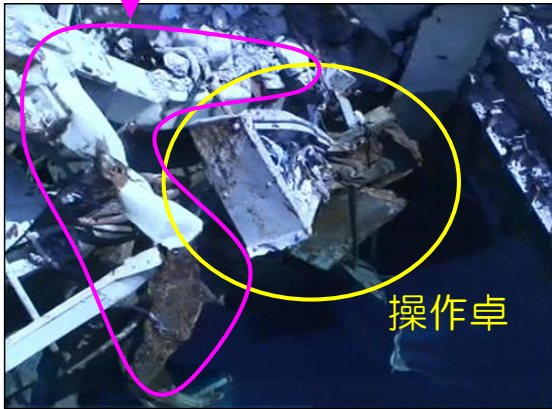
写真① 撤去前の操作卓の状況
(南側 上方より撮影)

- 8:00 作業開始
- 9:00 ガレキ把持用治具（フォーク）の動作確認
- 9:25 FHM操作卓撤去作業開始
- 9:58 撤去対象物に対しフォークの閉操作開始
- 10:13 現状のフォーク向きではFHMと干渉（写真①）し対象物を掴めないため、フォーク向きを180°回転させ、再度対象物に対しフォークの閉操作開始
- 10:15 フォーク閉操作によるFHM操作卓把持確認

フォークと干渉したトロリー部

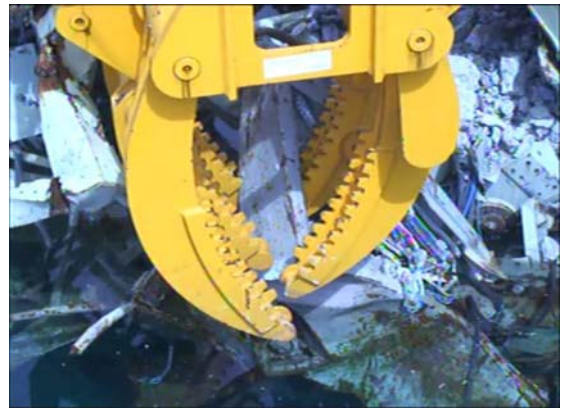
写真② 爪2本での把持状況 (南側より撮影)

- 10:16 FHM操作卓吊り上げ開始
 - ～ 左右5本あるフォークの爪の中で2本でしか把持することができなかった
 - 11:10 （写真②）が、関係者と協議し吊り上げ荷重が1.3t※まで吊り上げ可能と判断し対象物を吊り上げていった。
この際、吊り上げ開始後、約0.4～0.6t程度で対象物が吊り上がり始め、その後吊り上げと共に荷重が徐々に上昇していき、1m程度吊り上がった段階で荷重が制限荷重の1.3tに達したため、それ以上の吊り上げを中止し、元の位置に吊り下ろした。
この時、吊り上げ荷重が0kgになったことを確認した。
（上記より、操作卓がケーブル等に引っ掛かり荷重が増加したと推定する。）
- 〔※「吊り上げ荷重1.3t」とは、爪2本により把持能力低下を考慮した荷重制限である（計算方法：把持力37kN × 摩擦係数0.35 = 1.3t）〕
- 11:10 FHM操作卓吊り上げ中断
 - 12:00 FHM操作卓をより確実に把持するために、フォークの爪5本で掴み直しをするため、フォーク開操作を開始

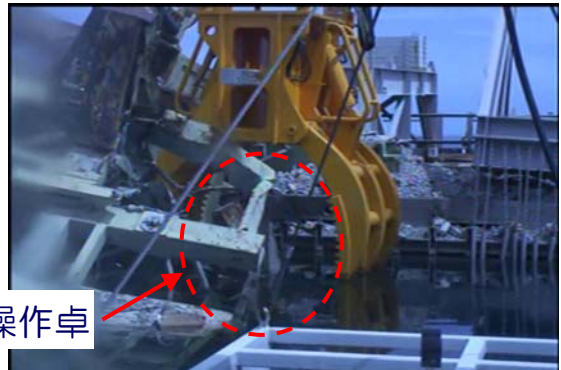
写真③ 爪5本で撤去しようとした状況 (西側 側方より撮影)

- 12:45頃 フォークの向きを再度変更（90°）し、再度フォークにて対象物を掴むための閉操作を実施中（写真③）にフォークの爪が操作卓に接触したことで、操作卓及び張出架台がラック養生材上に落下
- 14:37 SFP水の放射能分析を行うため、SFP冷却再開（SFP内瓦礫撤去作業のため、8月25日からSFP冷却を停止していた）

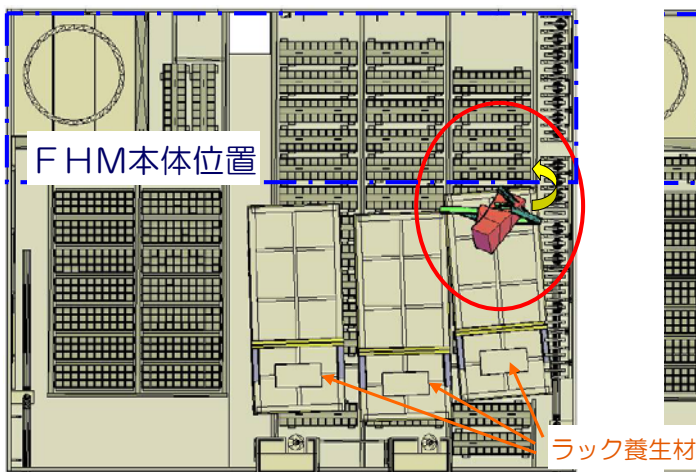
図① 落下前の操作卓・張出架台の位置をSFP上に投影した図

- ◆操作卓はFHM本体南東側に残存しており、フォークにて掴みに行く際、真下方向へ落下した。
- ◆操作卓は、プール内に落下後一旦ラック養生材の上に落下し、その後、ラック養生材外の燃料ラック上へ転倒したと推測される。
- ◆上記プール配置をSFP上方から見た場合、FHM本体とラック養生材の間隙は殆どない。

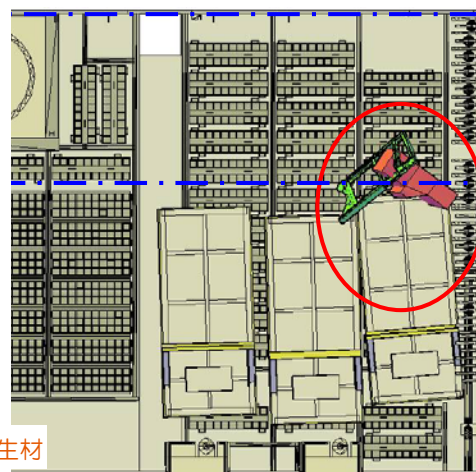
図② 落下後の位置を示した図

以上より、操作卓は、プール内に落下後一旦ラック養生材の上に落下し、その後、ラック養生材外の燃料ラック上へ転倒したと推測される。

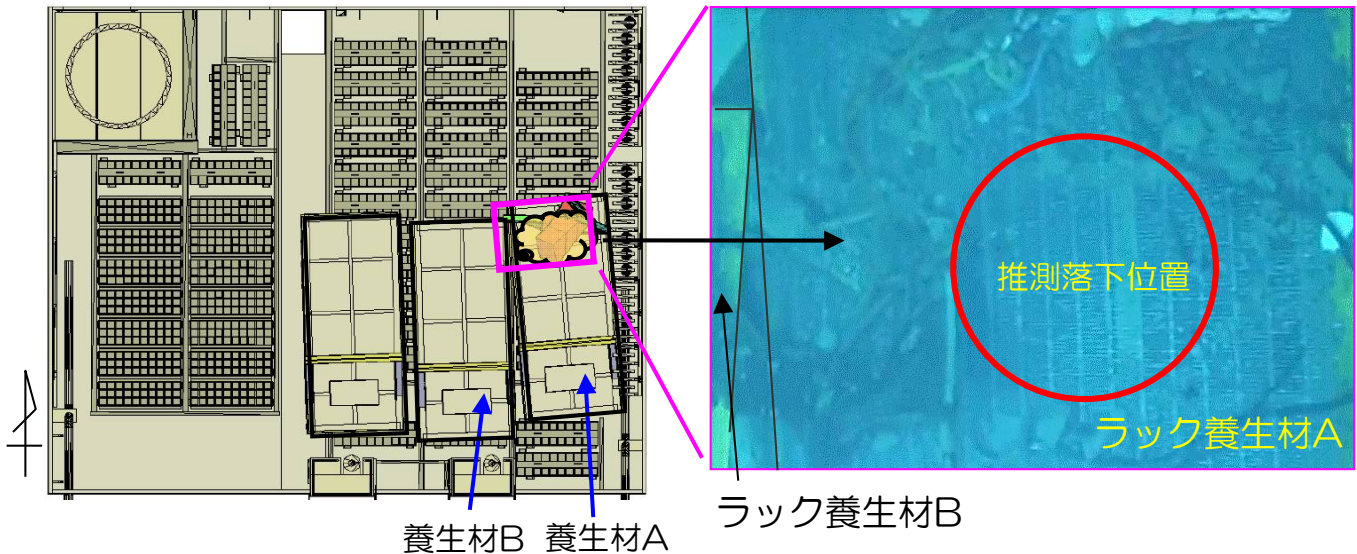
- ◆ 操作卓及び張出架台が落下した際、ラック養生材上に堆積していたガレキが落下した周囲に飛び散った状況が確認できる。
- ◆ ○で囲った位置には、ガレキの堆積が少なく、ラック養生材が見えている。
- ◆ 養生材は、ほぼ衝突前の原形を維持していることを確認している。

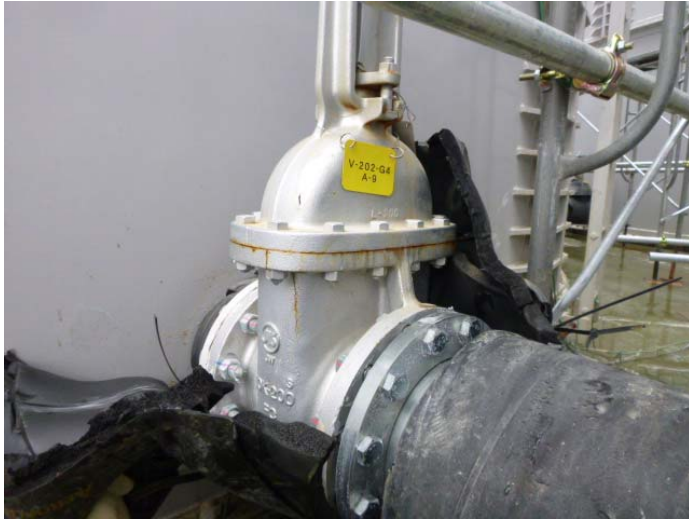
漏えいした弁（閉状態）

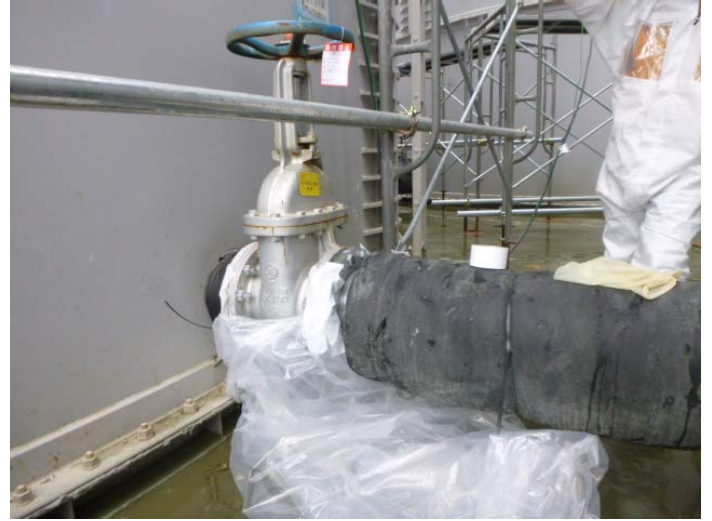
漏えい後の養生状況

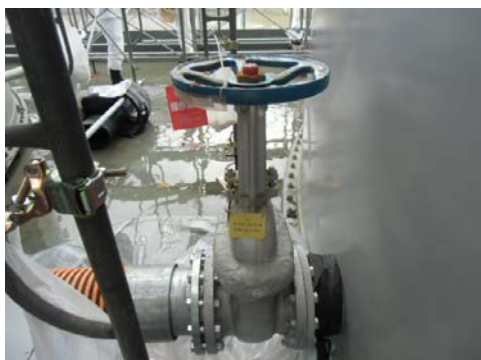
当該弁

- (1) ひび割れが確認された連結弁（V-202-G4-A-9）取り外し、新品の同型弁と交換した。（9月13日）
なお、今後の原因調査の一助とするため、交換前にひび割れが確認された弁の外観観察および取り付け状態の確認を実施した。

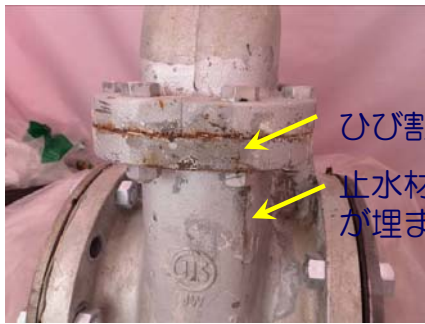
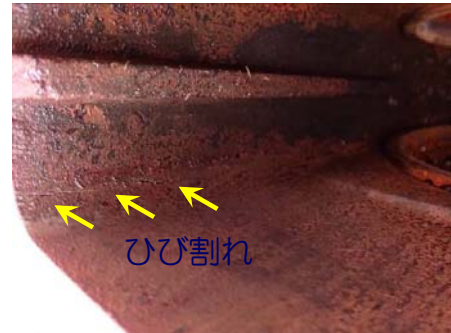
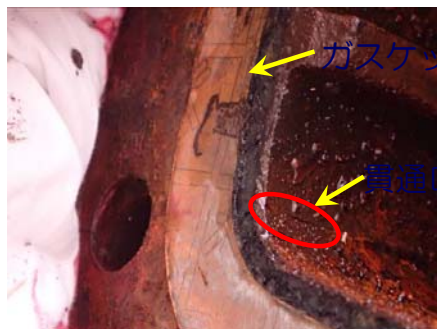
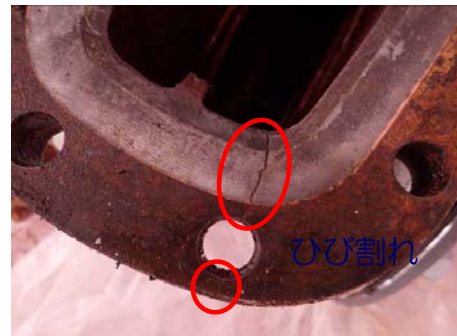
(2) 取り外した当該弁について、弁箱と蓋を開放し弁箱内部（ひび割れ部の内部）を確認。その結果、貫通していると思われる割れを確認した。

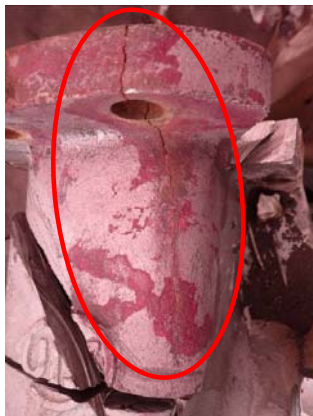
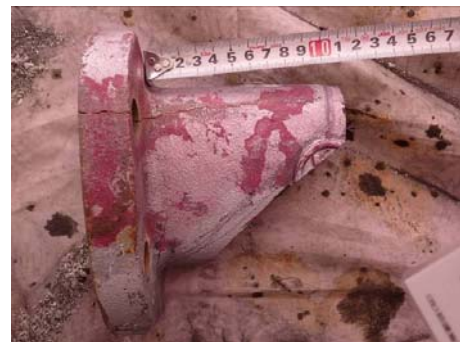
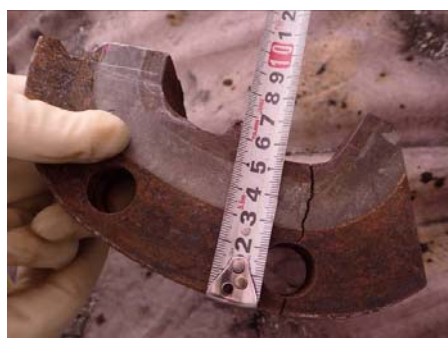
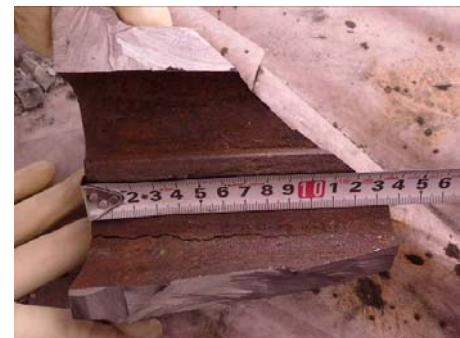
当該部切り出し

切断後の外観

切断後のフランジ面

切断後の内面

- ・破面観察を行うため、破面の錆を落とし詳細撮影を実施する。また必要に応じてマイクロスコープ等を用いて詳細観察を行う予定。
- ・観察結果を研究所において検討し、原因もしくは推定原因を特定する。なお、特定出来ない場合においては、他の方法も含めて検討する。

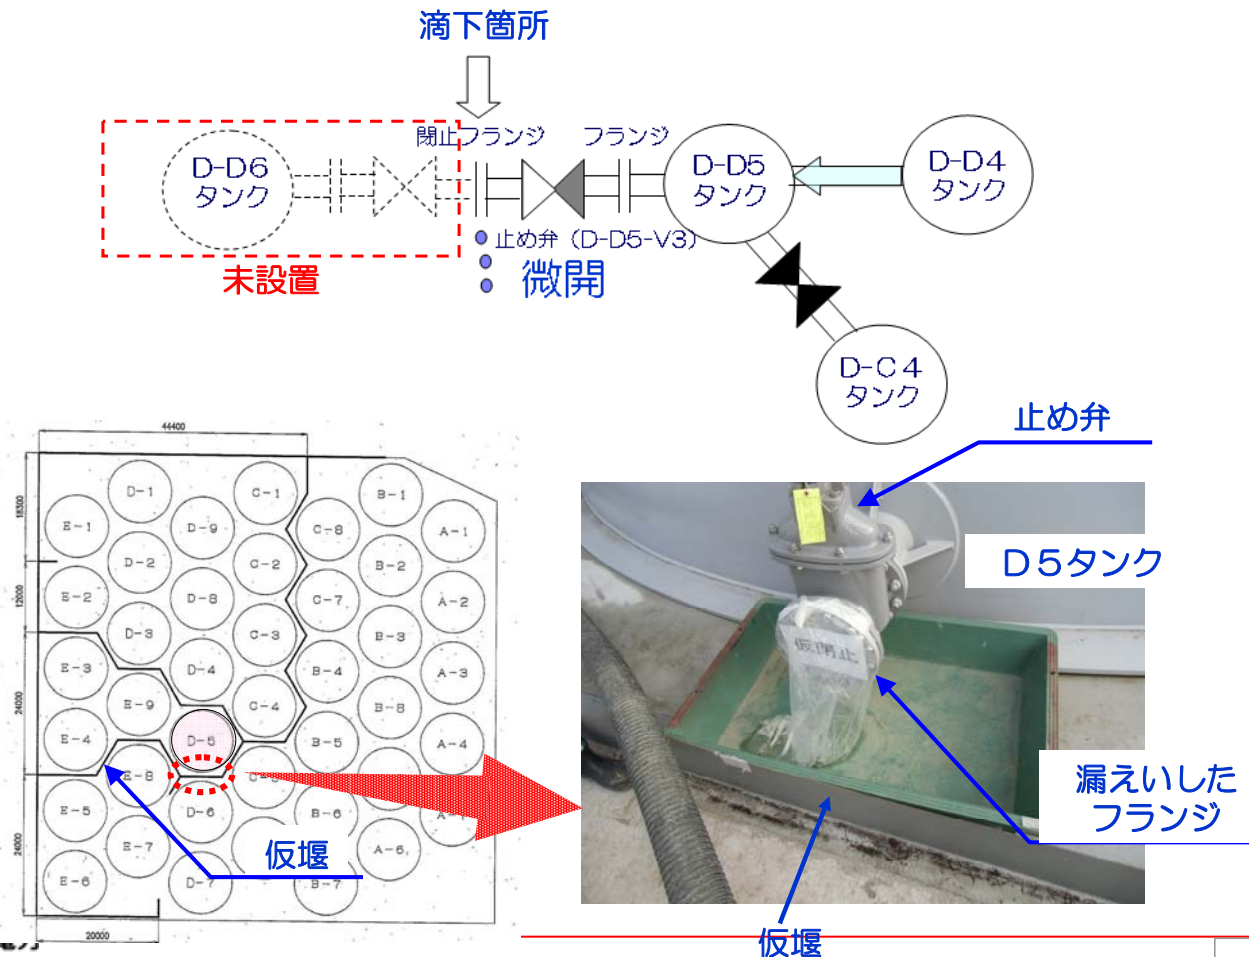
2. 現場状況

発生状況：本日、発電所構内Dエリア内に設置されているD5タンクにおいて、RO濃縮水の受け入れ作業を実施していたところ、D5タンクの連結配管の先にある閉止フランジより、水が滴下（1秒に3滴程度）していることを受け入れ作業に立ち会っていた当社社員が発見した。

そのため、漏えい箇所については、ビニール養生を実施するとともに、D5タンクの連結配管に設置されている止め弁（D-D5-V3）を増し締めすることで、漏えいが停止した。

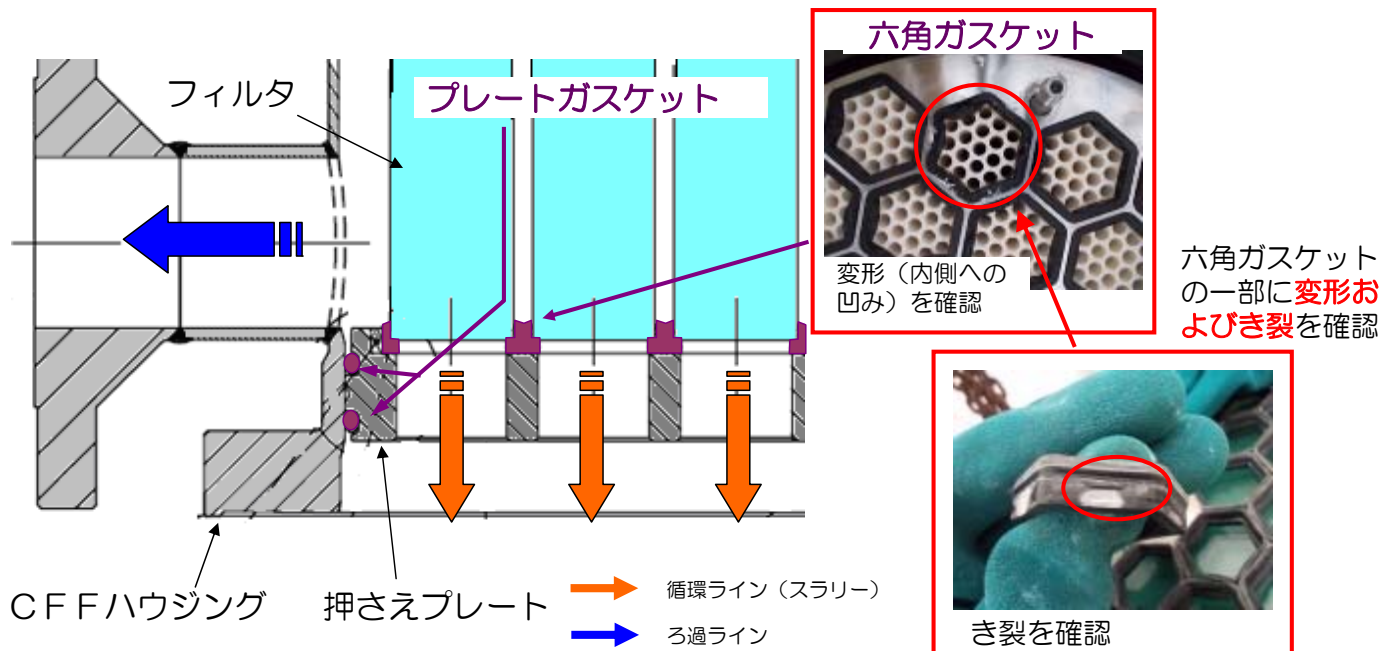
クロスフローフィルタ8B分解点検結果

- 炭酸塩スラリー流出が発生したB系統のC F Fの点検結果は以下の通り
 - ・ バブリング試験を行った結果、2箇所からエアーの流出を確認
 - ・ 当該部を分解調査した結果、六角ガスケットの一部に変形およびき裂を確認。炭酸塩スラリー流出の原因と推定

- 六角ガスケットの一部に変形およびき裂が発生した原因は、バックパルスポット作動時*の圧力脈動と推定。設計上、許容される圧力の範囲内であったものの、バックパルスポット作動時に発生した微小な変位が蓄積され、炭酸塩スラリーを流出させる程の変形およびき裂に至ったと推定

- 炭酸塩スラリーの流出を発生させた原因と推定される**バックパルスポットの作動圧力を運転影響がない範囲で低減**。多核種除去設備の**他系統および増設多核種除去設備への水平展開を実施**
 - 作動圧力を低減
 - 作動頻度を低減

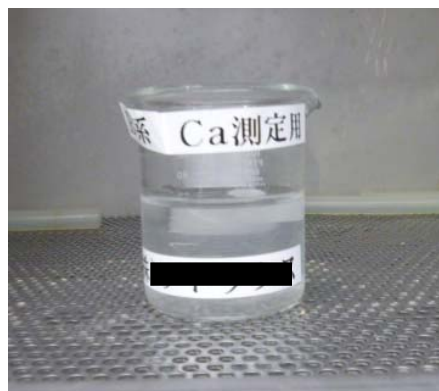
B系統ブースターポンプ1出口水

- 多核種除去設備クロスフローフィルタ（以下、CFF）からの炭酸塩スラリー流出の対策として、改良型CFFへの交換を実施。さらに、ブースターポンプ1出口（炭酸塩沈殿処理出口）のCa濃度を毎日測定し、CFFから炭酸塩スラリーの流出がないことを確認して、処理運転を実施してきた。
- 9 / 26、B系統ブースターポンプ1出口でのサンプリングより若干の白濁を確認。Ca濃度は至近の変動範囲（1ppm程度）より高い値（4ppm程度）であった。
- なお、A系統ブースターポンプ1出口水については白濁及びCa濃度上昇が確認されていない。C系統は、鉄共沈処理CFF交換のため停止中。

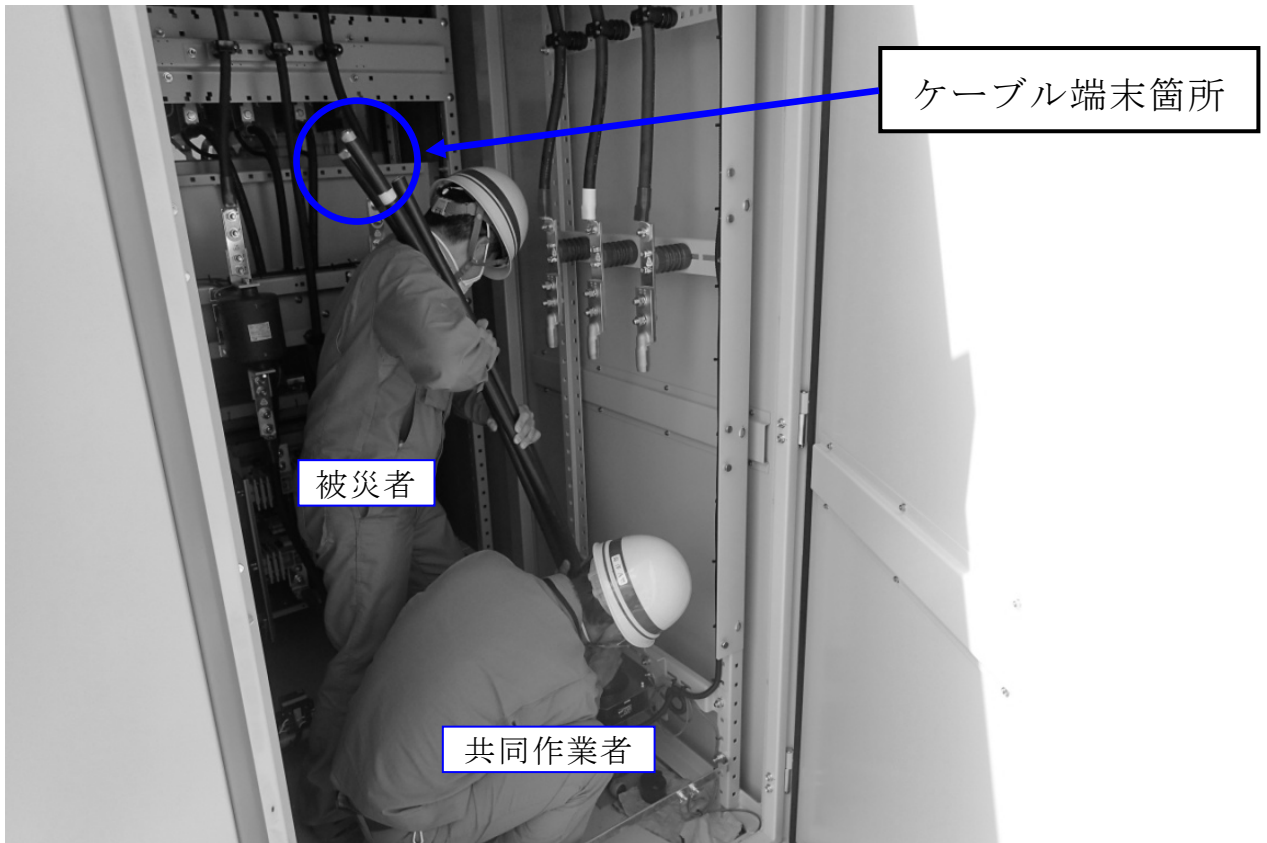
高圧ケーブル端末処理に伴う相順合わせ作業（再現写真）

5. 状況	<p>● 平成26年9月30日、被災者^{*1}は、全体朝礼およびTBM-KYの実施を終えた7時00分頃に作業現場である福島第一原子力発電所構外にある東京電力社員用の事務所（以下、「新事務棟」という。）に共同作業者と二人で向かった。</p> <p>● 7時55分頃、被災者は、新事務棟脇に設置されている高圧受電盤の中に入り、高圧電源ケーブル（以下、「当該ケーブル」という。）の端末処理作業^{*2}に着手した。被災者は、端末処理の準備として高圧受電盤内において当該ケーブルを回して相順を合わせる作業を行っていたところ、8時26分頃、充電部に体が接触したことにより感電した。その際、共同作業者は、被災者に意識があることを確認した。</p> <p>● なお、被災者が充電部へ接触した際に地絡が発生し、高圧受電盤内の受電遮断器が動作（トリップ）したことにより、電源供給先である新事務棟が停電した。</p> <p>● 共同作業者は、被災者が感電した旨を、新事務棟が停電したために建物の周囲を確認していた東京電力社員（以下、「当社社員」という。）に伝えた。</p> <p>● 8時32分頃、当社社員は、直ちに救急車を要請するとともに、福島第一原子力発電所構内にある救急医療室に連絡した。その後、被災者を救急医療室に搬送し心電図検査を行ったが、異常は確認されなかった。</p> <p>● 9時18分頃、被災者を救急車によりいわき市立総合磐城共立病院に搬送した。その後、医師の診察により入院が必要であると診断された。</p> <p>※1 被災者・・・元請会社の二次協力会社社員</p> <p>※2 端末処理作業・・・新事務棟の電源用に新設した高圧受変電設備は、2回線受電構成（本線・予備線）としており、既に予備線側は受電状態となっていた。当日の端末処理作業は、未接続であった当該ケーブル（本線側のケーブル）を接続するための作業であった。</p> <p>当該の高圧受電盤は、予備線側から本線側へ逆圧がかかる構造となっており、盤内には充電部が存在していた。</p> <p>なお、当該の高圧受電盤の中には、高電圧危険表示アクリル板が取り付けられていたが、盤内にて作業するにあたり支障があるため、平成26年9月25日の当該ケーブル引き込み作業の段階で取外していた。</p> <p>【参考】</p> <p>＜被災者の装備＞ 作業服、ヘルメット、一般靴、一般作業手袋、サージカルマスク</p> <p>【補足資料】</p> <p>(1) 新事務棟高圧受変電設備（全体写真／盤構成図）</p> <p>(2) 新事務棟高圧受変電設備（単線結線図／盤構造図）</p> <p>(3) 高圧ケーブル端末処理に伴う相順合わせ作業（再現写真）</p>

- 工事主管箇所は、新事務棟高圧受変電設備の設備管理箇所と工事範囲を調整し、高圧受電盤への当該ケーブル引き込み・接続作業のみを実施していた。（背景）
- 当社工事監理員は、「予備線の受電立会時に予備線側の高圧受電盤と本線側の高圧受電盤が離れており、新事務棟が部分運用であることから当該設備の充電範囲も部分的であるとの思い込み」や、「当所では2系統で受電する電源設備においては、受電盤が電氣的に分離されていることが多いため、予備線は受電していることは認識していたものの、本線側は今回の工事によって受電されるとの思い込み」から当該受電盤には充電部がないと誤認識（誤解）した。
- また、元請会社工事担当者および被災者は、新規に設置中の盤であり、現場調査の際に受電ケーブルが未接続であることを確認したことから、高圧受電盤内には充電部が無いと思い込んだ。
- 今回の感電負傷事故は、このような思い込みから、当社工事監理員においては、図面等を用いての充電範囲の確認、充電部近接作業に対する安全処置（停電）を実施しなかったこと、また元請会社工事担当者および被災者においては、作業区画および養生等の指示や実施、作業着手前の検電を実施しなかったことが原因である。
- なお、作業管理マニュアルに基づく設備管理箇所の工事主管箇所に対する安全対策（処置）等の審査ならびに作業許可を行うルールは、充電部ではないとの思い込みを払拭する機会と成り得たが本設備はマニュアルの適用対象外であった。

- ① 適切な安全処置（原則、活線作業の禁止）の実施、現場調査、図面等による充電・停止範囲の確認および作業前の確実な検電の実施等について、電気業務の運営手引きを文書化し電気作業に従事する社内関係者および元請会社（協力会社を含む）へ指導・周知。
- ② 検電の徹底（既設盤、新設盤に限らず、電源盤は全て元請会社工事担当者立会いによる検電を実施）。

- ① 設備管理箇所の工事主管箇所に対する安全対策（処置）等の審査ならびに作業許可を行うルールについて、新事務棟等を対象設備として拡大（作業管理マニュアルの改訂）。
- ② 当該の高圧受電盤へ逆圧充電注意表示板（注意札）の取付けと類似電源盤への対策展開。

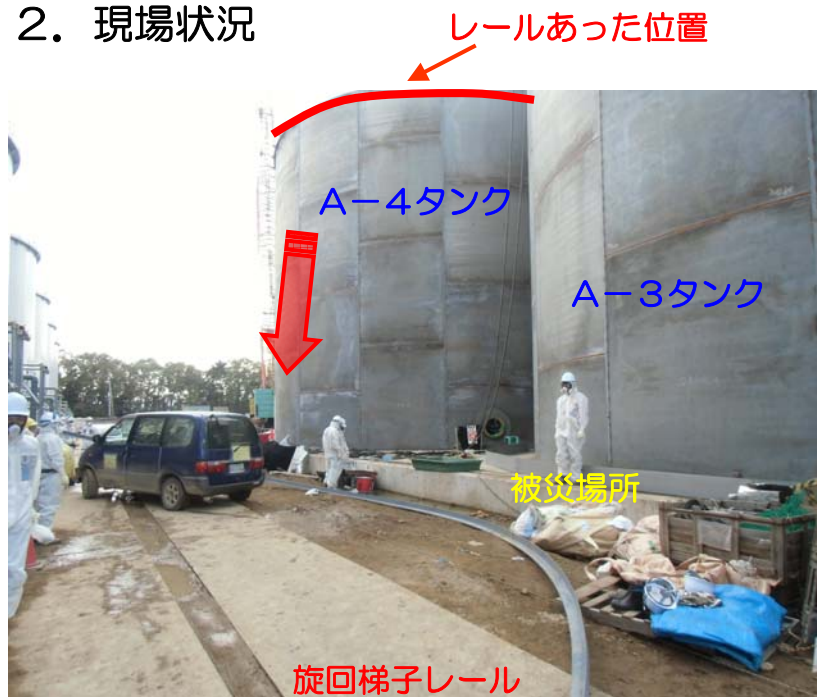
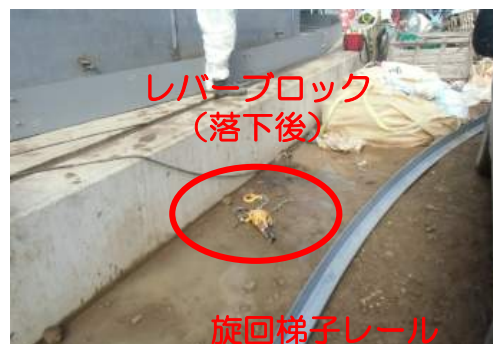
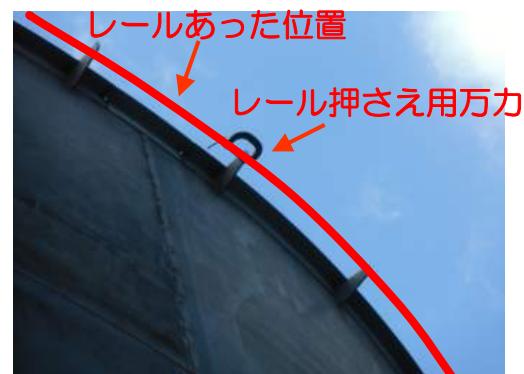
2. 現場状況

発生状況：福島第一原子力発電所J2エリアA-4タンク屋根上部にレバーブロックで仮止めしていた旋回梯子レール（半周）を、もう一方のレール（仮溶接済）と位置を合わせるためにレバーブロックを緩めたところ、旋回梯子レールが外側に外れて落下し、一旦地面に落ちて跳ね上がった際に、隣接するA-3タンクにて仮堰設置作業を行っていた被災者3名に接触した。
