2号機使用済燃料プール代替冷却系
一次系ポンプ（B）のトリップ事象について

平成26年12月2日
東京電力株式会社

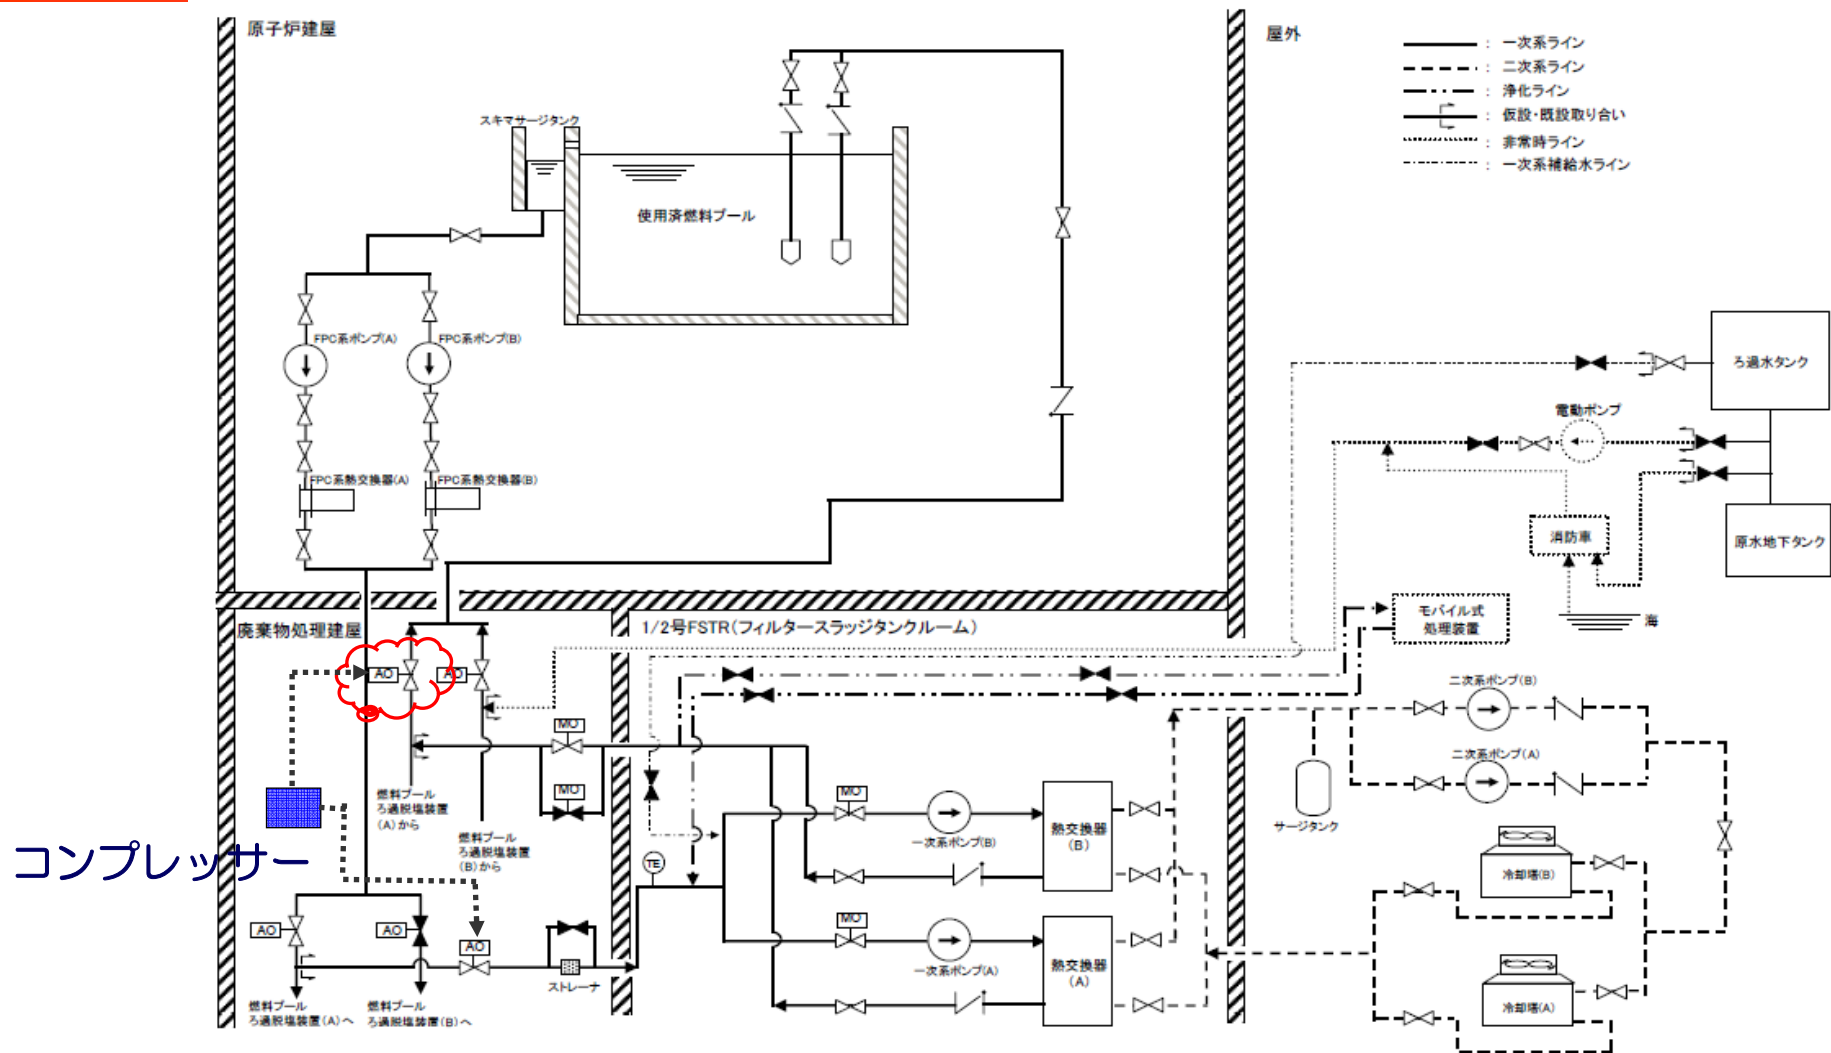
2. 系統概略図

SFP一次系システムの出入口弁（空気作動弁）に空気を供給しているコンプレッサーの操作スイッチが「停止」になっていたことにより、空気貯槽の圧力が低下し、その後、空気作動弁への供給圧力が低下して出口弁が閉動作したことにより、一次系ポンプが停止した。

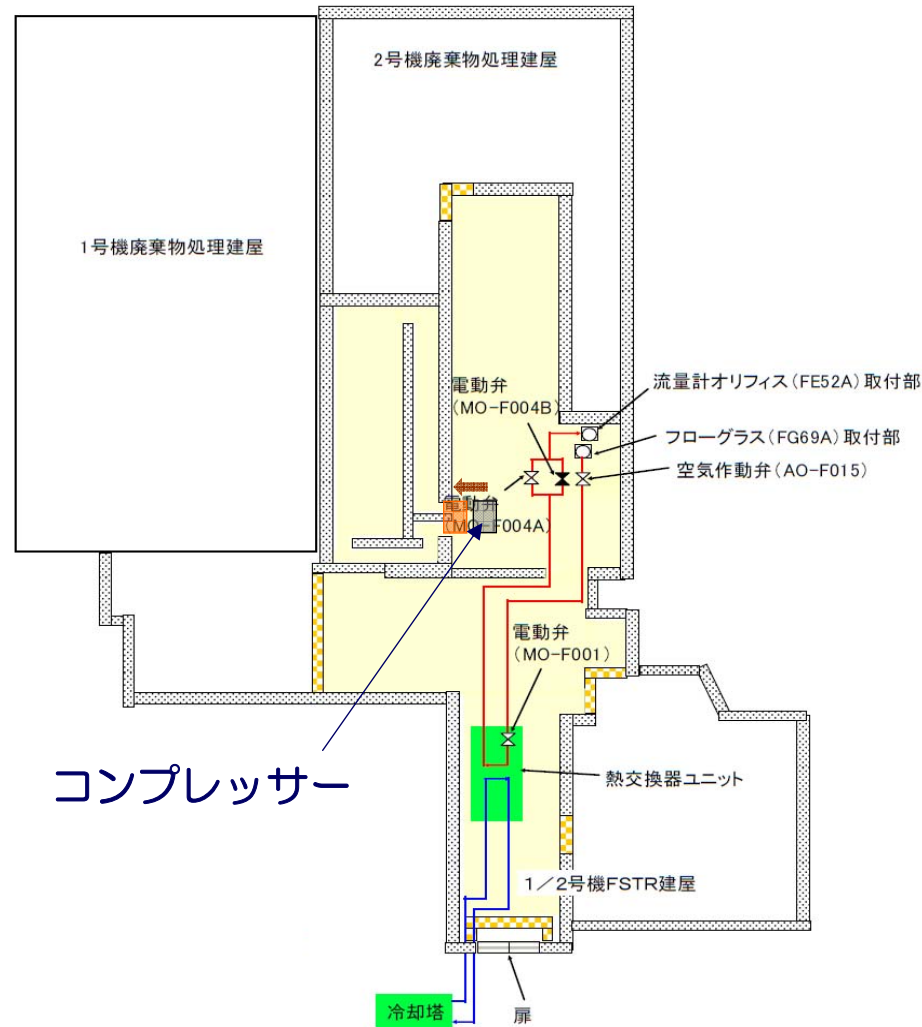
3. 現場配置図

廃棄物処理建屋1階のSFP一次系ポンプ出口弁（空気作動弁）付近にコンプレッサーは設置されていたが、滞留水移送設備設置工事に伴い、コンプレッサー（A・B）が干渉するため、11/18に当該コンプレッサーを壁際付近まで移動した。

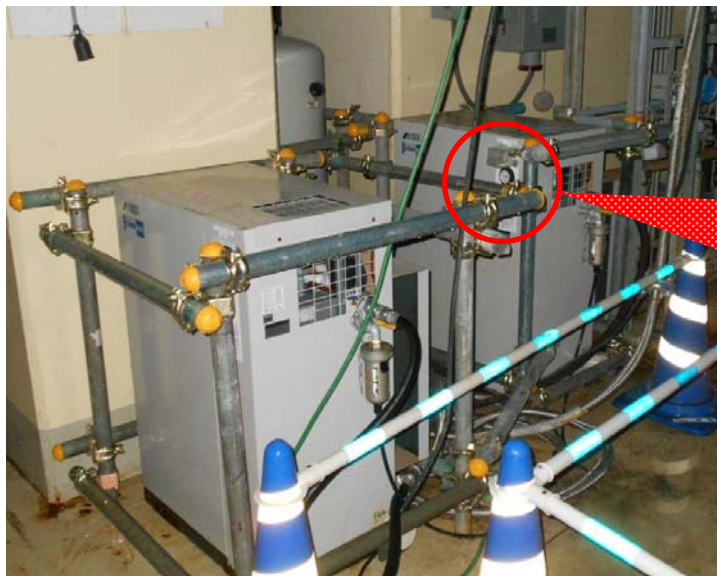
コンプレッサー

- ① 運転中であるコンプレッサー（A）の運転スイッチが「停止」位置になっていた。
- ② 運転スイッチには、誤操作（接触）防止用のアクリルカバーが取り付けられた状態であった。

現在、コンプレッサー空気貯槽の圧力低下時間を確認するため、監視用Webカメラ設置※の準備をしているところであるが、その確認結果に基づき上記作業との関連性等の調査を進めることとしている。

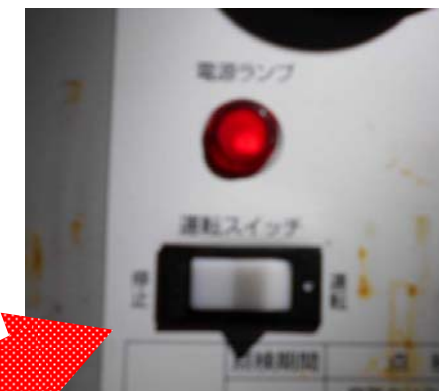
運転スイッチ

※アクリルカバーは
取り外した状態で撮影
