令和4年3月福島県沖地震に伴う 災害復旧の進捗状況

福島県土木部

令和5年9月30日現在

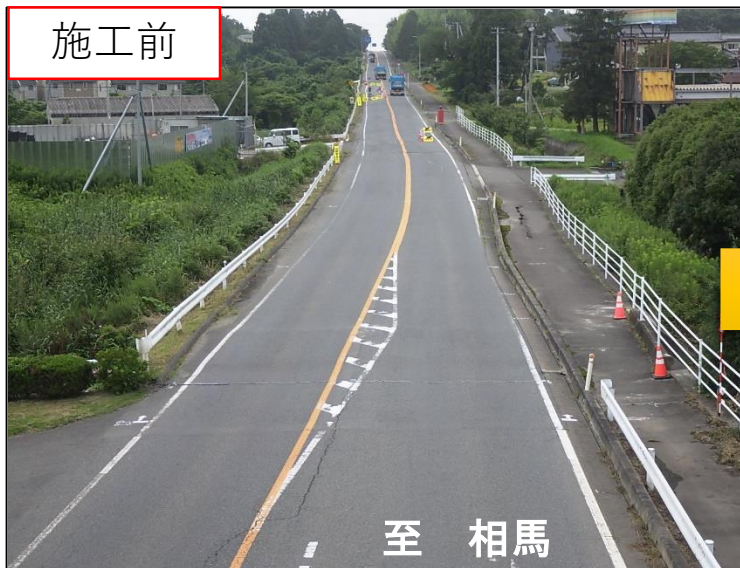
施工前

復旧概要 舗装工

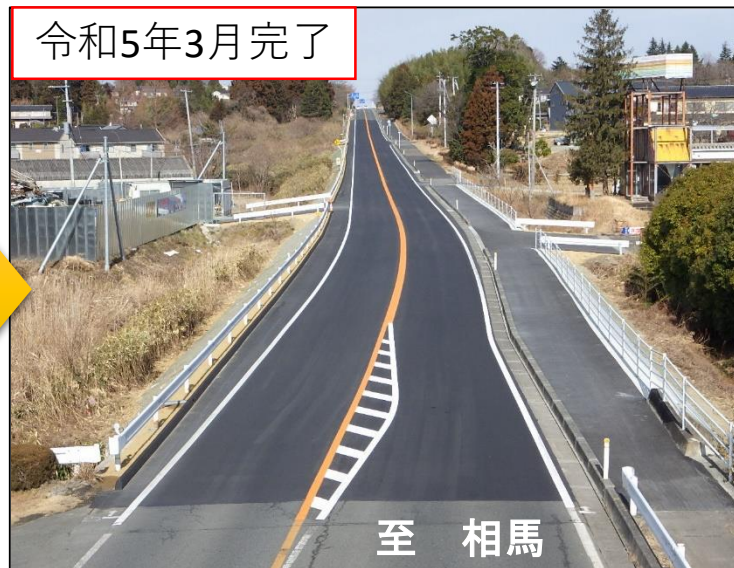
令和5年3月完了

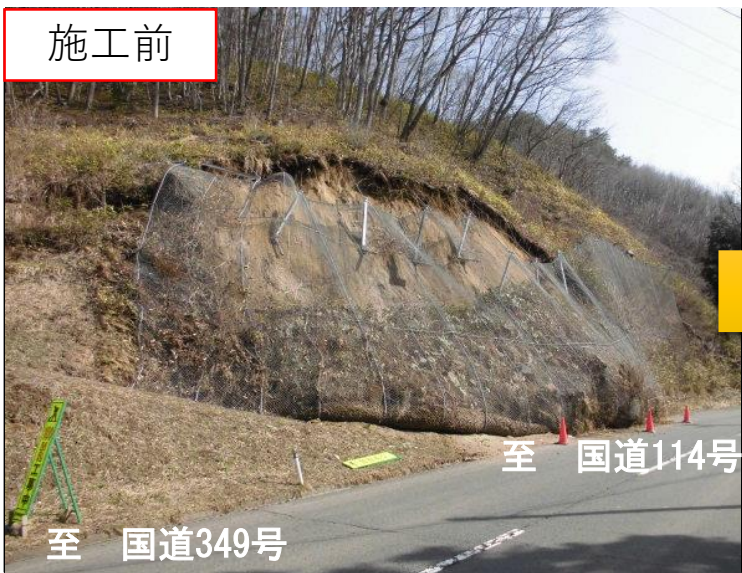
施工前

現場吹付法砕工、
落石防止網工

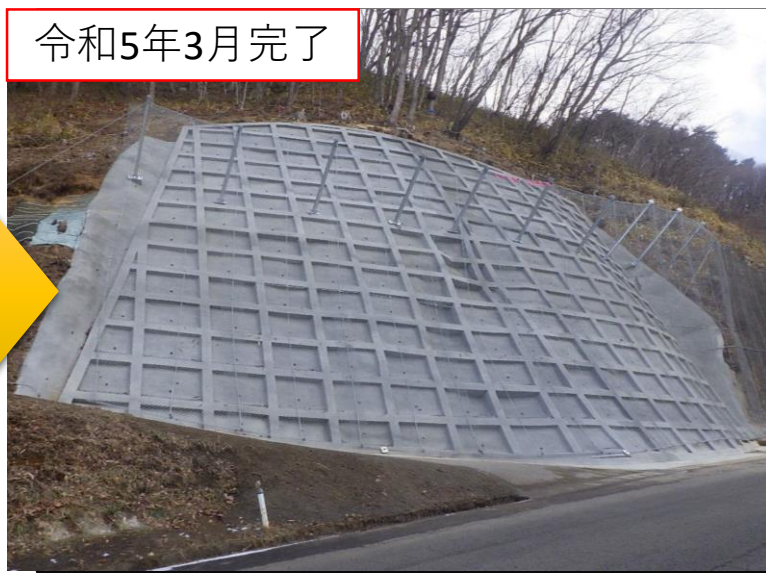
令和5年3月完了

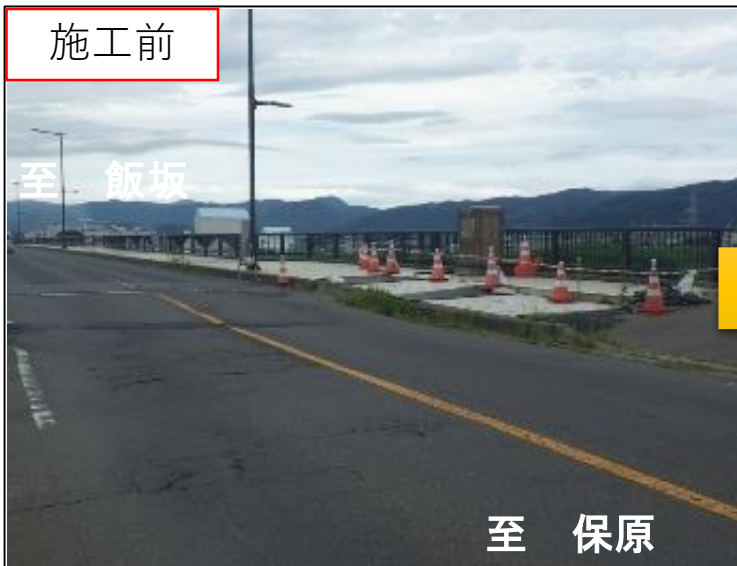
施工前

伸縮装置取替工
舗装補修工

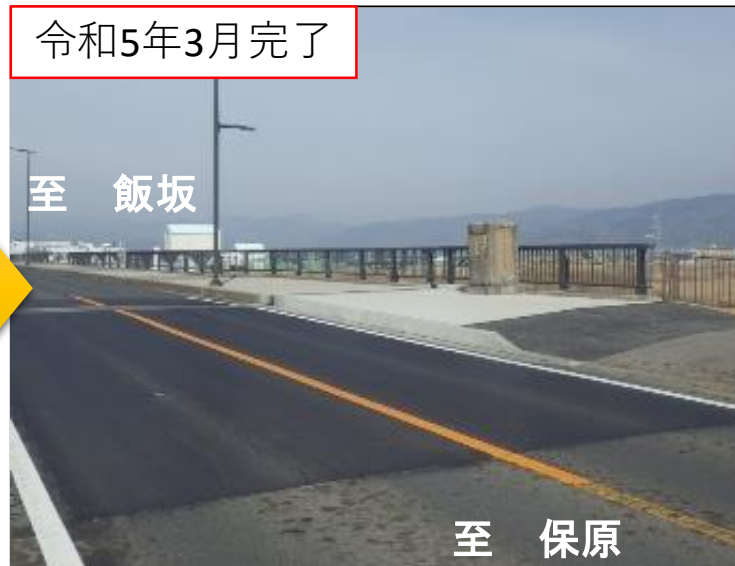
令和5年3月完了

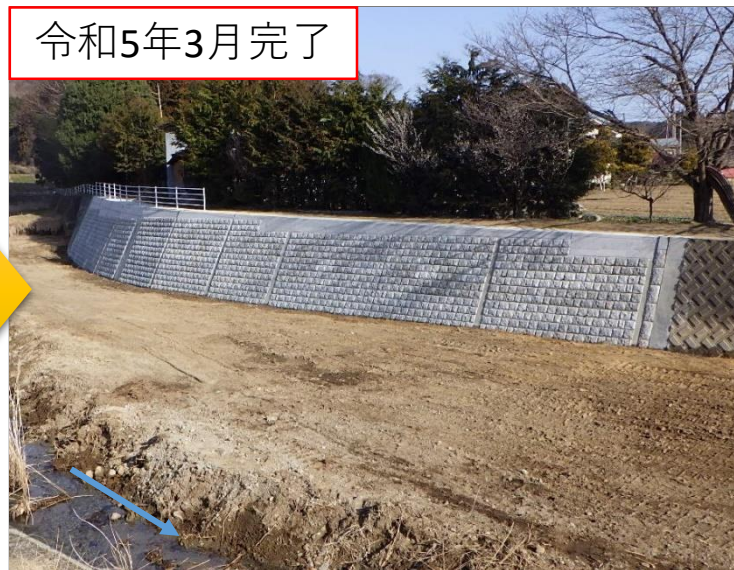
令和5年3月完了

復旧概要 護岸工

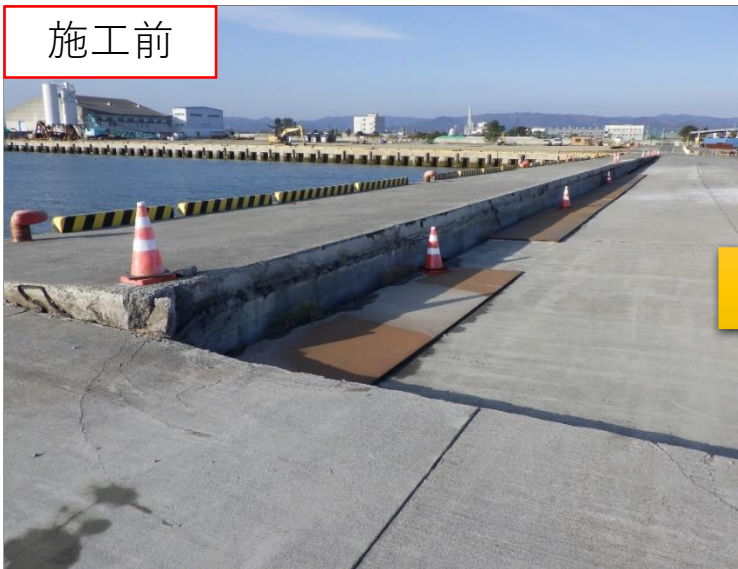
施工前

復旧延長	120.1m
復旧概要	岸壁工
進捗率	90.0%

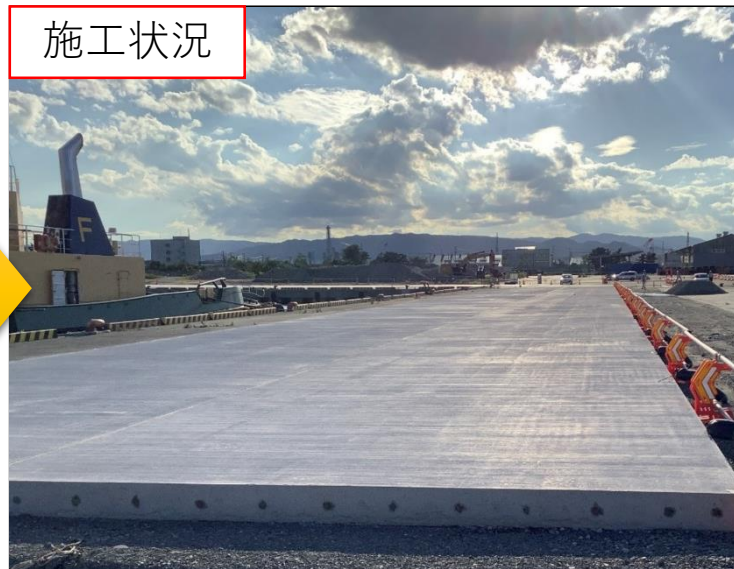
施工状況

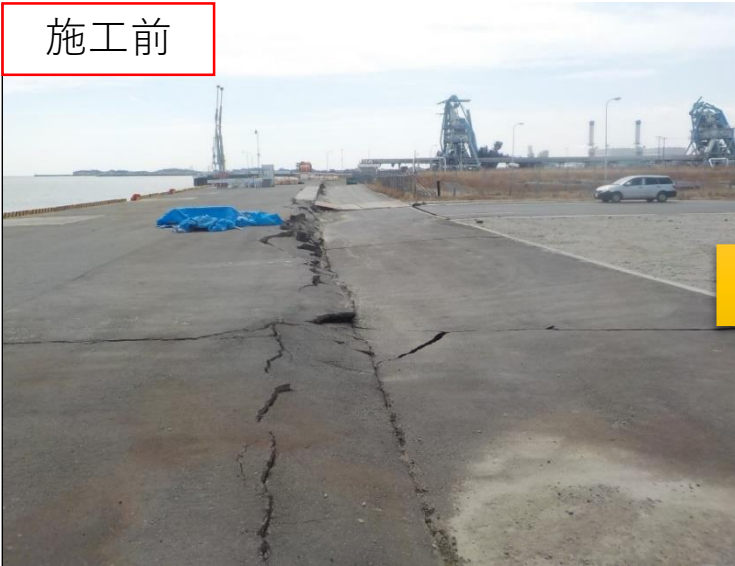
施工前

復旧概要 岸壁工

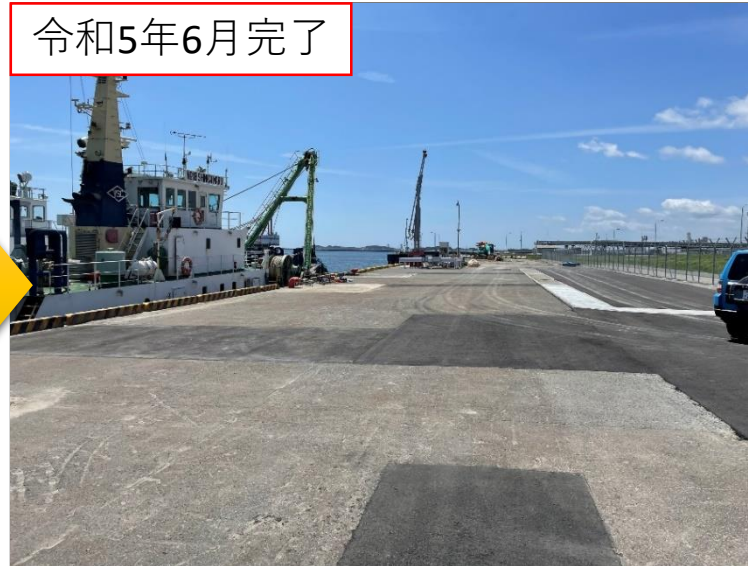
令和5年6月完了

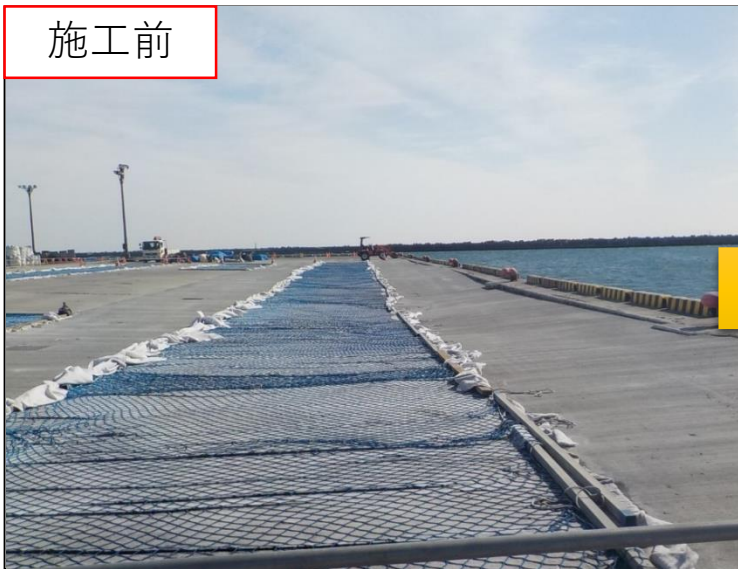
施工前

復旧延長	342.8m
復旧概要	岸壁工
進捗率	40.0%

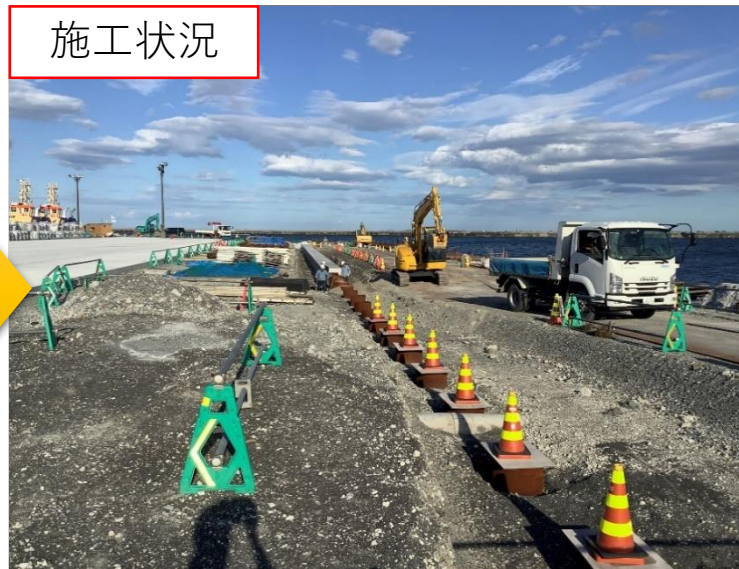
施工状況

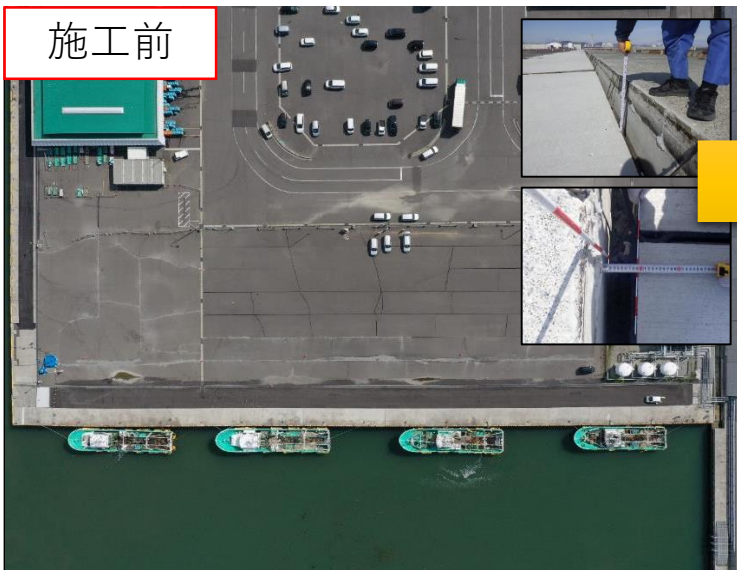
施工前

岸壁復旧工

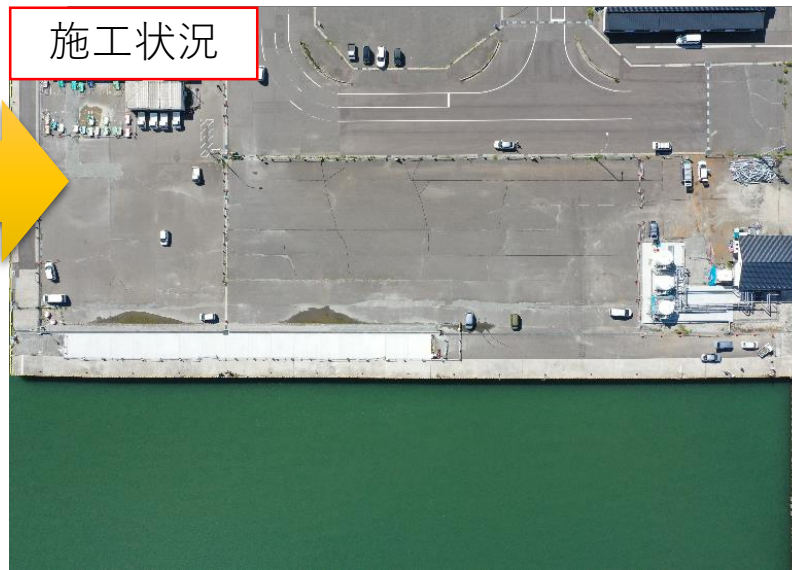
施工状況

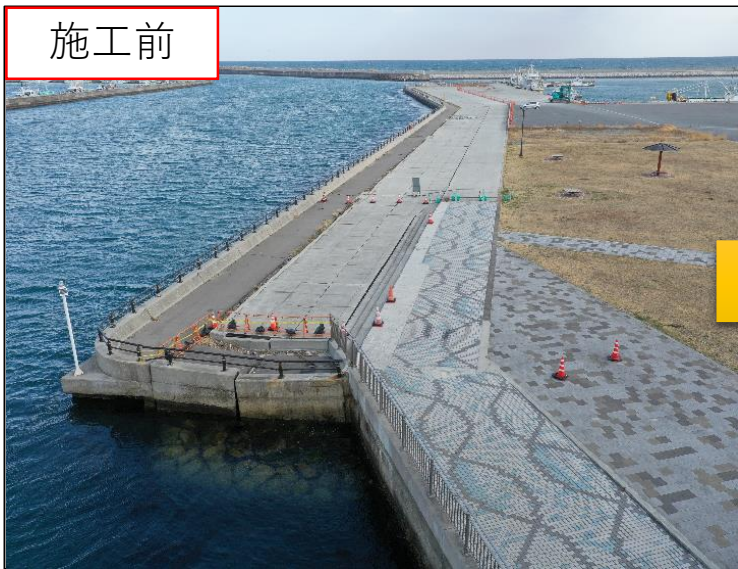
施工前

護岸復旧工

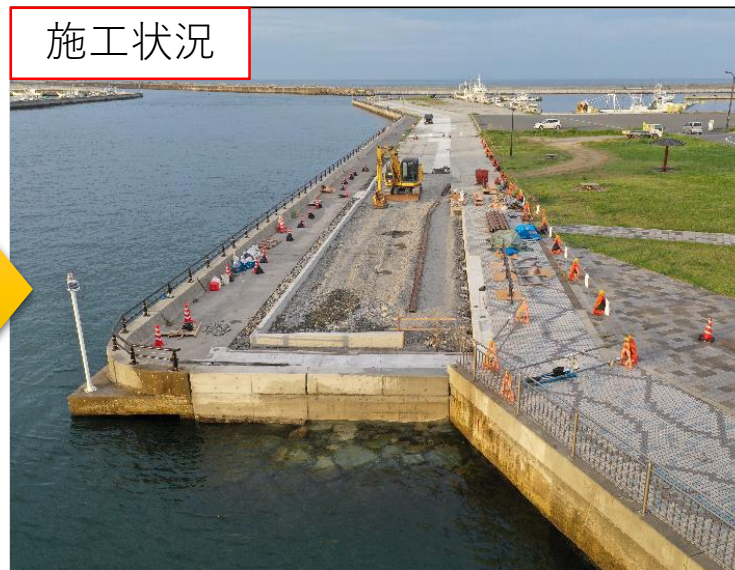
施工状況

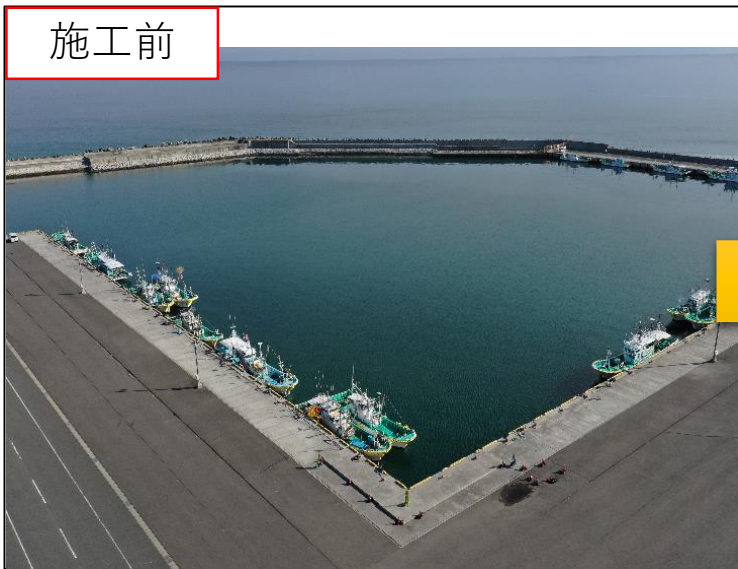
施工前

岸壁復旧工

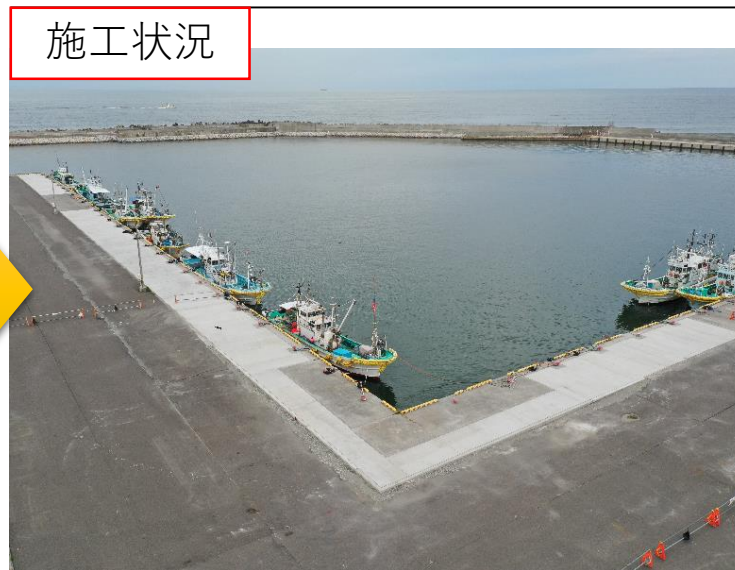
施工状況

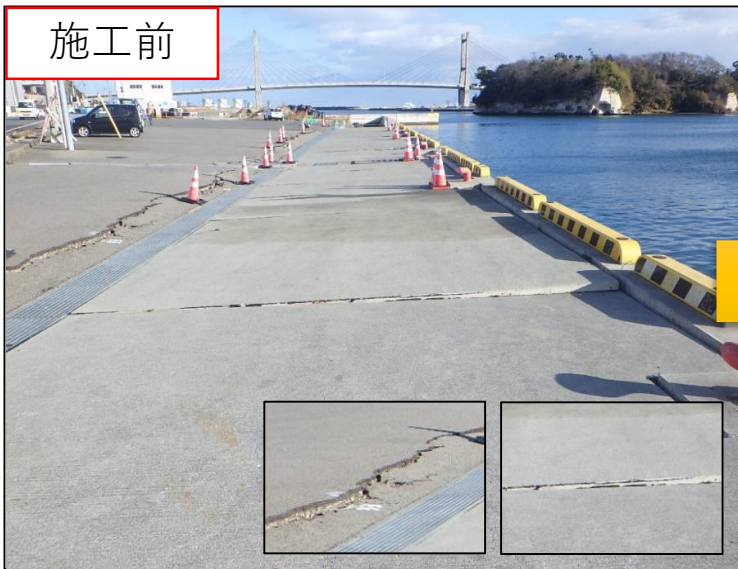
施工前

岸壁復旧工

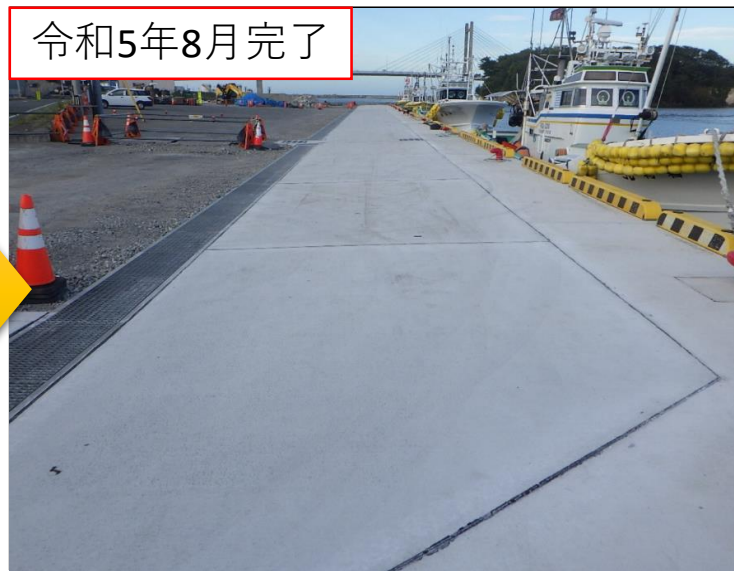
令和5年8月完了

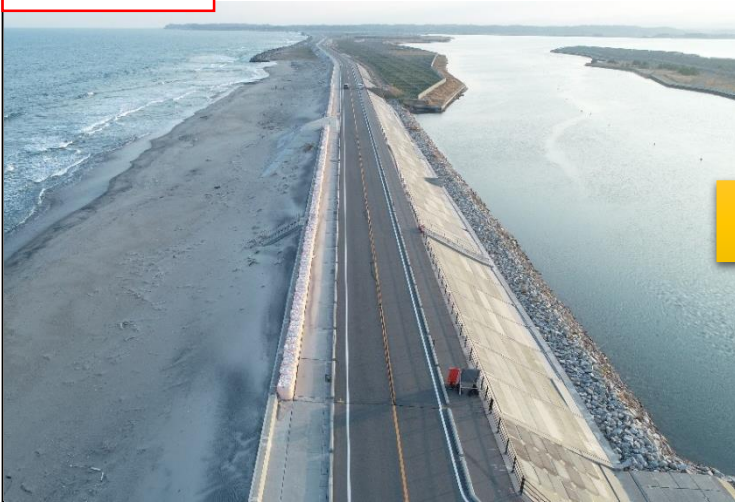
施工前

堤防復旧工

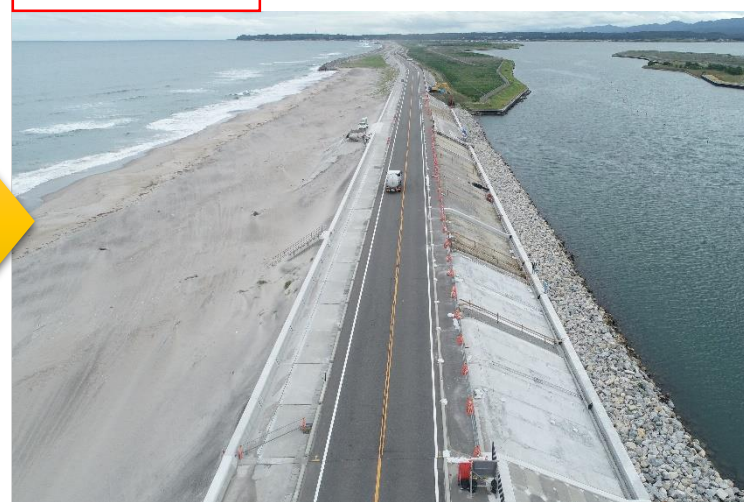
施工状況
