現場だより

現在進められている災害復旧工事について、その内容や進捗状況をお知らせします。

◆道路災害復旧工事（国道252号）入山3号工区

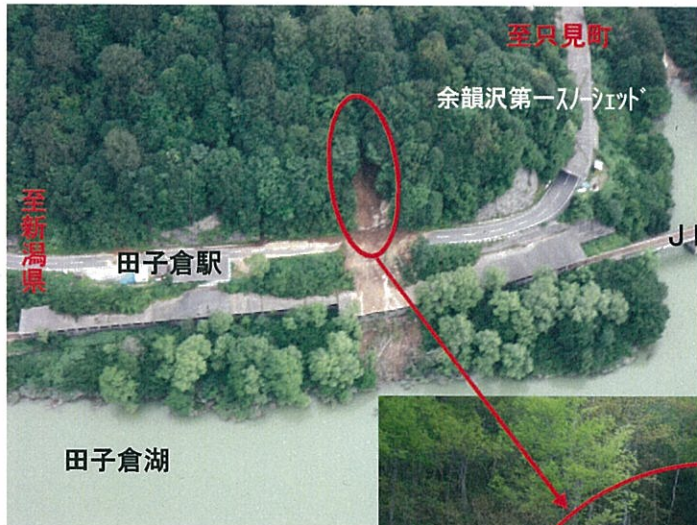
被災直後

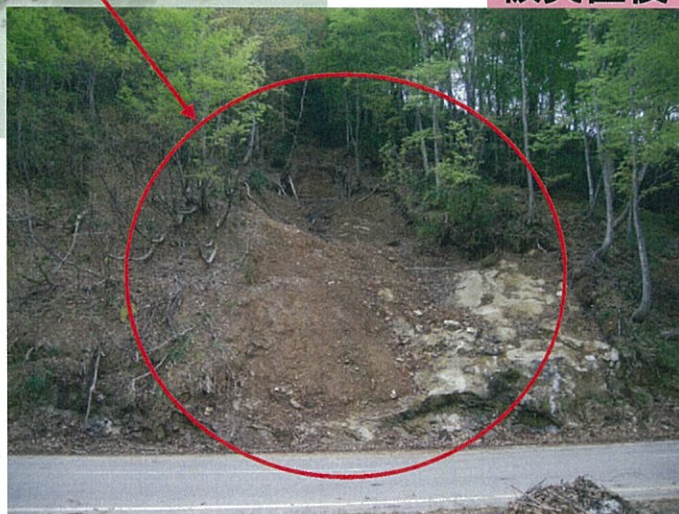
被災直後

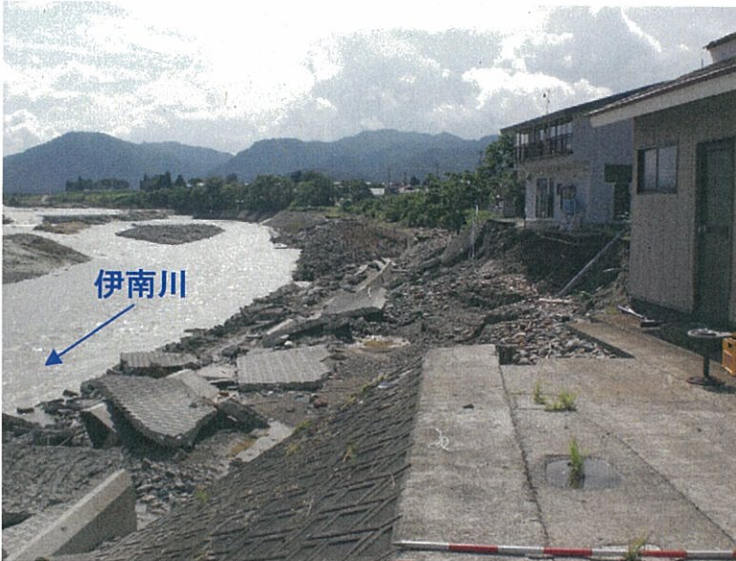
被災直後

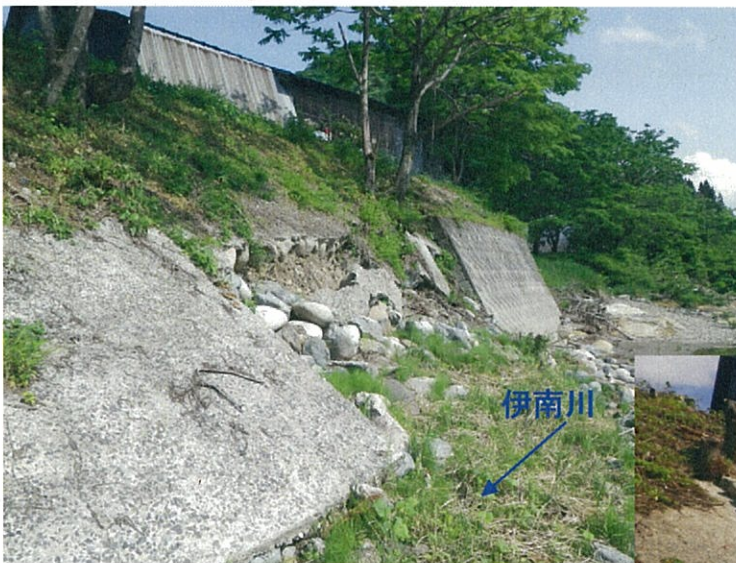
被災直後
