中間貯蔵施設環境安全委員会（第3回）

平成27年12月24日（木）

パイロット（試験）輸送においてこれまでに発生した事例について

パイロット(試験)輸送において これまでに発生した事例について

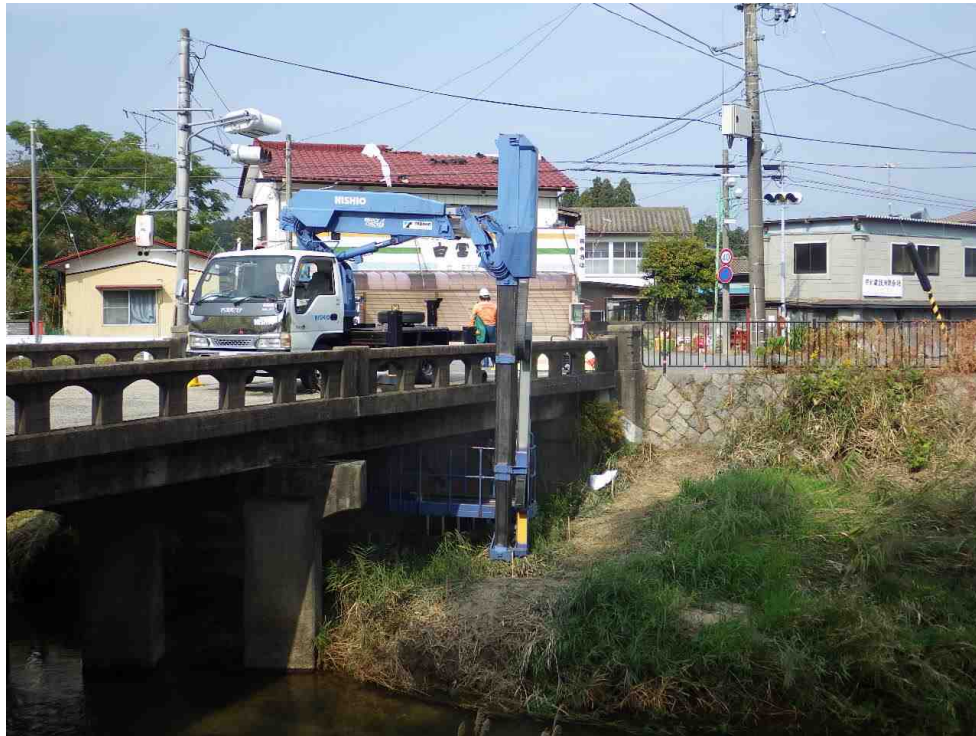
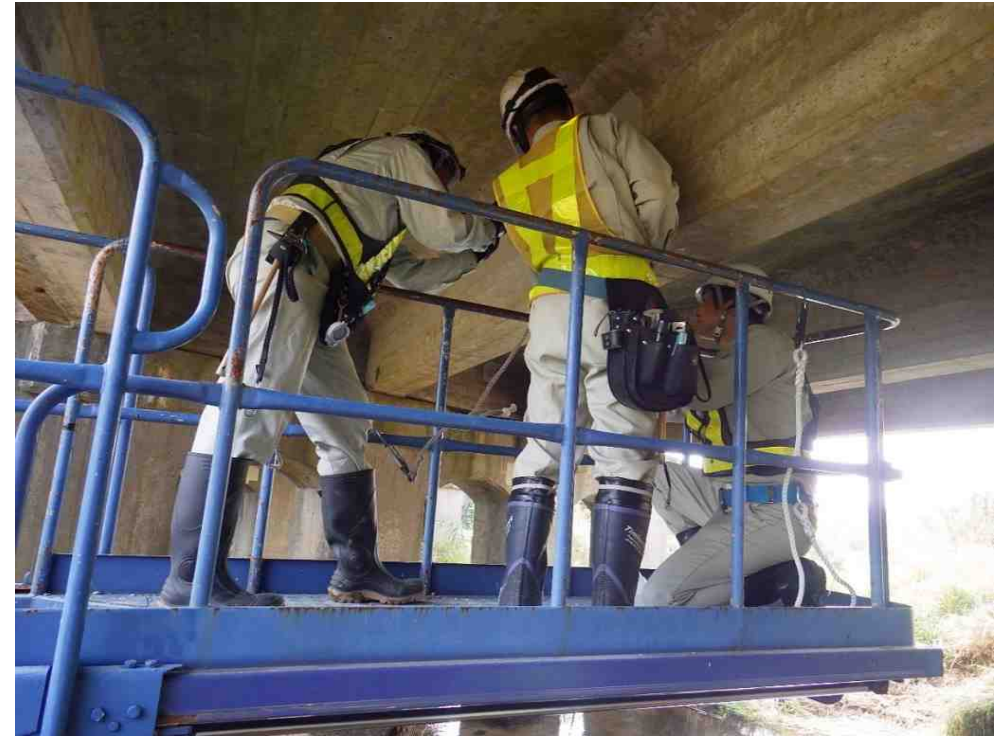
補修等を実施する箇所(前田橋の補修(双葉町))

- 平成27年11月に前田橋の強度等の調査を実施。
- 調査結果を踏まえた解析により、前田橋の強度等は輸送車両(10tトラック1台程度)が通行しても問題がないことを確認。
- 一部ひび割れや鉄筋の露出があるため、今後、町と協議を行い補修を実施予定。
- 大量輸送に向けては、前田橋の通行の適否も含めた輸送ルート全体の検討が必要。

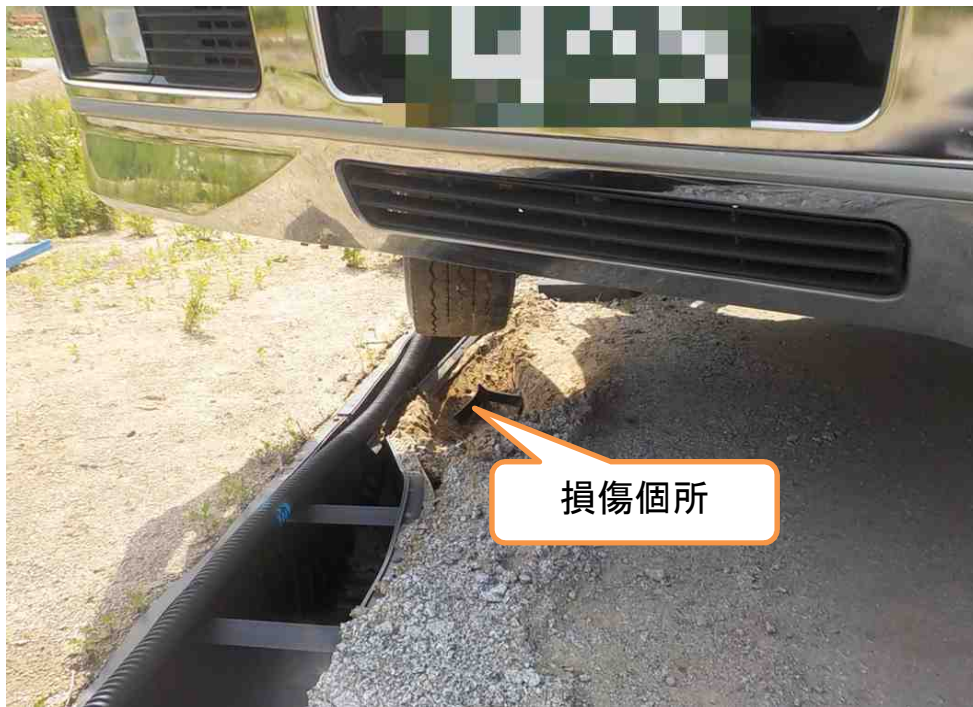
- 川内村積込場に敷いてあった鉄板を積んだ作業用車両(12tユニック)が、カーブ通行時に左側にあった集水柵を損傷しないようにするため切り替えして前進したところ、右側前輪でU字溝を損傷するとともに、右側前輪がU字溝に脱輪した。
- その後、作業用車両のアウトリガーを張り出して前輪を持ち上げ、鉄板を敷き、作業用車両をU字溝より脱出させた。

- 車両から見て左側の集水柵に気を取られ、右側にあったU字溝への注意を怠ったもの。

U字溝の損傷状況

- カーブ通行時に車両の切り替えが不要な場所で鉄板を積み込む。
- U字溝付近に車両が接近しないようカラーコーンで明示する。
- 緊急安全大会及び再発防止勉強会を実施した。

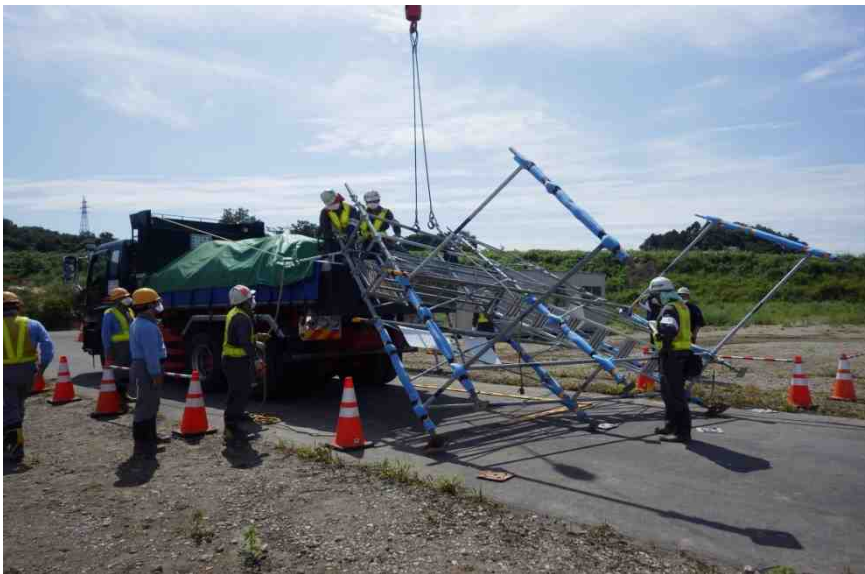
- 郡山市からの輸送に際し、輸送車両(5号車)に除染土壌等の積込みを完了し、線量測定のため輸送車両の前進を指示した際、輸送車両と昇降足場間に取り付けていた親綱を外すのを忘れたまま輸送車両が発車し、昇降足場が輸送車両に引っ張られて転倒した。
- 環境省の指示により、その時点で除染土壌等の積込みを行っていなかった輸送車両(7号車以降)の作業を中止した。

- 事例発生日からの作業状況の変更により昇降足場と輸送車両の間に親綱を設置することとなった。
- これにより、輸送車両の発進前には毎回親綱の取り外しを確認せねばならない手順に変更されていた。1号車から4号車については滞りなく行っていたが、5号車については作業員がこの確認を怠った。

足場の転倒状況

- 輸送車両と昇降足場間に親綱を張ることを禁止。
- 手順書の作成及びその徹底。
- 発進前には輸送車両やシート等が昇降足場に接していないか、周囲の作業者に分かるように大きな声で指差呼称を行うとともに、当該合図を送る者を明確にする。

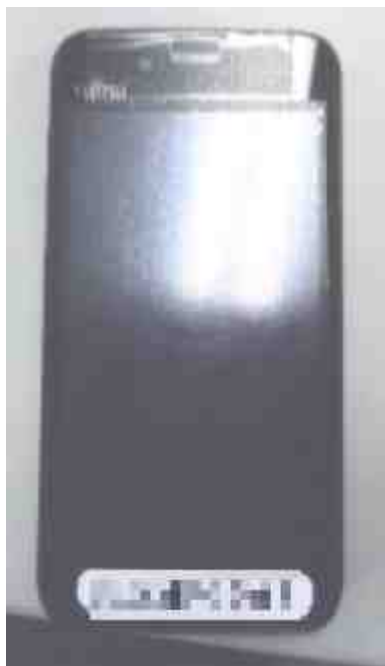
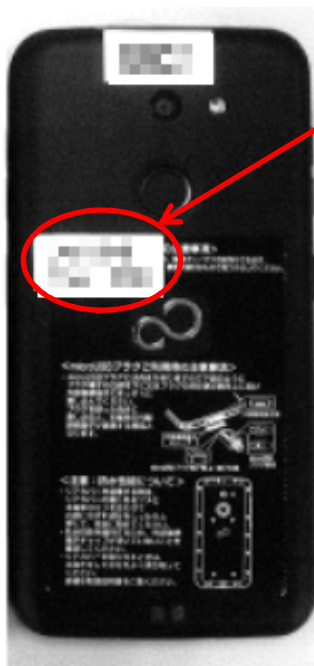
- 輸送統括管理センターより、湯川村からの輸送を開始している輸送車両(10号車)が運行管理システム上で11号車と表記されているとの指摘があり、事実確認を行ったところ、10号車と11号車の運行管理用車載器(タブレット)が入れ替わっていることが判明した。

タブレット前面(是正前)

タブレット背面(是正前)

- ・取り違えを防止するため、タブレットの前面にも運転手名を貼り付ける。
- ・保管場においてタブレットの受け渡しを行う運転手、受入場担当者、タブレット管理者、スクリーニング担当者がそれぞれ、タブレット、輸送カード、受入カード、輸送伝票の運転手名の確認を行うことを徹底する。

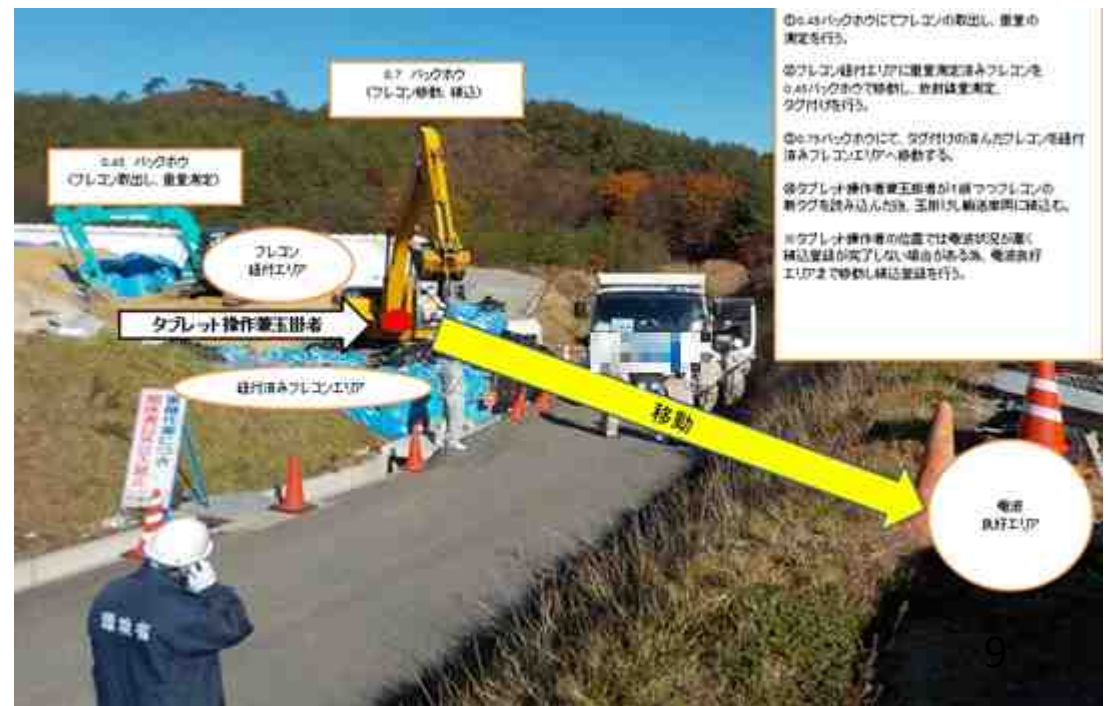
- 白河市積込場で当該輸送車両に積むべきフレコンバッグを取り違え、管理システムに登録されたものと異なるフレコンバッグ1袋が輸送された。
- 輸送車両が保管場に到着し、JV作業員による受入登録を行った際に、次の車両で輸送する予定のフレコン1袋を輸送したことが判明した。
- 誤って輸送したフレコンバッグは、一時的に保管場に仮保管し、管理システム上のデータを修正した。
- 管理システムの修正が正確に行われたことを輸送統括管理センター及びJVにおいて確認の上、正規に受入れを行い、定置した。

- 当該積込場は電波状況が悪く、フレコンバッグから離れた場所へ移動して積込登録を行う必要があった(右記参照)。
- しかし、積込登録の際にフレコンバッグに目印を付けずに移動したため、戻った際に輸送対象のフレコンバッグを取り違えてしまった。

- 本事例発生後、白河市積込場に衛星通信端末を設置し、通信手段を確保した。
- また、電波状況が悪い積込場での作業を行う場合には、2種類のクリップを使うなど、システムに登録済みのフレコンバッグと未登録のフレコンバッグを容易に見分けることができるようにした。
 - ※具体的な作業は以下のとおり。
 - 積込登録を行うフレコンバッグに、通し番号付のクリップを予め取り付ける。
 - 通し番号順に積込登録を行い、登録が完了したフレコンに2個目のクリップをつける。2個目のクリップは、積込車両ごとに色分けを行い積込対象物の間違いが無いようにする。
 - 車載器操作者は、輸送車両上の玉掛作業員に対して、フレコンについている2種類のクリップと色により、積込車両ごとに通し番号順に積み込むことを指示する。
 - 輸送車両上の玉掛作業員は、フレコンについている2種類のクリップの色と通し番号を確認する。

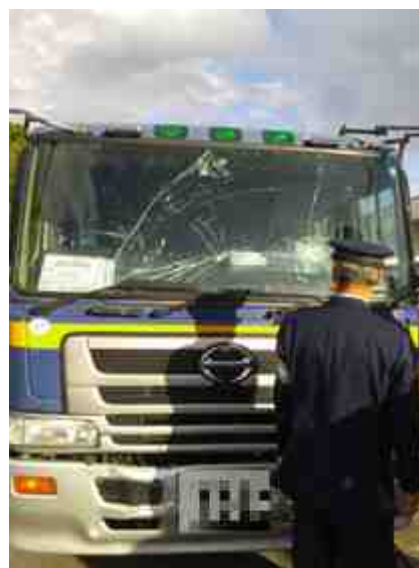
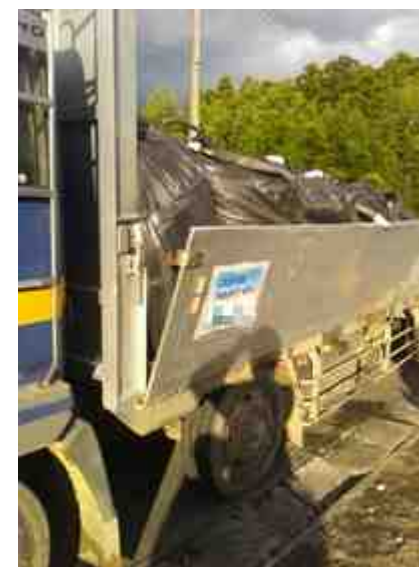
- 富岡町内において、双葉町保管場に向かって資材(遮蔽土のう)を運搬していた車両が前方不注意により、信号待ちをしていた車4台の車列に追突し、玉突き事故を起こした。
- なお、この事故による遮蔽土のうの車道への流出はなく、消防署による線量の測定によっても、周辺の汚染は確認されなかった。

- 運転手の脇見運転によるものであった(運転手は、対向車の挙動に気をとられ、その後に前方を再確認した際には手遅れであった。)

追突した車両前面

追突後の車両の荷台15

- ・事故車両の運転手が所属する会社の作業員に対し、安全運行に係る周知会を実施した。
- ・受注者に対し、下請け事業を含めた交通事故防止対策の徹底について、文書で指導。
- ・中間貯蔵工事の受注者を会員とする協議会を設置し、中間貯蔵工事に関わる労働安全衛生、公衆災害、交通安全等に関する情報交換、安全パトロール等の安全施工に関する活動を開始。
- ・環境省の福島県内での除染や中間貯蔵事業の受注者を会員とした協議会を開催し、事故防止対策の周知徹底や、安全パトロールを実施。

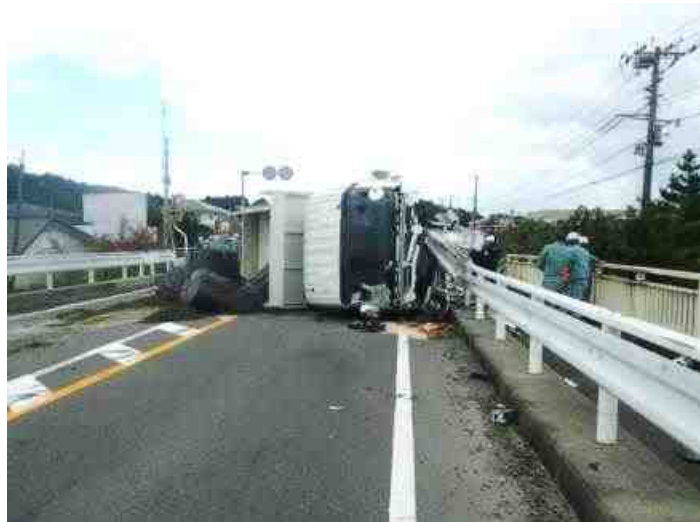
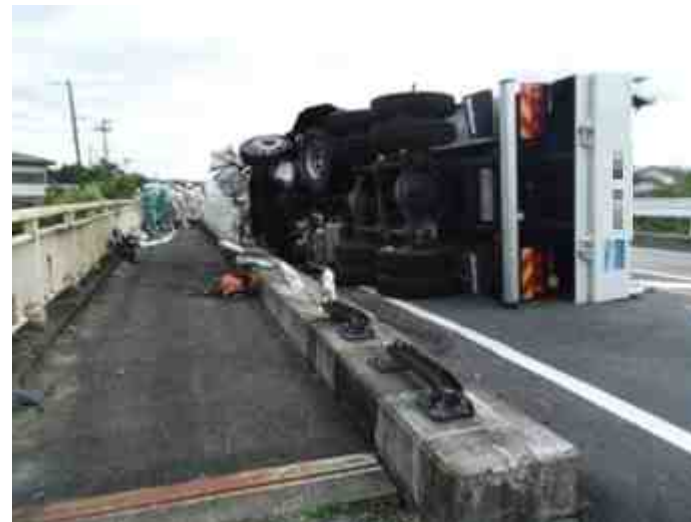
- 双葉町除染等工事のために遮蔽土のうを運搬していた地元業者の車両が走行中にハンドル操作を誤り、国道6号で横転した。この際、積載していた遮蔽土のうのうち2袋が破損し、内容物(山砂)が路上に散乱した。
- この事故により、国道6号の当該箇所は4時間にわたって通行止めになった。

- 運転手の脇見運転によるものであった。(車内においてあったヘルメットを手に取り、頭に被ろうとした際に脇見をした。)

- ・ 復興事業に携わることへの社会的責任の大きさについての再教育
- ・ 運転中はヘルメットを着用
- ・ 運転に関係ない走行中動作の禁止(動作が必要な場合は必ず安全な場所で停車)
- ・ 席やダッシュボードの整理整頓の徹底(物が落ちたり崩れたりすることを防止)
- ・ 道路交通法等関係法規の遵守 等
