中間貯蔵施設環境安全委員会（第8回）

平成29年7月6日（木）10:00～12:00
於 郡山ビューホテル 4階「パラシオ」

中間貯蔵施設事業において 発生した事例と対応等について (平成29年3月以降)

環境省 福島環境再生事務所

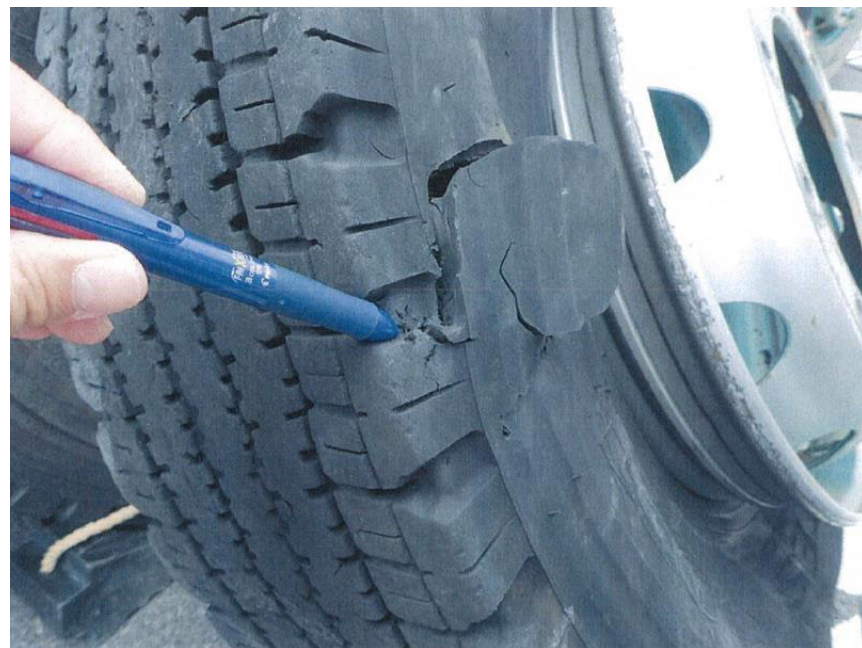
タイヤの損傷状況(①の事例)

①平成29年5月11日 10時30分頃

- 本宮市からの輸送中、常磐自動車道下り線ならばPAの誘導路手前にて輸送車両にパンクが発生した。
- 運転手は異音に気づき、誘導路の路側帯の安全な場所に車両を停車させた。
- 修理業者にて、スペアタイヤに交換し、輸送業者及びJV職員が搬送し、保管場へ到着した。

発生要因

- タイヤ損傷の原因は不明。

- 運行前の詳細なタイヤ点検の実施。
- PA休憩時のタイヤ点検の継続実施。
- 周知会において、事例の共有やタイヤ損傷時の対応確認などを実施。

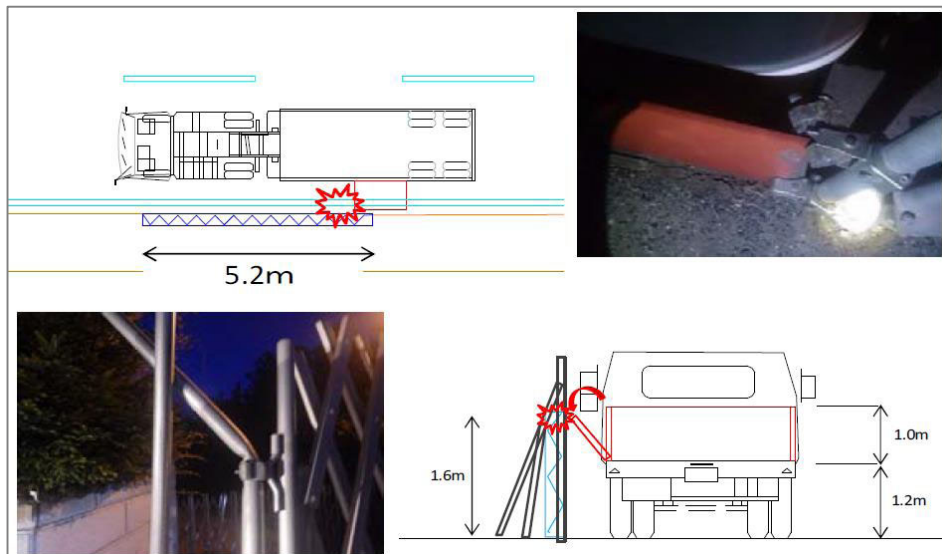
破損の状況と事故発生時の位置図

- 機材搬出のトレーラーが、国道6号線をいわき市方向に走行中、左側のサイドあおりが開いたが、運転手は気づかずそのまま走行した。
- その後、走行中にトレーラー左側のサイドあおりが内閣府ゲートに接触して損傷を与えた。

- 事件事例を説明・周知した。
- 現場退場時に、現場管理者がチェックリスト等に基づき確認するよう指導した。
- 運送会社の担当者まで、取り扱いに関する教育、チェック体制、ルール等を指導・徹底する。

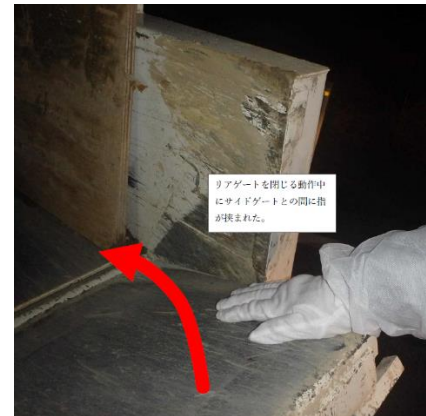
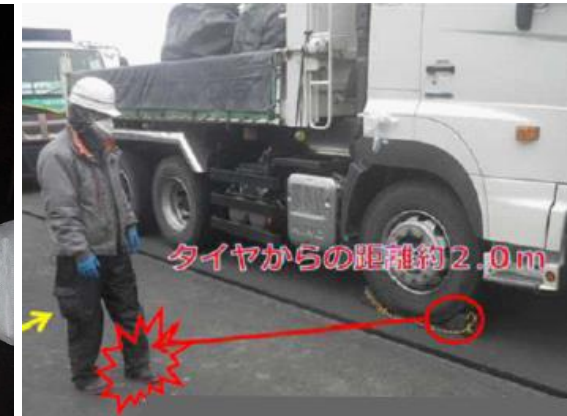
事故発生時の状況(写真左は①、右は②の事例)

- ①の事例では、通常使用しないLゲート式ダンプトラックを使用していた。
- ②の事例では、本来の合図者ではない作業指揮者が運転手に合図をしてしまい、運転手も合図者による歯止め撤去の合図を確認しなかった。

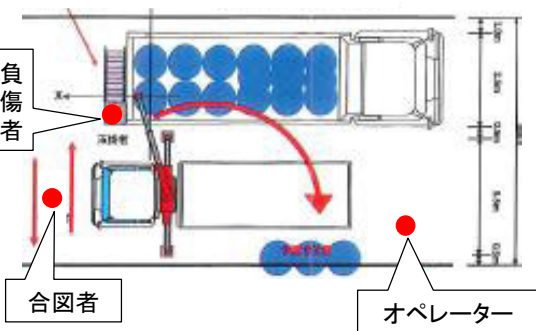
事故発生時の状況等

- 大熊町・寺下保管場において、抑え土のう（非汚染土壌を詰めた土のう）をダンプからおろす作業中、吊り上げた荷が振れて足場に接触し、足場が転倒した。
- 玉掛けを終え足場上で待機していた作業員は、足場とともに転倒し、左足踵を骨折した。

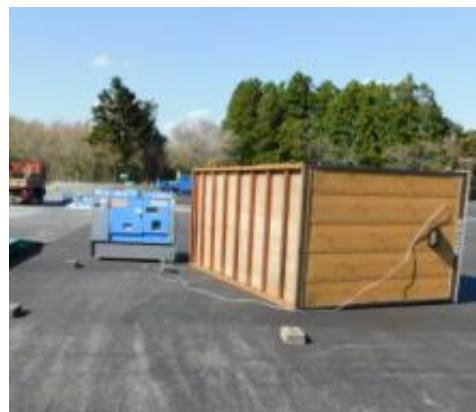
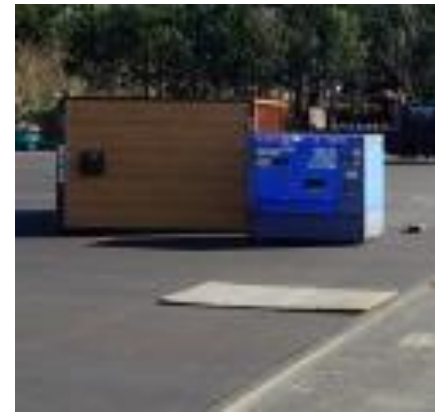
仮設ハウス転倒の状況（写真上は①、下は②の事例）

- ①
 - ・ 大熊工区保管場内で、仮設ユニットハウス2棟の設置作業中、強風により、2棟いずれも転倒した。
 - ・ 東側の仮設ユニットハウスの窓ガラスが破損したが、周辺での作業はなく、負傷者もいなかった。
- ②
 - ・ 大熊工区保管場内に設置していた、仮設ユニットハウスが強風により転倒した。
 - ・ 前日の作業終了後（16:00頃）には異常がなかったが、翌日5:40頃にJV職員が発見した。
 - ・ 窓ガラスが破損していた。当日に撤去し、4/25にハウスの入れ替え及びコンクリートブロック固定を行った。

- ・ 仮設ハウス設置の際に、固定に必要な設備も搬入し、固定する。
- ・ JVの安全パトロール時のチェックリストに固定状況確認を追加、改訂する。
- ・ 仮設ハウス設置時の点検を複数人で行う。
- ・ 再発防止対策会議を実施し、周知会を実施した。

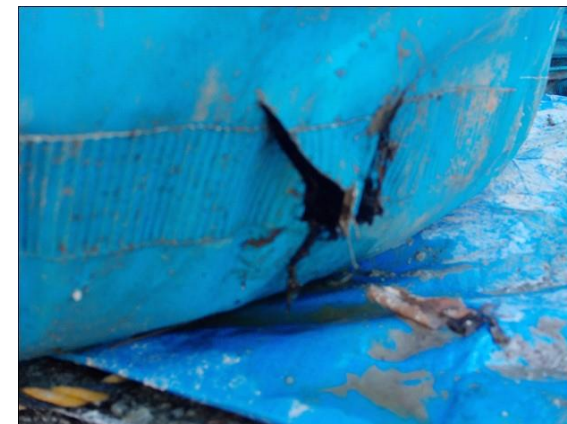
- 川内村で搬出作業を行っていた仮置場の大型土のう袋の一部に、カッターのようなもので切られた跡があることが判明。(平成28年12月9日)
- その後の調査の結果、作業員が大型土のうからの水抜きを行うために切っていたことが判明。
 - 切られた大型土のう：26袋
水抜きされた水は、タンク等に回収され、放射能濃度を確認した上で放流しなければならないが、26袋のうち、1袋については水をタンクに回収せず、放射能濃度を確認せずに放流した。
- 放流された大型土のうに含まれていた水の放射能濃度：24 Bq/L
(大型土のうに残留していた水を測定)
(放流基準： $(Cs-134/60)+(Cs-137/90)$ が1以下。今回の数値は0.29)
- 大型土のうからの水抜きは、通常は大型土のうを切らずに、ひしゃく等を使って行っているが、状況に応じ、環境省監督職員に協議した上で、大型土のうを切って水抜きすることも認めている。
- しかし、今回、環境省監督職員への協議がなされずに、大型土のうを切って水抜きが行われた。

- 環境省として安藤・間JVに対して嚴重注意を行った。
- 作業員に対する作業手順書の周知徹底を改めて行った。
- 監督職員等による現場確認方法を見直した。
