福島第一原子力発電所1～4号機の安定化・廃止措置等に向けた中長期ロードマップ進捗状況

平成23年12月に、「放射性物質の放出が管理され、放射線量が大幅に抑えられている」安定状態を達成したものと判断し、次のステップとして「福島第一原子力発電所1～4号機の廃止措置等に向けた中長期ロードマップ」をとりまとめました。現在、その第1期「使用済燃料プール内の燃料取り出しが開始されるまでの期間（ステップ2完了後2年以内）」のなかで取り組みを進めています。

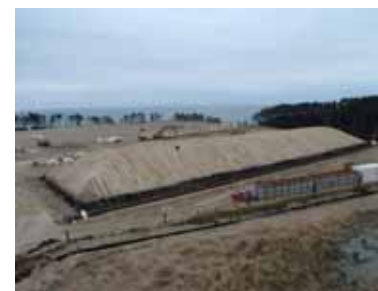
1槽目の状況 (3/27撮影)

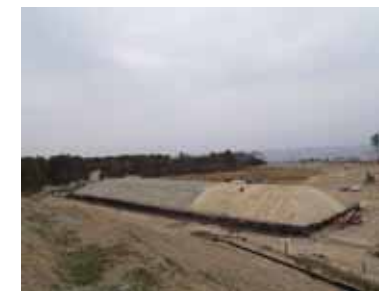
2槽目の状況 (3/25撮影)

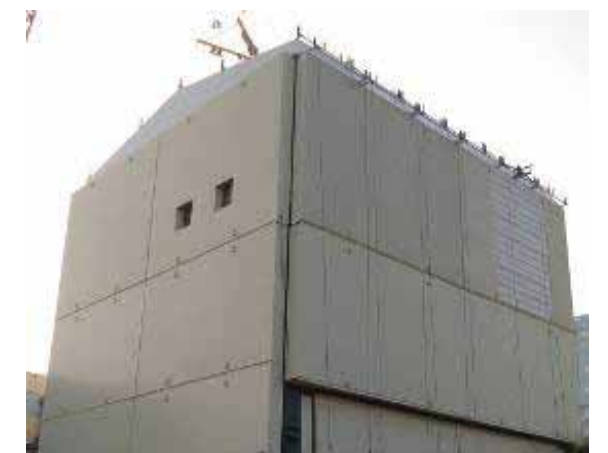
1号機原子炉建屋カバ-設置

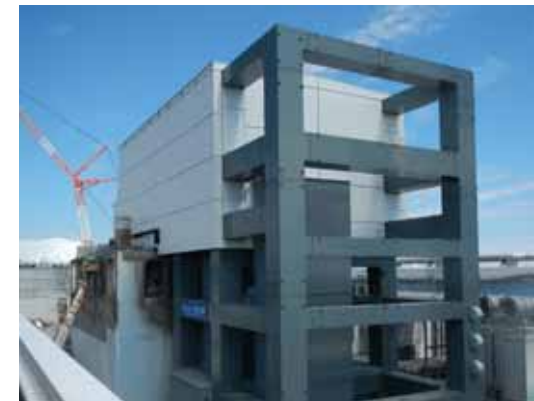
燃料取り出し用カバー外壁設置

- 燃料取り出し用カバーの外壁設置作業が完了しました。（～H25/7/20）
- 11月の燃料取り出し開始に向け、プール内の大型ガレキ撤去作業が完了（～H25/10/2）。使用済み燃料ラック上部ガレキ撤去作業を実施しています。（H25/9/30～）
- 原子炉建屋の健全性確認を年4回定期的に行っています。
(第6回目 H25/8/6～28 実施)

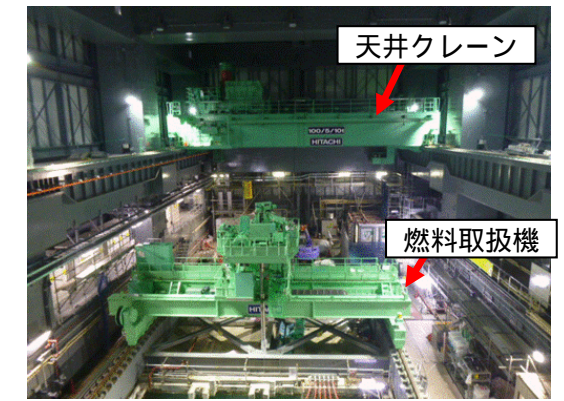
燃料取り出し用カバー内部

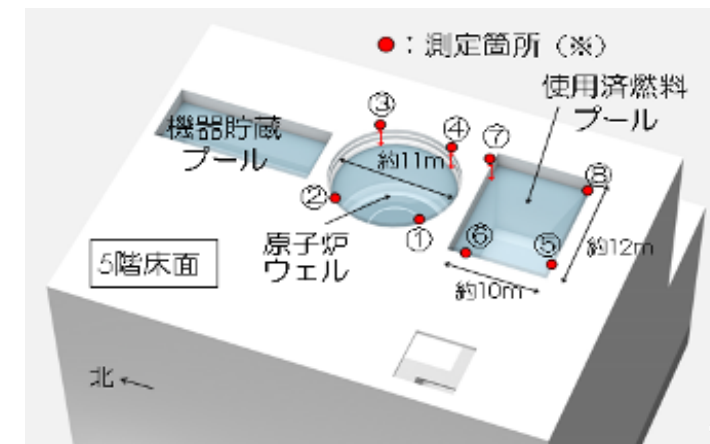
傾きの確認 (水位測定)

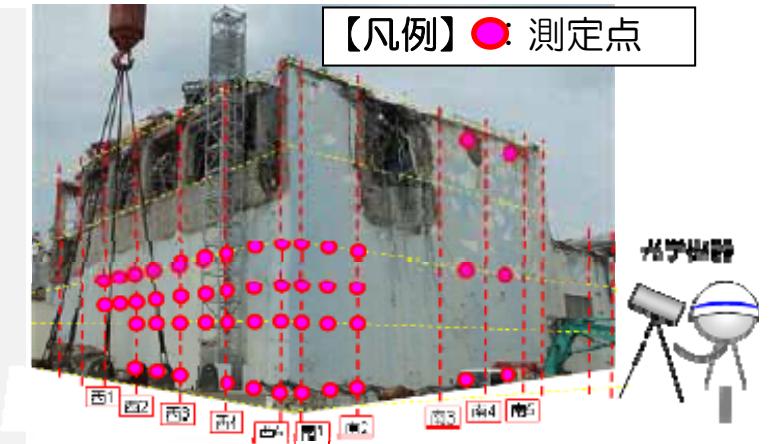
傾きの確認 (外壁面の測定)

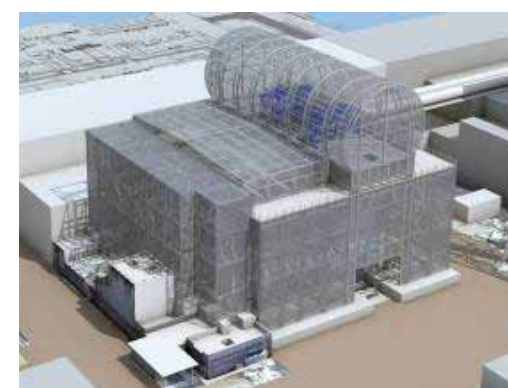
燃料取り出し用カバー完成イメージ

- 3号機燃料取り出し用カバー設置に向けて、構台設置作業が完了しました。（H25/3/13） 原子炉建屋上部ガレキ撤去作業が完了し（H25/10/11）、線量低減対策を開始しました。（H25/10/15～）

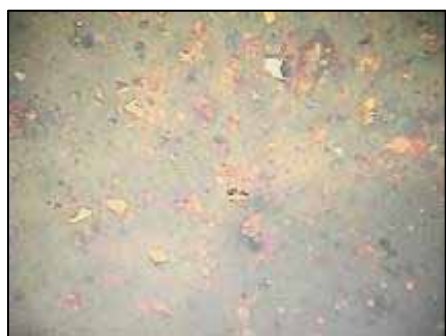
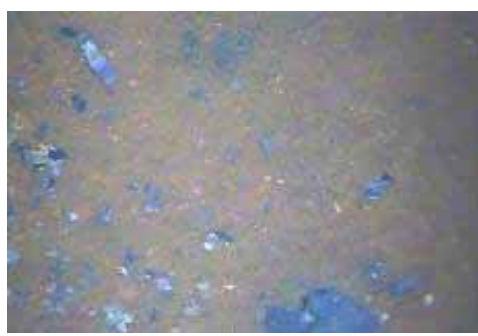
トーラス室底部(H24/6/26) 格納容器底部(H24/10/11)

- 格納容器漏えい箇所の調査・補修工法の検討のため、トーラス室内にイメージスコープ等を挿入し、調査を実施しました。(H24/6/26)
- 格納容器内部の画像取得やデータ直接採取(雰囲気温度、滞留水温度・水位、滞留水採取・分析)を実施するとともに(H24/10/9~13)、温度計を設置し、監視計器としました。

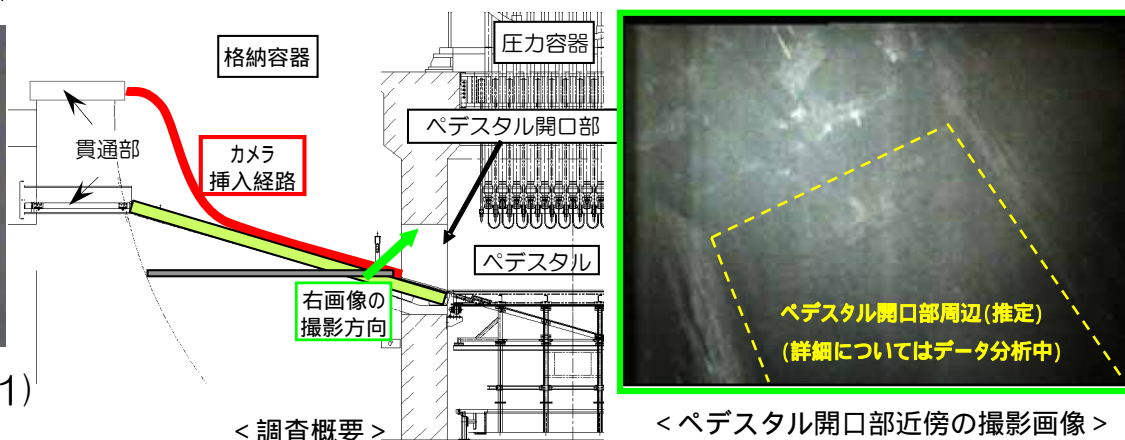
<調査概要> <ペDESTAL開口部近傍の撮影画像>

- 2号機格納容器内部の状況把握のため、格納容器貫通部よりCCDカメラを挿入し、ペDESTAL※開口部近傍まで内部調査を行いました(H25/8/2, 8/12)。
- 調査映像の解析等を行い、今後実施予定のペDESTAL内部調査計画に反映します※原子炉圧力容器の台座

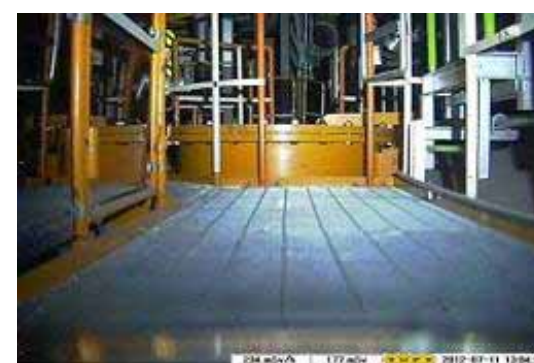
ロボットによるトーラス室調査(H24/7/11)

- ロボットにより原子炉建屋内の汚染状況を調査し(H24/6/11~15)、最適な除染方法を選択するため除染サンプルを採取しました(H24/6/29~7/3)。
- 格納容器漏えい箇所の調査・補修工法の検討のため、トーラス室内等の滞留水水位を測定し(H24/6/6)、ロボットによるトーラス室内の調査を実施しました(H24/7/11)。

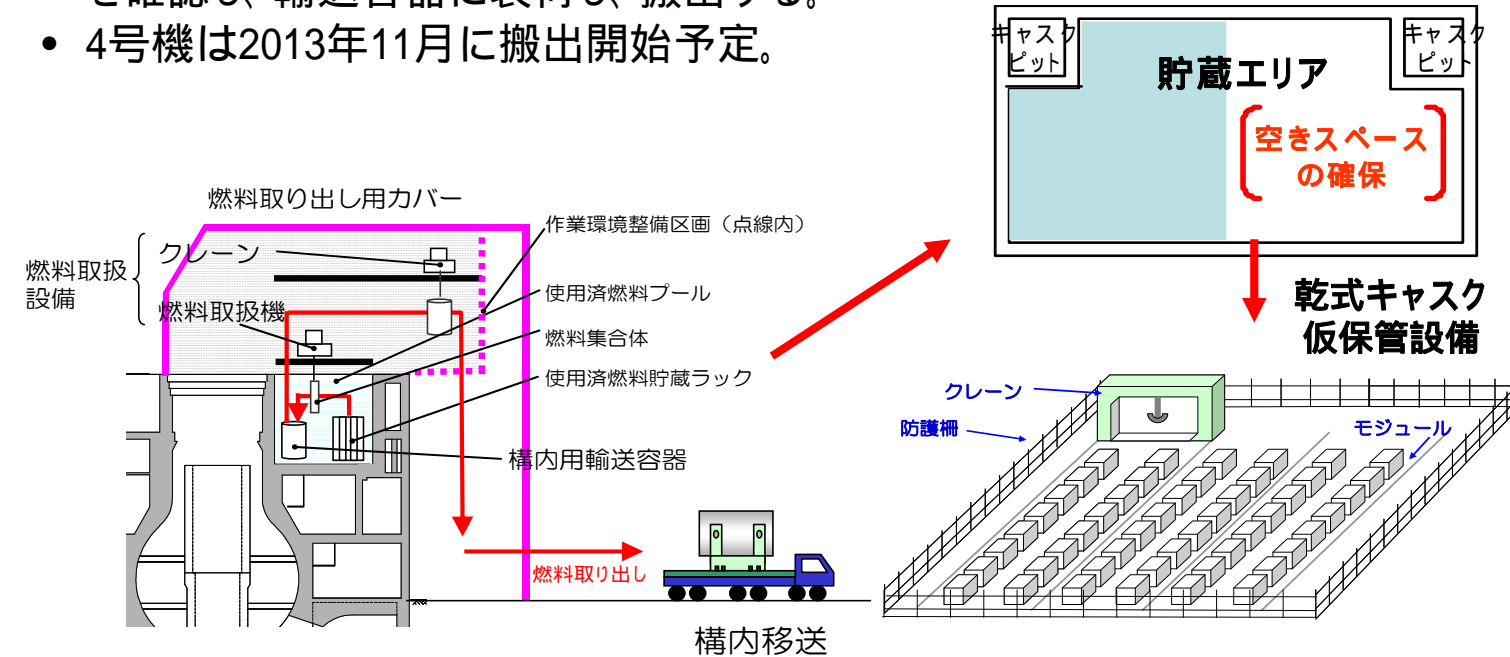
燃料取り出しに係る作業ステップ

- 使用済燃料プール内の燃料取り出しについては、まず、原子炉建屋上部のガレキを撤去し(4号機は完了、3号機は実施中。)、原子炉建屋を覆うカバー(又はコンテナ)を設定し、プール燃料取り出しに必要な設備を設定する(4号機は建設中。)
- 併行して、使用済燃料プールから取り出した燃料を共用プールに移送するため、共用プール内に貯蔵している燃料を乾式キャスク仮保管設備に搬出し、空きスペースを確保し、使用済燃料プールから取り出した燃料は、健全性を確認し、輸送容器に装荷し、搬出する。
- 4号機は2013年11月に搬出開始予定。
