## 現場だより

### ◆道路災害復旧工事（国道252号）大赤沢工区

#### ズームアップ紹介：黒谷川河川災害復旧助成工事

## 黒谷川河川災害復旧助成工事

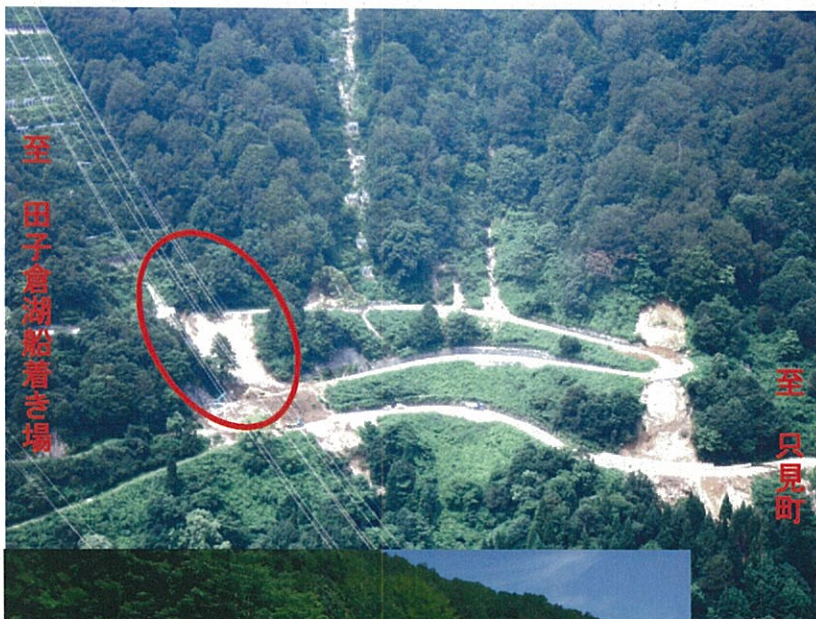
#### 被災直後

国道252号：只見町大字石伏地内（平成23年8月12日撮影）

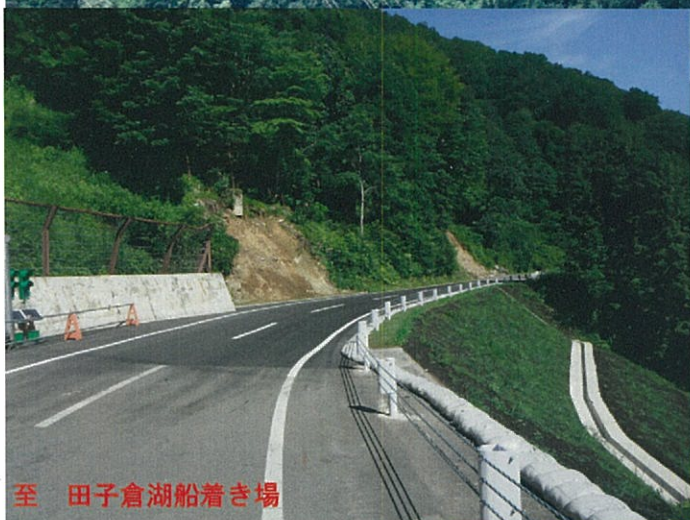
現在

擁壁工として補強土壁(テナー)工法を採用し工事完了(平成24年8月8日撮影)

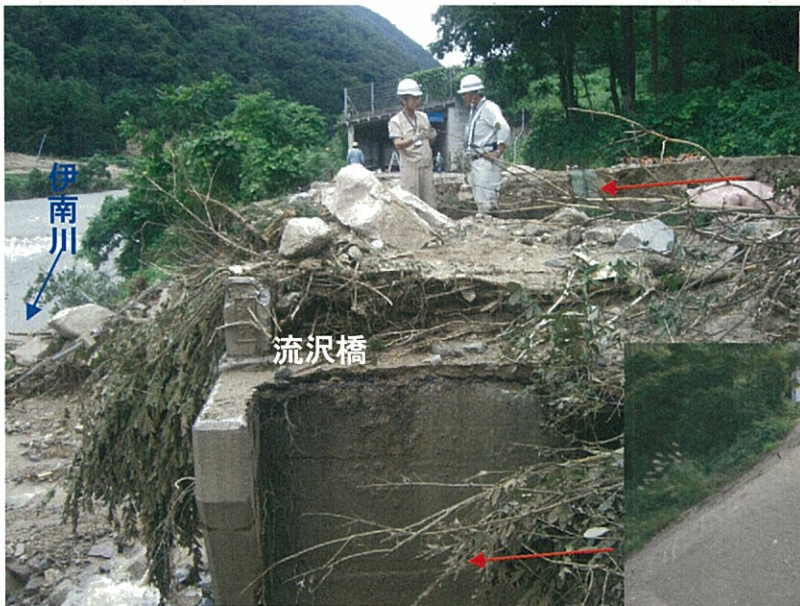
被災直後

国道352号：南会津町内川地内  
（平成23年8月3日撮影）

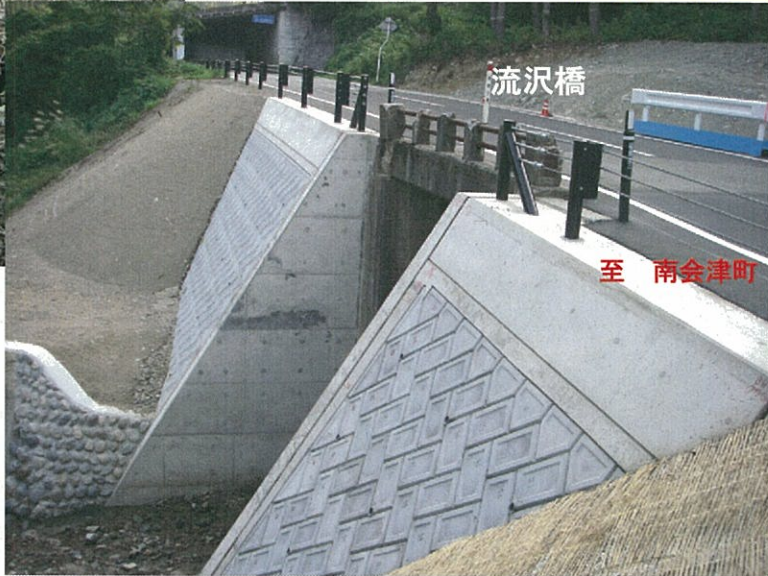
現在

国道352号：深瀬スノーシェッド近くの流沢橋  
付近が工事完了（平成24年8月31日撮影）

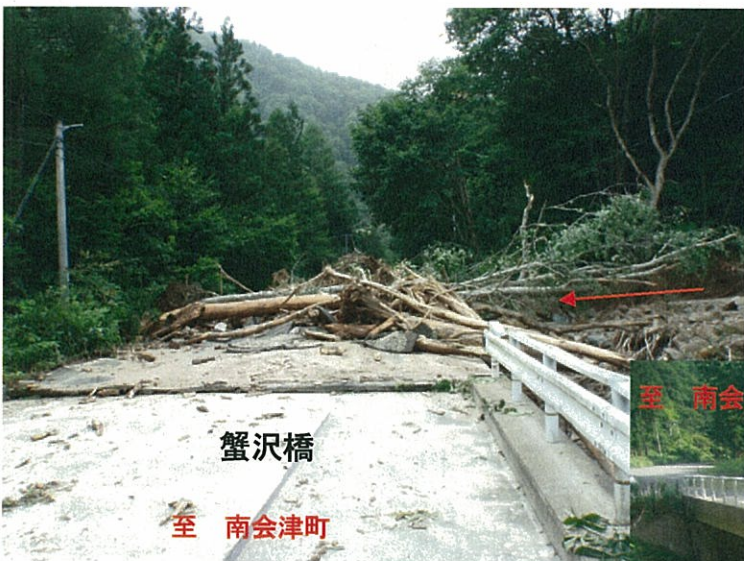
被災直後

国道352号：南会津町大桃字入双六地内  
（平成23年7月31日撮影）

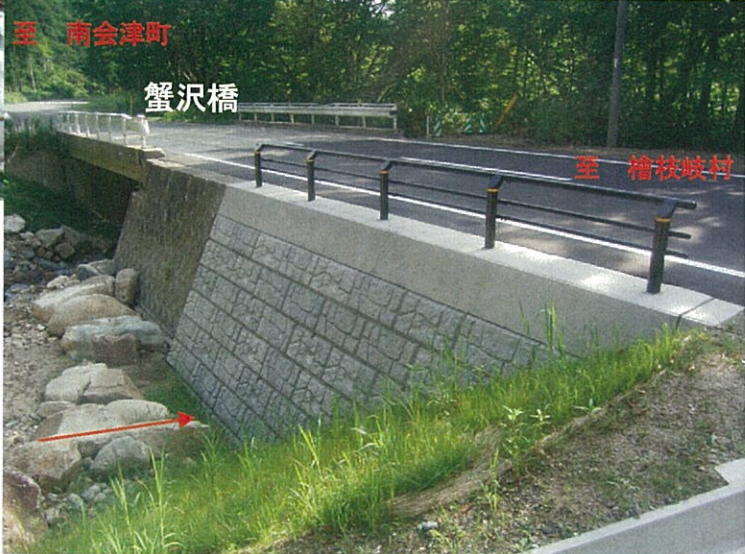
現在

国道352号：蟹沢橋付近が工事完了  
（平成24年8月17日撮影）

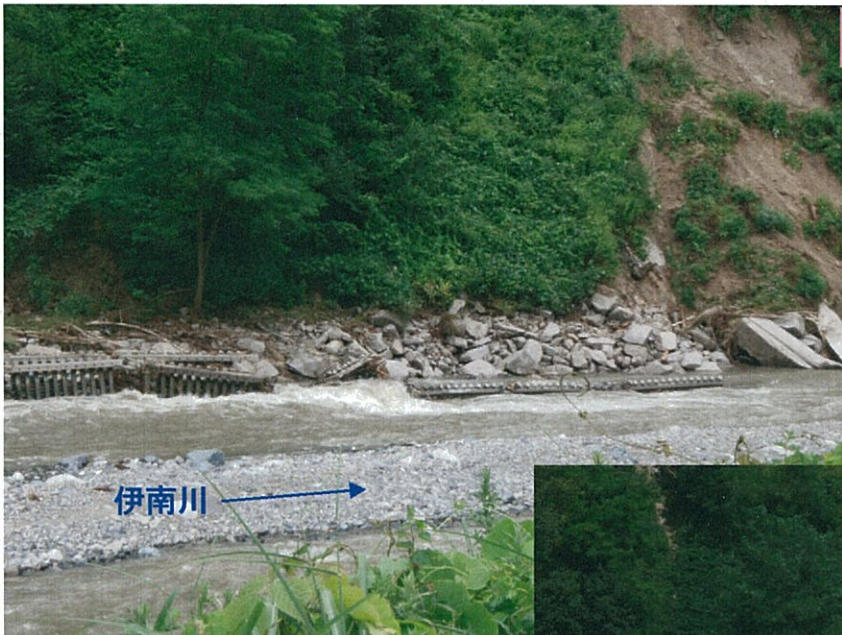
被災直後

伊南川：南会津町内川地内  
(平成23年8月3日撮影)

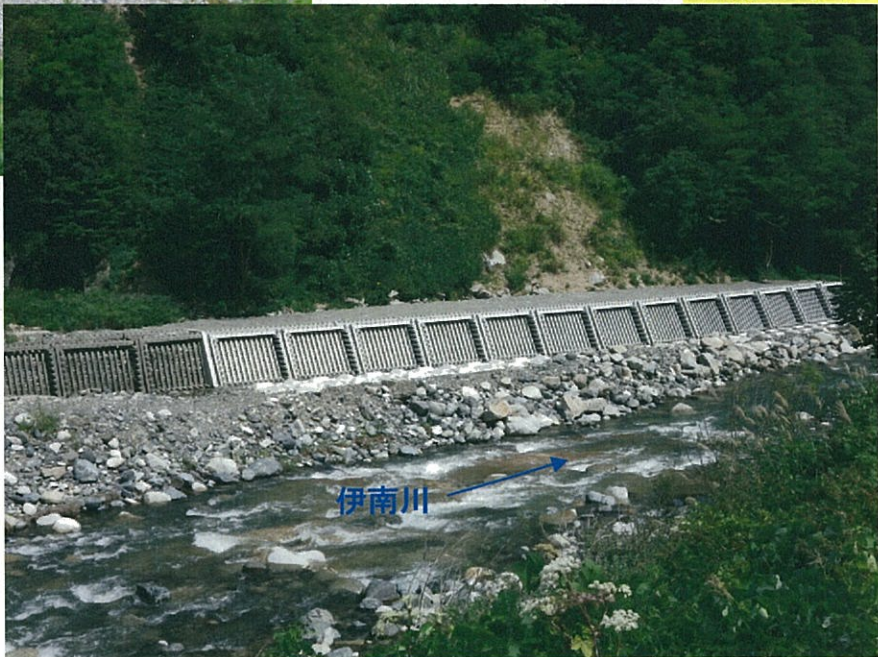
現在

護岸工施工中(進捗率約95%)  
(平成24年8月31日撮影)

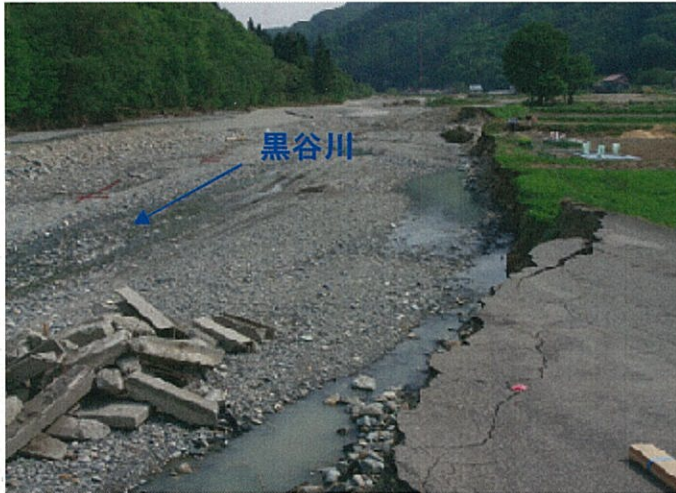
### 被災直後

黒谷川：只見町大字黒谷地内(2工区)

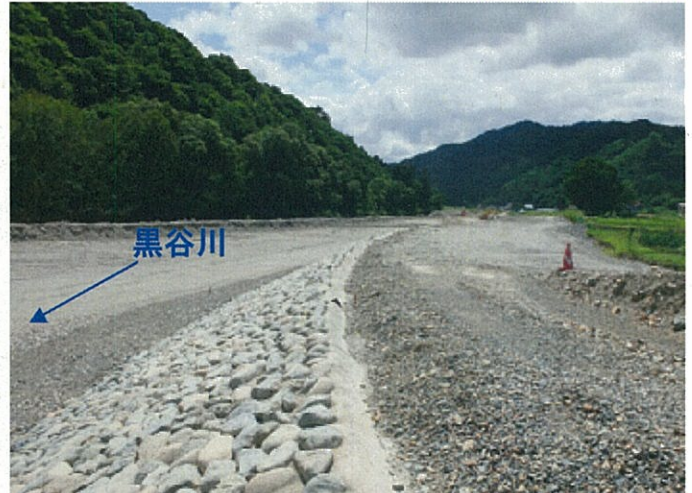
### 現在

自然石護岸工施工中(平成24年8月8日撮影)

平成23年7月新潟・福島豪雨により被災した黒谷川は、河川災害復旧助成工事(平成23年度～26年度の4年間)により全体延長約6.6kmの改修を実施しております。主な工種は、自然石護岸工約6万㎡、床土工8基、取水堰2基、排水樋管5基であり、現在は改修区間を6工区に分割し、掘削・築堤・護岸工を実施しています。8月末の工事進捗率は各工区平均約40%です。その工事状況や現場での取り組みを紹介します。

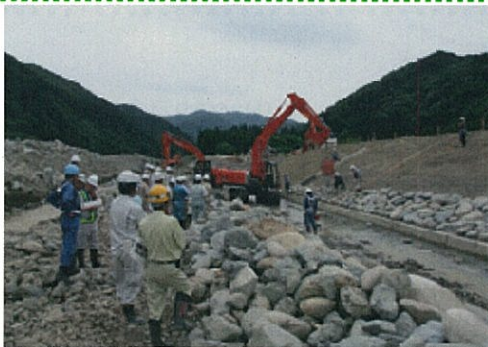
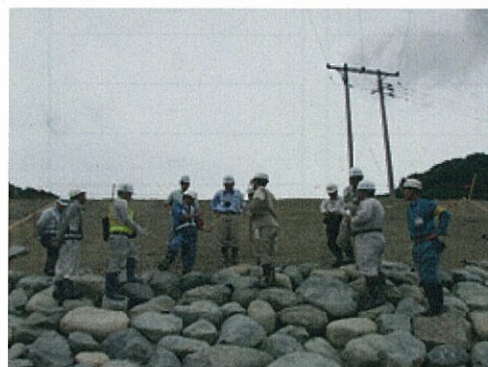
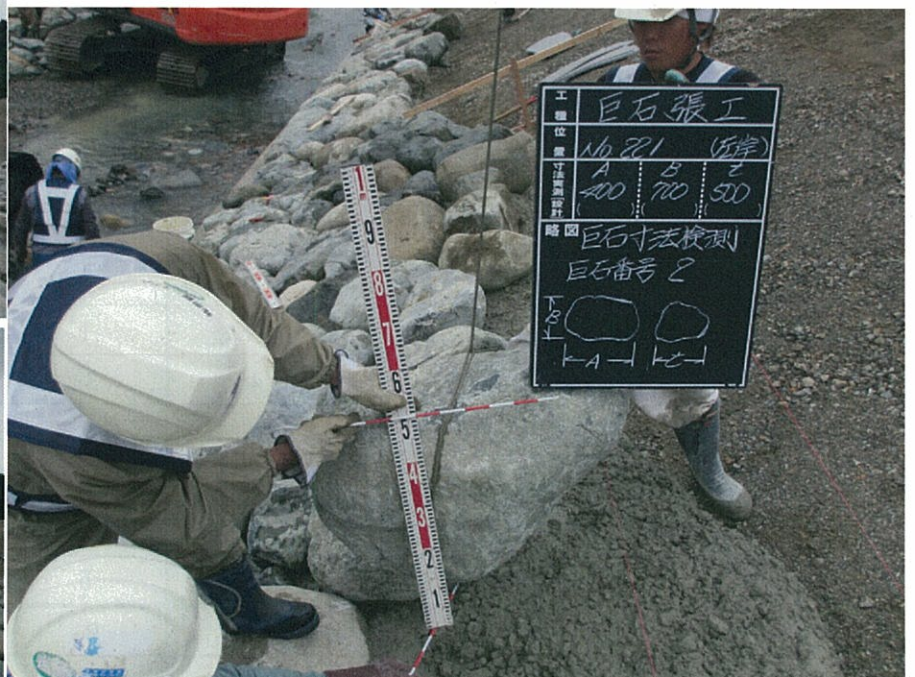
試験施工(石張りの勉強会)＜自然石の直径は約40～60cmを採用＞(平成24年6月21日撮影)

①黒谷川は従前から自然石がたくさんあり、おもむきのある河川であるため、周辺環境との調和を考慮し、自然石護岸工を採用しました。②自然石が約42万個必要ですが、現時点でその約7割が現地採取できる見込みであり、不足分は他の現場発生材を使用する等、当管内の自然石を極力使用するよう工夫しております。③自然石護岸工を施工するにあたり、各工区が同じ仕上がりになるよう、各工区の現場代理人や作業員による試験施工及び勉強会を行いました。なお、護岸法面や水際の植生を期待し、深目地としています。

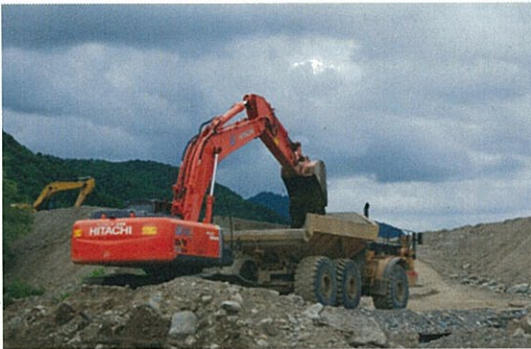
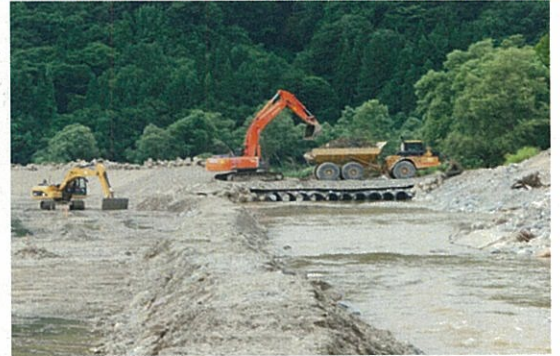
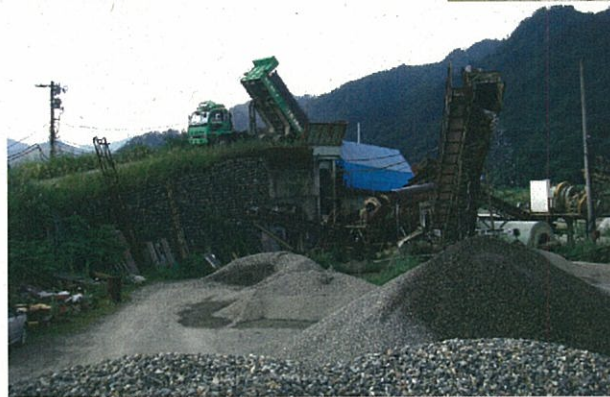
現場発生材を骨材生産プラントへ  
(平成24年8月24日撮影)

約36万m<sup>3</sup>の大量の残土が発生するため、黒谷川沿川で流失した田の基盤材や窪地等に約20万m<sup>3</sup>、他の工事現場への流用や水防用資材として備蓄に約6万m<sup>3</sup>、残り10万m<sup>3</sup>については、当地区における深刻な骨材不足に対応するため、生コン用骨材の原石として地元の骨材生産プラントに供給しています。
