福島第一原子力発電所1～4号機の安定化・廃止措置等に向けた現在の取り組みについて

平成23年12月に、「放射性物質の放出が管理され、放射線量が大幅に抑えられている」安定状態を達成したものと判断し、次のステップとして「福島第一原子力発電所1～4号機の廃止措置等に向けた中長期ロードマップ」をとりまとめ、政府・東京電力中長期対策会議にて決定しました。現在、その第1期「使用済み燃料プール内の燃料取り出しが開始されるまでの期間（ステップ2完了後2年以内）」のなかで取り組みを進めています。

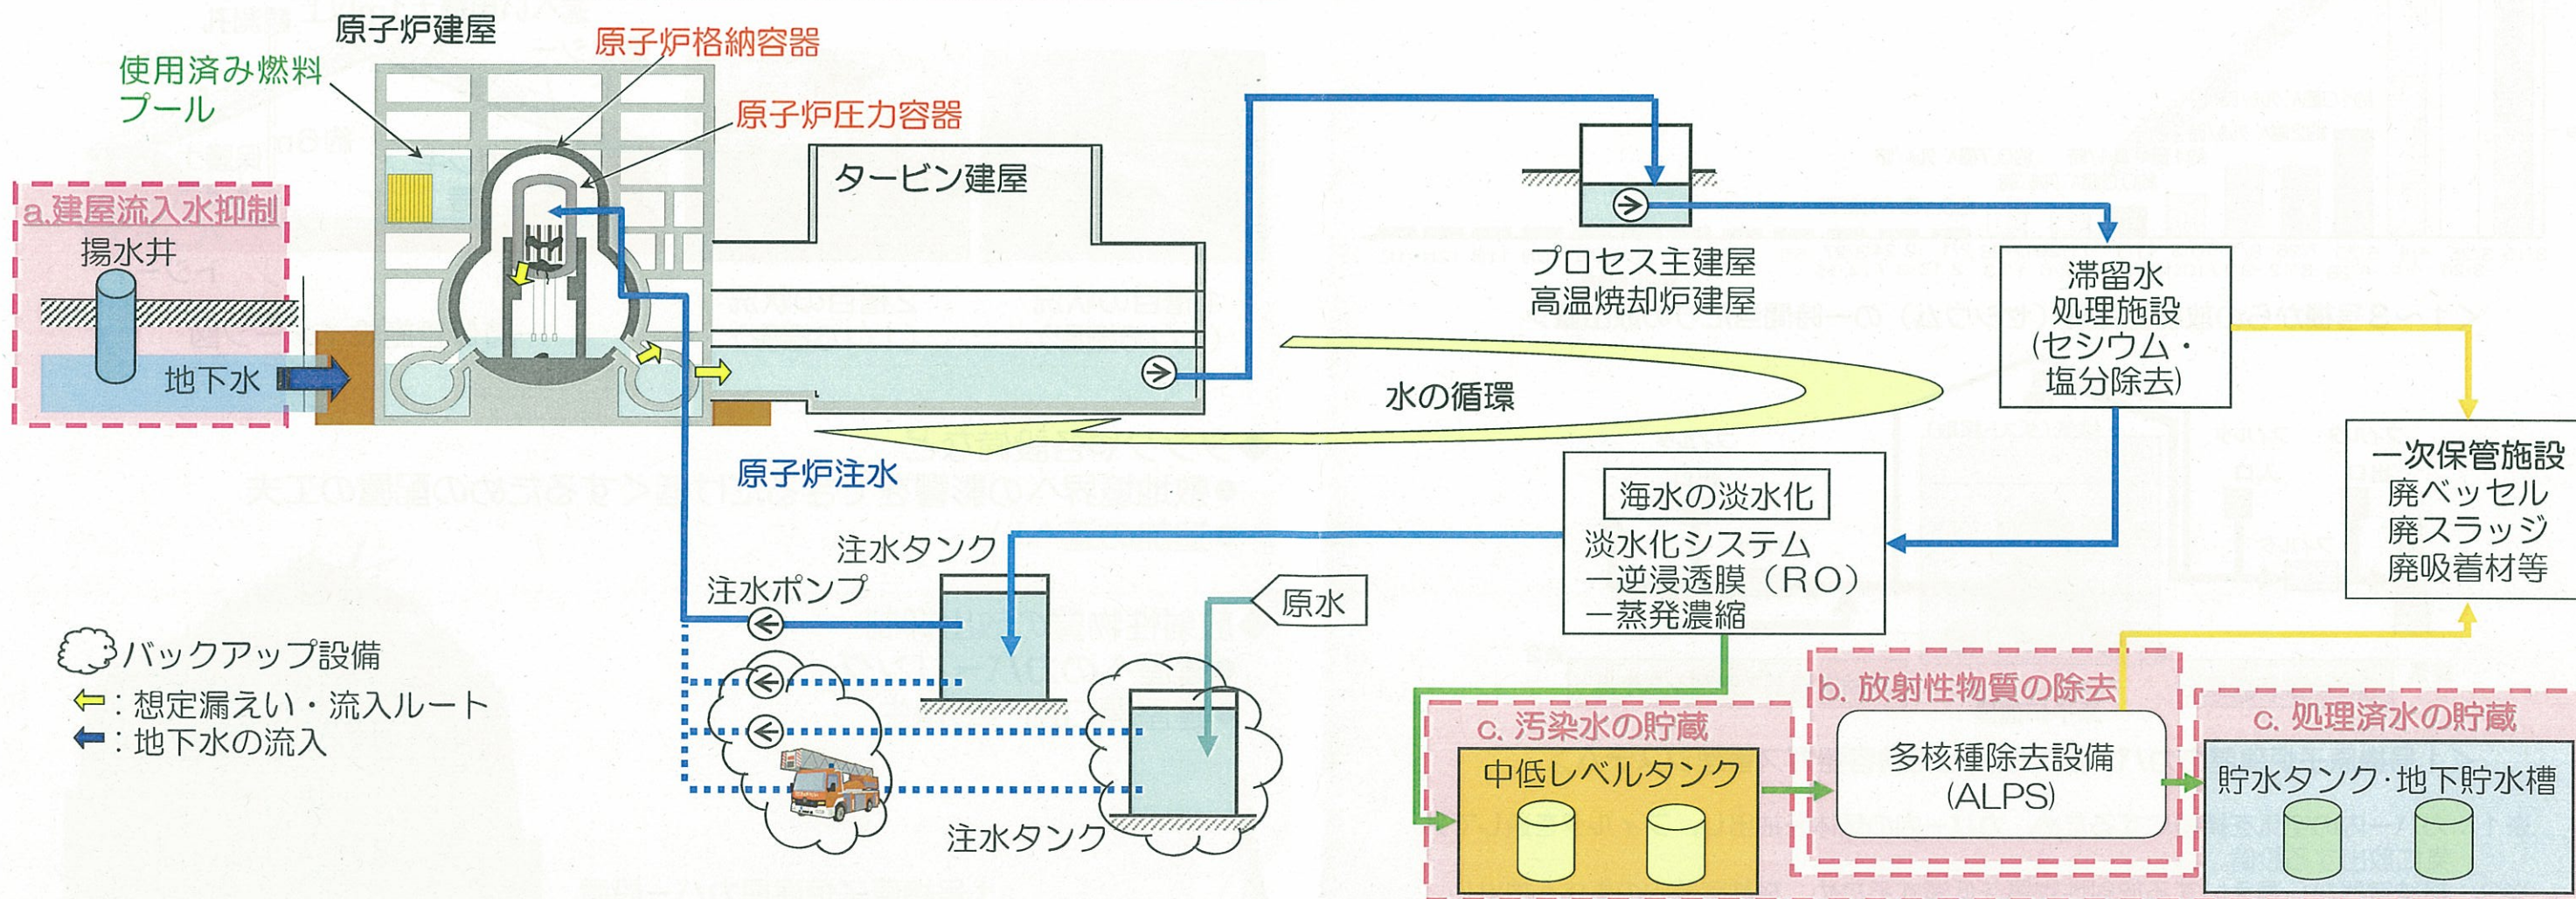
- 建屋地下階に滞留している高濃度の放射性物質を含んだ滞留水を処理して原子炉への注水冷却に利用します。この過程で発生する汚染水を貯蔵しています。
 - a. 建屋への流入水を抑制 → 地下水バイパスの実施を計画
 - b. 汚染水中の放射性物質の除去 → 多核種除去設備の設置を計画
 - c. 汚染水・処理済水の貯蔵 → 構内貯水タンクの増設を計画

<原子炉の冷温停止状態を維持するための循環注水冷却システム概略図>

- 1～3号機の原子炉圧力容器底部温度、格納容器雰囲気温度は、10℃台～30℃台（2/4現在）であり、100℃以下を満足しています。
- 注水をコントロールすることにより、格納容器内の蒸気の発生を抑制しています。これにより1～3号機原子炉建屋からの放出量（セシウム）は十分に低い値となりました。
- 適切なバックアップ設備を確保しています。
（注水ポンプ：3系統、水源：2種類、複数の母線から電源を確保、消防車の配備など）
- 万一、事故により、原子炉注水に係る複数の設備が同時に機能喪失したとしても、3時間程度で原子炉注水の再開が可能です。

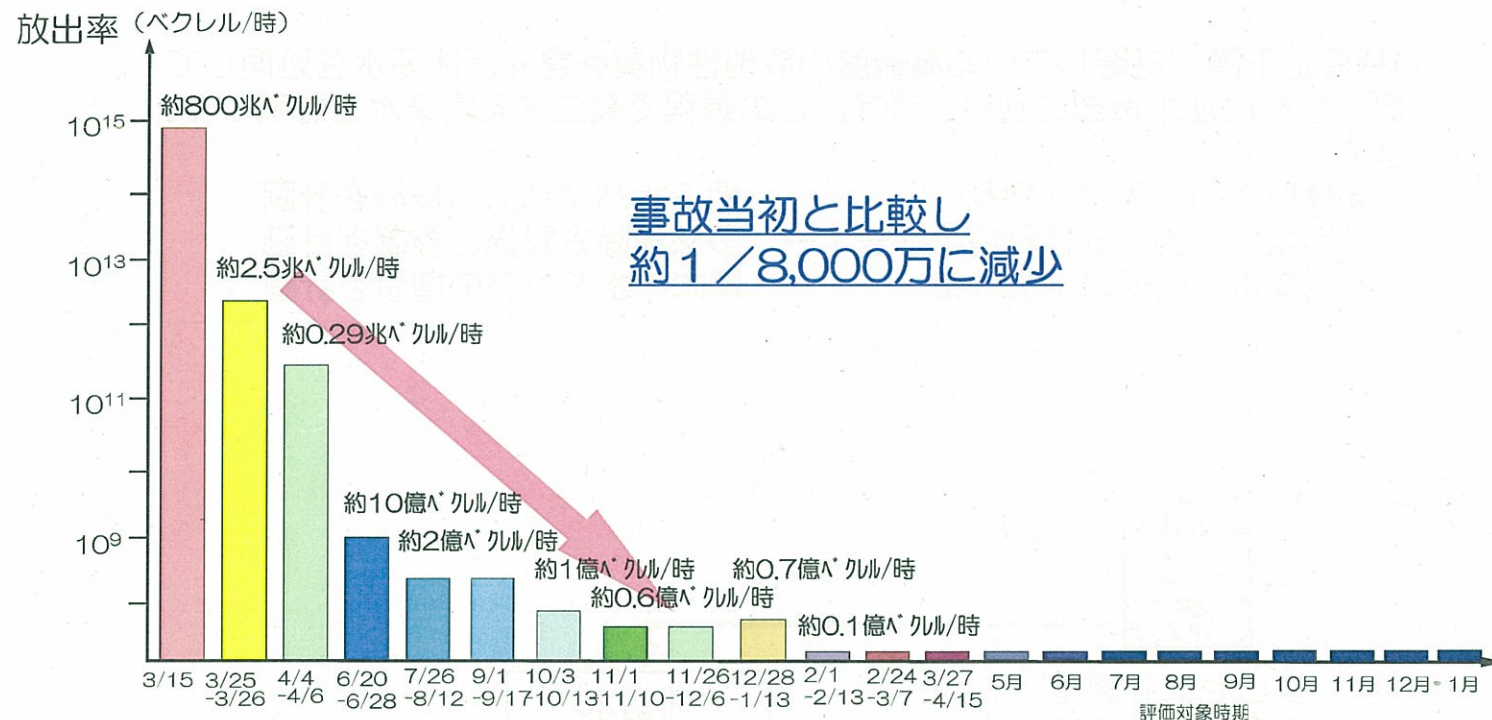
- 1～3号機合計の放出量は変動要因等を考慮して最大で約0.1億ベクレル/時と評価しています。
- 事故当初と比較して、約1/8,000万の放出量であり、昨年2月以降はこの値を下回る値で推移しています。
- これによる敷地境界における被ばく線量は0.03mSv/年と評価しています。(これまでに放出された放射性物質の影響を除く)

事故当初と比較し
約1/8,000万に減少

＜1～3号機からの放射性物質（セシウム）の一時間当たりの放出量＞

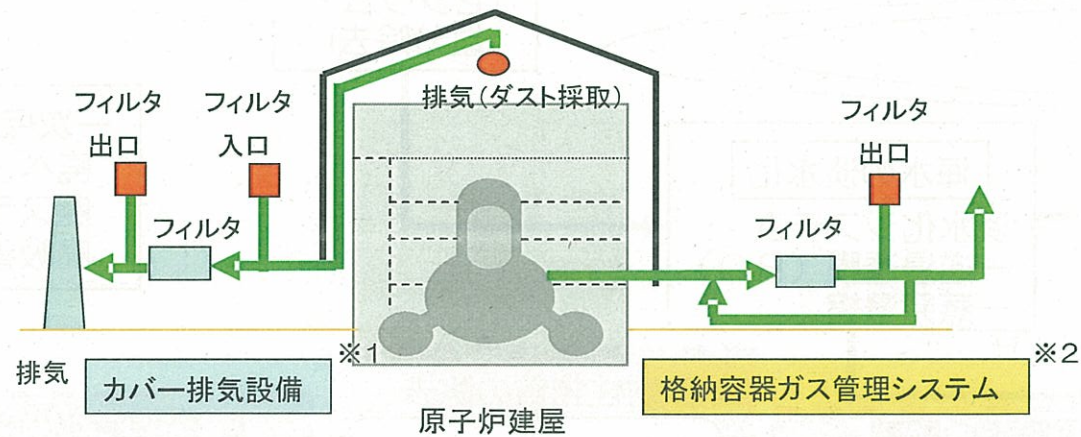
＜1号機原子炉建屋のカバー排気設備と格納容器ガス管理システム＞

※1：カバー内の空気を綺麗にするため、カバー内の気体を抽出し、フィルタを通して外気に放出する設備。
 ※2：格納容器から漏れいする放射性物質を低減するため、格納容器内の気体を抽出し、フィルタを通して外気に放出する設備。

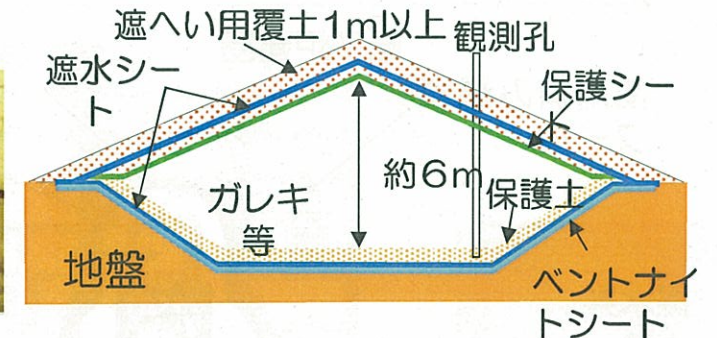
- ◆ガレキや伐採木など
 - 敷地境界に近い線量率の高いガレキ等を境界から離れる方向に移動
 - 比較的線量の高いガレキは、覆土式の一時保管施設で保管
 - ※2槽分の準備工事が完了し、ガレキの受入を開始 (H24/9/5～)
 - 敷地境界線量に影響のある伐採木を覆土し線量を低減
 - その他として、減容処理や再利用を検討及び実施 (焼却炉の設置等)

一時保管施設イメージ図

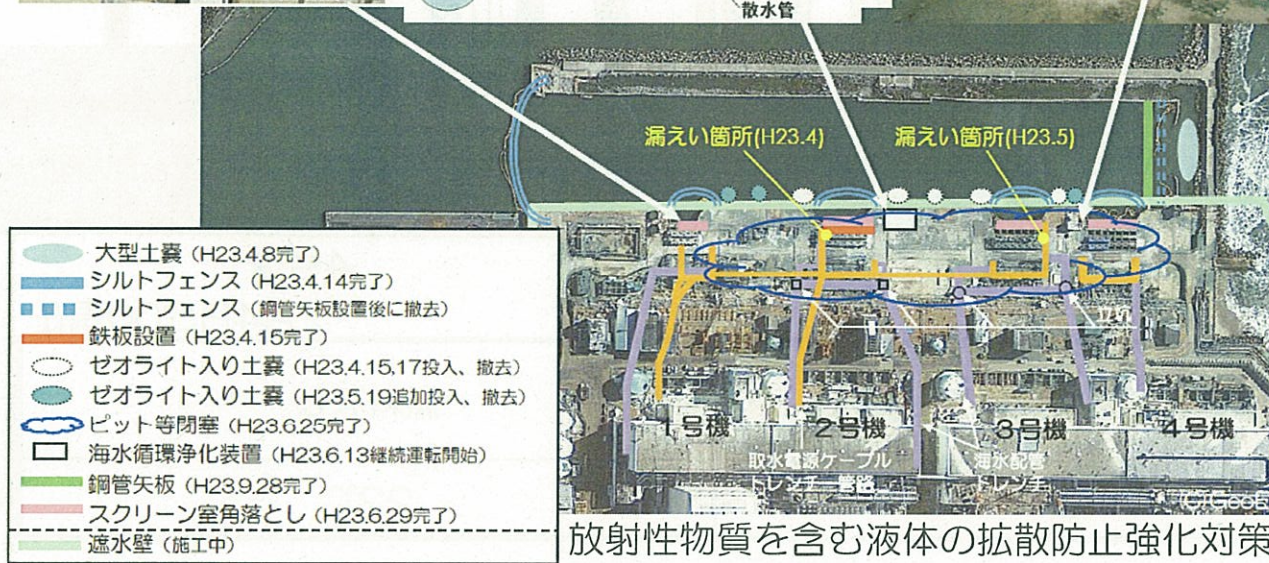
取水路前面エリアの汚染拡大防止

- 1～4号機及び5, 6号機取水路前面エリアの汚染濃度が高い海底土の拡散防止を図るための固化土による被覆工事が完了しました。
- 1～4号機取水路開渠内の汚染濃度低減のため、繊維状のセシウム吸着材を用いて浄化することを予定しています。

放射性物質を含む液体の拡散防止強化対策

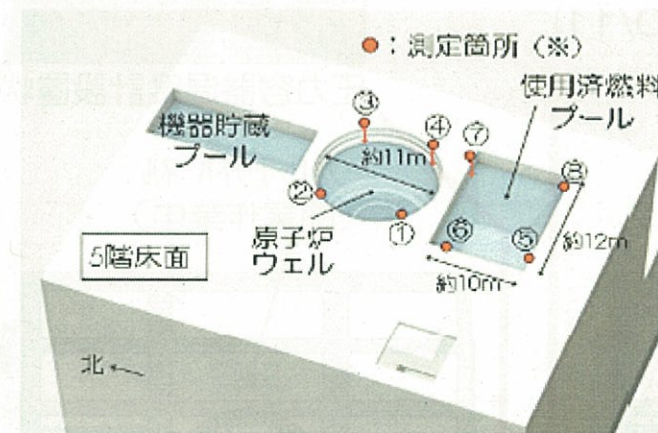
傾きの確認 (水位測定)

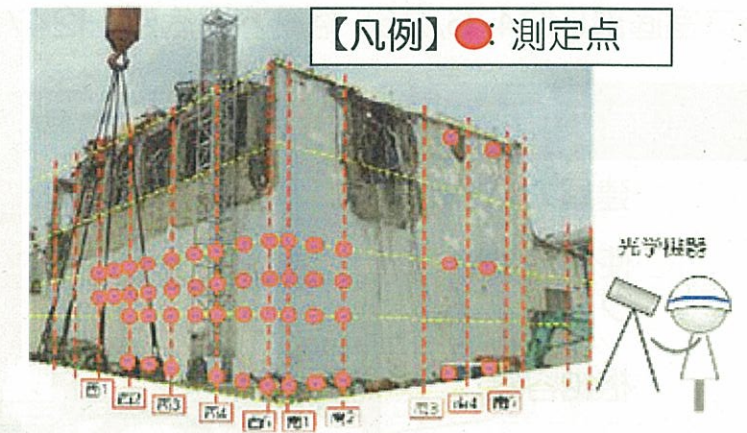
傾きの確認 (外壁面の測定)

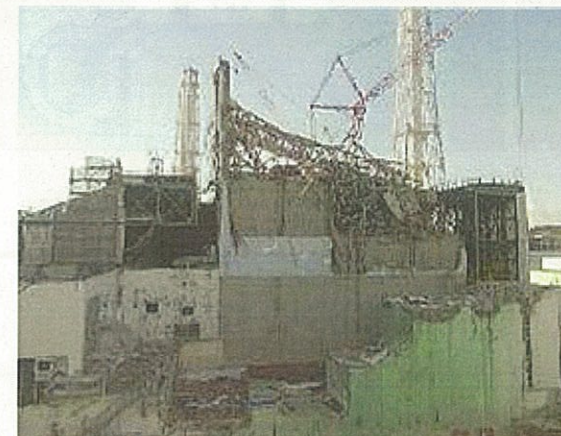
- 3号機燃料取り出し用カバー設置に向けて、構台設置作業及び原子炉建屋上部ガレキ撤去作業を継続しています。(3月頃完了予定)

3号機原子炉建屋 (1/29)

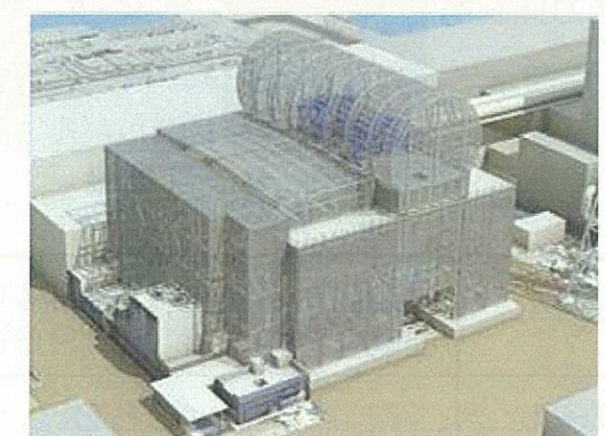
燃料取り出し用カバー完成イメージ

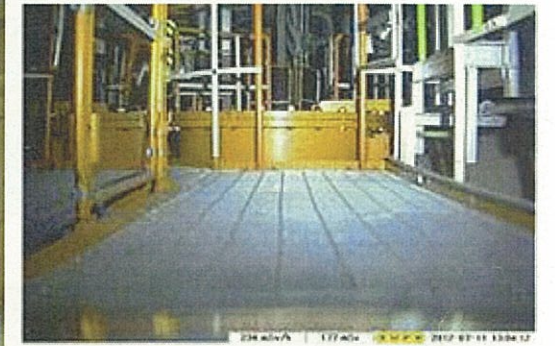
ガンマカメラによる大物搬入口付近撮影(H24/6/11~15)
