# タービン建屋東側における 地下水及び海水中の放射性物質濃度の状況について

平成27年2月17日

東京電力株式会社

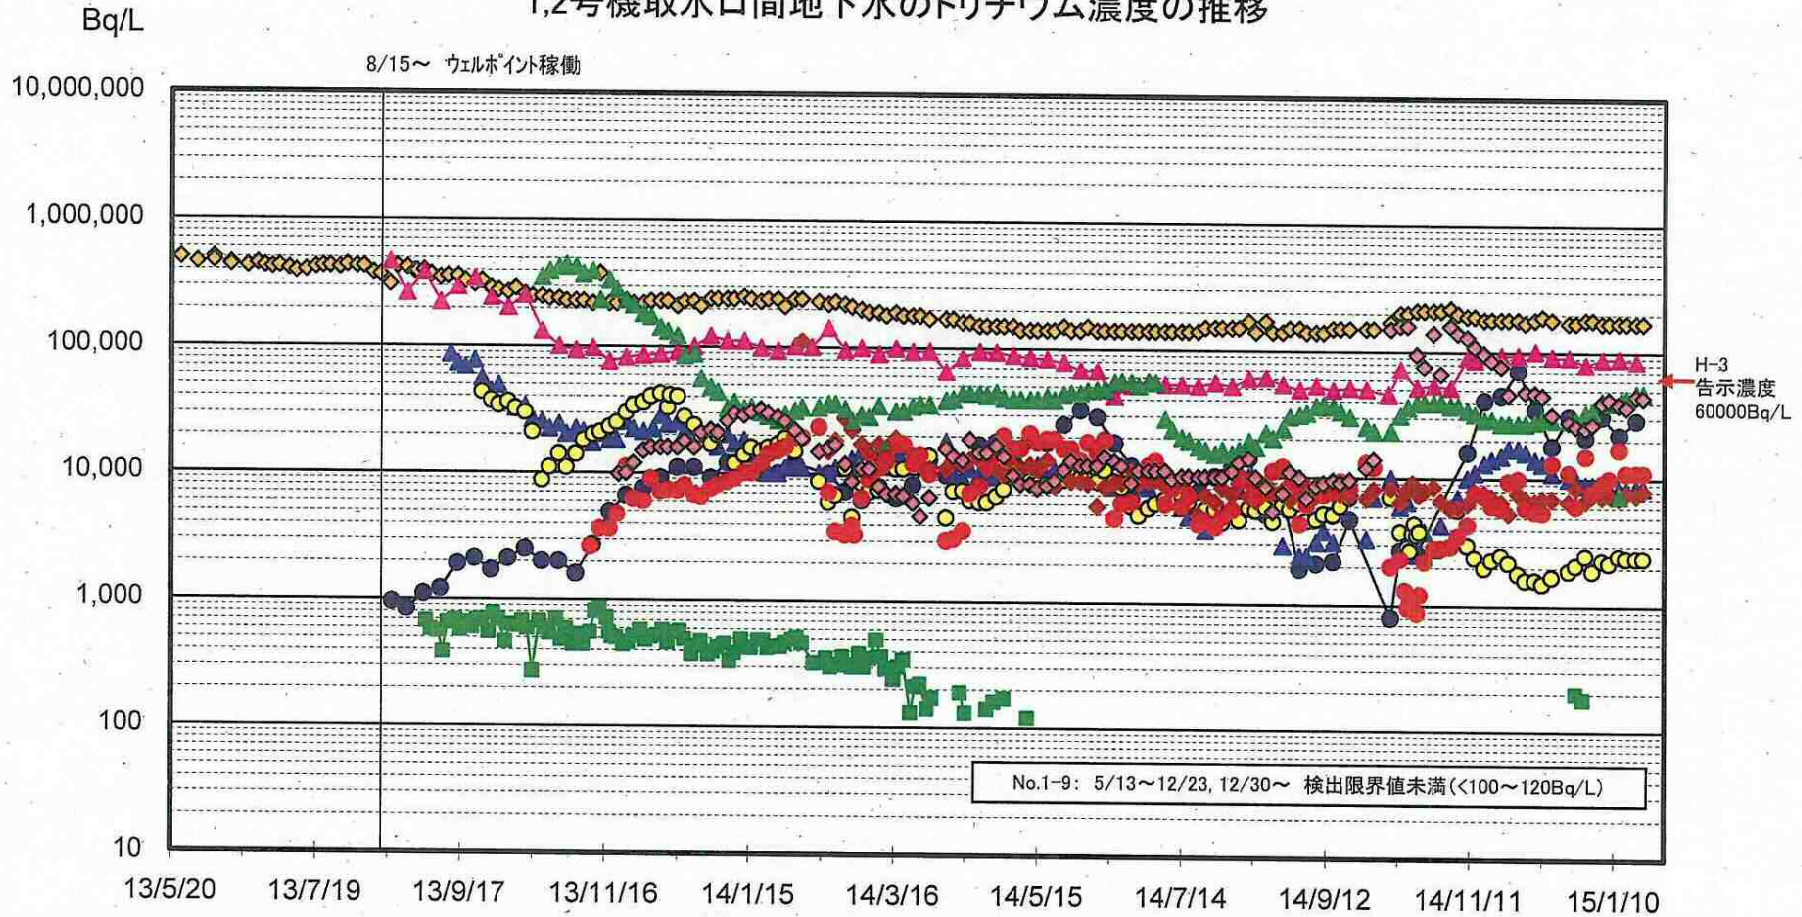
## 1,2号機取水口間地下水のトリチウム濃度の推移

| ◇ 地下水No.1<br>H-3 | ● 地下水No.1-8<br>H-3 | ■ 地下水No.1-9<br>H-3 | ▲ 地下水No.1-11<br>H-3 | ▲ 1,2uウェルポイント<br>H-3 |
| ○ 地下水No.1-16<br>H-3 | ◆ 地下水No.1-6<br>H-3 | ▲ 地下水No.1-12<br>H-3 | ● 地下水No.1-14<br>H-3 | ◇ 地下水No.1-17<br>H-3 |

- No.1-6で全β濃度が100万Bq/L前後で推移していたが、10月に780万Bq/Lまで上昇後低下し、現在50万Bq/L程度で推移している。
- No.1-8でH-3濃度が10,000Bq/L程度で推移していたが、6月以降大きく上下し、現在30,000Bq/L程度となっている。
- No.1-17でH-3濃度は10,000Bq/L前後で推移していたが、10月より上昇し16万Bq/Lとなり、現在は4万Bq/L前後となっている。全β濃度は3月より上昇傾向にあり10月に120万Bq/Lまで上昇後低下し、現在20万Bq/L前後となっている。
- 1,2号機間ウェルポイントで全β濃度は3月以降30万Bq/L前後で推移していたが、11月に入って一時300万Bq/L前後まで上昇し、現在は100万Bq/L程度で推移している。（2,3号機取水口間エリアの地盤改良部の地表処理のため、揚水量を10月31日より50m<sup>3</sup>/日から10m<sup>3</sup>/日に変更）

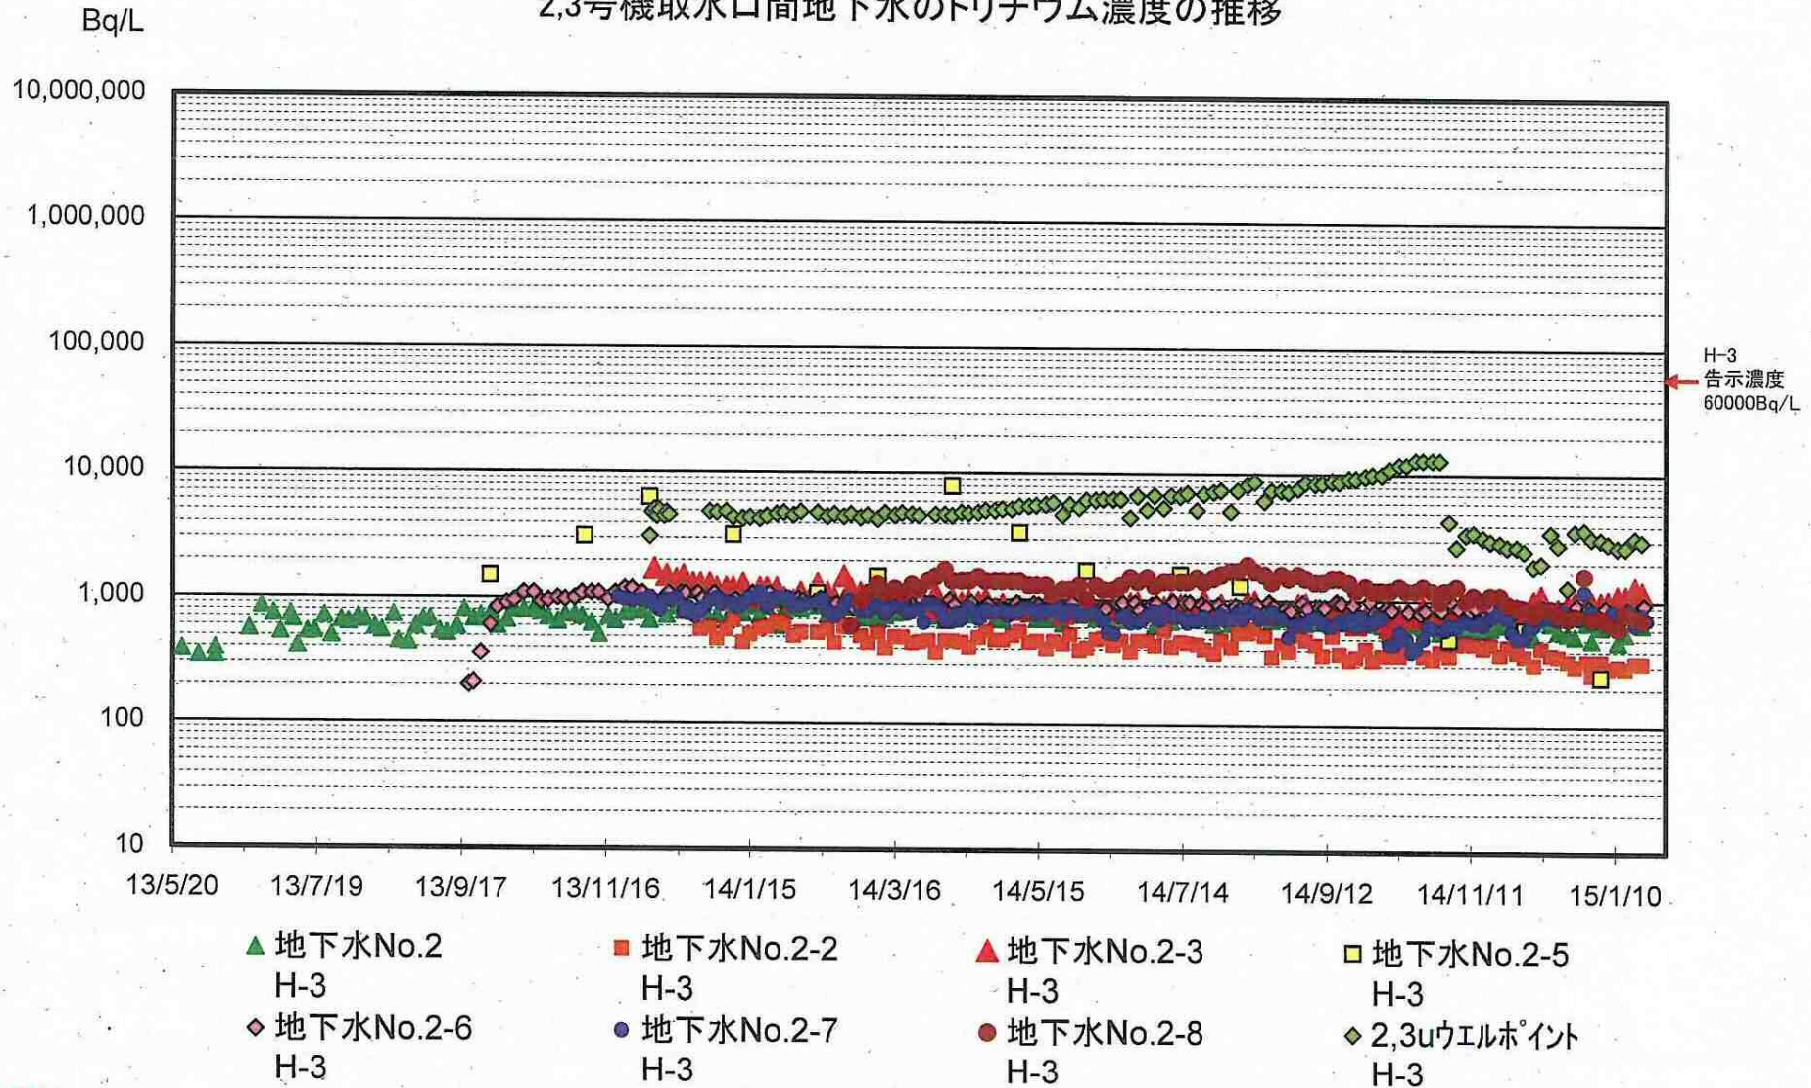
2,3号機取水口間地下水のトリチウム濃度の推移

- 2,3号機取水口間ウェルポイントの H-3濃度は4月から上昇し13,000Bq/L程度となったが、11月より低下し、現在3,000Bq/L前後となっている。全β濃度は10万Bq/L程度で推移していたが、11月より低下し、現在4万Bq/L程度となっている。
- No.2、No.2-2、No.2-3では、全β、H-3濃度とも横ばいで推移し、上昇は見られていない。
- No.2-6で全β濃度が2,000Bq/L程度で推移していたが、11月以降低下し、現状400Bq/L程度となっている。
- 地盤改良の外側のNo.2-7は昨年11月からモニタリングを開始し、全β濃度は20Bq/L前後であったが、徐々に上昇し、800Bq/L前後で推移。
- No.2-8は今年2月よりモニタリングを開始し、全β濃度は1,000Bq/L前後だったが、徐々に上昇し、現在は3,000Bq/L前後で推移している。
- ウェルポイントの揚水量を地盤改良壁の地表処理のため10月31日より4m<sup>3</sup>/日から50m<sup>3</sup>/日に変更。(12/8～:2m<sup>3</sup>/日、2/14～:4m<sup>3</sup>/日、10/31～:50m<sup>3</sup>/日)。

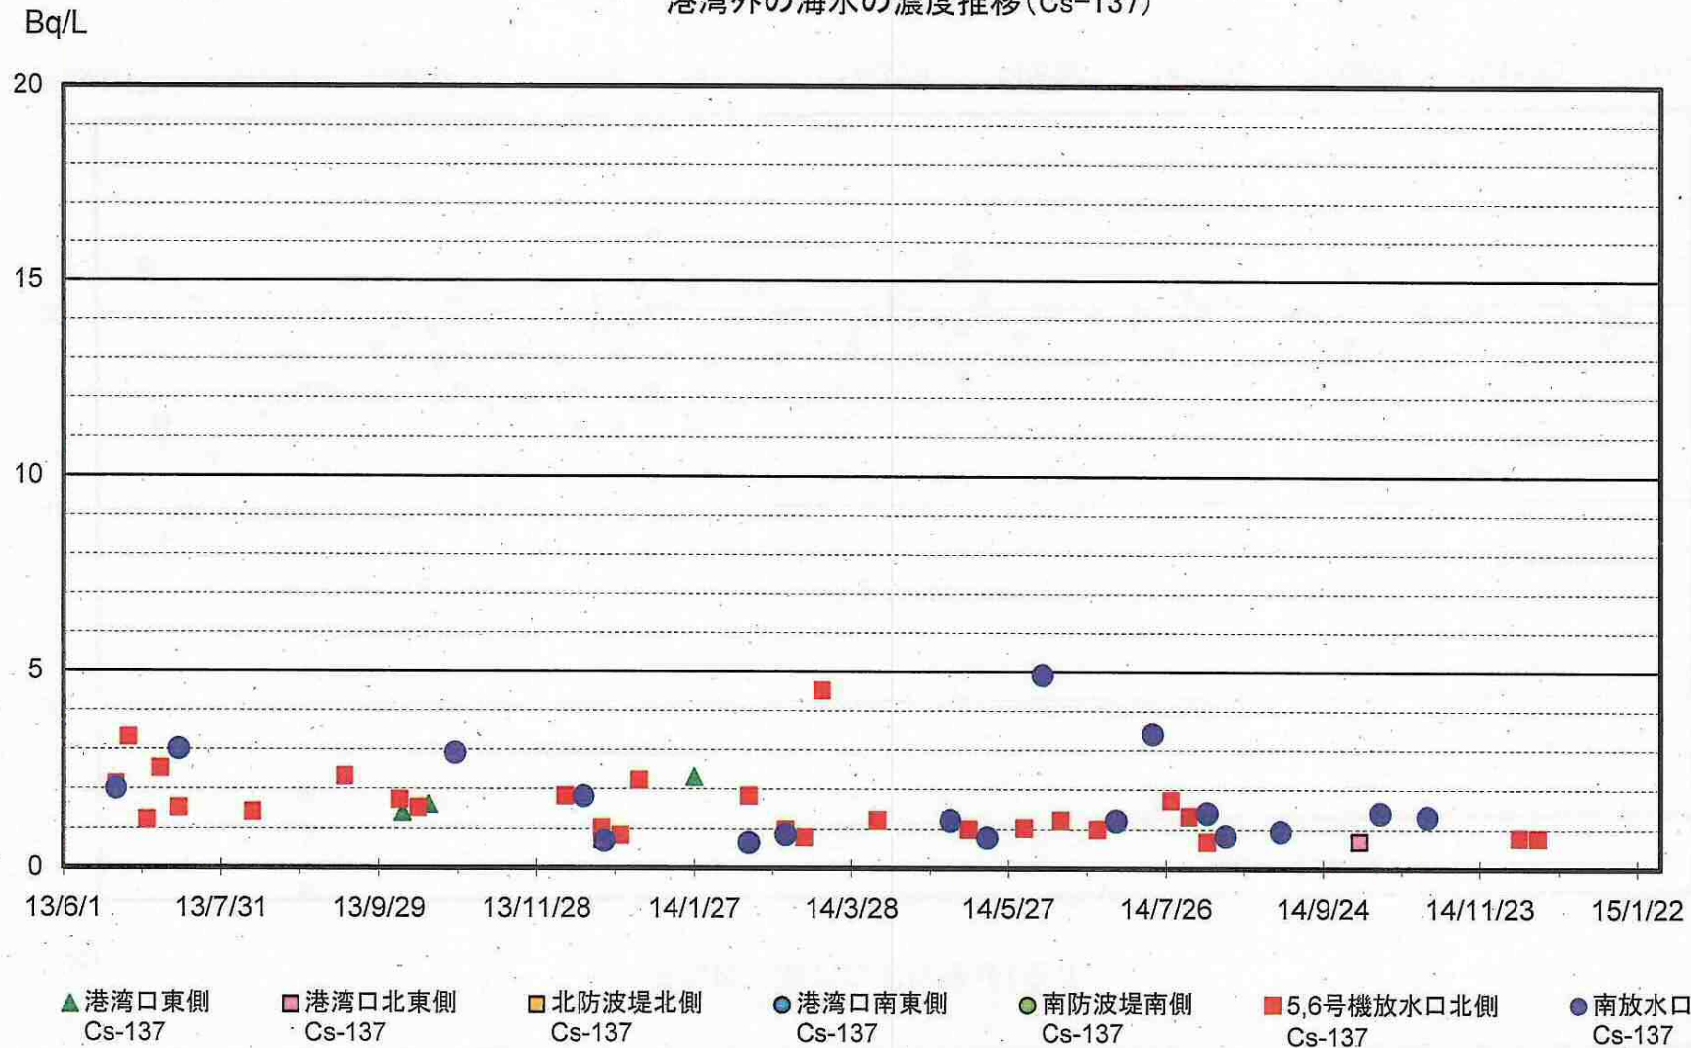
港湾外の海水の濃度推移(Cs-137)

- これまでの変動の範囲で推移。

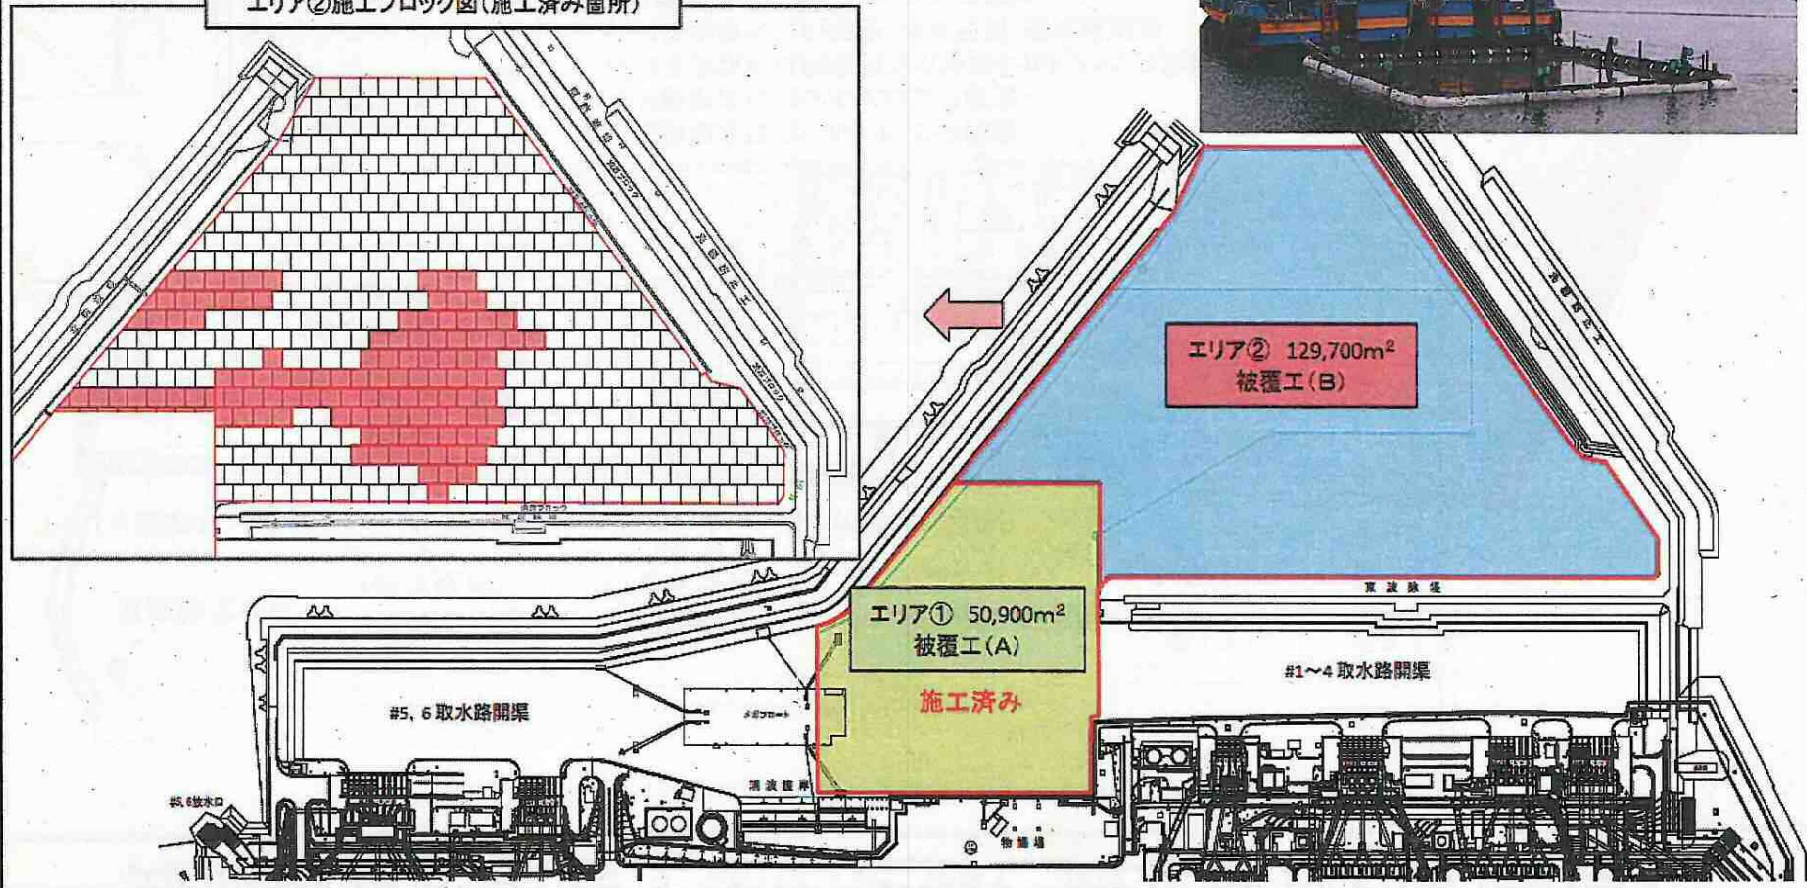
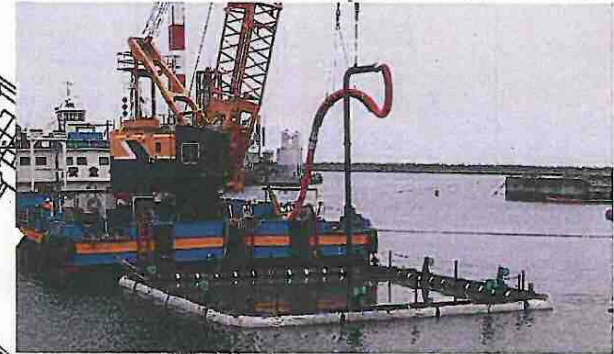
エリア②施工ブロック図(施工済み箇所)

# 港湾内海底土被覆工事進捗状況

1月27日現在：約44.3%

施工エリア	施工完了面積(m <sup>2</sup> )	施工面積(m <sup>2</sup> )
エリア① 被覆工(A)	50,900 (100.0%)	50,900
エリア② 被覆工(B)	29,184 (22.5%)	129,700
合計	80,084 (44.3%)	180,600
