# 福島第一原子力発電所 1号機 建屋カバー解体時における飛散抑制対策の一部変更と 今後のスケジュールについて

2015年7月15日  
東京電力株式会社

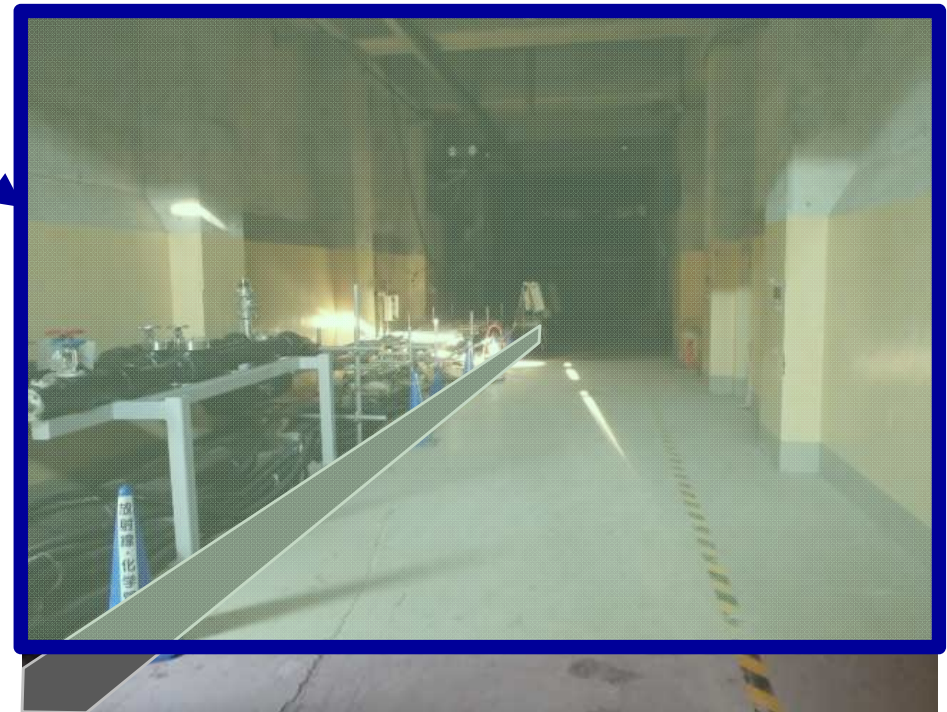
# 防風カーテン設置位置

- 大物搬入口・大物搬入口横扉からの風流入を抑制できる位置に設置
- 大物搬入建屋内開口部の閉塞率が90%以上となるように設置

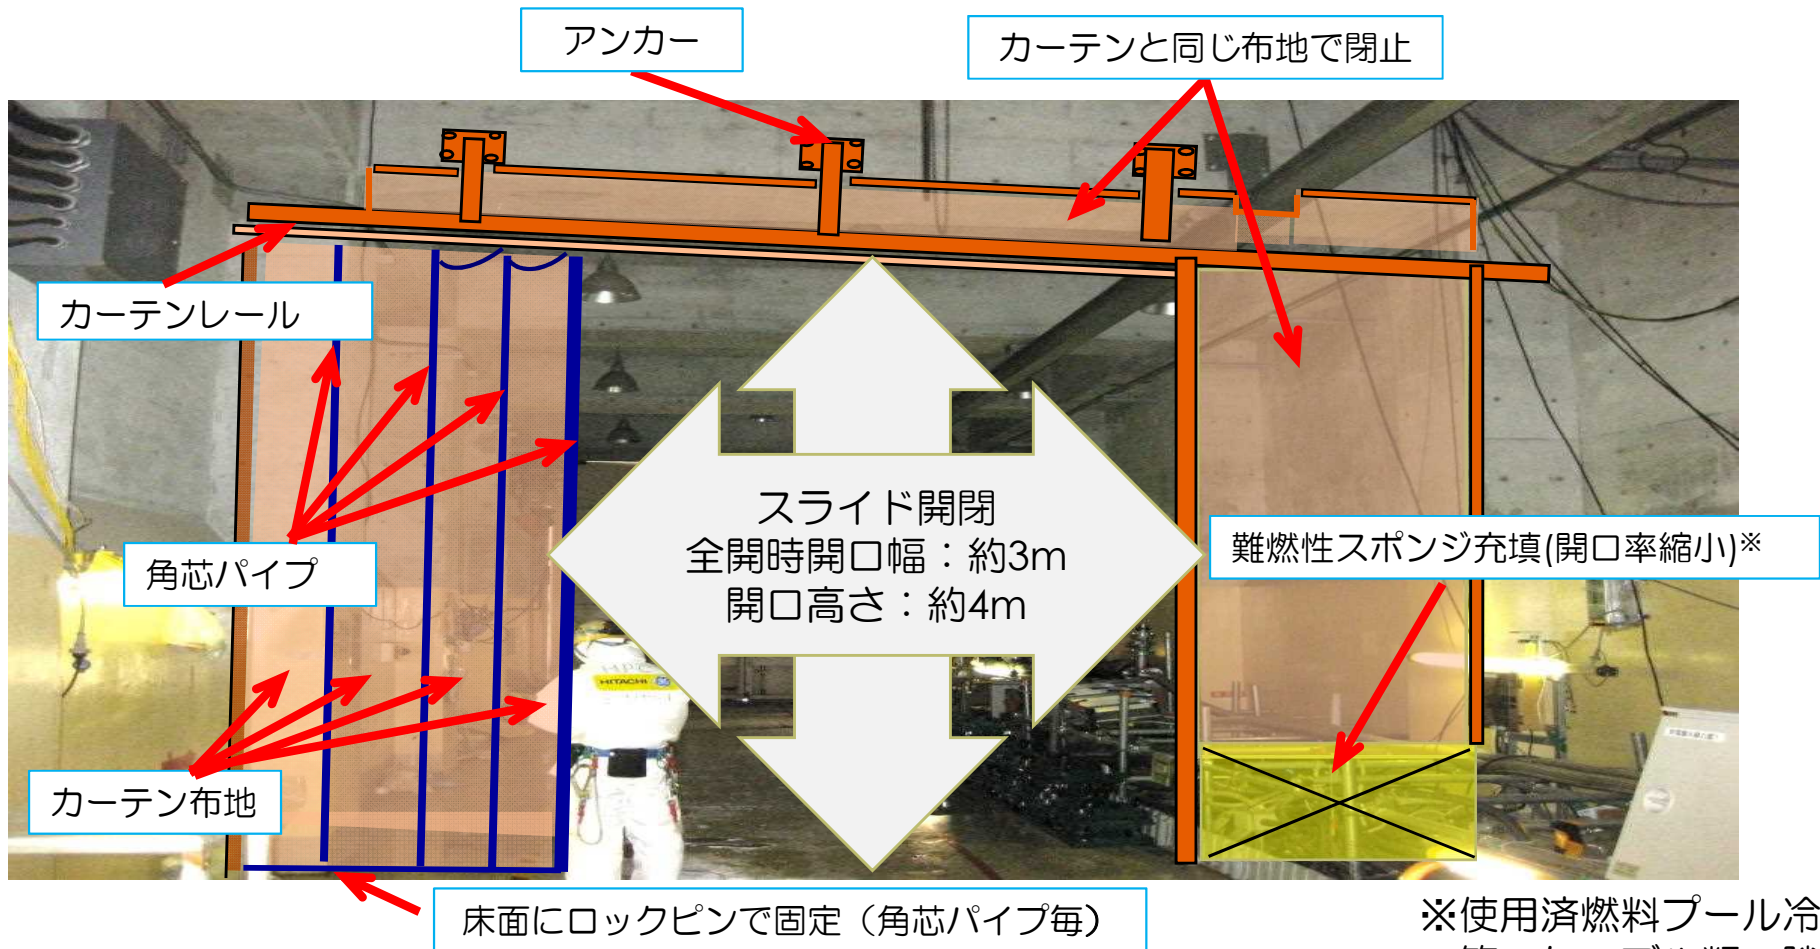
# 防風カーテンイメージ

※使用済燃料プール冷却系の配管・ケーブル類の間隙はスポンジ等を詰め、風流入抑制を図る

布地使用	ポリエステル100% (糸入り透明タイプ) ポリ塩化ビニール樹脂コーティング
	防災 (建築養生Ⅱ類適合品)
	厚み：0.5mm
風荷重耐圧	10m/s

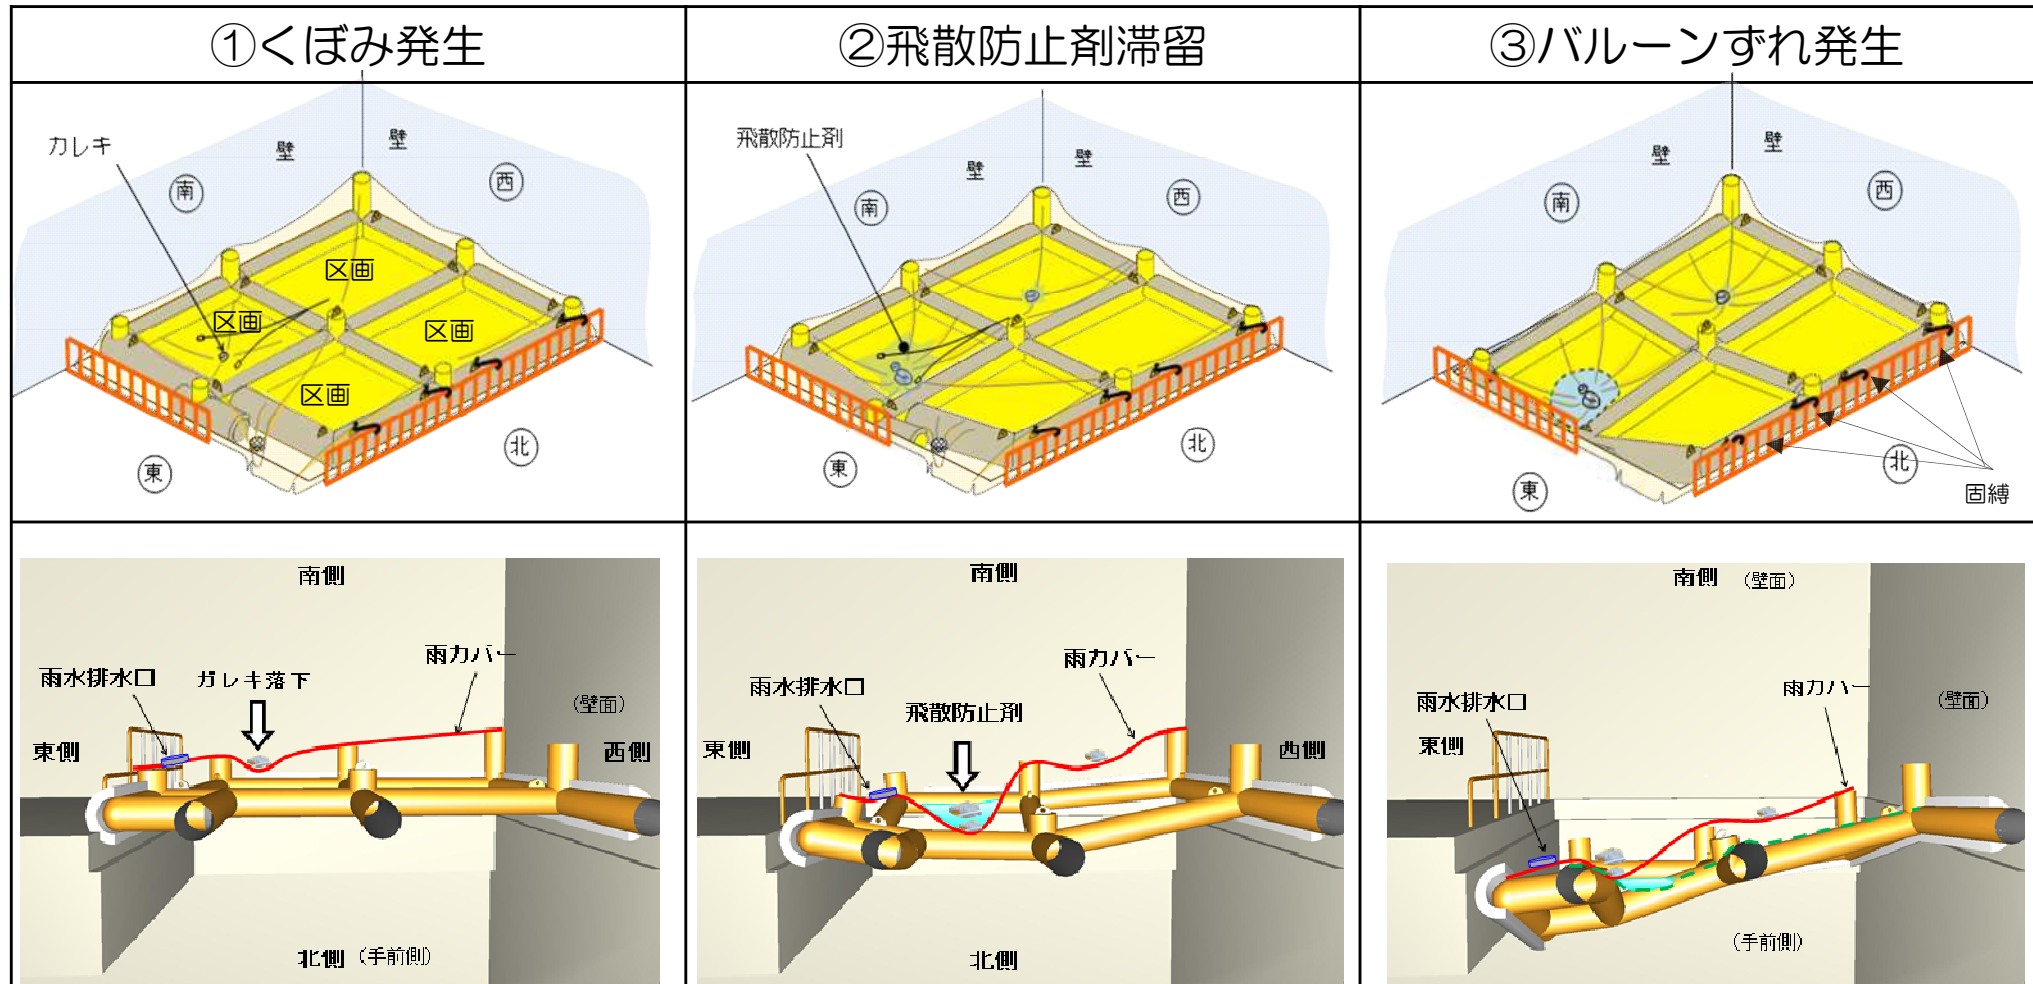
# (参考) バルーンずれ事象の推定原因

- ①バルーンを覆っていた雨カバー上にガレキが落下し、雨カバーにくぼみが発生。
- ②雨カバー上に飛散防止剤が流れ落ち、くぼみ部に溜まる。
- ③飛散防止剤等の重みによりバルーンの南東側からずれが発生。北側は固縛されていたことから南側にずれが発生。なお、飛散防止剤及びガレキの推定合計重量は約70kgで設計荷重30kg(1区画)を超過した。

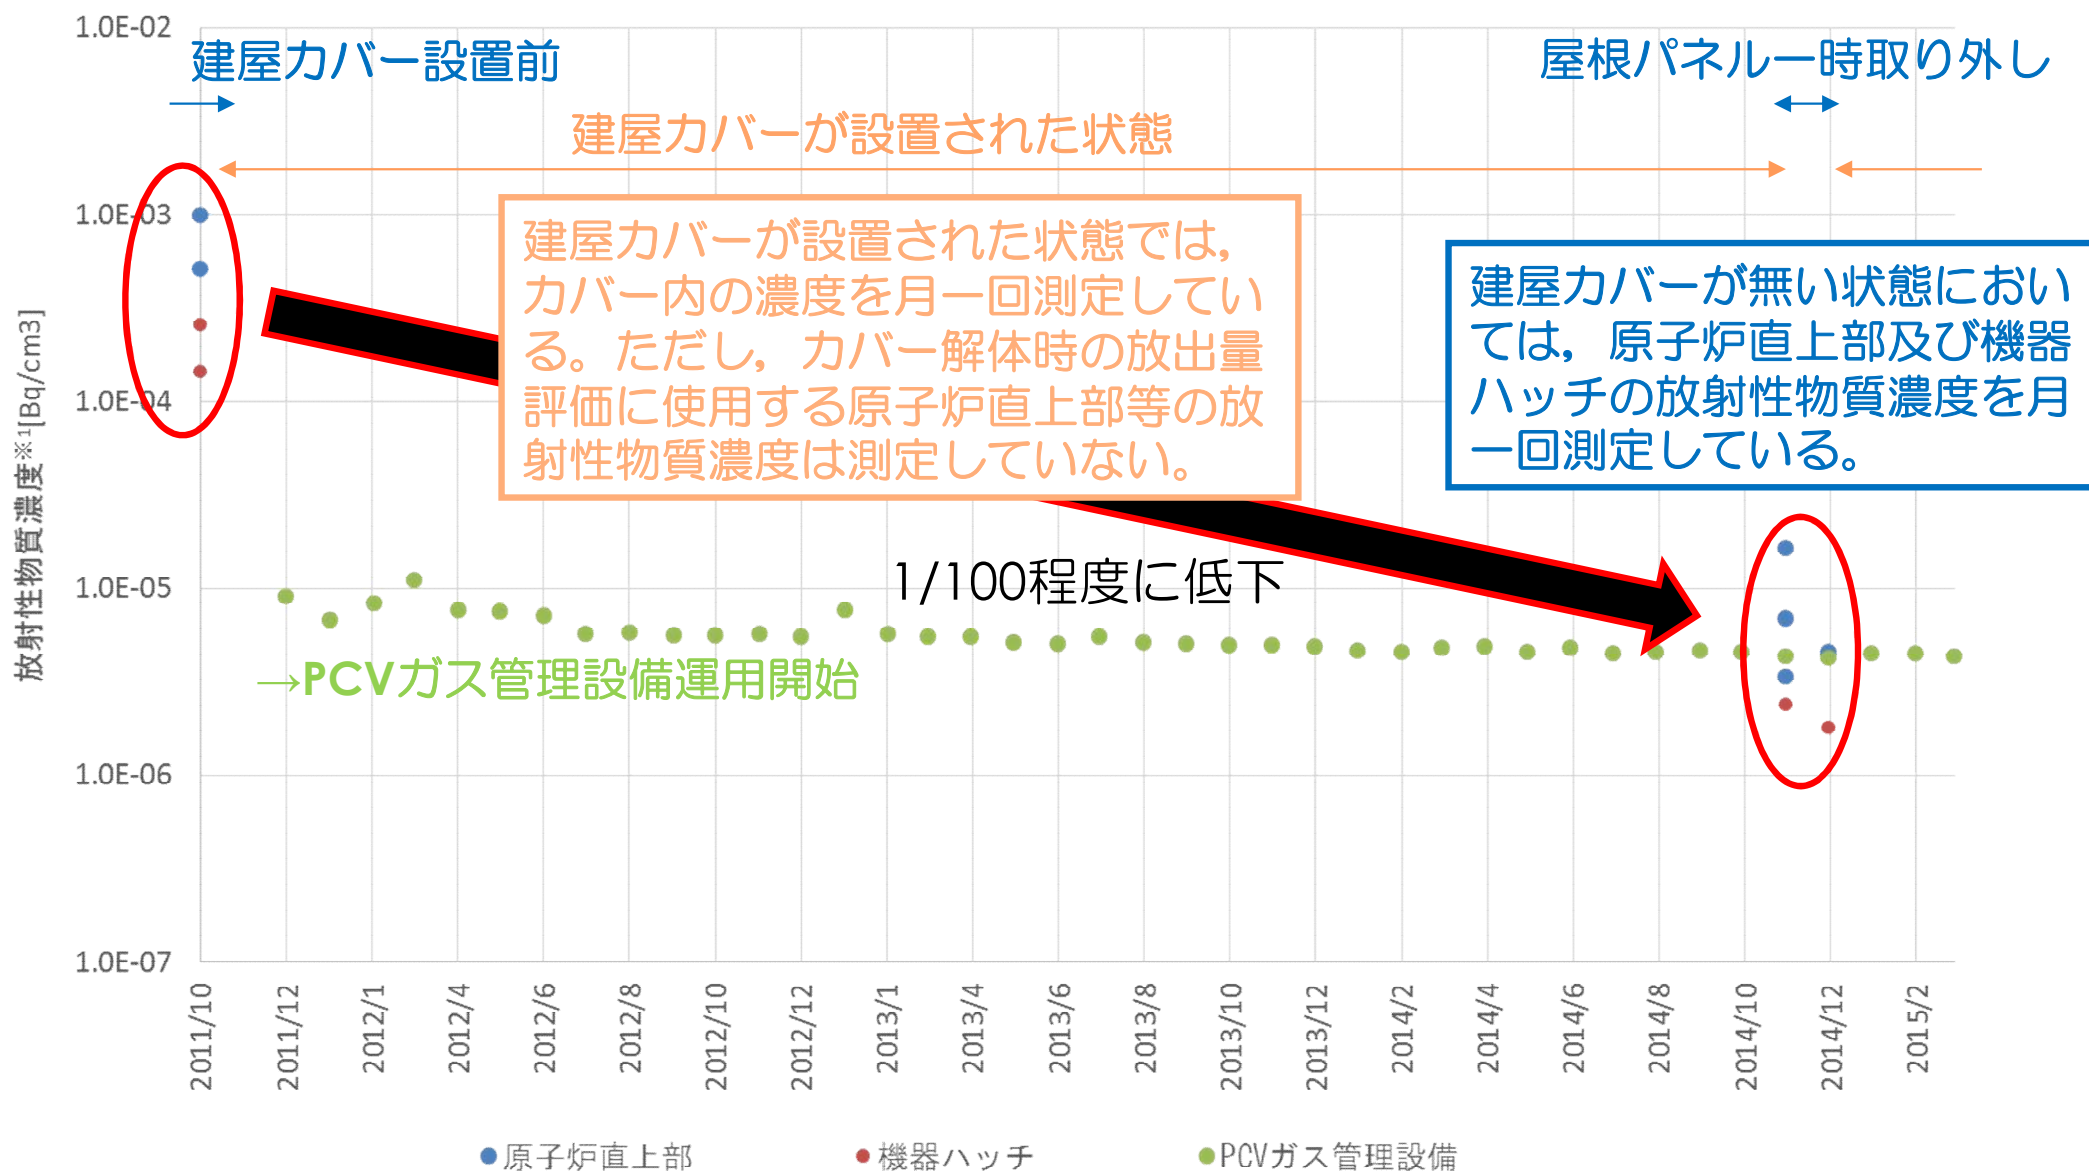
# (参考) 建屋カバー解体時の放出量評価に用いた放射性物質濃度

※1 放射性物質濃度に関しては、Cs134とCs137の合算値
