環境に優しい木材製品の利用開発

(県単課題 平成12年～平成16年)

高信 則男

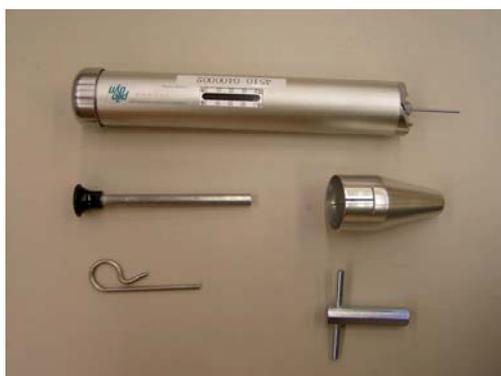
写真－1 ピロディン

ピロディン：電柱の腐朽度判定用。ピンを一定の強さで材に打ち込みその打ち込み深さを測定する（スイスProceq社製のピロディン6J-Forest、ピン直径2.5mm、測定範囲0～40mm）（写真－1）。

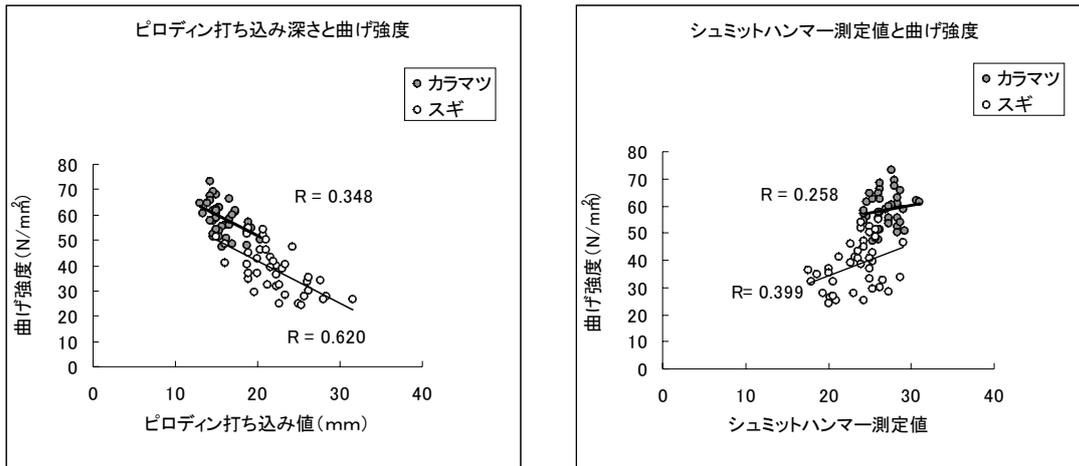
図－1 劣化測定機器と曲げ強度（MOR）の関係

劣化測定用機器については、ピロディンとシュミットハンマーを用いて測定し、測定値と曲げ強度の相関を確認したところ、両樹種ともにPe値が相対的に高い相関となったことから、劣化測定用機器としてピロディンを選定した（図－1）。

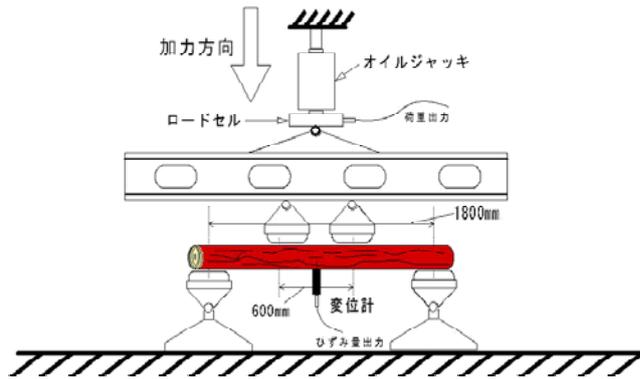
図-2 曲げ強度試験の概要

実大曲げ強度試験は、(財)日本住宅・木材技術センターによる「構造用木材の強度試験法」に従い、荷重容量50 tの実大強度試験機を用い、支点間距離1800mm、荷重点間距離600mmの3等分点4点荷重法により、材が破壊に至るまで加力した。曲げ強度試験の概略を図－2に示す。

最大荷重から曲げ強度 (MOR) を、材中央部のたわみ量からせん断の影響を含んだ全スパンの曲げヤング係数 (MOE) を下記の式から求めた。

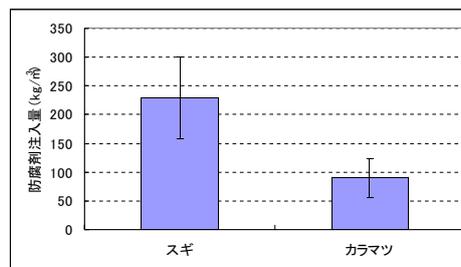
図-3 樹種ごとの防腐剤注入量

樹種ごとの薬剤注入量 (以下注入量) の平均値及び処理時含水率と注入量の関係について、それぞれ図-3、4に示す。

スギ材については、平均値で JIS A 9002 に定める注入量 ($200\text{kg}/\text{m}^3$) をクリアしたが、カラマツ材については、JIS 基準を満たす材は皆無であった。

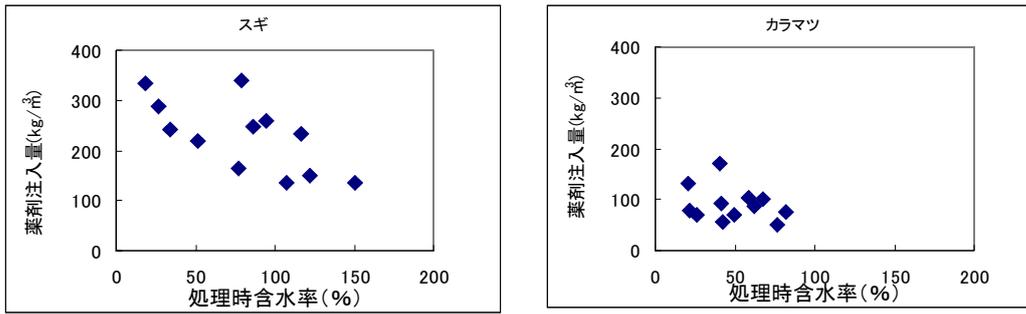
図－４ 処理時含水率と薬剤注入量の関係

スギ、カラマツともに含水率の低下に伴い注入量は増加する傾向を示した。また、JIS 基準値に満たなかったものは、スギ材では含水率 76% 以上の材であった。

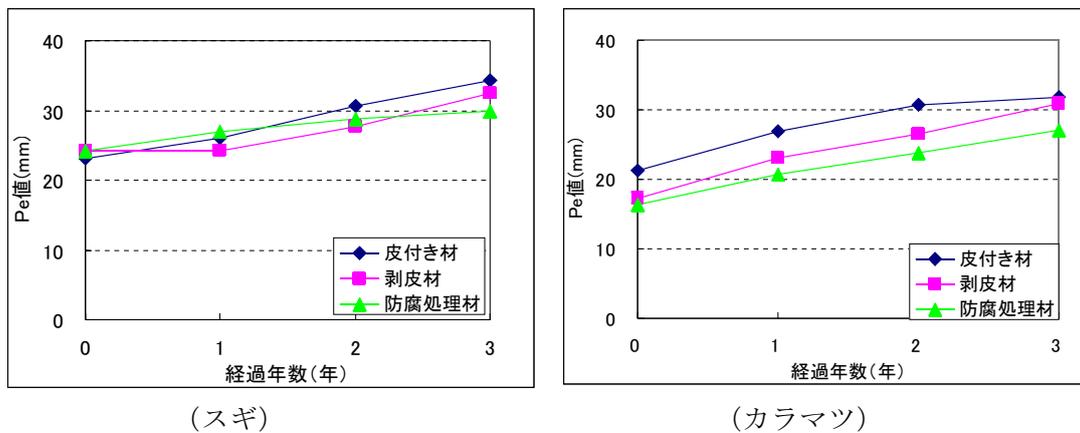
図－５ 経過年数とPe値

Pe値の経年変化について図－５に示した。

３年経過時のPe値は平均値でスギ皮付き材が23.1mmから34.4mmと149%、同剥皮材が24.2mmから32.4mmと134%、同防腐処理材が24.3mmから29.9mmと123%、カラマツ皮付き材が21.3mmから31.8mmと149%、同剥皮材が17.3mmから30.9mmと179%、同防腐処理材が16.4mmから27.1mmと165%、いずれも増加した。

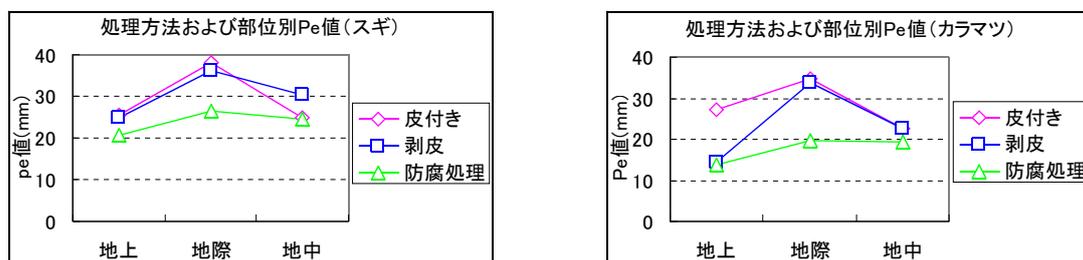
図-6 処理方法及び測定部位別Pe値

埋設後3年経過した杭材の処理方法及び測定部位別のPe値について、図－6に示す。スギ・カラマツともに処理方法に関わらず地際部のPe値が最も高く、腐朽の進行が早いことが示唆された。また、スギ材の地上部と地際部では、剥皮材と皮付き材のPe値はほぼ同様な値で推移したが、地中部では剥皮材の値が大きくなった。

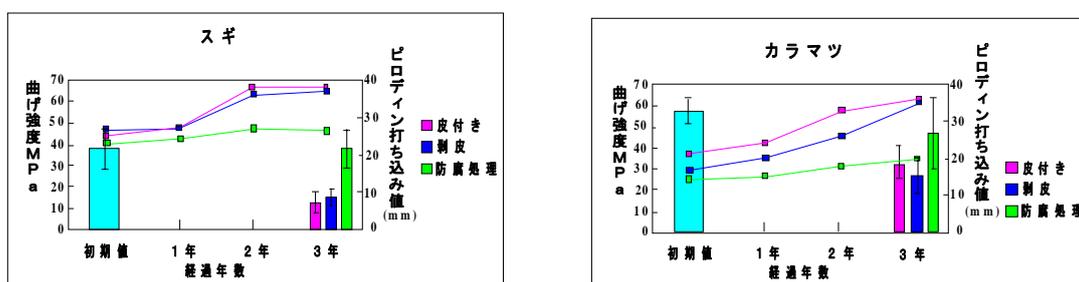
図-7 3年経過後の曲げ強度及びPe値の推移

埋設後3年経過杭材の曲げ強度試験結果及びPe値について、図－7に示す。埋設前（初期値）と3年経過後の強度（残存強度）を比較すると、スギ初期値37.7N/mm²に対し、皮付き材で12.6N/mm²(33.4%)、剥皮材で13.4N/mm²(35.5%)、防腐処理材で37.6N/mm²(99.7%)と推移している。

また、Pe値は、剥皮材で初期値27.4mmから36.06mmで132%、皮付き材で初期値24.96mmから38.08mmで153%、防腐処理材で初期値22.78mmから26.33mmで116%それぞれ増加している。

カラマツの曲げ強度は、埋設前（初期値）58.4N/mm²に対し、皮付き材で31.7N/mm²(54.3%)、剥皮材で27.0N/mm²(46.2%)、防腐処理材で46.3N/mm²(79.3%)と推移している。

また、ピロディン打ち込み値は、剥皮材では、初期値17.0mmから33.61mmで198%、皮付

き材で初期値21.33mmから34.79mmで163%、防腐処理材で初期値14.83mmから19.83mmで134%、それぞれ増加している。

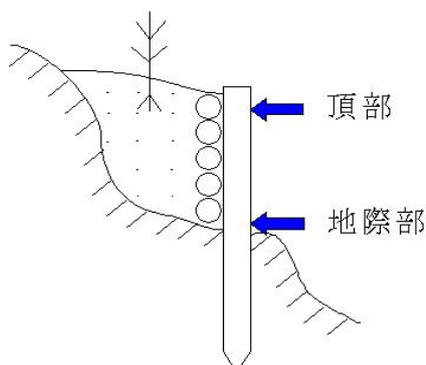
図-8 測定部位

劣化度の測定には、ピロディン(6J-Forest、ピン直径2.5mm、測定範囲0～40mm)を用いた。測定部位は、土壤に接する部位である地際部と頂頭部から約10cm下部の頂部の2カ所とした(図-8)。それぞれについて、測定可能な範囲で3点を測定し、その平均値を代表値とした。

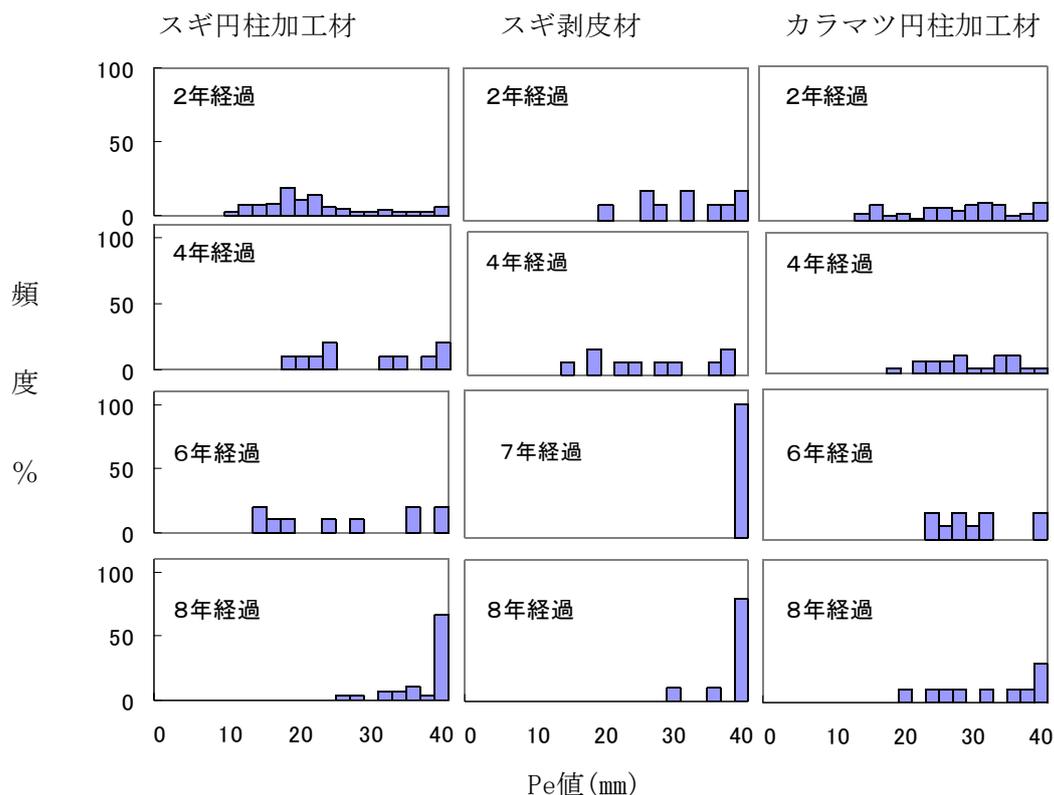
図－9 地際部Pe値の頻度分布の経年変化

Pe値は40mmを最大値とする打ち切り値データであることから、平均値の比較とともに、分布の比較をする必要がある。そこで、図－9に地際部の各経過年数における樹種及び加工方法ごとのPe値の頻度分布を示す。各樹種、剥皮、円柱加工ともに年数が経過するほど最頻値が増加する傾向にあった。スギ剥皮材では7年経過時に、円柱加工材では8年経過時に、カラマツ円柱加工材でも8年経過時に最頻値が40mmに達した。

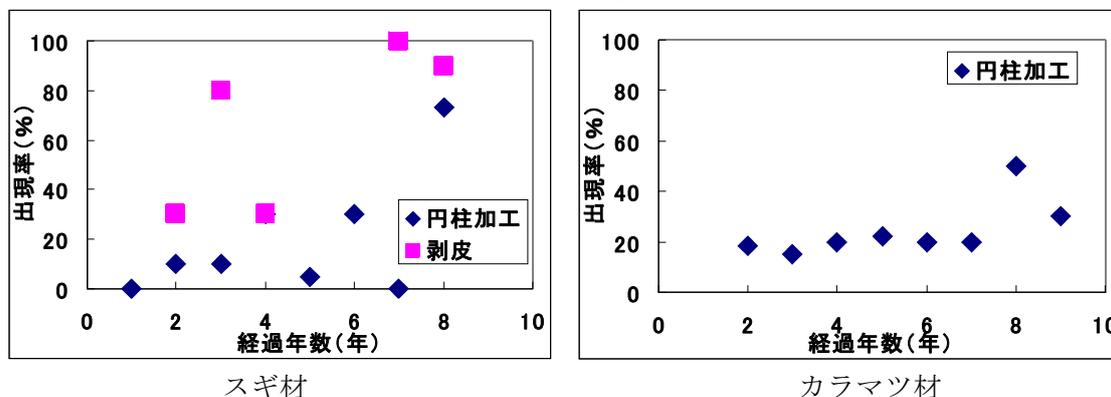
図-10 経過年数ごとの使用不能材出現率

図-10に使用不能材出現率の経年変化を樹種・加工方法ごとに示す。年数の経過に伴い同出現率は増加した。3、6、8年経過時の同出現率は、スギ剥皮材の場合は80%、データなし、90%、同円柱加工材は、10、30、73.3%、カラマツ円柱加工材は、15、20、50%であった。なお、材は使用不能材出現率の60%を使用限界とすると、耐用年数は、スギ剥皮材は3年程度、円柱加工材は8年程度であった。

※使用不能材：打ち込み深さ \geq 35mm

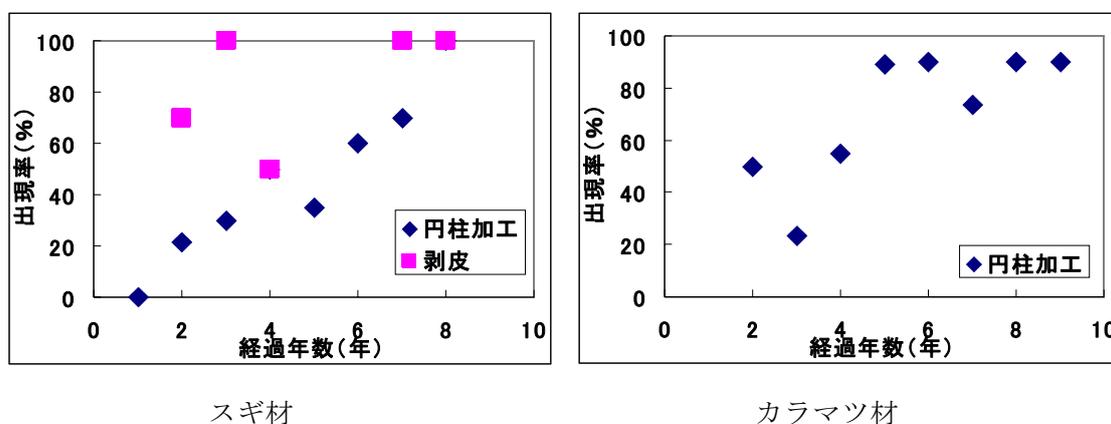
図-11 経過年数ごとの腐朽材出現率

雨宮ら¹⁾の被害評価法では、全面的に軽度の被害のうえに部分的に激しい被害があるものを被害度3としている。そのことから飯島は、激しい被害がある被害度3以上を腐朽材としている。²⁾図-11に腐朽材出現率の経年変化を示す。腐朽材出現率はスギ剥皮材では、2年経過から70%となり、同円柱加工材では6年経過時から50%を超え高くなった。

4年経過時の腐朽材出現率は、剥皮材、円柱加工材ともに50%となった。

カラマツ円柱加工材では、3年経過時の腐朽材出現率は23.3%であるが、5年経過時には80%を超えた。腐朽出現率60%を使用限界とすると、スギ材の耐用年数は、剥皮材は2～3年、円柱加工材は6～7年、カラマツ円柱加工材は4～5年であった。

※腐朽材：目視被害度 \geq 3

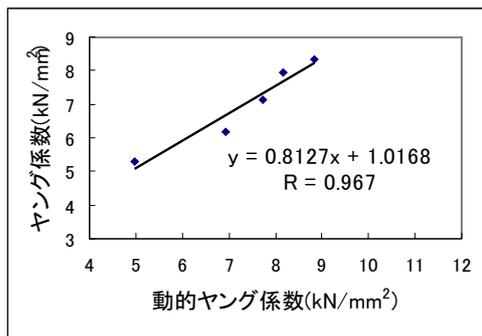
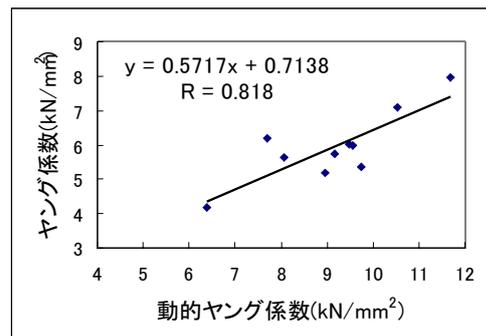
図-12 ヤング係数と動的ヤング係数の関係

次に、図-12に動的ヤング係数とヤング係数の相関を示す。

動的ヤング係数とヤング係数の間には、高い相関があり、実大曲げ試験を行っていない材のヤング係数を高い確率で推定することができる。

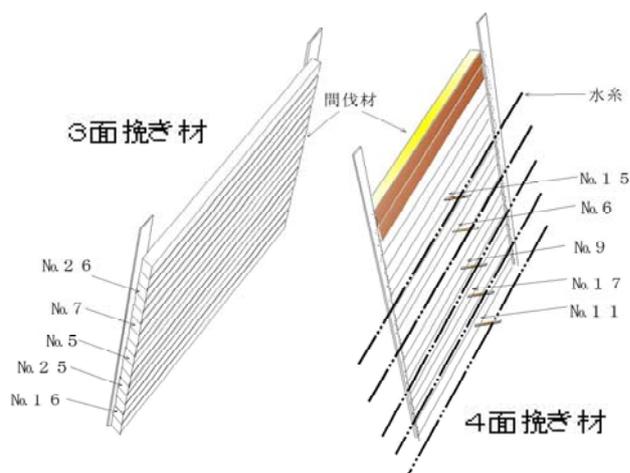
図-13 試験材の設置箇所

動的ヤング係数を測定した材を現場に搬入後、動的ヤング係数の高い順に下から設置し（表-10）、30cm間隔に5カ所（打設面から5～125cm）で測定用治具を設置して（図-13、14）、コンクリート打設（打ち込み高1回目75cm、2回目50cm、計125cm）時の材のたわみ量を5分間隔で測定した。

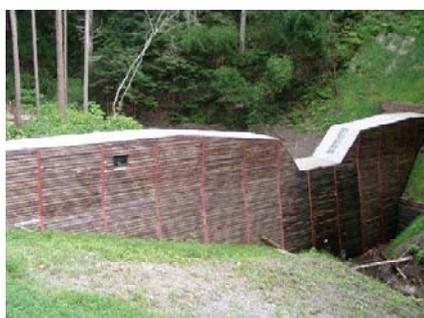
写真-18 単木落とし込み型（H鋼型）施工状況

なお、施工状況について写真-18に示す。

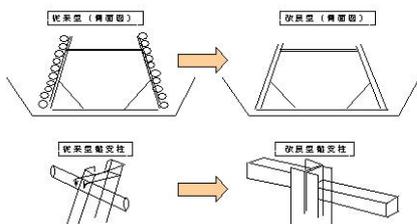
図-15 従来型と改良型（単木落とし込み型）模式図

従来の間伐材丸太等を使用した残置式型枠は、型枠用材を止め金具等を用いて、縦鋼材の外側に固定していた。また、コンクリート打設時には、止め金具だけでは不安定なため、鋼材等で外側から押さえ付ける必要があり、取り付けに手間がかかっていた。

まず、在来型と改良型の概略を図-15に示す。

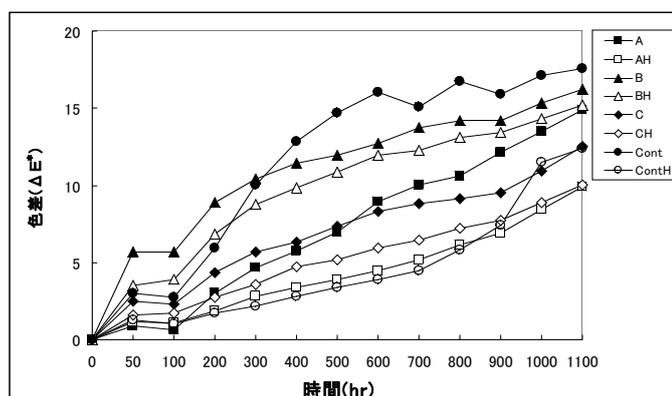
図-16 色差の変化

処理試験体と無処理試験体を比較した結果、図-16に示すように色差としてその違いが測定された。また、目視では数値以上の違いが確認できた(写真-19)。経時変化としては無処理試験体の場合早い段階で褐色化が進行し、その後白色化へと移行した。

その現象については、紫外線により高分子リグニンの側鎖が切断されて徐々に低分子化が進行する過程で褐色を呈し、その後、低分子化したリグニンが降雨により溶脱して、セルロースの白色が残ると推測できる。処理試験体の場合も劣化は起きているが、その進行速度が無処理材と比べてやや緩やかであるため、変色の度合いが低いと考えられる。

処理試験体では、AH、CH塗料で比較的退色が少なく、AHは800時間経過時で、CHは700時間経過時に色差6を上回り、退色が目立ってくることから、野外ではこの時点で塗料の塗り替えが必要になってくると思われる。

また、ConHは800時間経過まで、色差が低い値で推移している。これは表面保護剤のみでも一定の効果が期待できることを示唆している。しかし、900時間経過後から急激に色差の値が高くなっているのは、表面の保護剤層が紫外線により破壊され剥離したためと考えられる。

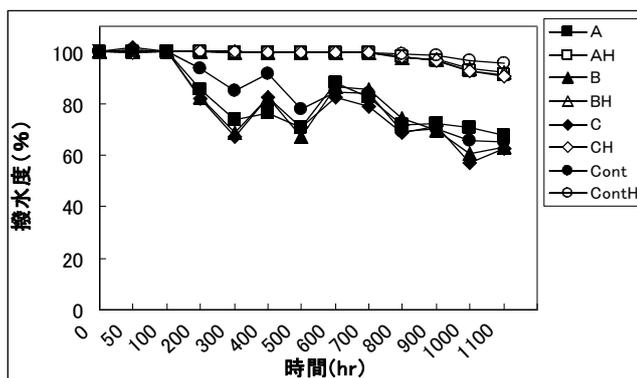
図-17 撥水度の推移

撥水度の測定結果について、図-17に示す。表面保護剤塗布試験体では、1,100時間経過後も90%以上を維持している。このことから、表面保護剤は長時間にわたり効果が期待できるものと推測される。

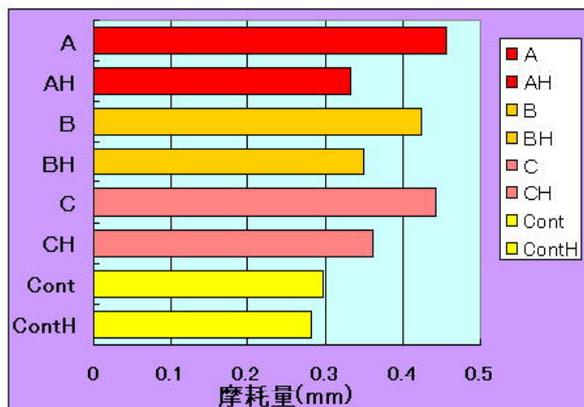
図-18 耐摩耗性試験結果

耐摩耗性試験の結果を図-18に、試験体の状況を写真-20に示す。

各試験体とも表面保護剤を塗布した試験体の摩耗量が、塗布しないものと比較して少ない結果となった。これは、表面保護剤が塗布面で硬化することにより、一定の表面保護効果を持つことによると考えられた。また、塗料及び表面保護剤塗布試験体と無塗装のものを比較すると、無塗装のものの摩耗量が少なかったが、これは塗料及び表面保護剤塗布試験体の塗料部分が先に摩耗したためと考えられる。
