# 福島第一原子力発電所 労働環境の改善への取組み

2016年2月3日

東京電力株式会社

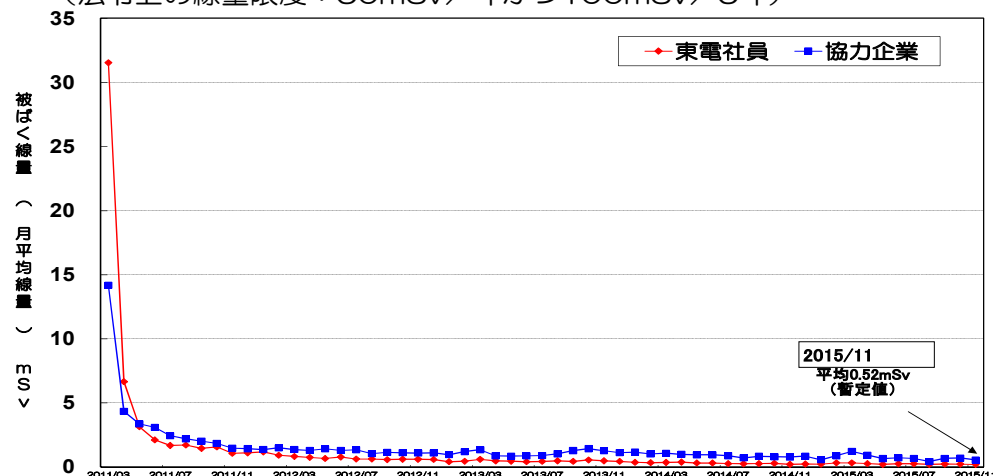
- 線量低減対策や作業毎の被ばく線量予測に基づいた作業員の配置、配置変更により、作業員の平均被ばく線量は1mSv/月程度に抑えられています
- 大半の作業員の被ばく線量は、年間の線量限度に対して低く抑えられていますが、更なる低減に努めています。（法令上の線量限度：50mSv/年かつ100mSv/5年）

作業員の月別個人被ばく線量の推移（月平均線量）

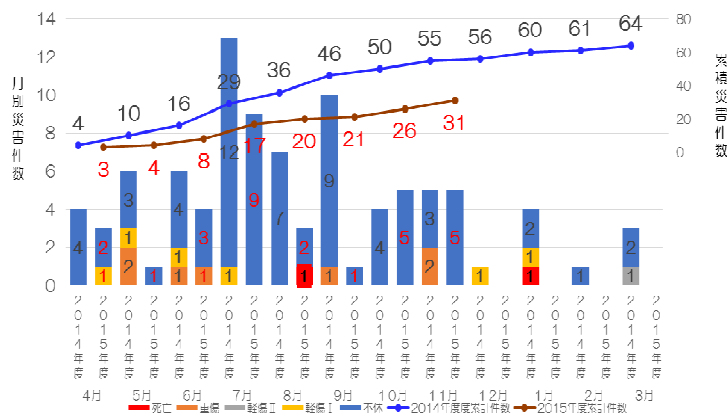
- 2015年11月末現在で、31件の作業災害が発生しています。昨年2014年11月末は55件発生しており比較すると44%減となりました。
- 2015年上半期は災害発生は低く抑える（54%減）事が出来ましたが、8月死亡災害が発生しています。また、下半期では10月に5件、11月に5件発生しています。

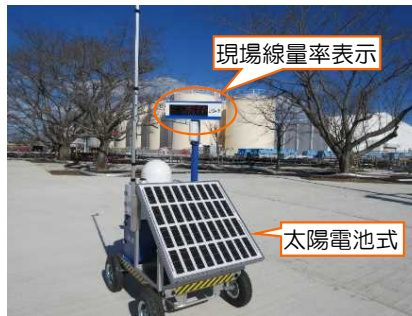
現場線量率モニタの設置状況
