福島第一原子力発電所3号機原子炉建屋 使用済燃料プールからの燃料取り出しに向けた オペレーティングフロア線量低減について

2016年6月13日
東京電力ホールディングス株式会社

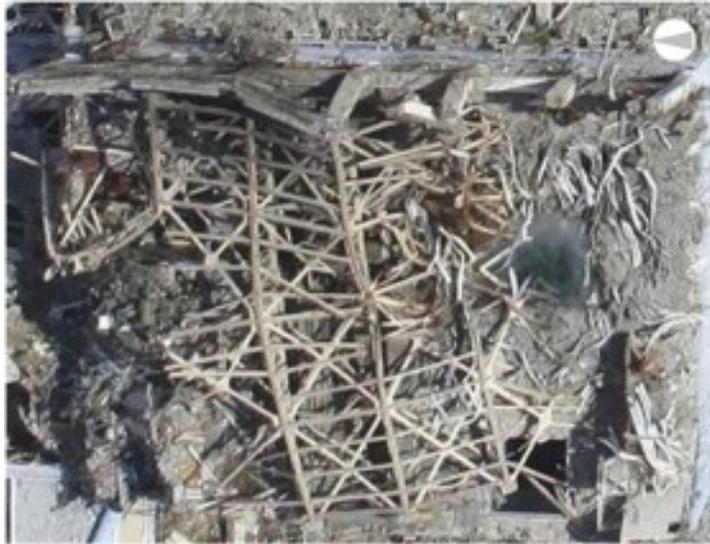
オペフロ大型瓦礫撤去着手前（撮影日2011年3月24日）

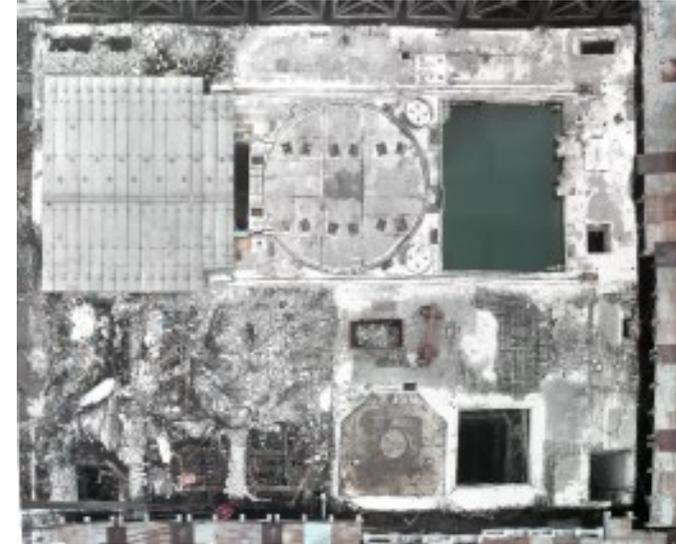
A工区遮へい体設置着手前（撮影日2016年2月20日）

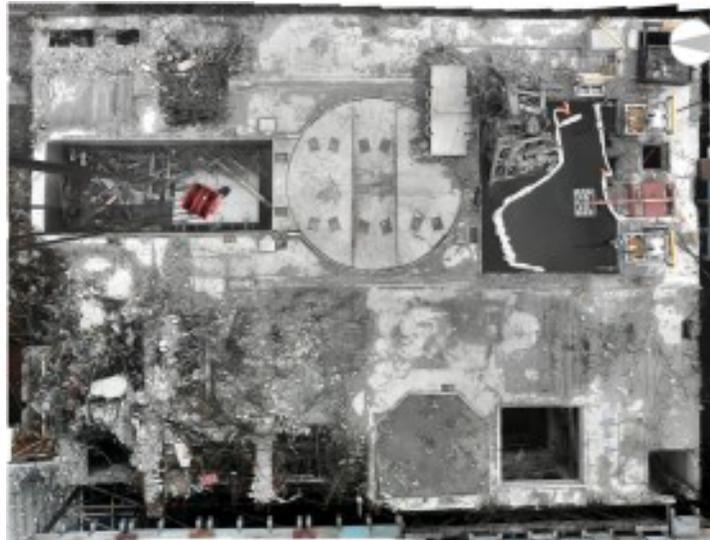
オペフロ大型瓦礫撤去完了後（撮影日2014年1月31日）

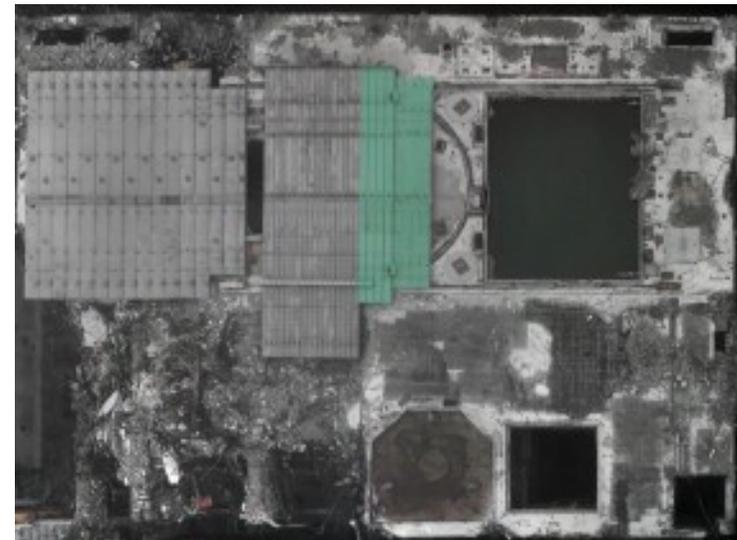
A工区遮へい体（第Ⅰ期）設置完了後（撮影日2016年4月22日）

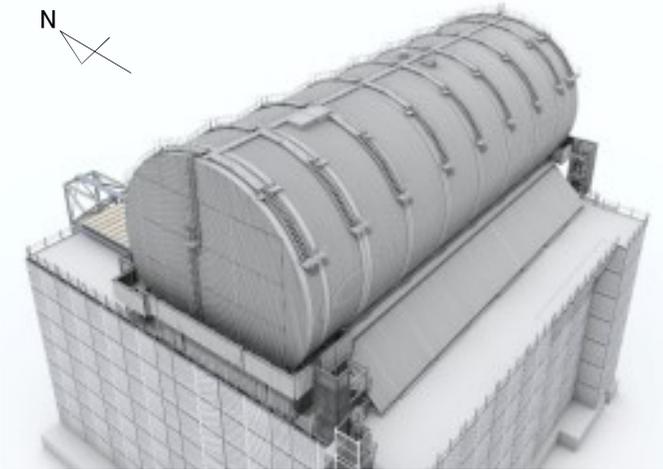
3号機燃料取り出し用カバー 完成イメージ

- 燃料取り出し用カバー架構は、東西方向に門型形状で設置するため、燃料取扱設備等が稼働する作業床は、オペレーティングフロア（以下、オペフロ）床面より約6m高くなる。
- オペフロ床上に遮へい体を設置するが、カバー架構および作業床等も遮へい効果を有する。

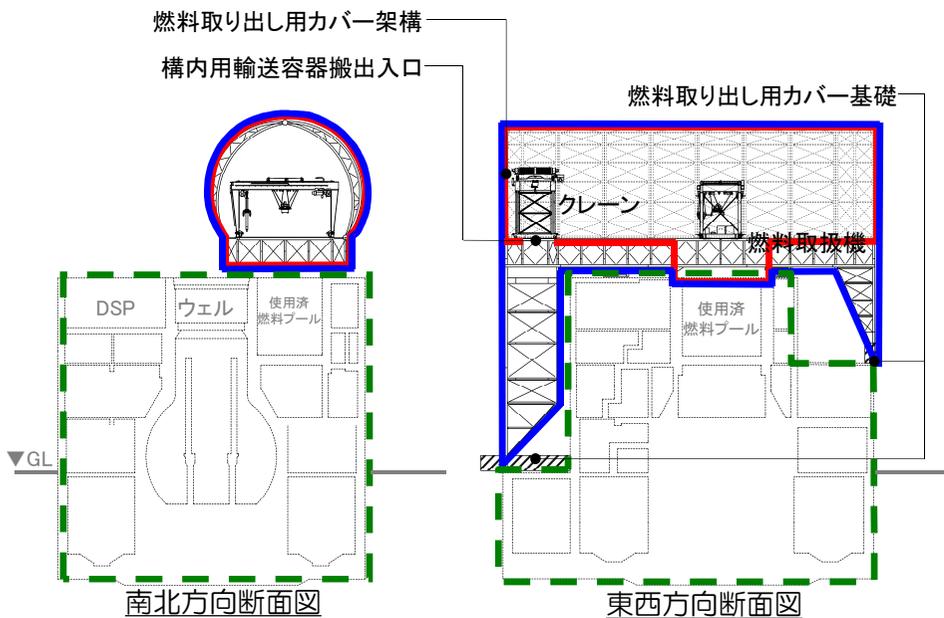
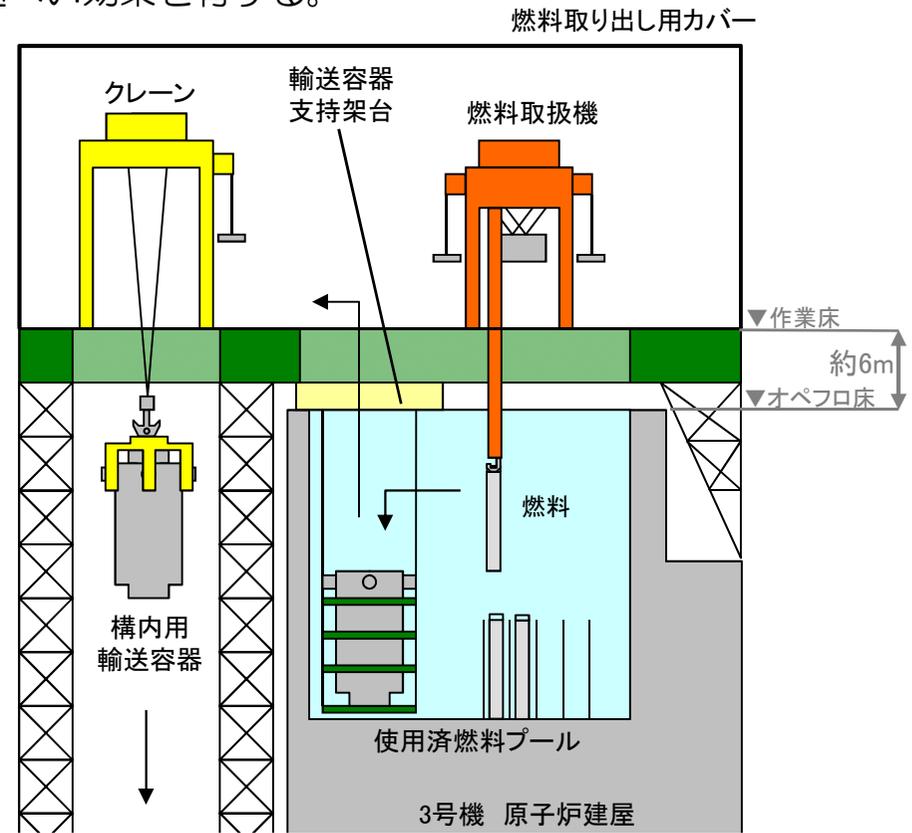
3号機燃料取り出し作業イメージ

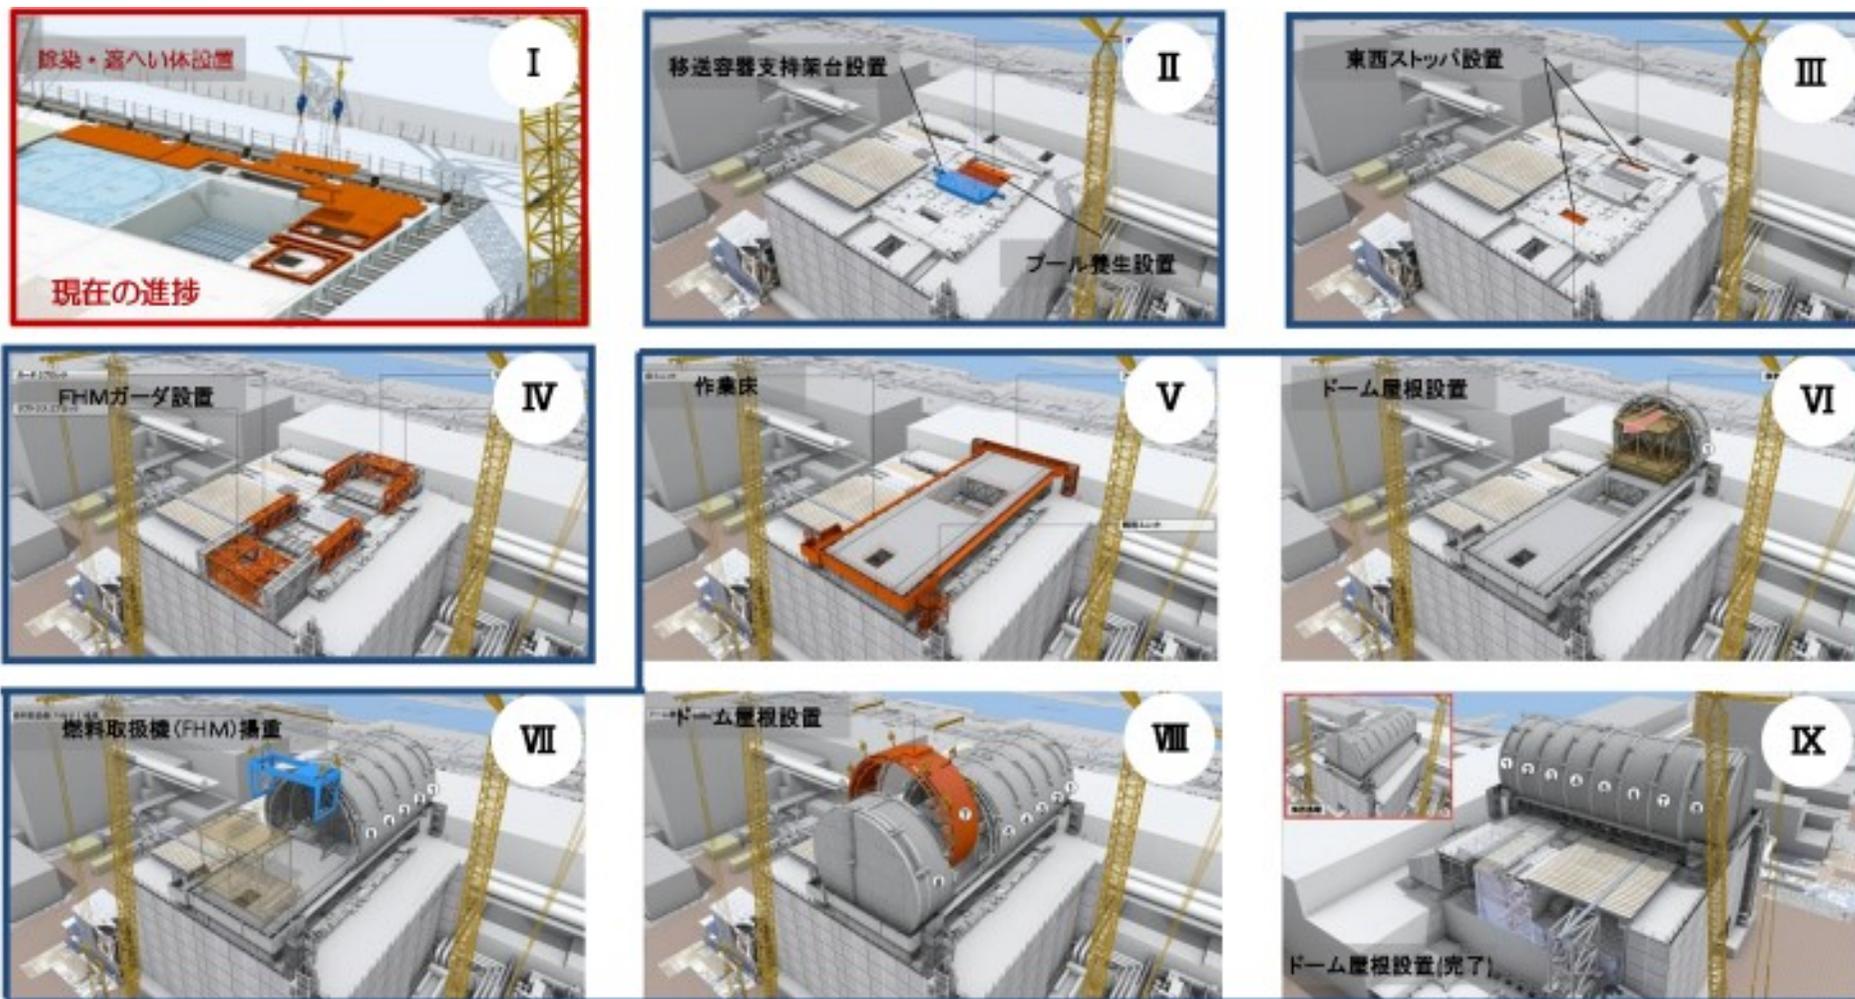
- 除染・遮へい体設置着手以降の作業ステップを示す。Ⅰは主に無人重機を用いた遠隔による除染・遮へい体設置作業となるが、Ⅱ以降は有人作業を伴う燃料取り出し用カバーおよび燃料取扱設備等設置作業となる。

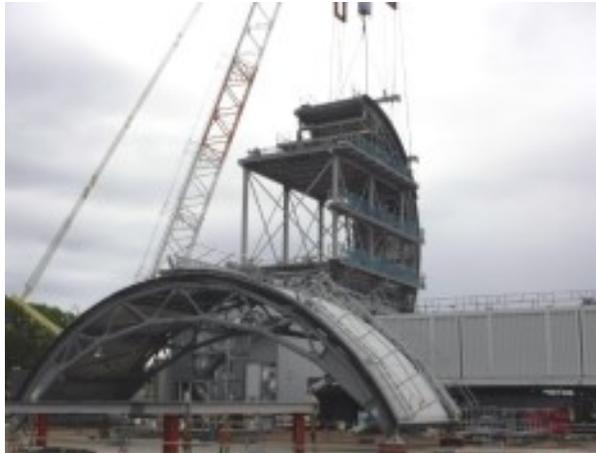
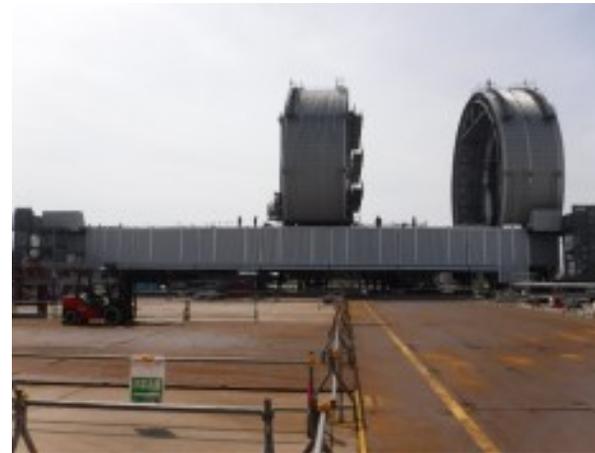
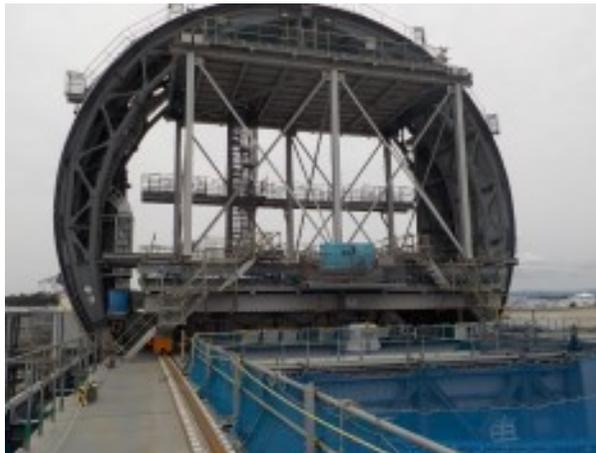
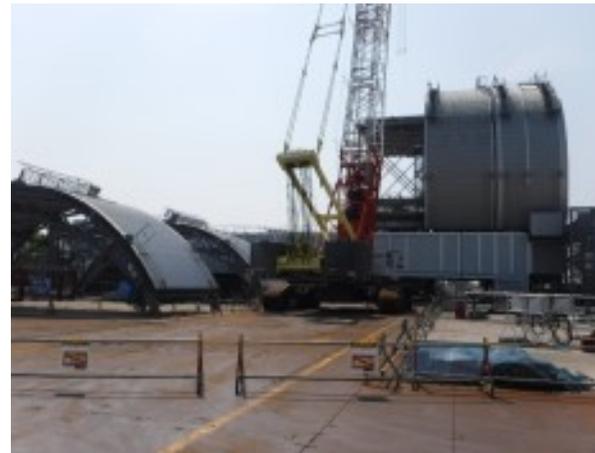
- 1F構内にてカバー設置作業を円滑に進めることができるように、小名浜港で組立作業の確認を行った。
- 燃料取り出し用カバーの架構部材（鉄骨トラス・ガーダ等）は、工場製作が完了しており、1F構内での省人化を図るため構外で大組した架構を小名浜港で保管中。

カバーの組立確認状況（撮影日2016年5月16日～24日）

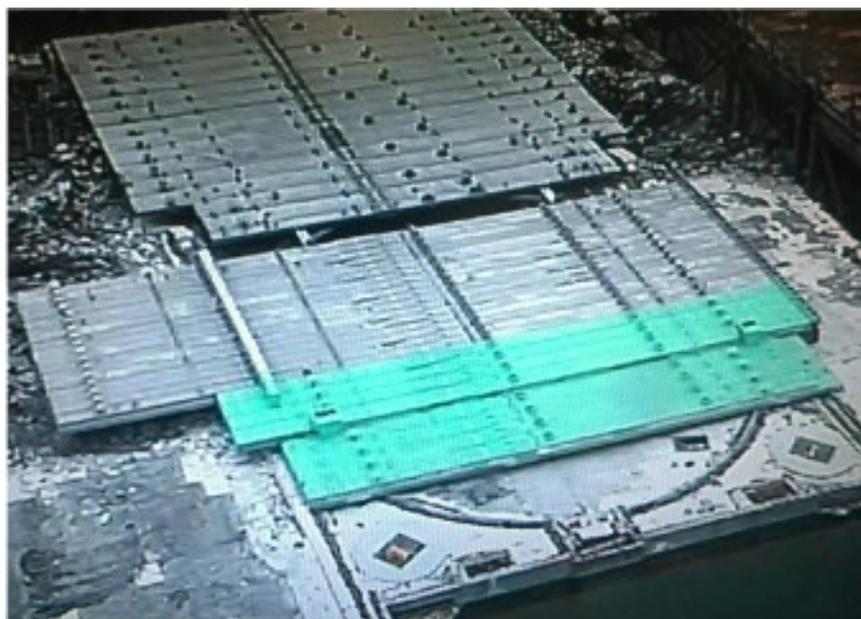
- 写真中の緑着色箇所は、熱交換塗装を施工している。主に燃料取り出し用カバー等を設置するオペフロ南側全域が有人作業エリアとなるため、このエリアの遮へい体には熱交換塗装を施工して熱中症対策を図る。

A工区第Ⅰ期設置完了（撮影日:2016年4月22日）

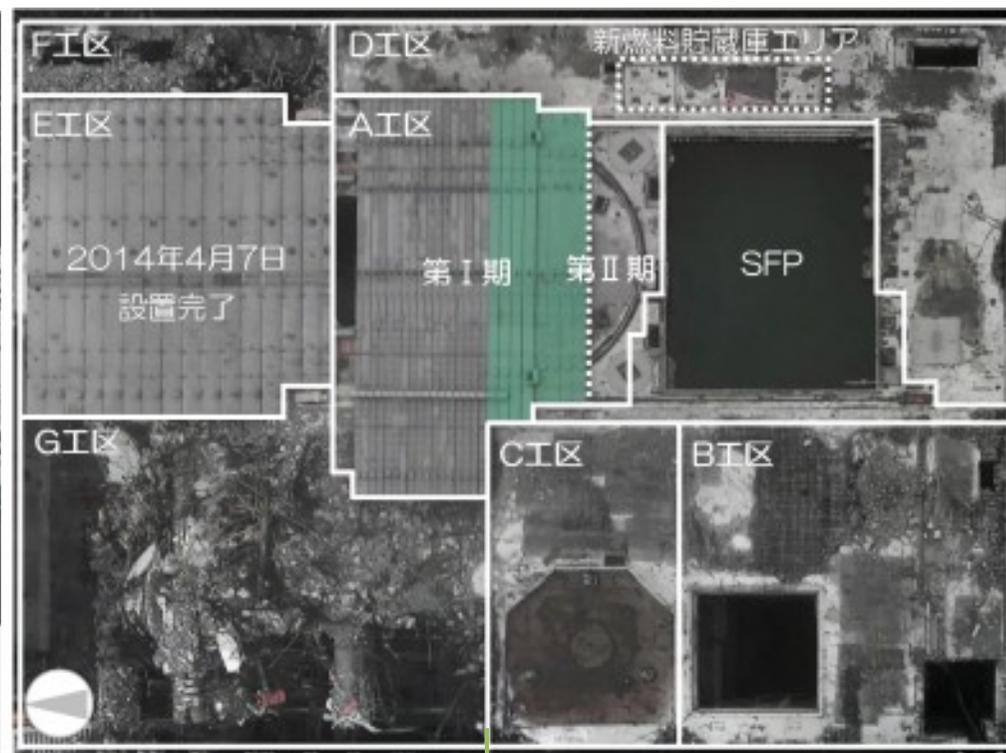
遮へい体への熱交換塗装範囲
(オペフロ南側全域)

3号機オペフロ全景写真（撮影日:2016年4月22日）

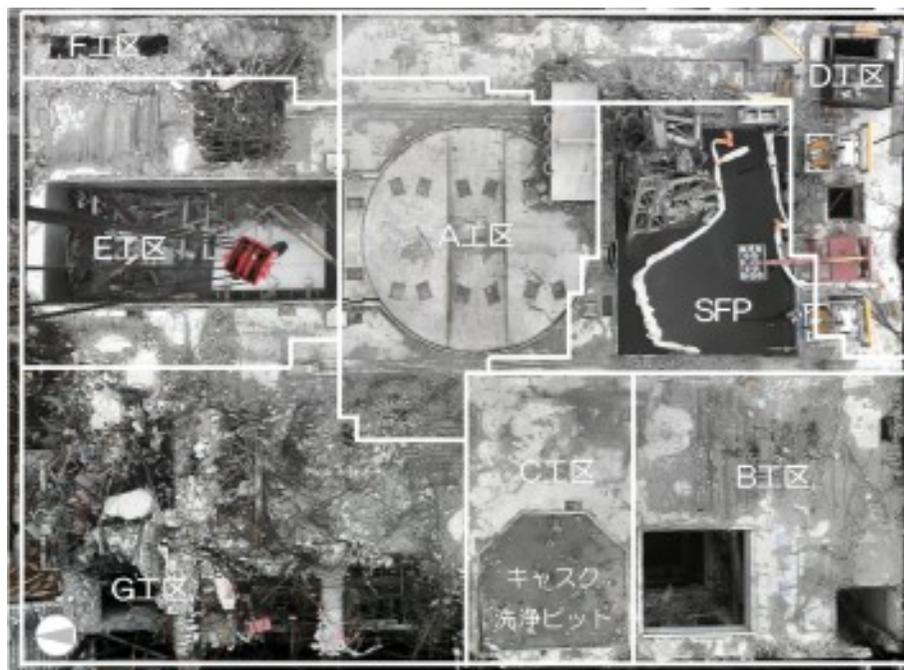
- 除染エリアはE・F・G工区を除く工区を対象とした。
 - E工区のDSピット内瓦礫は撤去せずとも、遮へい体設置のみで有人作業への線量寄与を低減できると判断した。
 - F・G工区は躯体損傷・崩落が著しく除染が行えないと判断した。
- 瓦礫集積および瓦礫吸引は、対象全工区に実施した。
- 機械式はつりは、床が健全な状態であったA工区を対象に実施した。
- 高圧水はつりは、床が損傷しており機械式はつりのように打撃を加えることができないB・C工区を対象に実施した。
- その他の除染方法として、C工区のキャスクピットエリアについては床面が金属板で覆われており、ここに生じた錆が線源となっていたため、泡状キレート剤の散布による除染を実施した。

線量低減策作業工区（撮影日2014年1月31日）

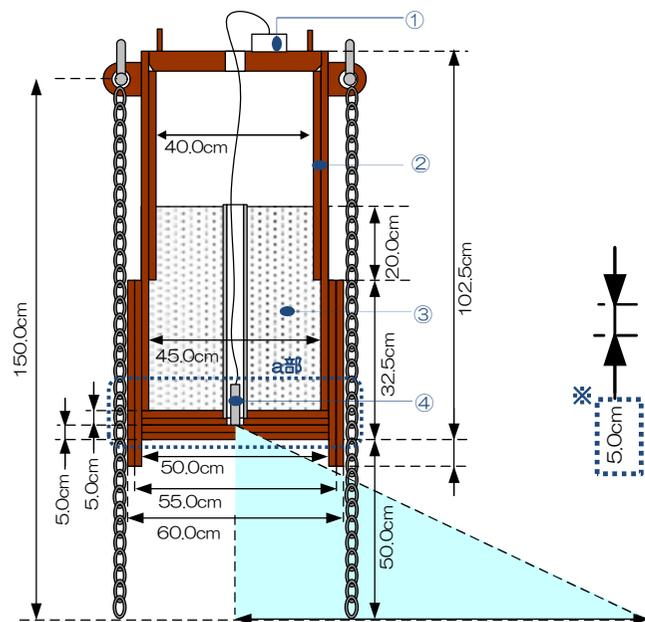
コリメート線量測定器

- ✓ コリメート線量測定器に無線式線量計（有効測定範囲0.1～1,000mSv/h）を格納し、オペフロ+50cm高さの空間線量率を測定する。なお、オペフロ+5m高さの空間線量率も併せて測定する。
- ✓ オペフロ+50cm高さの高線量箇所の測定は、無線式線量計の有効測定範囲を逸脱する可能性があるため、容器底面部に厚さ5cmの鉄板(遮へい効果1/10相当)を備えて、無線式線量計の測定値を有効測定範囲内に減衰させる。

①電源・送信機箱 ②容器(銅製) ③リットル充填剤 ④無線式線量計

- P11に示すコリメート線量測定器をA工区遮へい体上に置いて線量率を測定（5月18日測定、下図の赤丸で示す7箇所で測定）。
- 最大値の測定点で30.8mSv/h→0.1mSv/h未満であること、遮へい端部を除き全体的に0.1mSv/h未満となったことを確認。

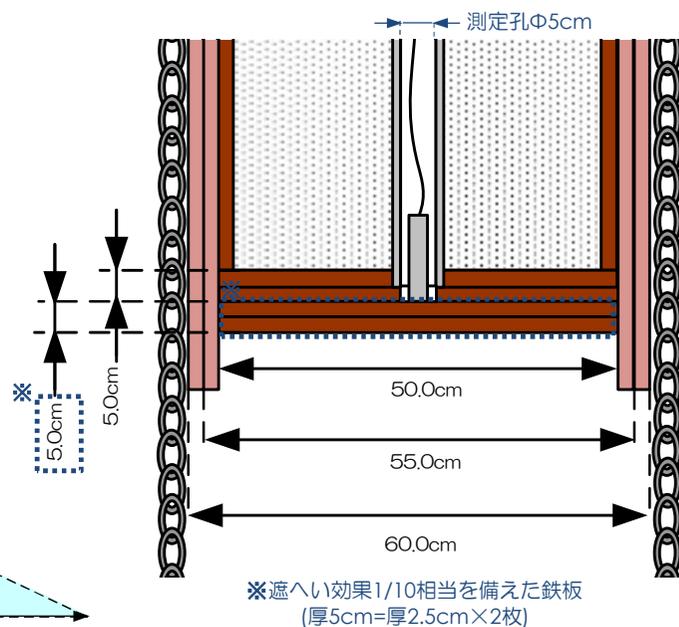
a部拡大図

※遮へい効果1/10相当を備えた鉄板
(厚5cm=厚2.5cm×2枚)

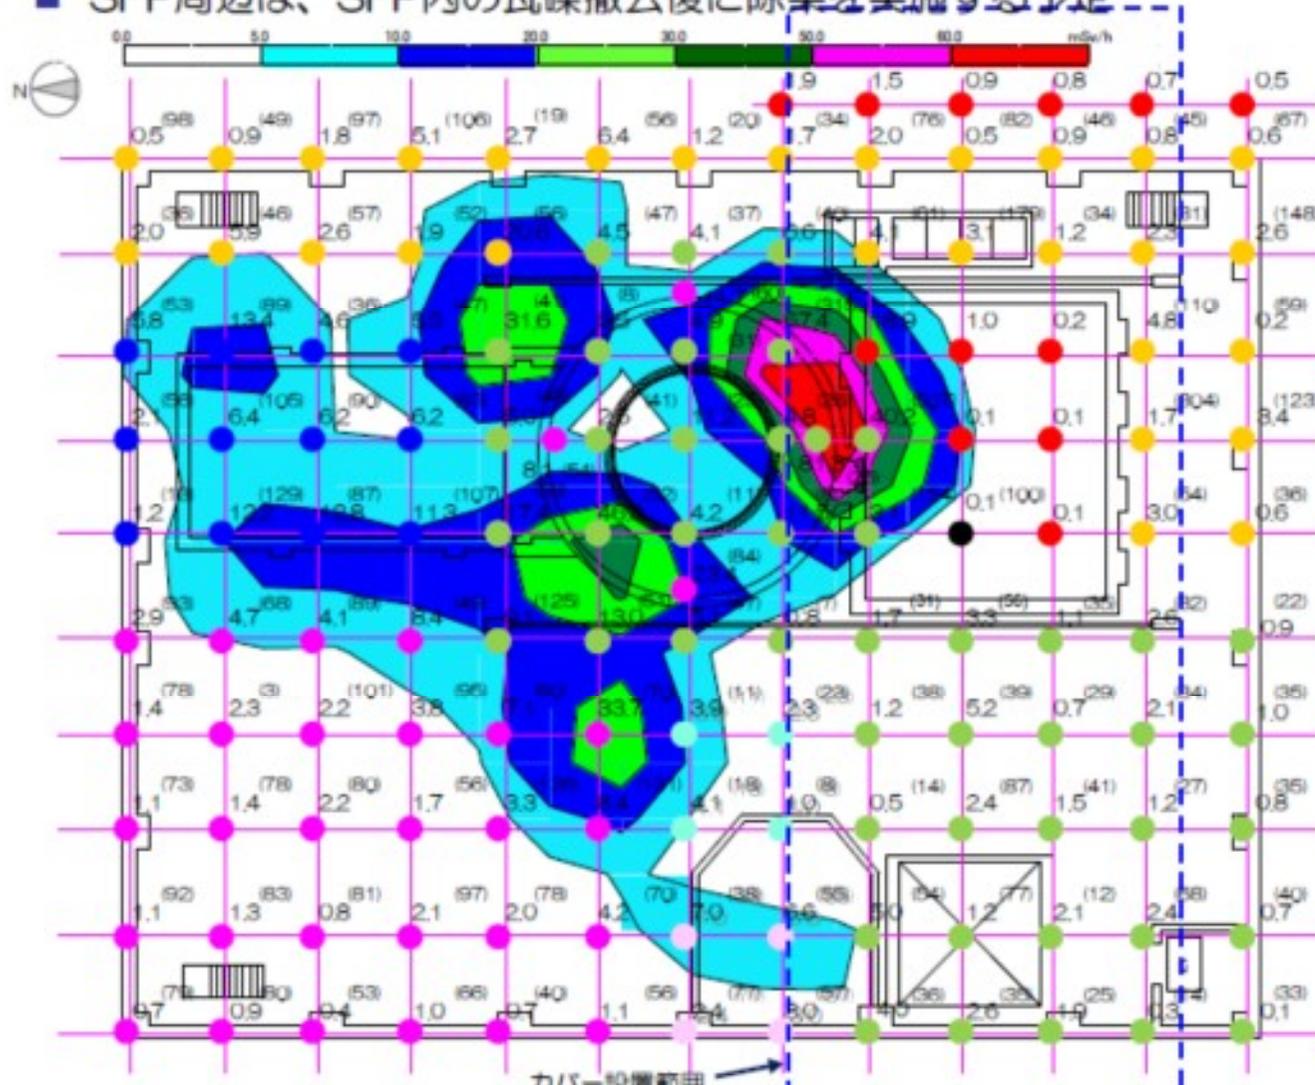
- 現在のオペフロ+50cm高さでのコリメート付き線量測定装置による測定値は以下の通り
- SFP周辺は、SFP内の瓦礫撤去後に除染を実施する予定

- 【線量率測定日】
- H25.11.6-7
 - H26.4.1
 - H26.5.21
 - H26.7.3-4,7
 - H26.8.2,5
 - H26.11.1,3
 - H26.11.2,2
 - H27.1.8

数字 : 中間計測線量率
@50cm (mSv/h)
○内 : 中間計測線量率/
H25.11.6,7の線量率との
比較 (%)

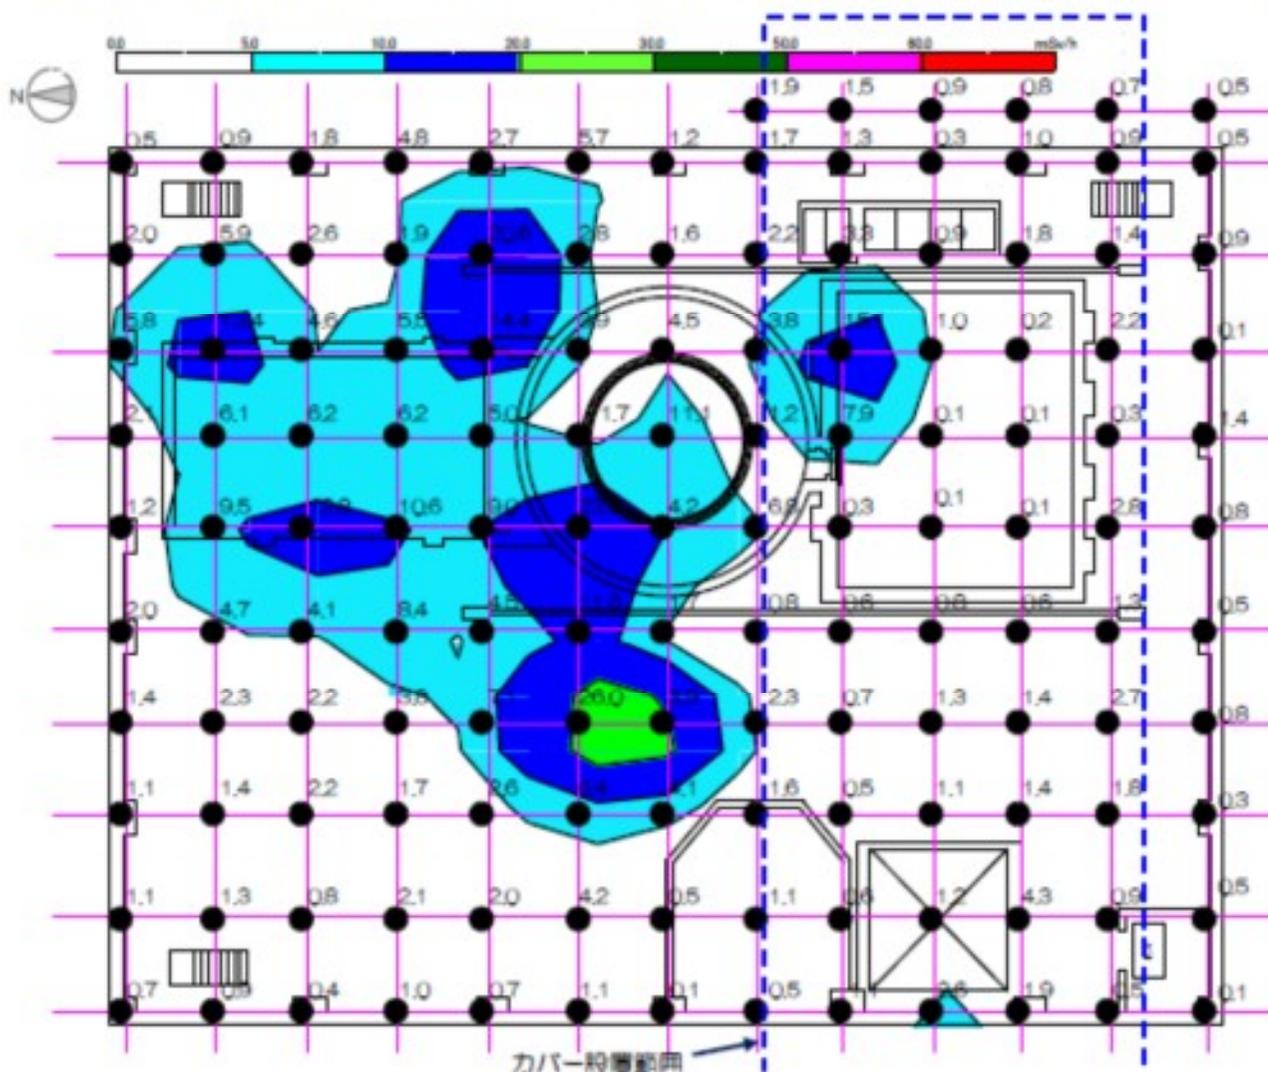
■ 除染完了時点のオペフロ+50cm高さでのコリメートした線量率の見込み値は以下の通り

※到達見込み値は2014.11時点での測定値を元に算出した値である

数字 : 除染完了時点の線量率
(到達見込み値)
@50cm (mSv/h)

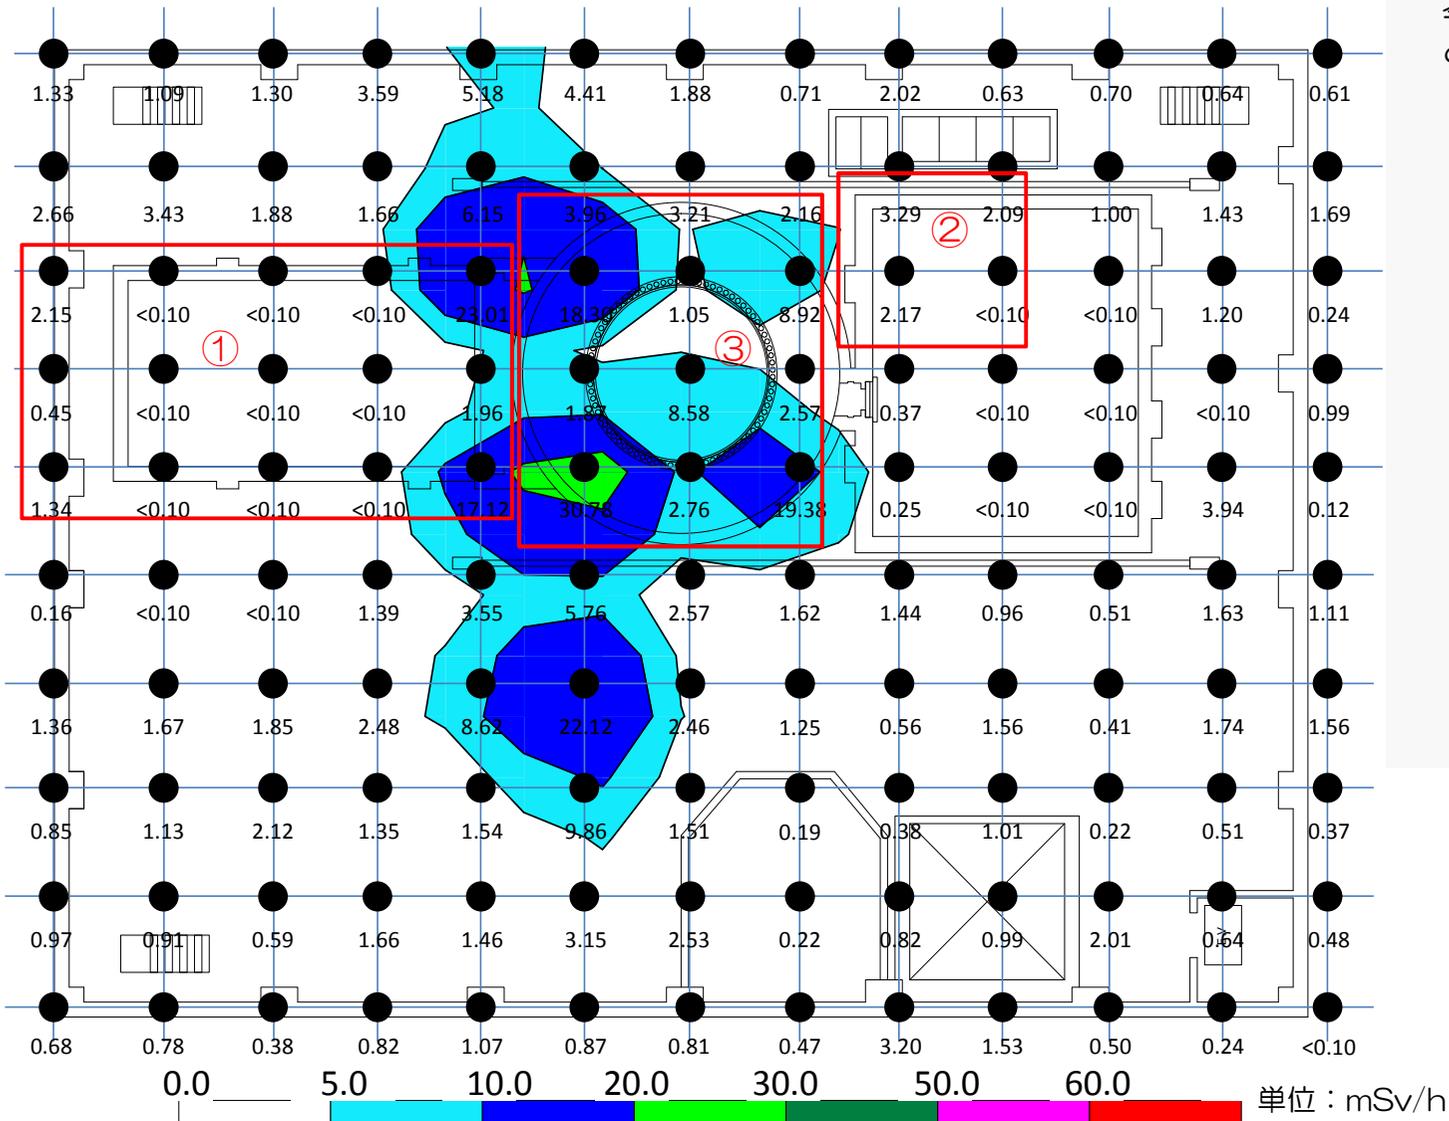
オペフロ+50cm高さにおける今回の線量測定結果を示す

- ① E工区測定値について、見込み値がE工区遮へい体設置前の測定値であるのに対して、今回が設置後の測定値であるため。
- ② スキマーサージ蓋交換、交換のための周囲の瓦礫撤去、SFP上に落下していたFHMなどの大型瓦礫の撤去による除染効果が当初想定していたよりも大きかったと思われるため。
- ③ シールドプラグの割付目地や縁に詰まった小瓦礫を十分に除去できなかったため。

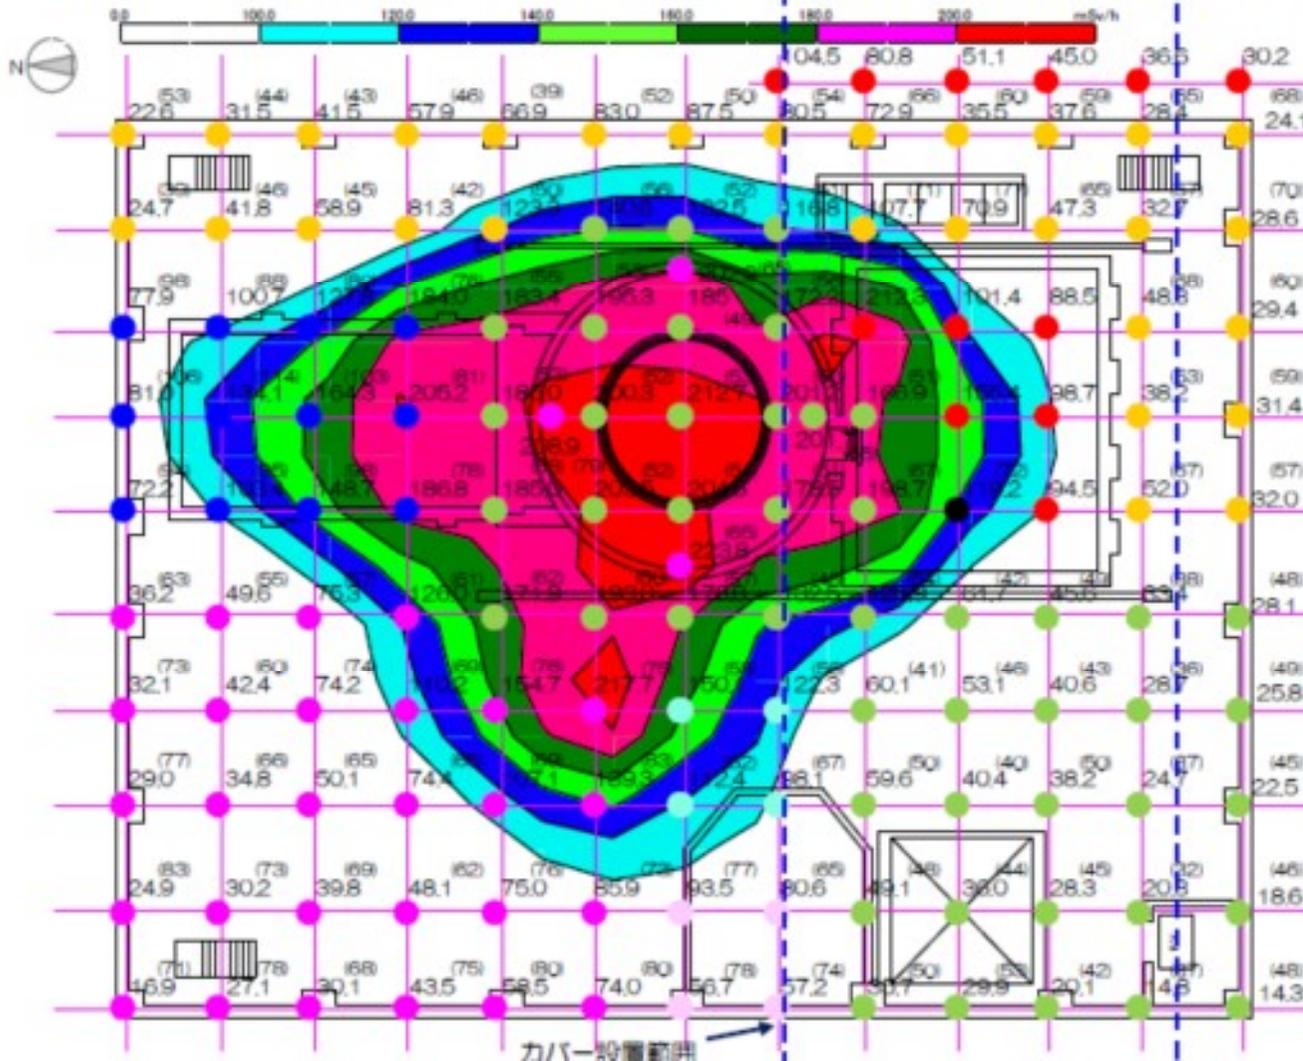
- 現在のオペフロ+5m高さでの空間線量率は以下の通り (シールドプラグ付近：約220mSv/h)
- 除染・遮へい完了後の有人作業エリアはオペフロ南側が主な作業場所となる

- 【線量率測定日】
- H25.11.6-7
 - H26.4.1
 - H26.5.21
 - H26.7.3-4,7
 - H26.8.2.5
 - H26.11.1.3
 - H26.11.2.2
 - H27.1.8

数字 : 中間計測空間線量率
@5m (mSv/h)
○内 : 中間計測空間線量率/
H25.11.6,7の空間線量率との
比較 (%)

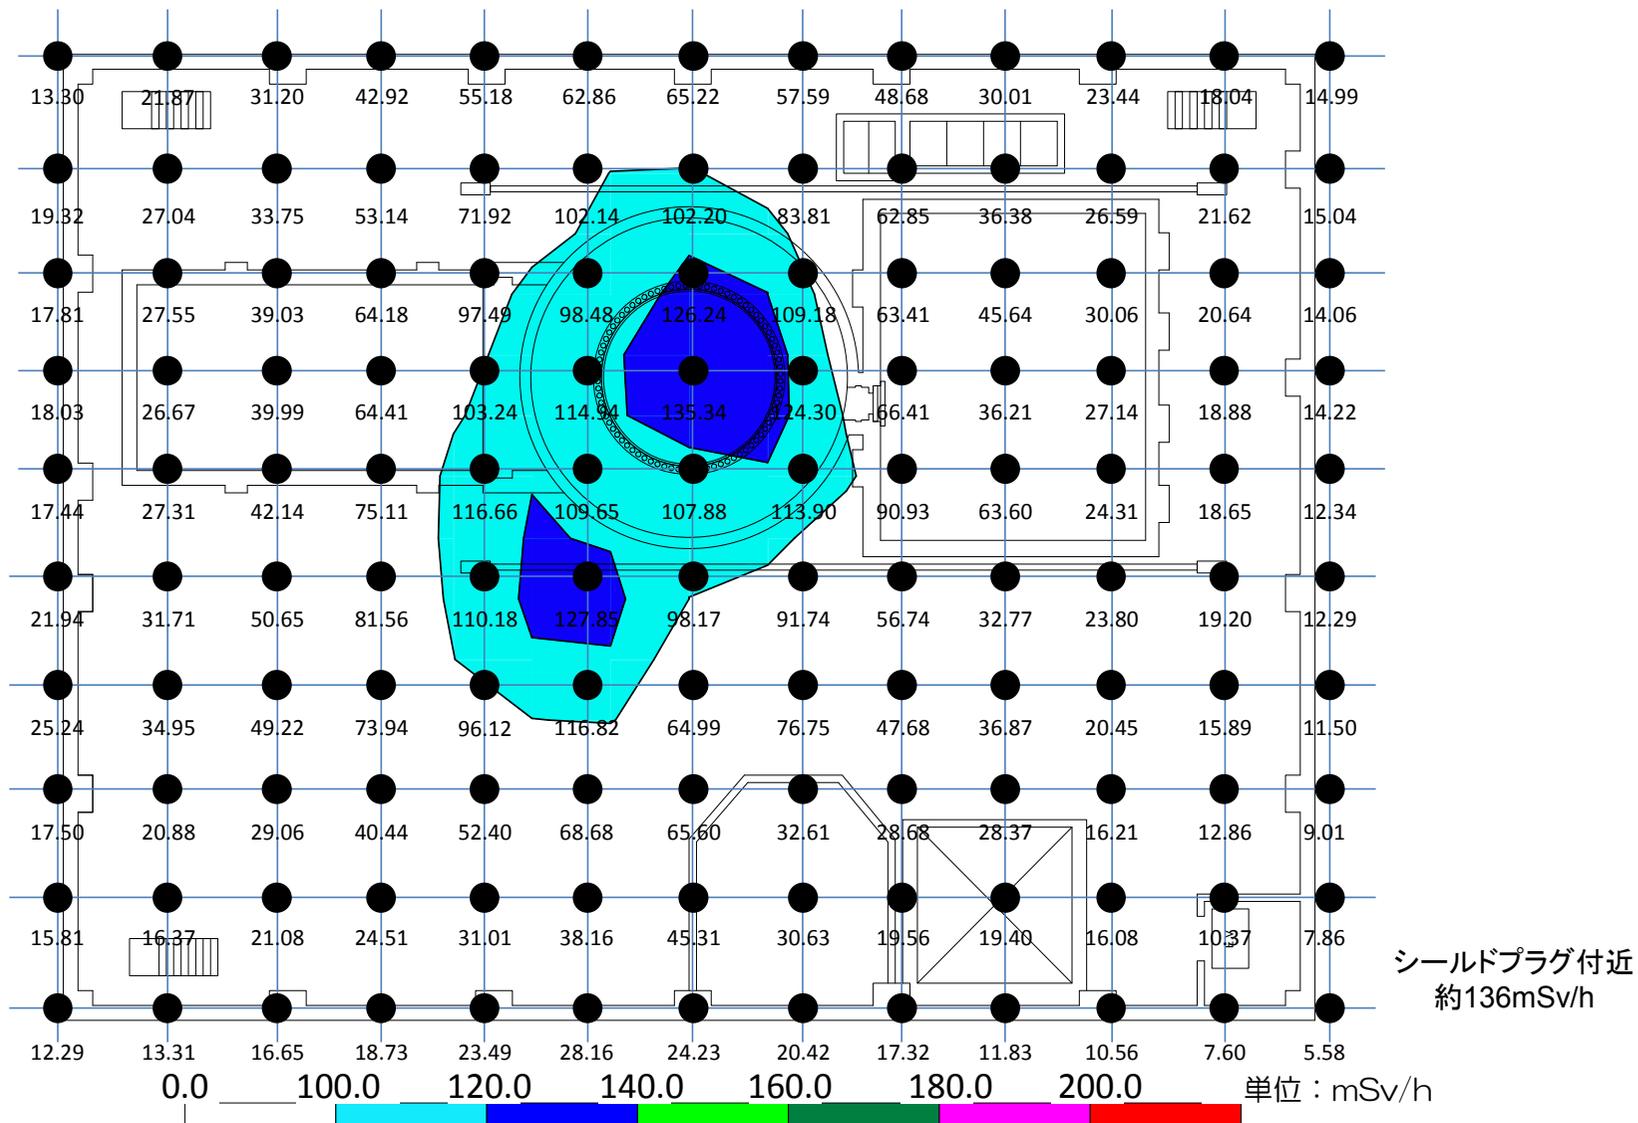
オペフロ+5m高さにおける今回の線量測定結果を示す

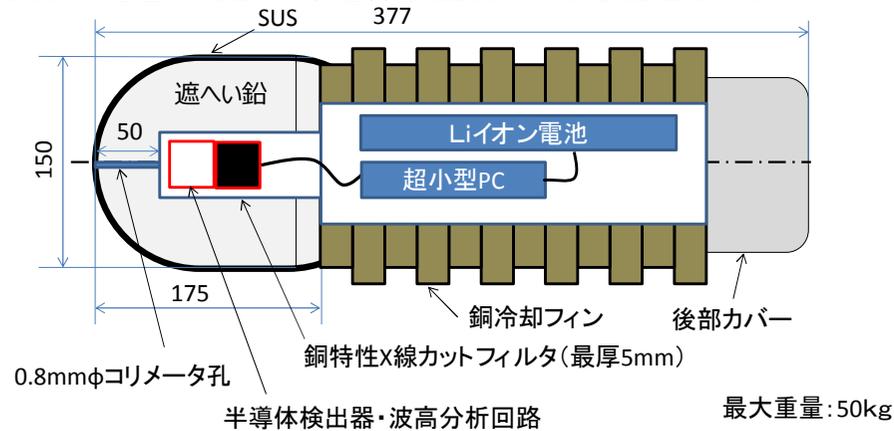
- 測定器の構造（内部に半導体検出器、PC等をセット）

※つり上げ架台に測定器を下向きに固定

- （目的）** A工区に設置した遮へい体（25cm鉄板）の遮へい効果を確認するため、P17に示した測定器をA工区遮へい体上に置いて、γ線スペクトル測定を実施（5月31日測定、右下図の黄枠内の7箇所で各5分間測定）。
- （結果）** 遮へい設置後のγ線スペクトルは、いずれの測定点においても、遮へい体により散乱線の領域やCsの光電ピーク(左下図中aの成分)が大幅に低減した。なお、遮へい設置前（2015年10月測定）のγ線スペクトル面積と比較した結果、1/1000以下に低減した箇所（No.⑬、⑳）を確認。

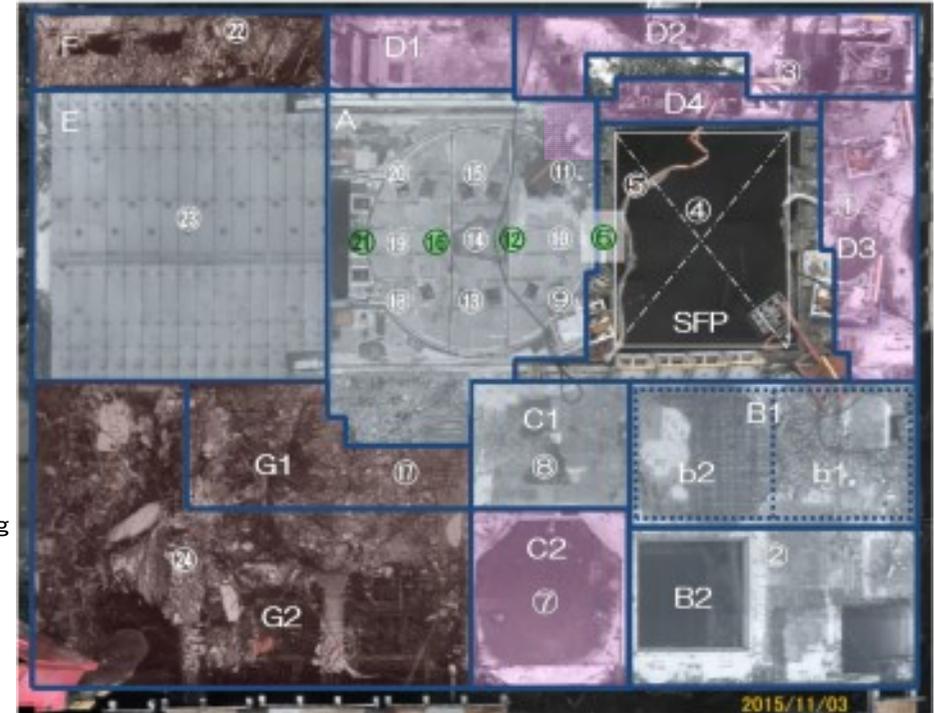
γ 線スペクトル測定箇所

○：スペクトル測定箇所(計24箇所) 尚、⑥⑫⑯⑳はシールドプラグ継ぎ目部に位置する

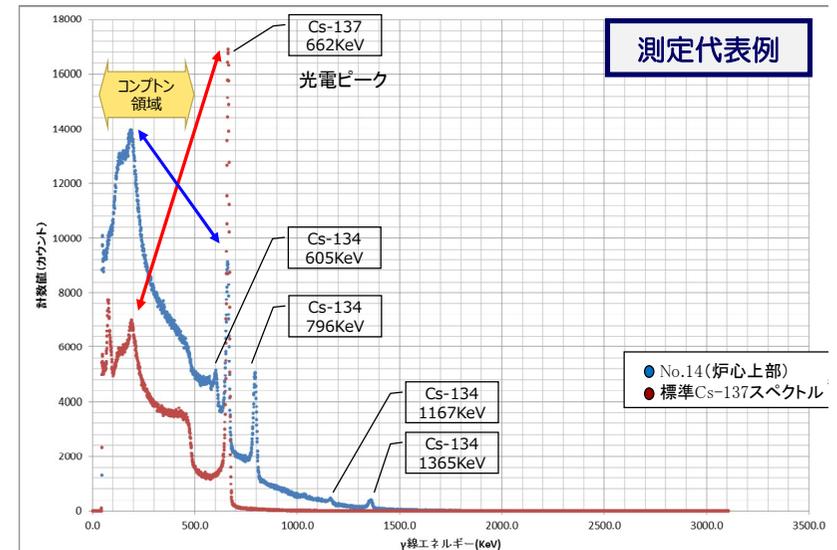
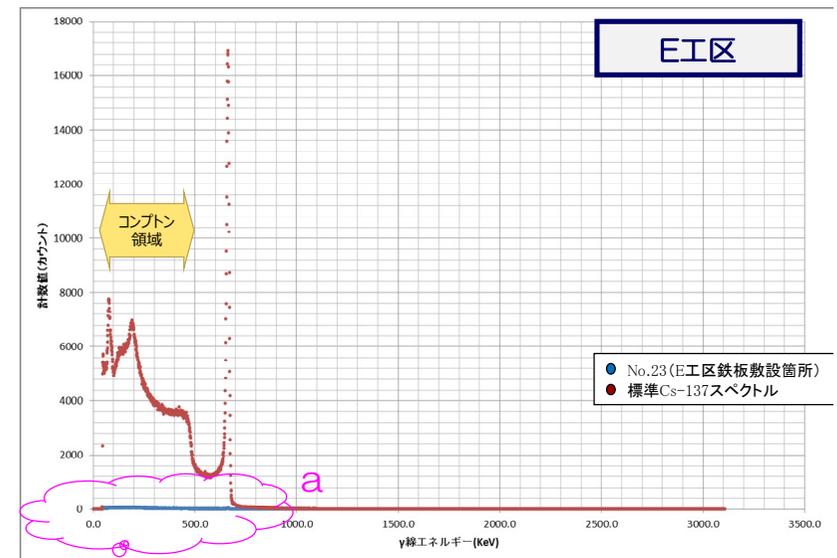
- オペフロ上のスペクトル(青線)は、いずれの測定ポイントにおいてもCs-134とCs-137の光電ピークが検出し、それ以外の核種は検出しなかった。
 - 現行の遮へい体設置計画や被ばく線量評価は、Csベースで設計、評価しており、その妥当性を確認。

- 散乱線は、エネルギーの低い領域(コンプトン領域)に観測される。コンプトン領域とCsの光電ピークの高さを比較した結果、オペフロ上の測定結果(青線)は、Cs-137のピーク高さよりもコンプトン領域が高いため、散乱線の寄与が大きいことが分かる。
 - オペフロ上の主線源は、オペフロ表面ではない場所にあると推定。
 - 更なる線量低減を図るにはオペフロ表面を除染するよりも遮へいに移行する段階にあると判断。

- 遮へいにより散乱線(右下図中aのコンプトン領域)が大幅に低減していることを確認した。
 - 散乱線の寄与が大きい場所は、現状の設計よりも遮へい効果が大きくなると考えられる。

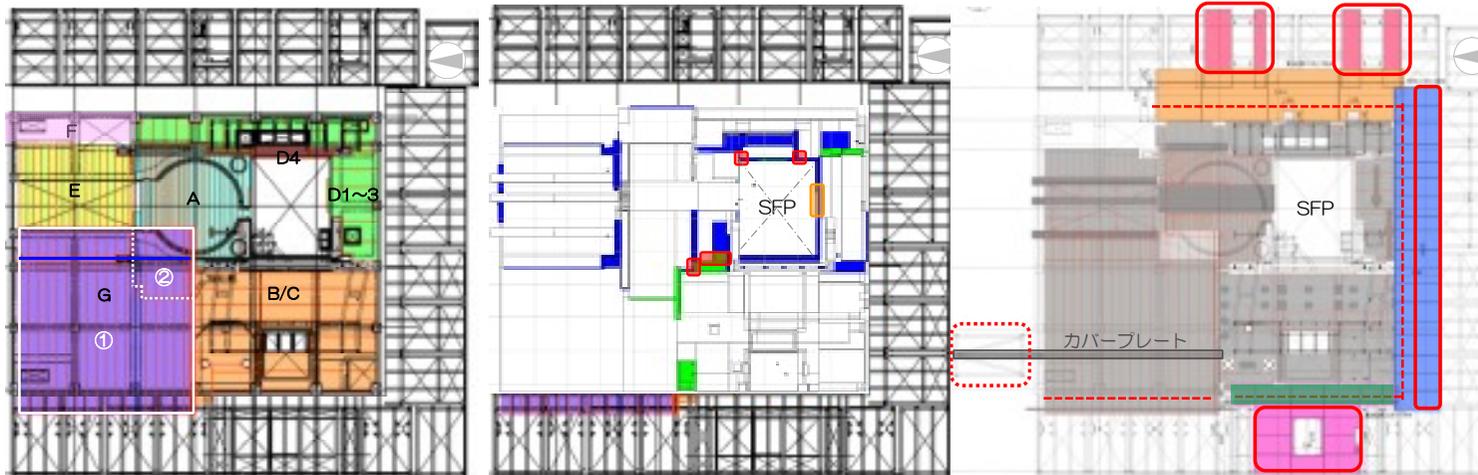
- 遮へい体は、大型遮へい体・補完遮へい体・構台間遮へい体の3種類を、既存躯体に荷重影響を及ぼさない範囲で計画した。
- 設置方法については、補完遮へい体・構台間遮へい体の設置作業の一部でオペフロ上の有人作業があるものの、ほとんどの作業は無人重機を用いて行う。
- 設置手順については、大型遮へい体設置完了後にその他の遮へい体を設置する。

凡例	厚さ	遮へい効果 (設計目標)
A	鉄板250mm	1/1000 以上
D1~3	鉄板200mm	1/100 以上
E	鉄板150mm	1/50 以上
D4	鉄板100mm	1/10 以上
B/C	鉄板65mm	1/6 以上
G	鉛毛マット16枚重ね ※鉛毛マット下地材：鉄板32mm ※図中心：下地材+鉛毛マット ※図中心：下地材のみ 下地材の下に鉄板250mm敷設	①1/ 90 以上 ②1/1000 以上
F	鉛毛マット16枚重ね	1/90 以上
—	鉄板70mm (縦方向設置)	1/6 以上

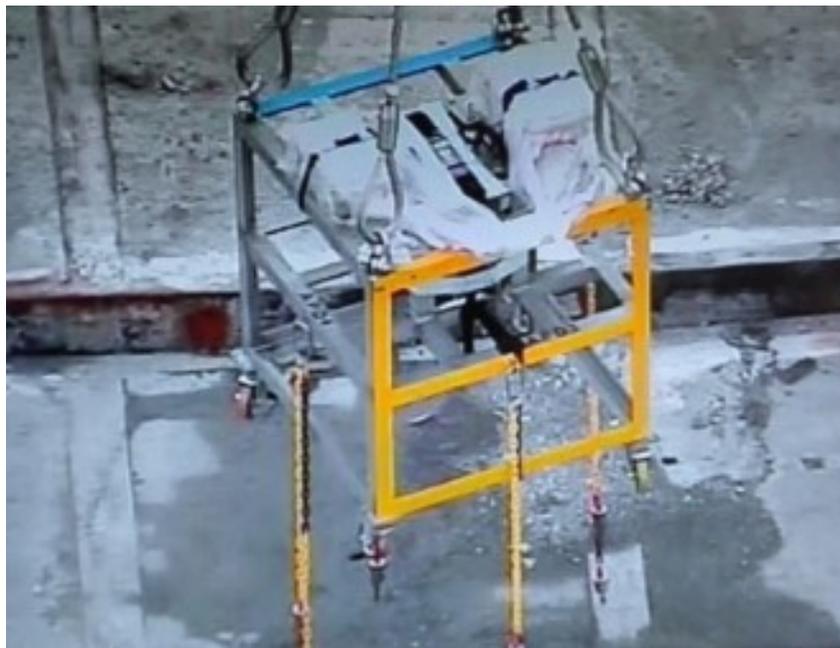
- A工区第I期の遮へい体設置を4月12日より開始して4月22日に完了。
- 遮へい体設置後の線量低減状況を確認するため、個人線量計を用いた6方位線量測定を3月24～29日（遮へい設置前）、4月25～26日（A工区第I期遮へい体設置後）に実施。
- 個人線量計で6方位の線量を同時に測定する方法により、オペフロ上の有人作業の実質的な作業線量の評価に活用できる線量データを取得する。
 - 遮へい体設置による、オペフロ上の線量低減状況を確認する。
 - 水平方向（周囲）からの線量寄与について調査し、有人作業エリアの線量低減を図る上で、仮設遮へい体（衝立遮へい等）の必要性を確認する。

個人線量計を用いた6方位の測定状況（クレーン遠隔操作）

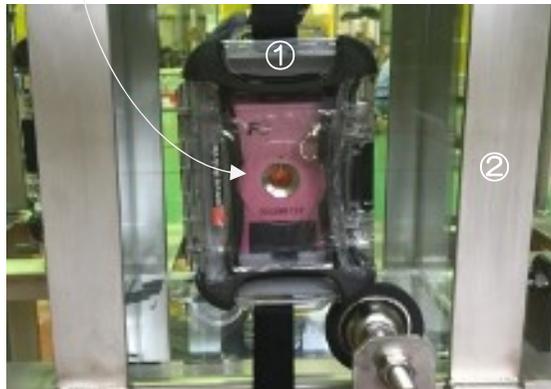
- 吊り上げ架台に、人を模擬して水を満たしたアクリル製立方体容器を設置
- アクリル製立方体容器の各側面に固定したケースに、測定器（個人線量計）を収納。

個人線量計をケースに収納した状態

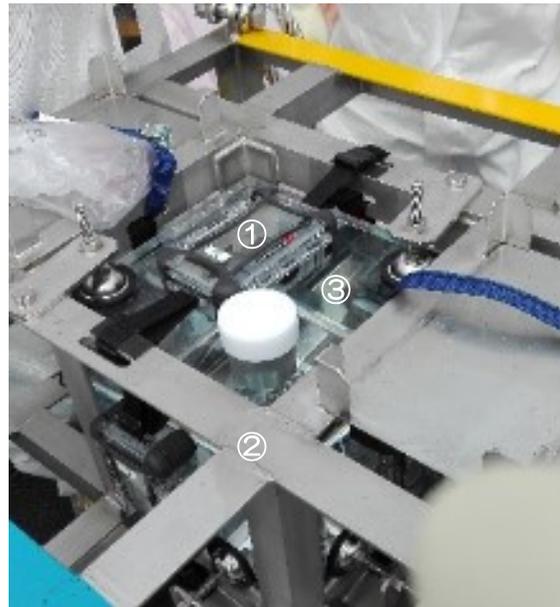
上面写真

- ①収納ケース
- ②吊り上げ架台
- ③水を満たしたアクリル容器
- ④無線式サーバイメーター

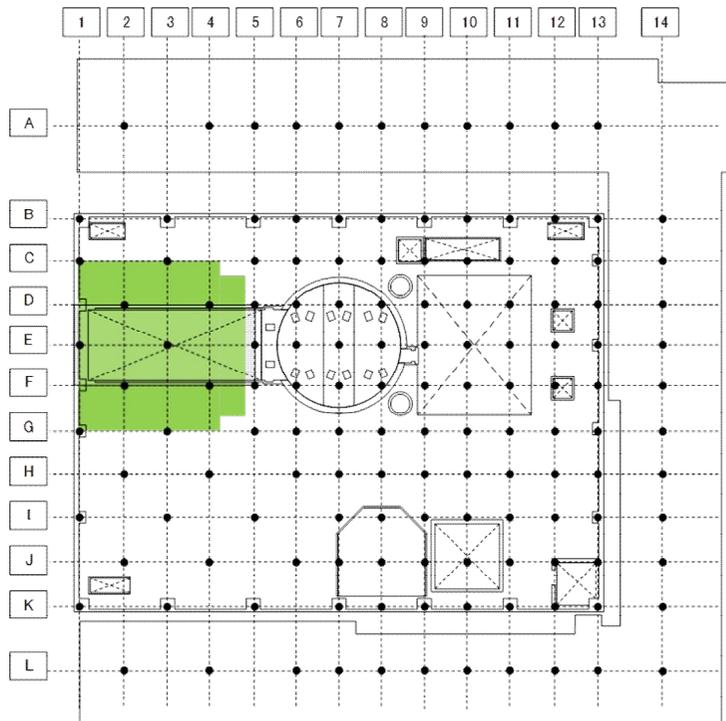
- A工区第I期遮へい体設置前の測定は、オペフロおよび作業構台上の計138箇所の測定ポイント(左下図)について、遮へい体上に作業員が立った状態を想定して、オペフロ面から約150cm高さで線量測定を各5分間実施。
- A工区第I期遮へい体設置後の測定は、A工区遮へい体第I期の直上および周辺の計49箇所の測定ポイント(右下図赤枠内)について、遮へい体上面から約120cm高さで線量測定を各5分間実施。

遮へい設置前の測定ポイント(138箇所)

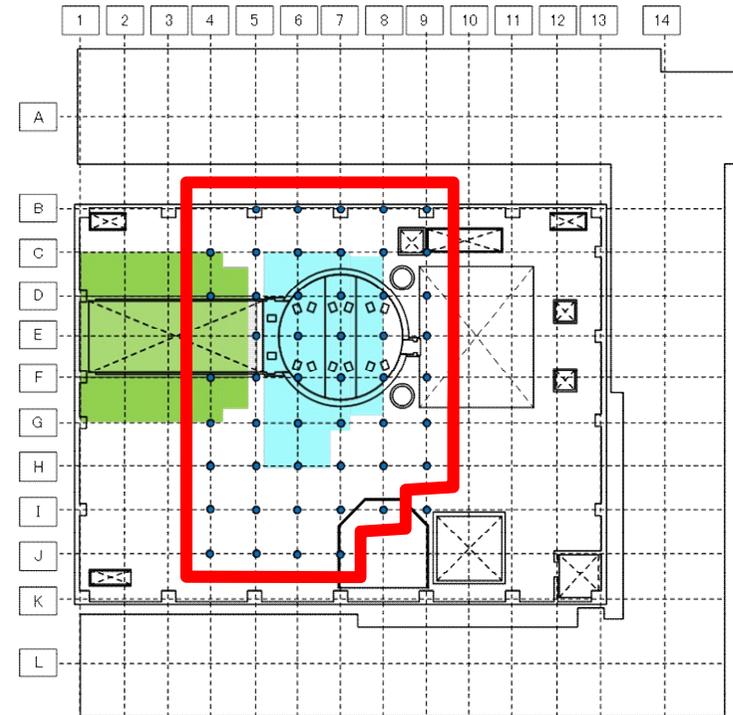
A工区遮へい設置後の測定ポイント(赤枠内49箇所)
