福島第一原子力発電所3号機原子炉建屋 使用済燃料プールからの燃料取り出しに向けた オペレーティングフロア線量低減について

2016年6月13日
東京電力ホールディングス株式会社

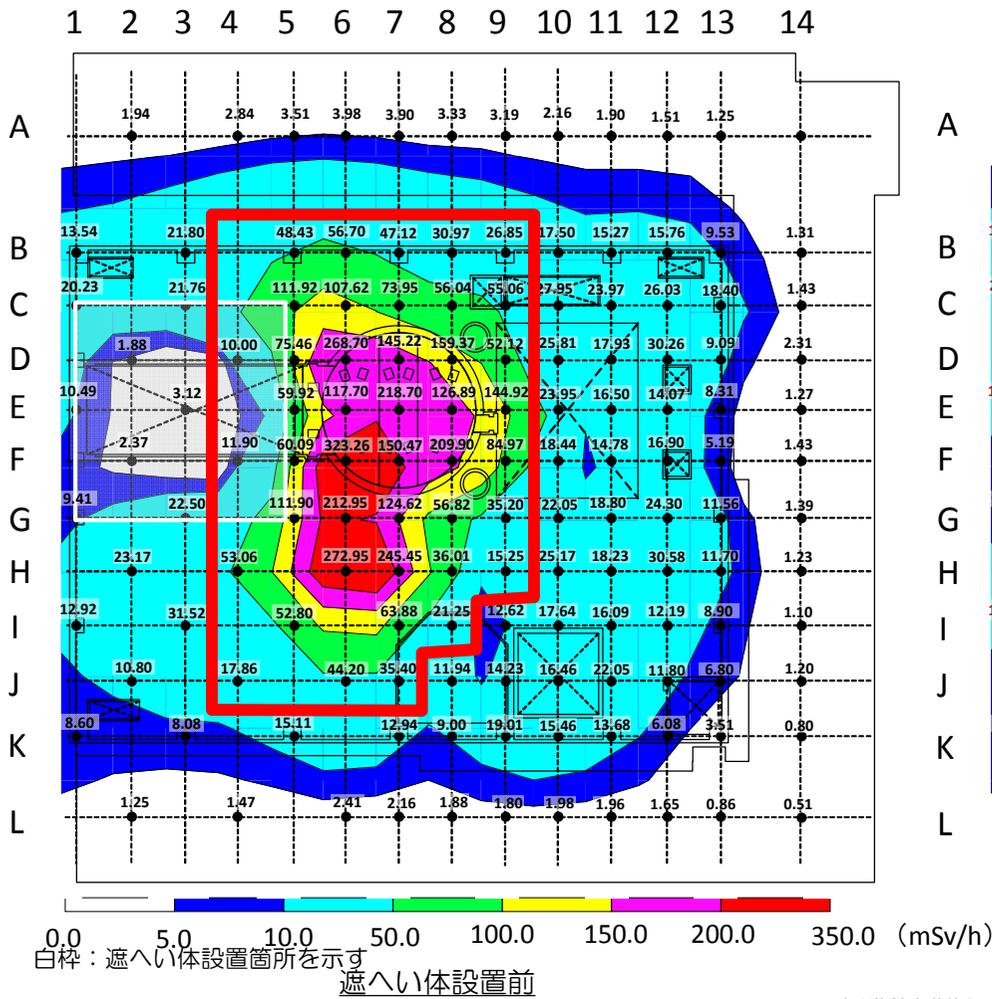
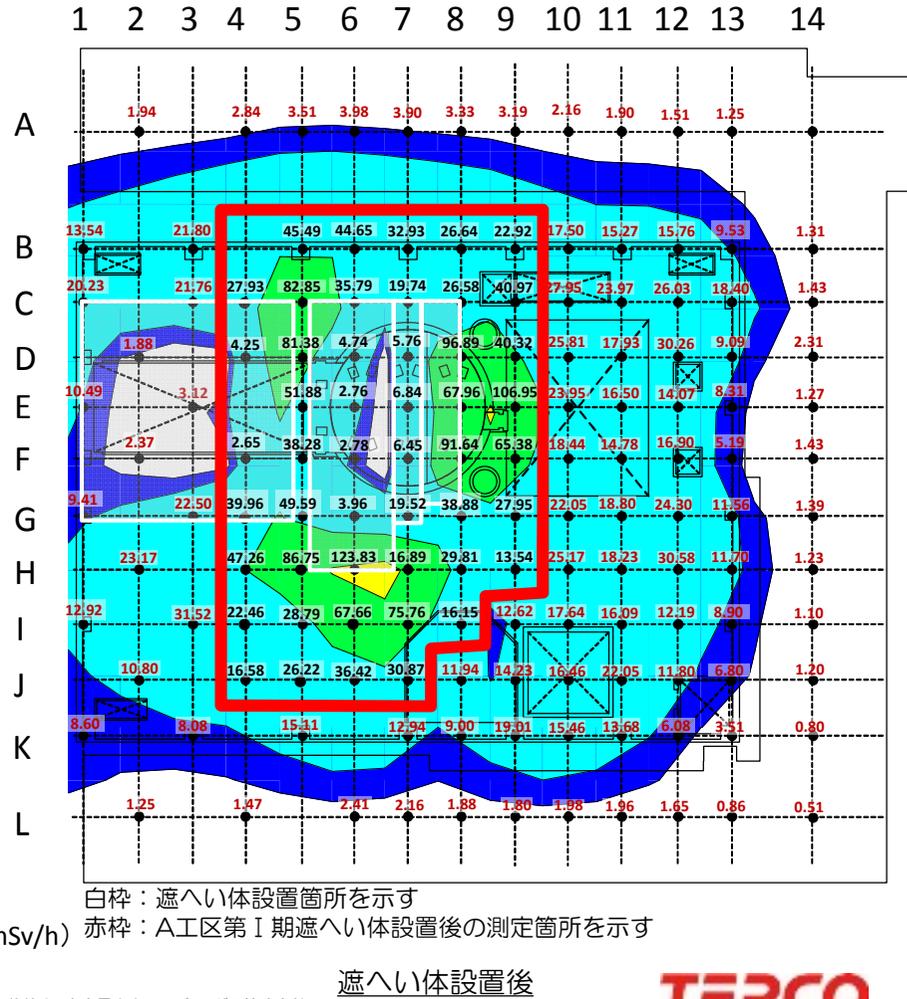
- 最大値の測定点 (6-F) は、323→3mSv/hに低減。赤枠内については100mSv/h以上の箇所がほとんどなくなり、遮へい体直上の測定点 (6-D~G、7-D~G) は、3~20mSv/hに低減。

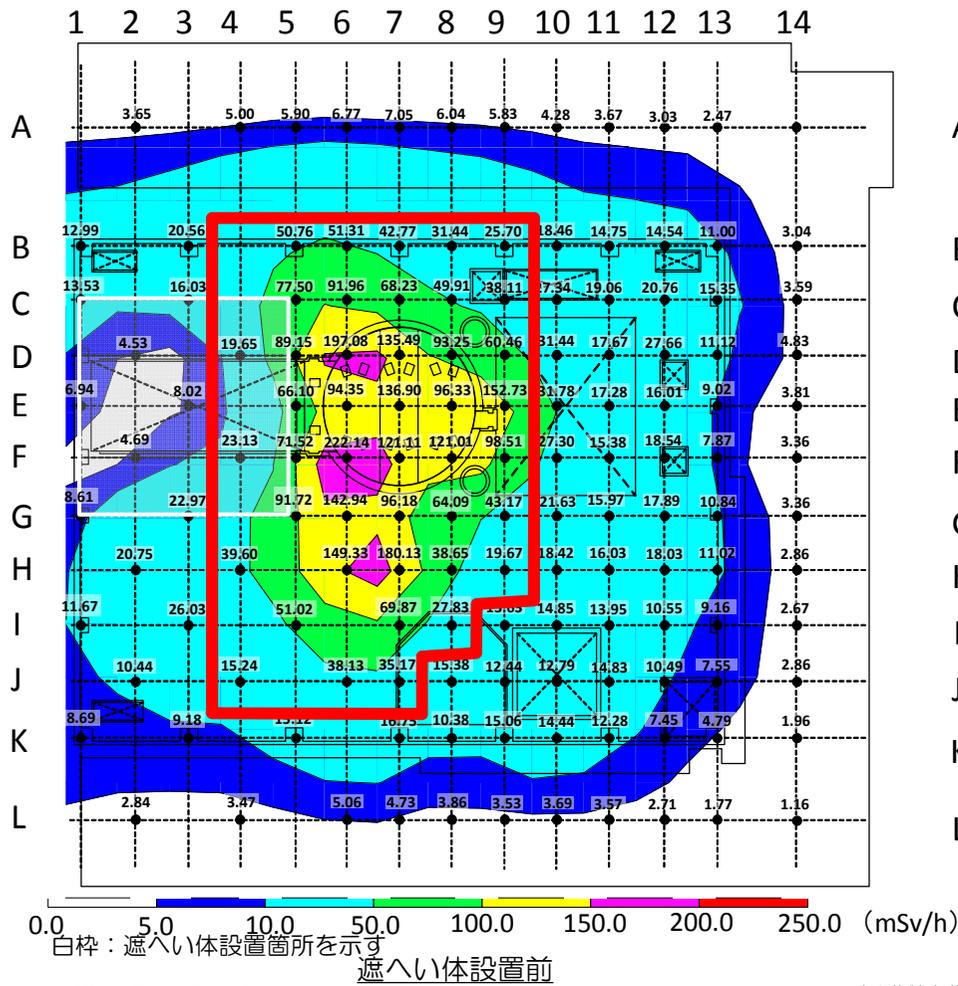
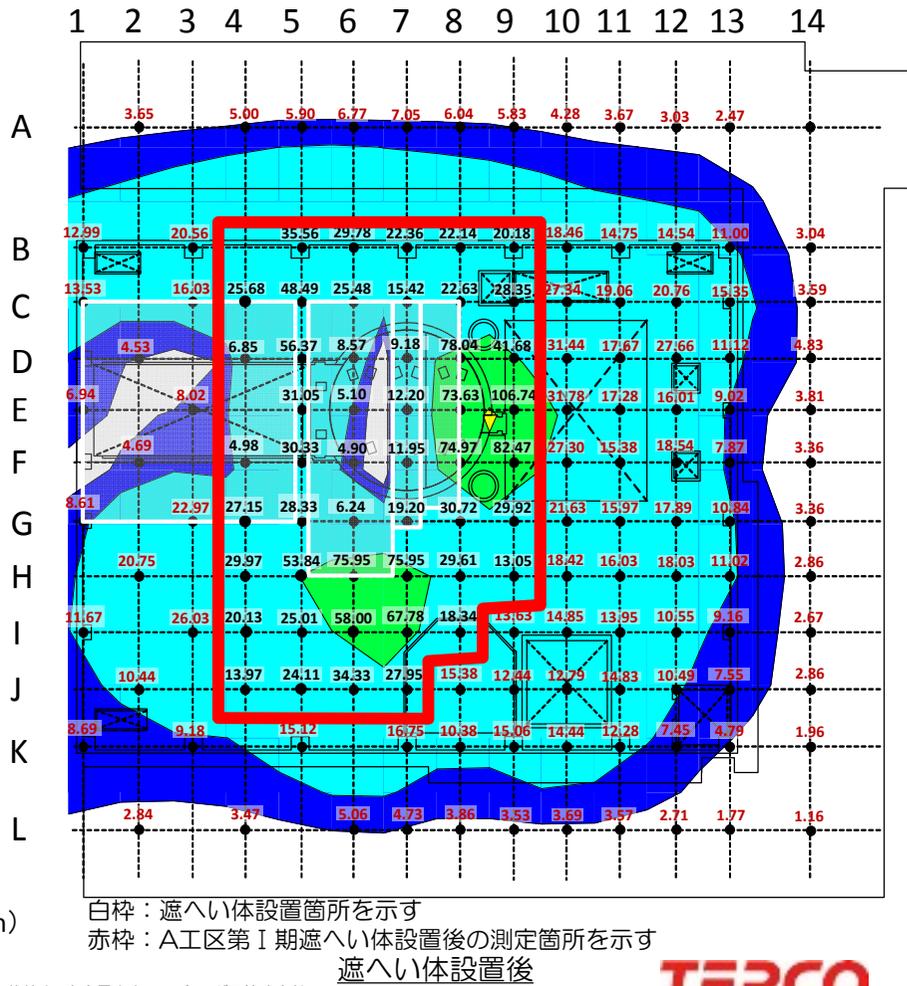
- 最大値の測定点 (6-F) は、222→5mSv/hに低減。赤枠内については100mSv/h以上の箇所がほとんどなくなり、遮へい体直上の測定点 (6-D~G、7-D~G) は、5~19mSv/hに低減。

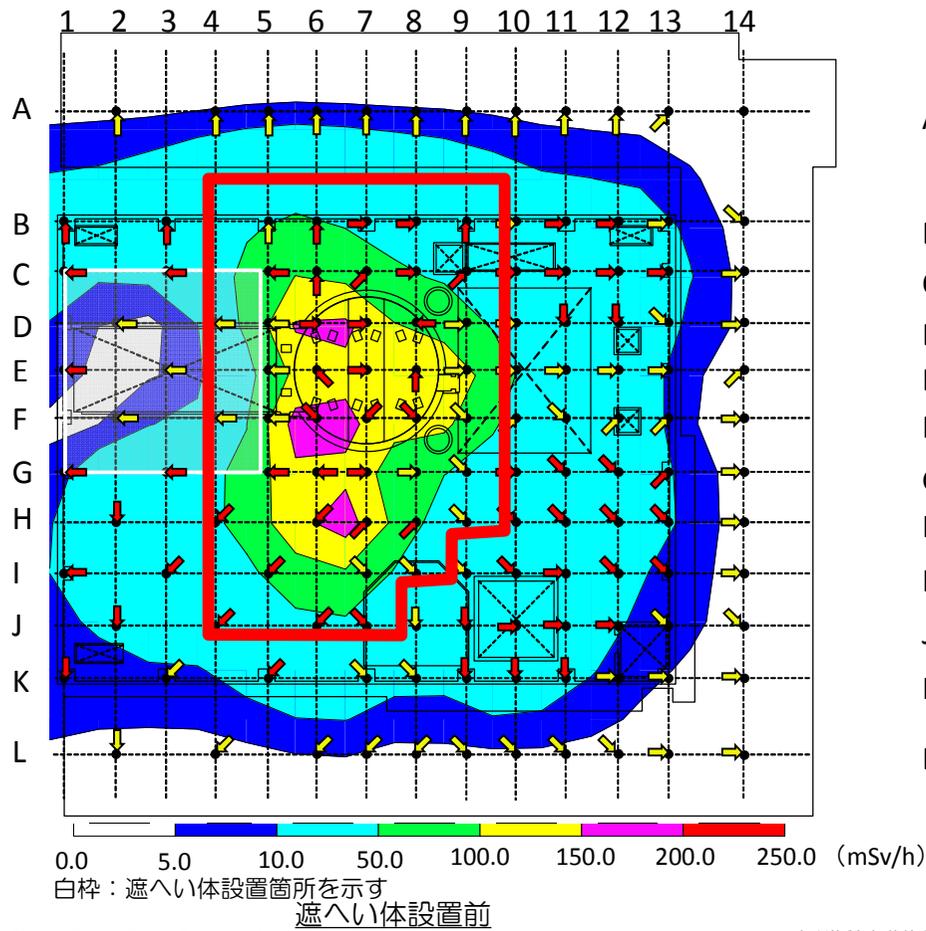
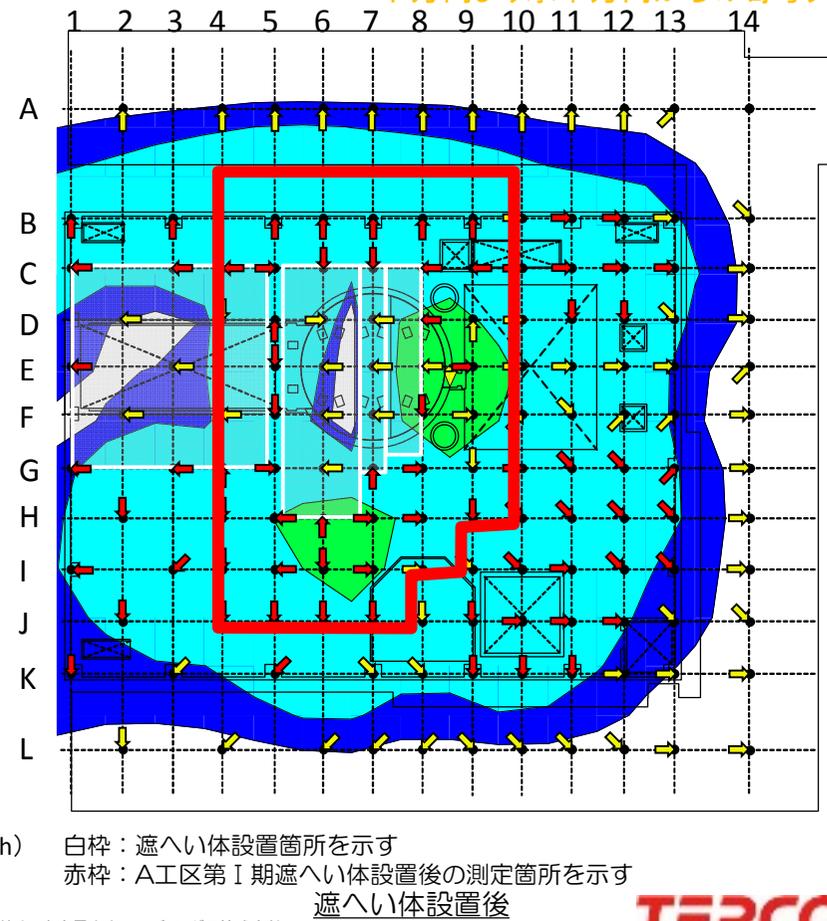
- 水平方向からの寄与(矢印の方向)は、主要線源である原子炉ウェルを中心とした向きになっている。使用済燃料プール、E工区遮へい体設置箇所、構台を除き、全体的に下方向の線量寄与が大きい(赤矢印)が、遮へい設置後は下方向からの線量が低減したため、遮へい体直上の測定点(6-D~G、7-D~F)では、水平方向(周囲)からの寄与が大きくなった(黄矢印)。

← 水平方向より下方向からの寄与大

← 下方向より水平方向からの寄与大

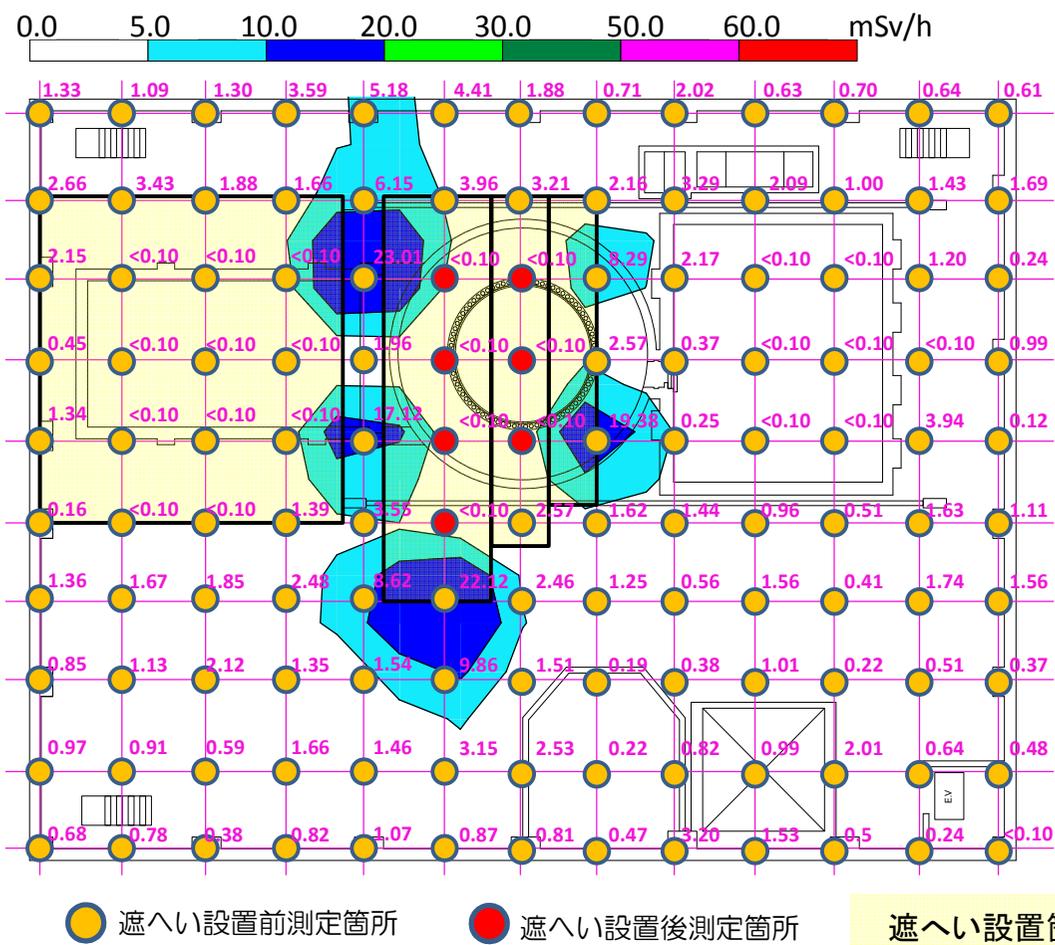
- P11に示すコリメート線量測定器をA工区遮へい体上に置いて線量率を測定（5月18日測定、下図の赤丸で示す7箇所で測定）。
- 最大値の測定点で30.8mSv/h→0.1mSv/h未満であること、遮へい端部を除き全体的に0.1mSv/h未満となったことを確認。

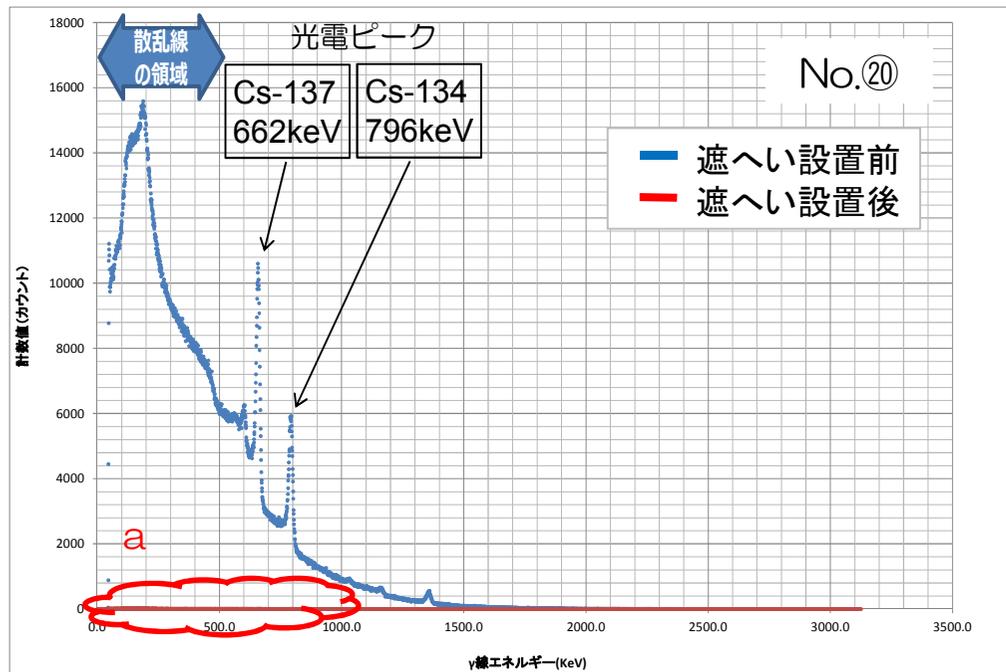
- （目的）** A工区に設置した遮へい体（25cm鉄板）の遮へい効果を確認するため、P17に示した測定器をA工区遮へい体上に置いて、γ線スペクトル測定を実施（5月31日測定、右下図の黄枠内の7箇所で各5分間測定）。
- （結果）** 遮へい設置後のγ線スペクトルは、いずれの測定点においても、遮へい体により散乱線の領域やCsの光電ピーク(左下図中aの成分)が大幅に低減した。なお、遮へい設置前（2015年10月測定）のγ線スペクトル面積と比較した結果、1/1000以下に低減した箇所（No.⑬、⑳）を確認。

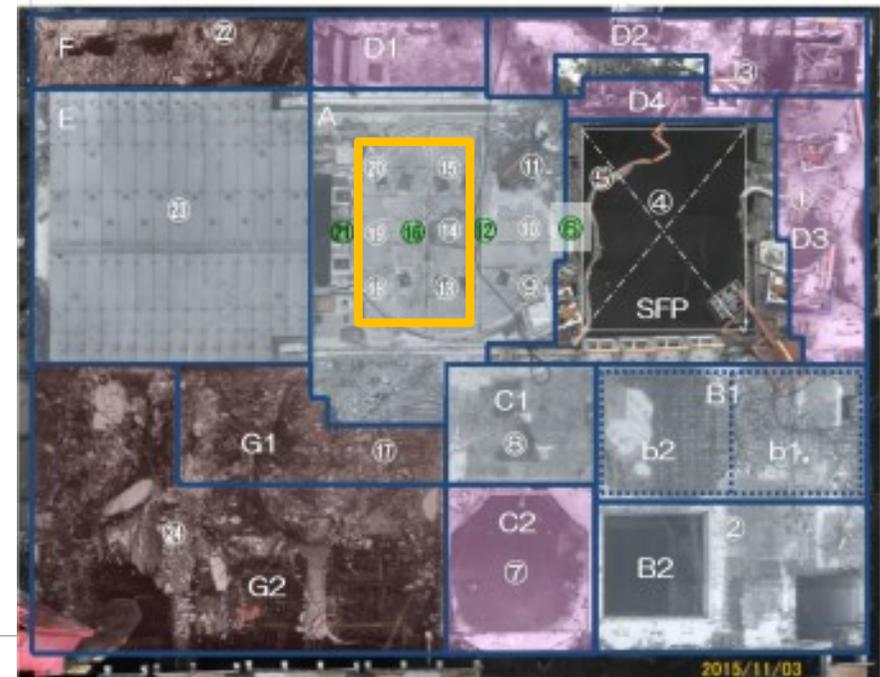
測定ポイント（黄枠内の⑬⑭⑮⑯⑰⑱⑳）

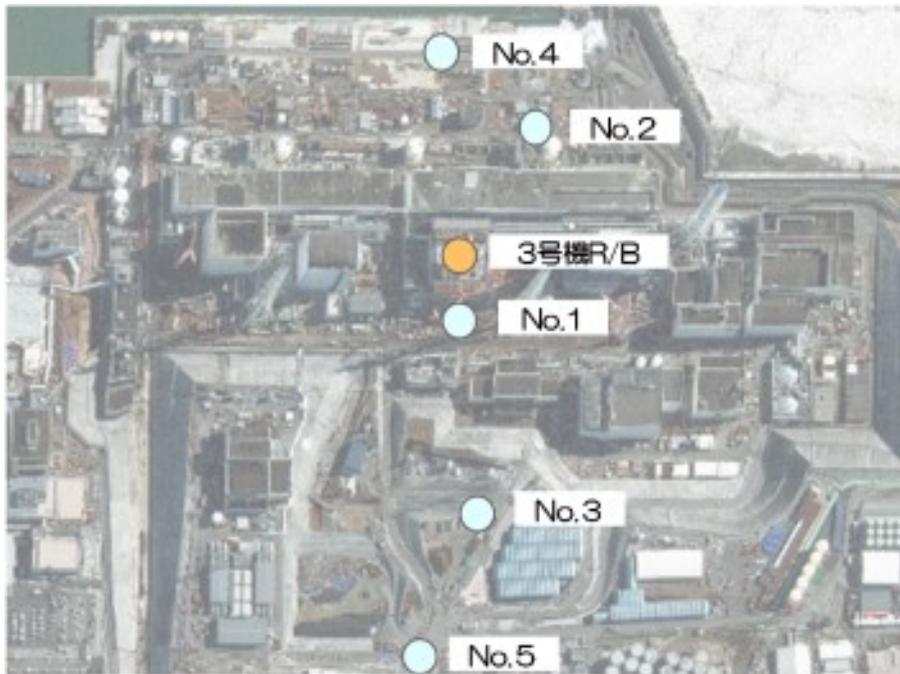
線量率モニタの測定点

- 3号機周辺の地上面に設置した線量率モニタの値は、遮へい体設置前後で最大15%低減。
 - 地上面の線量率と3号機からの距離との関係は、低減率は概ね一定で、低減量は3号機に近いほど大きい傾向を示した。
 - 2015年10月に実施した γ 線スペクトル測定結果で、オペフロ上の線源は散乱線の寄与が大きいことを示唆していることから、地上面の線量率の低下が、散乱線の寄与によるものか否かについて評価（P34参照）

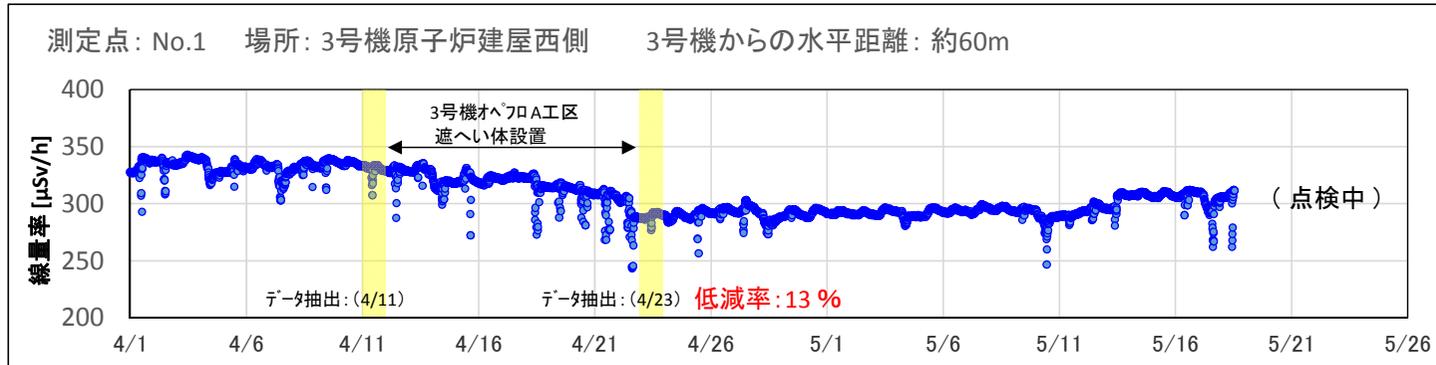
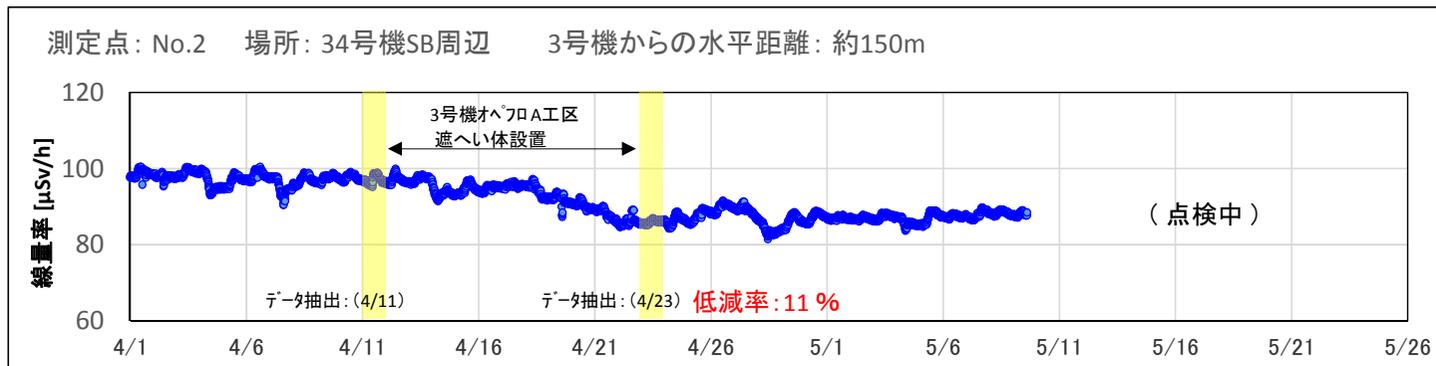
- P33に示す測定点No.1～5の線量率モニタの値は、いずれの測定点においても遮へい体設置期間中に徐々に低減し、設置後（4/23以降）は設置前（4/11以前）と比較して10%程度低減した値で推移。

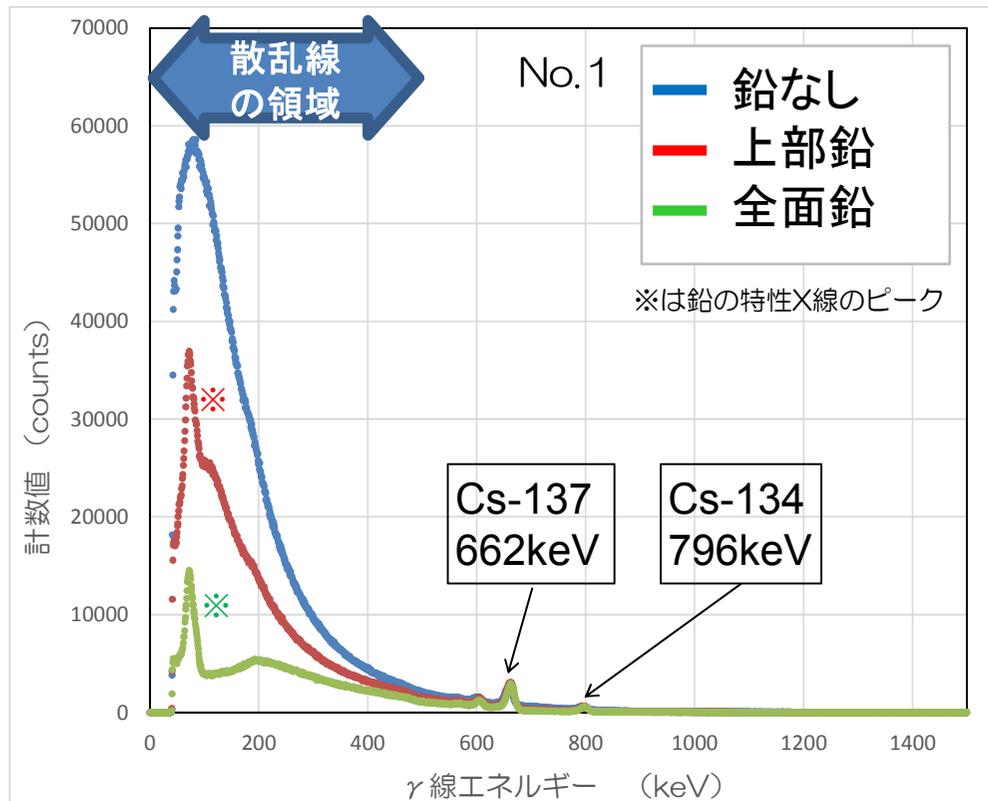
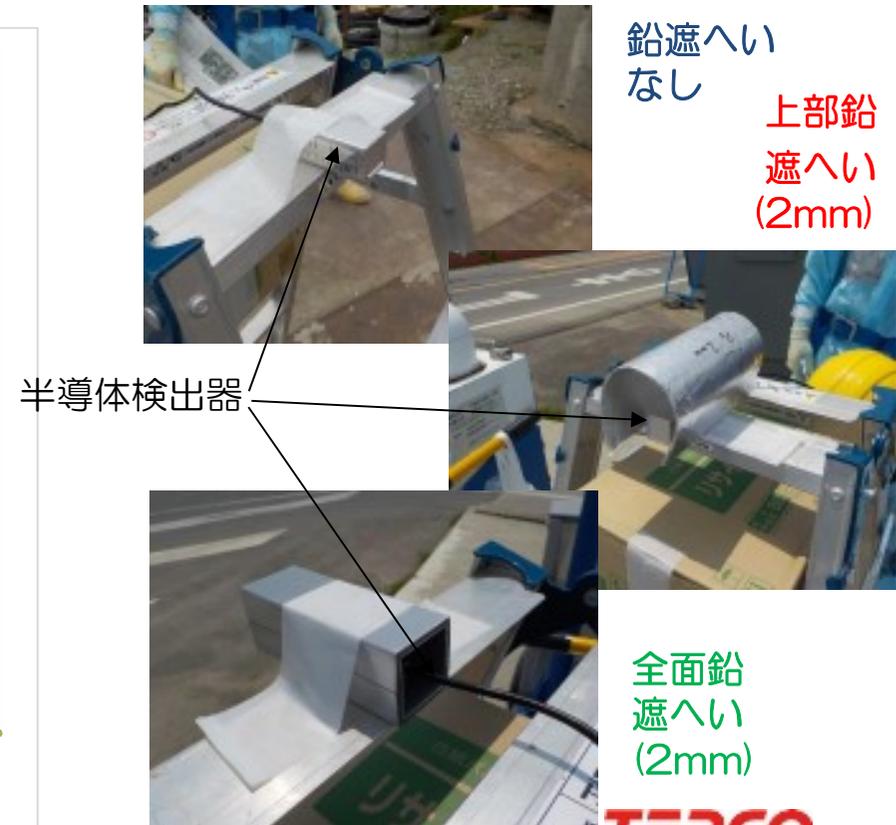
- **（目的）** P31に示した3号機周辺（測定点No.1～5）の地上面の線量率の低下が、散乱線の寄与によるものかどうか確認するため、半導体検出器を使用して、 γ 線スペクトル測定を実施（5月24日測定、各5分間測定）。また、散乱線を遮へいする厚さ2mmの鉛遮へいを検出器に被せて、その差から散乱線の寄与を評価（**鉛遮へいなし（青のスペクトル）**と**全面鉛遮へい（緑のスペクトル）**のスペクトル面積差）。
- **（結果）** いずれの測定点においてもCsの光電ピークよりも散乱線の領域のスペクトルが大きく、スペクトル面積差による評価は、散乱線の寄与がスペクトル全体の8割以上を占めている。このことから、3号機周辺の線量率の低下は、A工区遮へい設置により散乱線の寄与が低減したことによるものと推定。

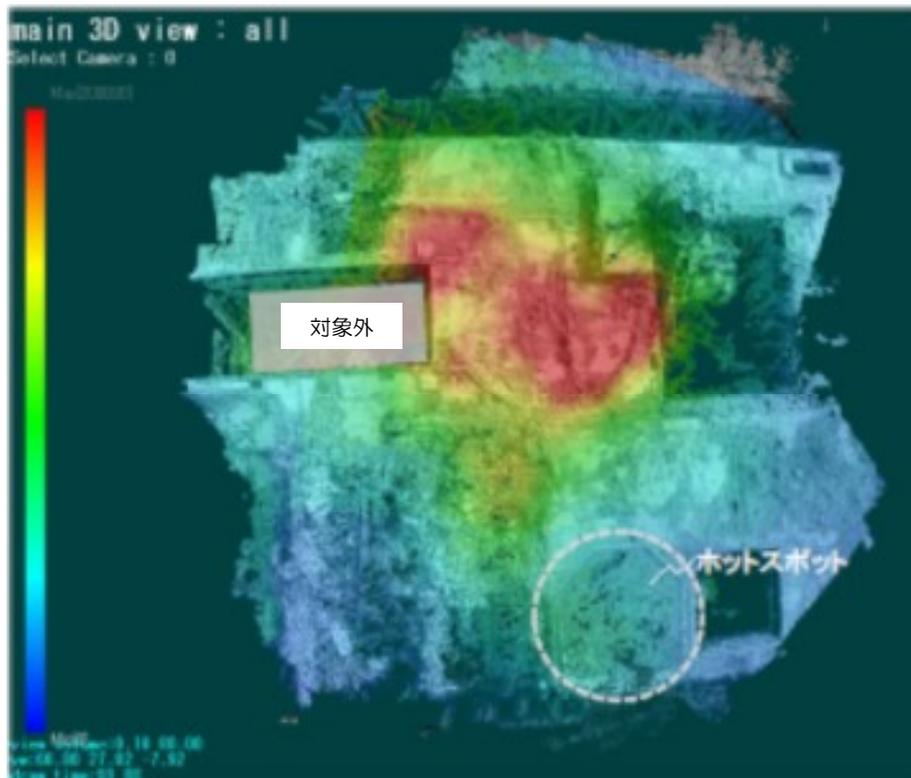
- オペフロ+15.0mにおけるオペフロ除染前および除染中の γ 線カメラ映像を示す

オペフロ除染前(撮影日2013年11月9日)

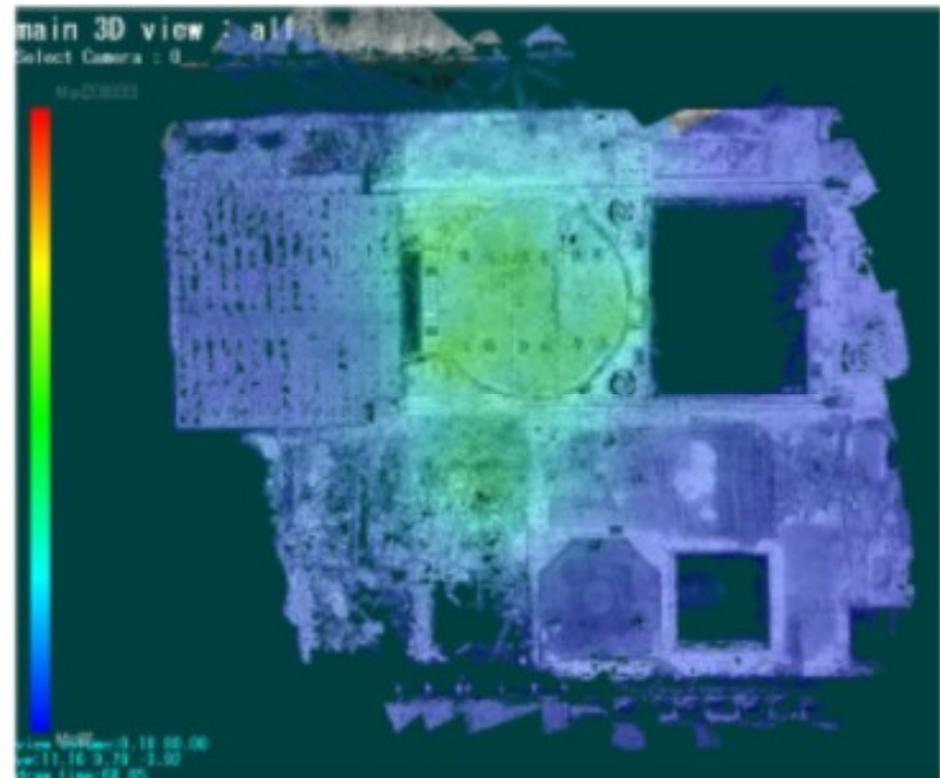
オペフロ除染中(撮影日2016年3月30日)

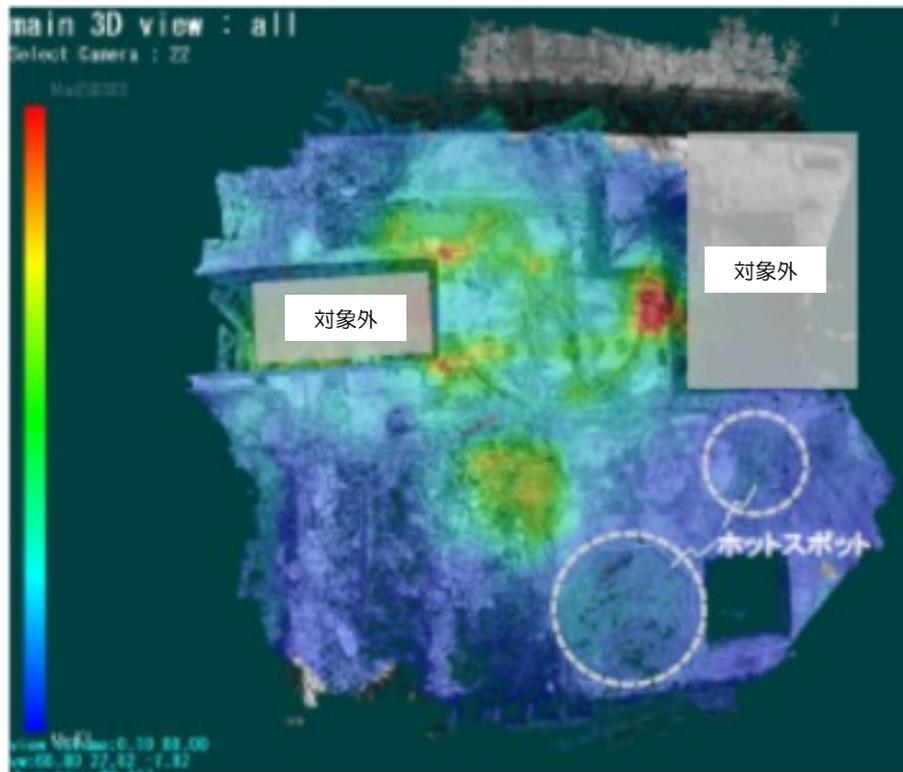
- オペフロ+7.5mにおけるオペフロ除染前および除染中の γ 線カメラ映像を示す

オペフロ除染前(撮影日2014年3月7日)

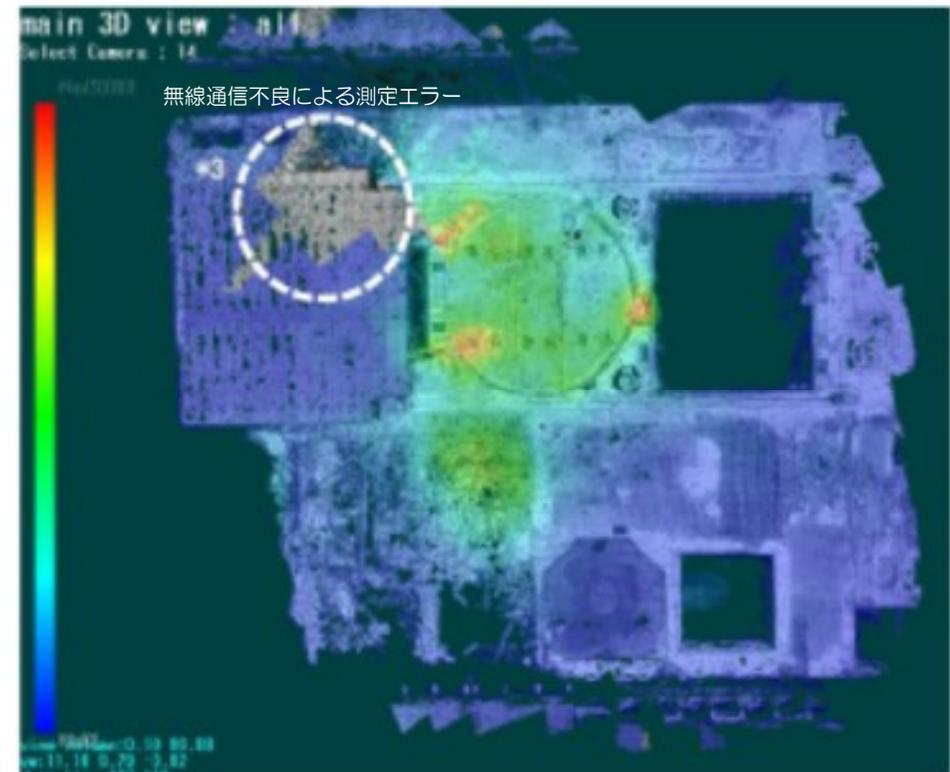
オペフロ除染中(撮影日2016年3月30日)
