中間貯蔵施設環境安全委員会（第4回）

中間貯蔵施設に係る パイロット(試験)輸送について

パイロット（試験）輸送において 発生した事例と対応等について （平成28年1月以降）

パイロット輸送に係る検証報告について

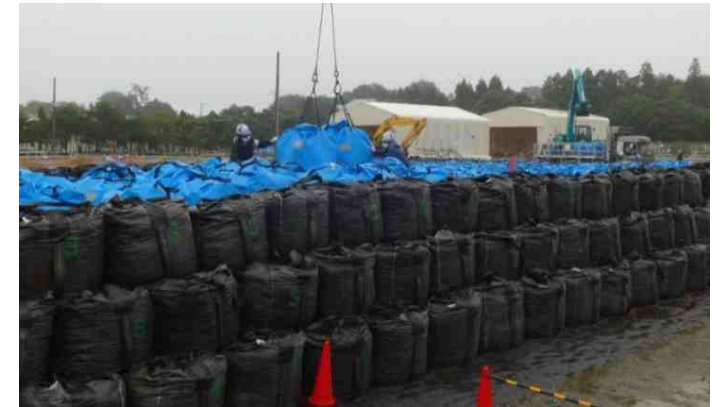
- 目的：中間貯蔵施設の具体的な配置図に沿った本格工事が始まるまでの間、施設予定地内に除染土壌等を一時的に保管する保管場(ストックヤード)を整備する。
- 保管容量：合計5万m³程度
(第一弾)大熊町・双葉町でそれぞれ約1万m³程度
(第二弾)大熊町・双葉町でそれぞれ約1万m³程度
(第三弾)大熊町・双葉町でそれぞれ約0.6万m³程度
- 保管量(平成28年3月25日時点)
 - 大熊町保管場：23,227m³
 - 双葉町保管場：22,056m³ 計45,283m³※輸送した大型土のう袋等1袋の体積を1m³として換算した数値
- スクリーニング結果
 - 保管場等から退出した工事関係車両は全て基準値(13,000cpm)未満であることを確認。

保管場への定置作業

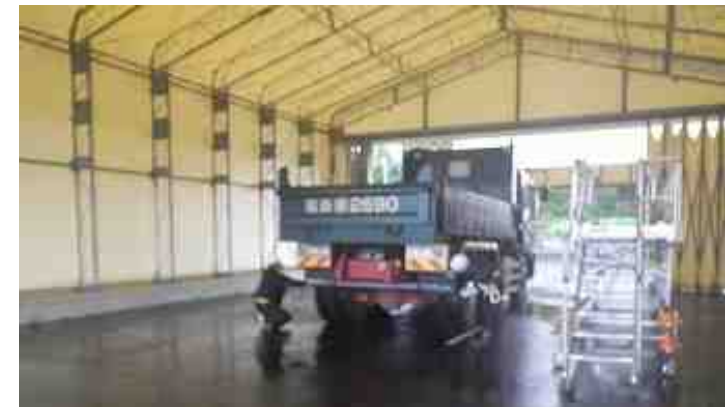
スクリーニング作業

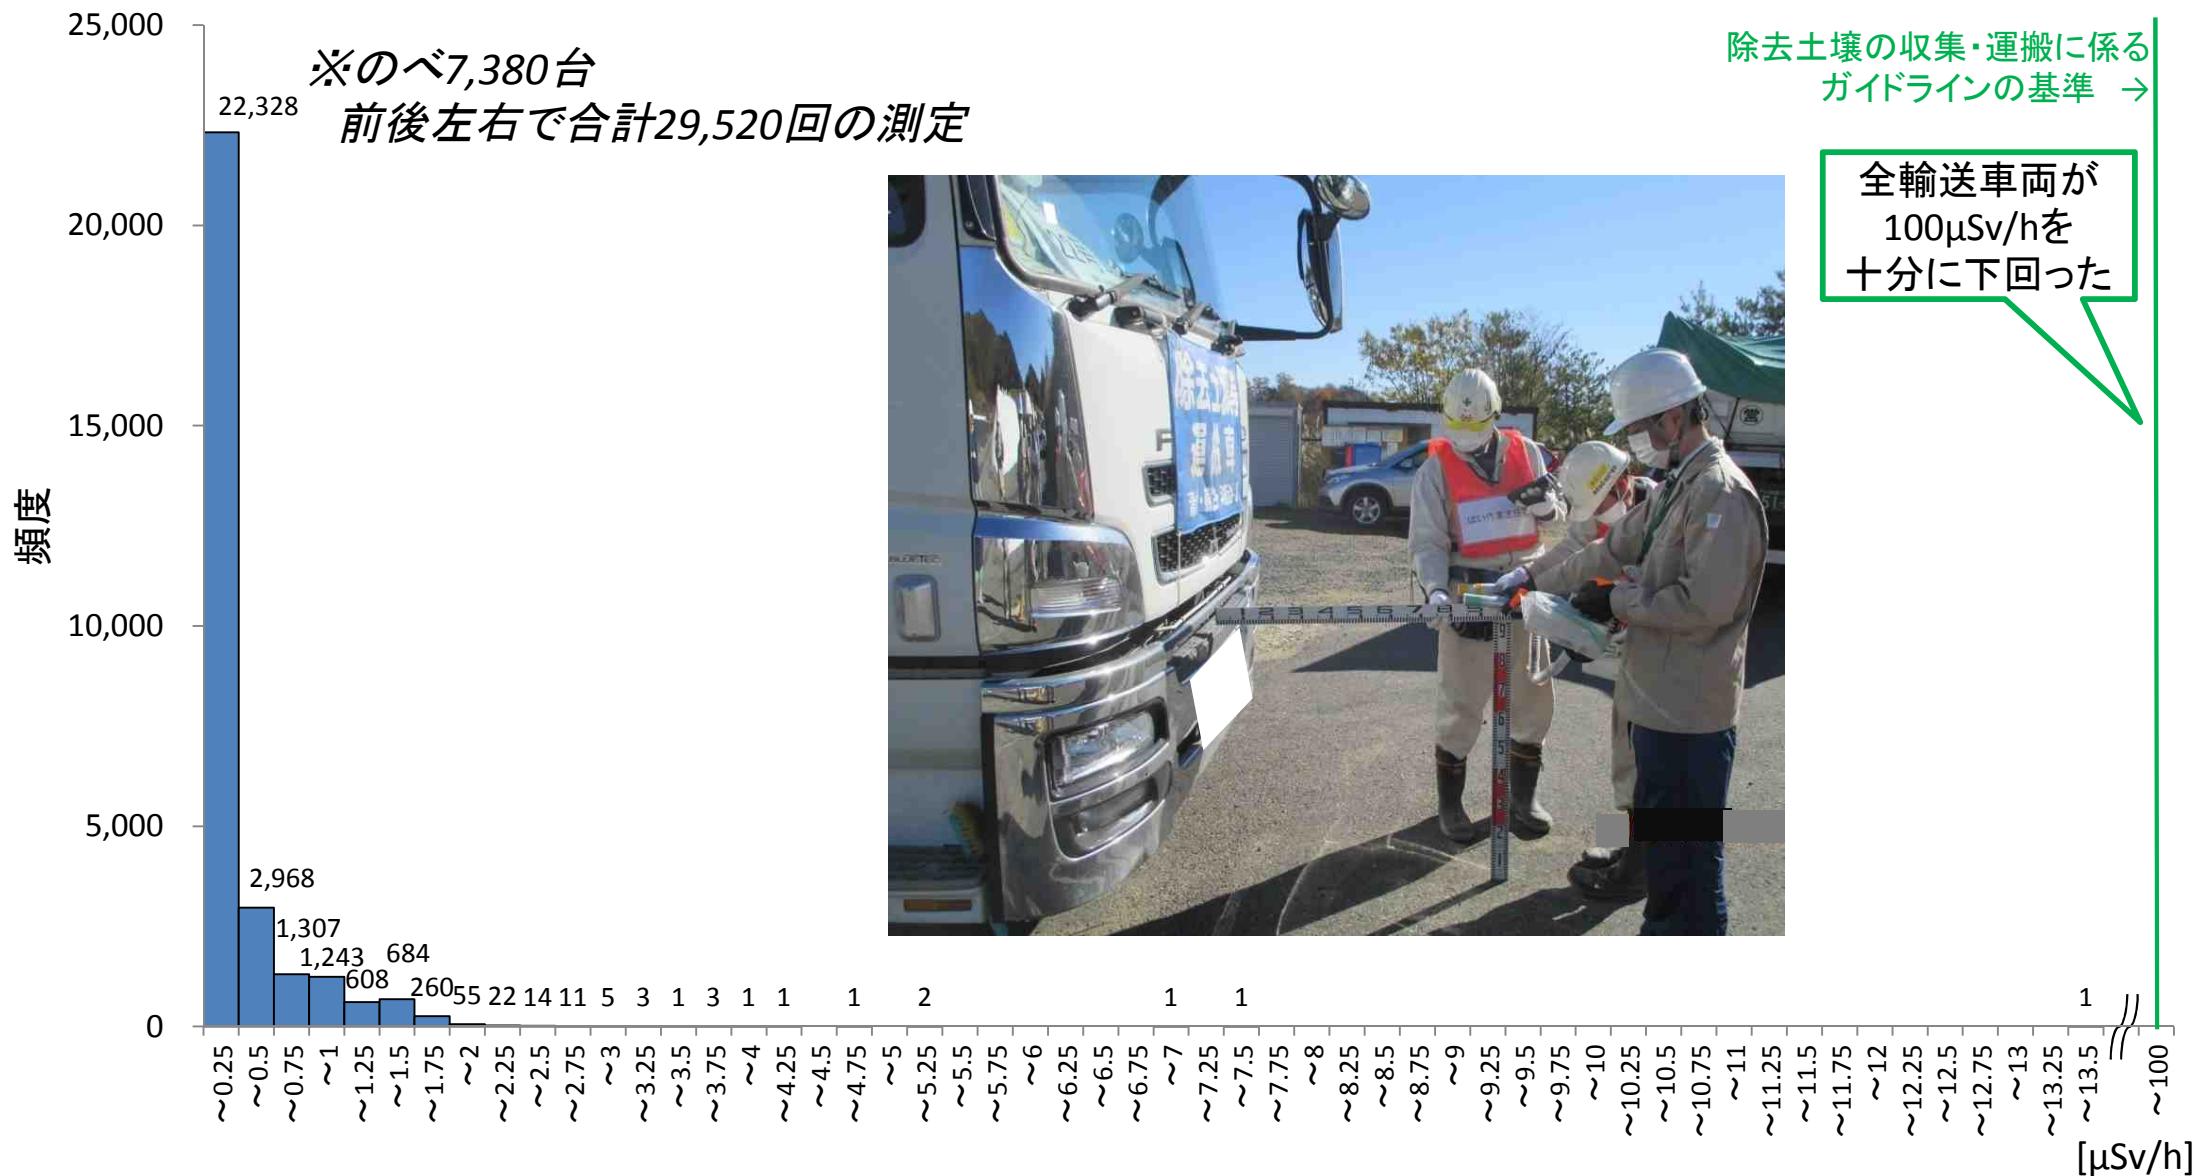
輸送車両周辺の空間線量率の測定結果(平成28年3月22日時点)

○ 仮置場搬出時(出発時)に、除染土壤等を積載した輸送車両周辺(前後左右)で輸送車両から1メートル離れた地点で空間線量率を測定し、安全性を確認している。

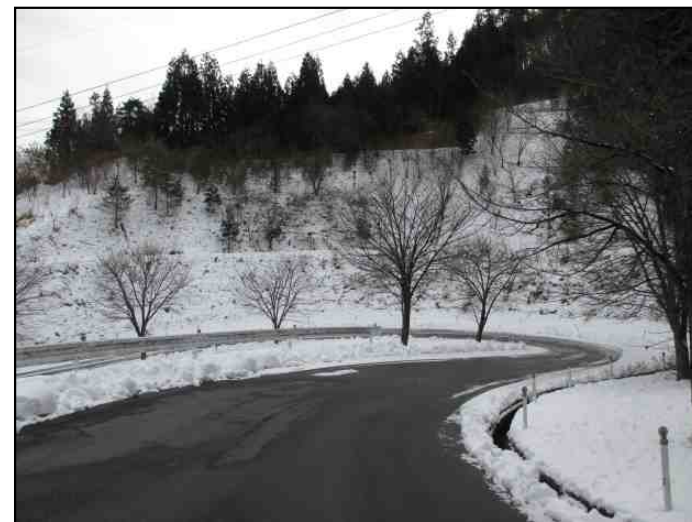
分類	協力の具体例
除雪	・例年の除雪作業の範囲外であったが、積込場周辺を除雪してもらった。(大玉村)
	・積込場からの輸送路を除雪してもらった。(小野町)

除雪後の輸送路(小野町)

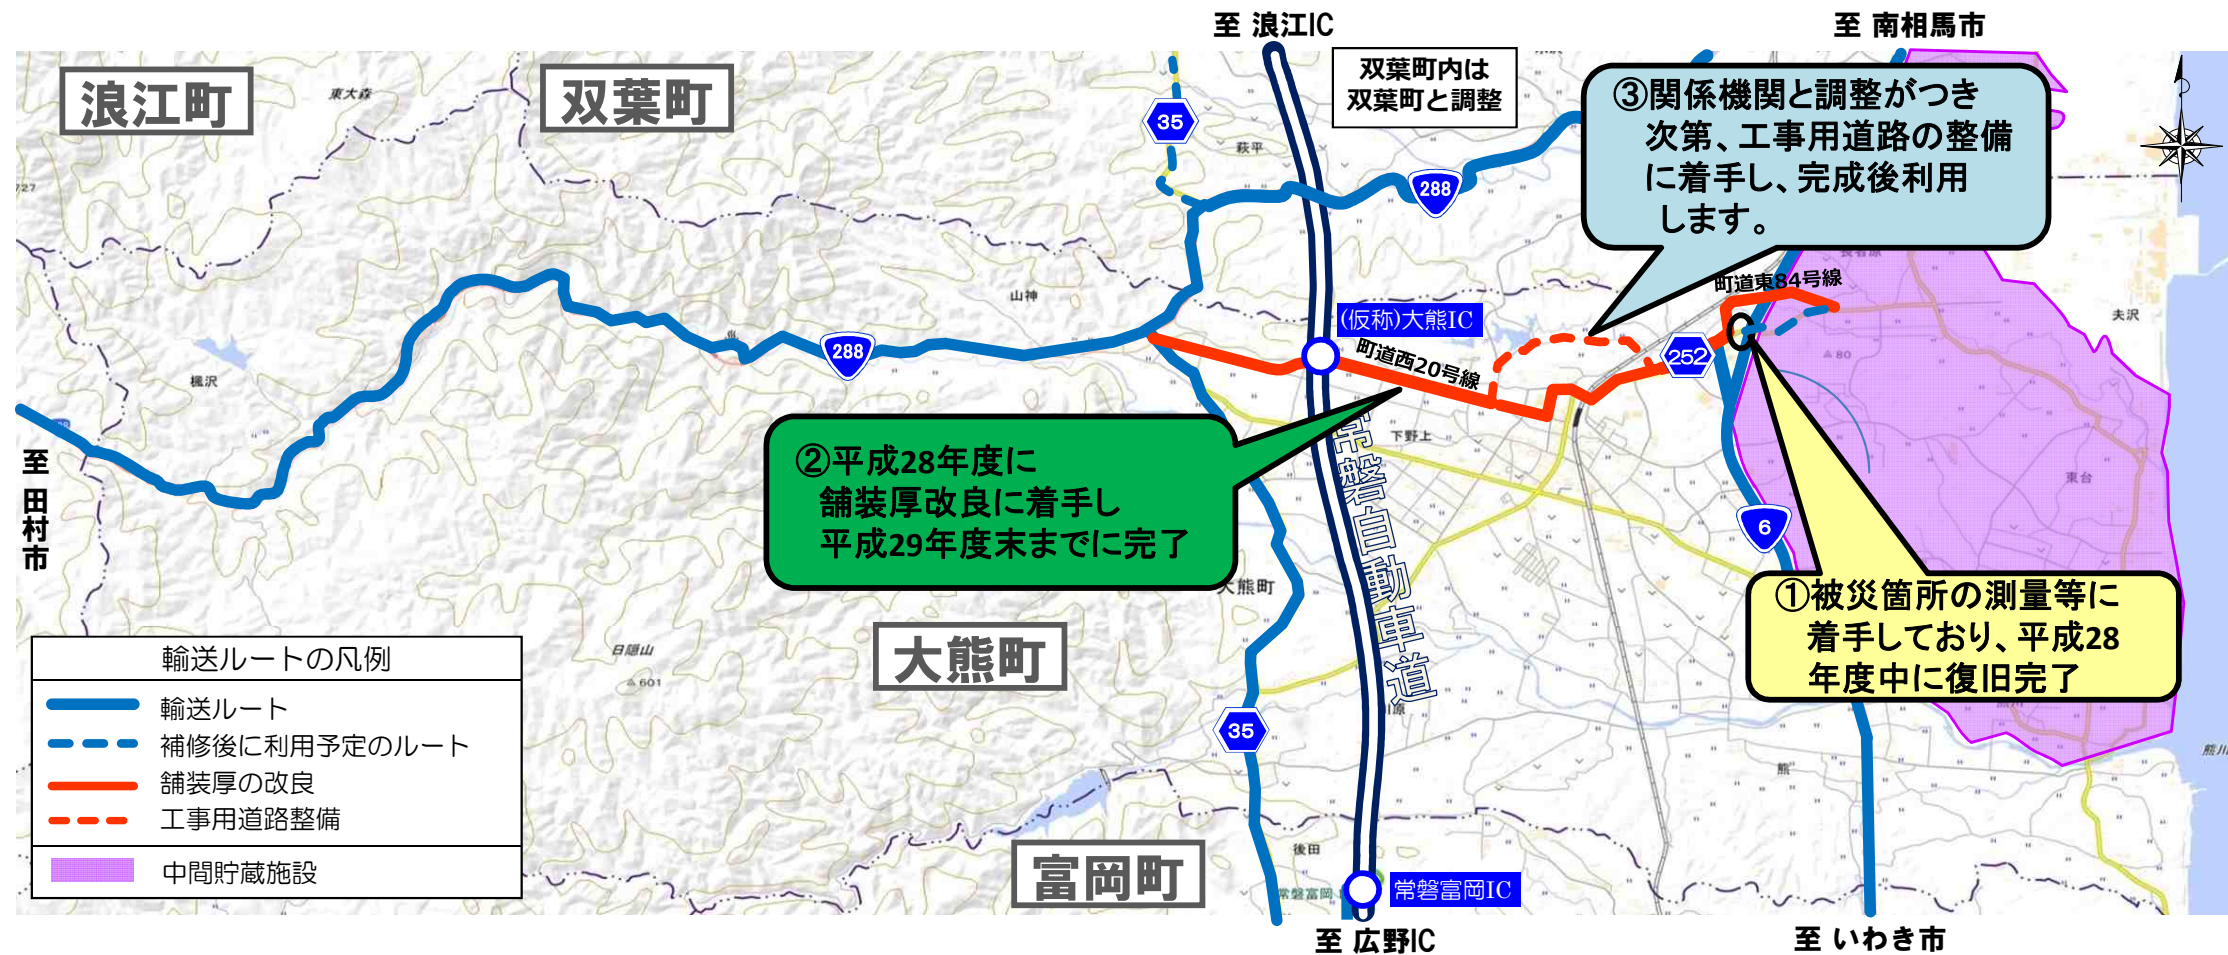
今後の輸送ルートと道路交通対策(大熊町)

- (仮称) 大熊 I C 及び (仮称) 双葉 I C 供用開始後の輸送ルート案は以下のとおり。
(復興に支障の無いよう工事用道路を整備する)
- 舗装厚については、ピーク時の輸送量(輸送車両台数)に応じて前倒しで改良する。

※中間貯蔵施設内の輸送ルートについては、施設整備の状況に応じて今後検討する。

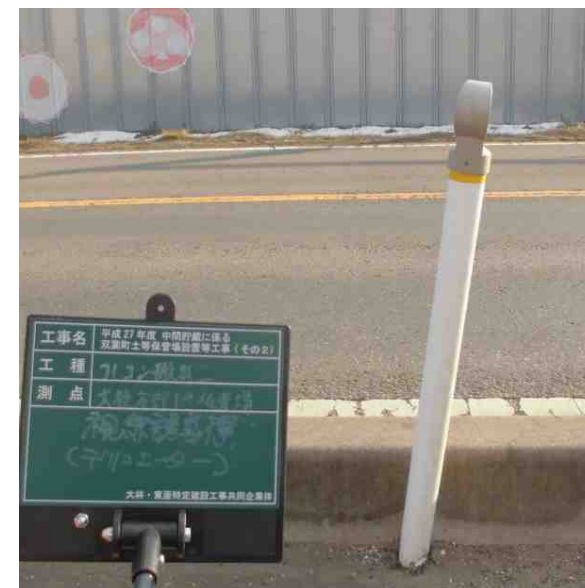
- 国見町の積込場において、輸送車両が積込場にバックで入場するために、入口前の道路において車両の切り返しを行ったところ、路肩に設置されていた視線誘導標に車両の左前方部を接触させて傾かせた。
- 道路管理者に連絡し、協議の上、補修を実施した。

- 運転手による視線誘導標の見落とし及び車両の路肩への寄せすぎ。
- 誘導員による運転手への注意喚起不足。

視線誘導標の接触後の状況

- 運転手及び誘導員に対して周知会を実施し、運転手による周囲の安全確認の徹底、誘導員による適切な誘導について教育を行った。
- 運転手の実地訓練を実施した。

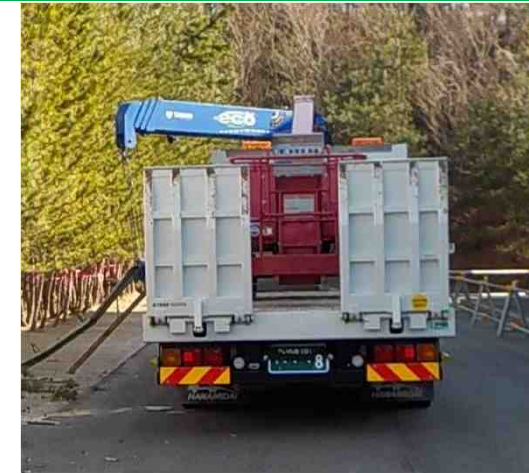
- クレーン付きトラック(セルフローダー)に作業車を積み込むために一旦クレーンを横に張り出したが、作業終了後にクレーンを張り出したまま保管場内を移動し、クレーン部分を保管場敷地内の倉庫に接触させて主に屋根部分を損傷させた。
- 地権者に事案の内容を報告し、損傷部分を養生した。

セルフローダー

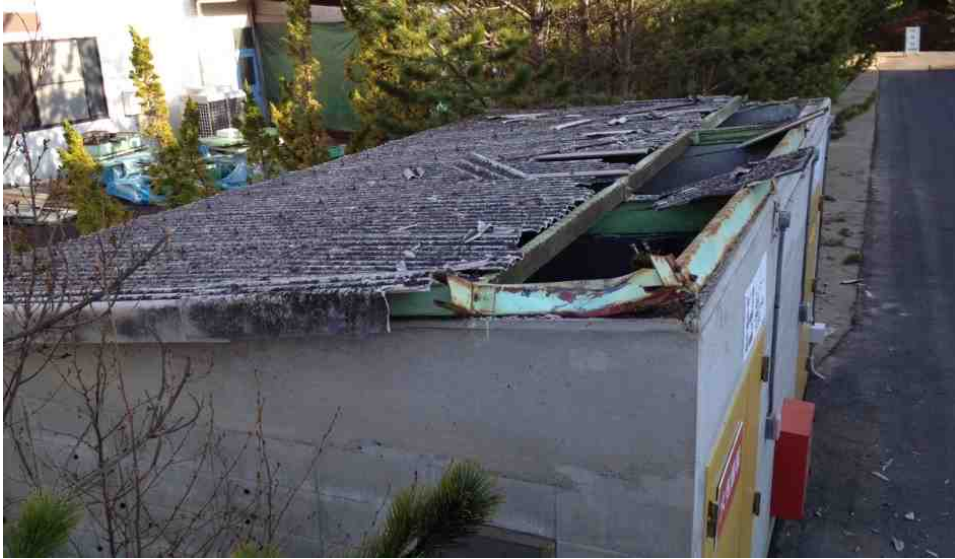
- クレーン付きトラックの運転手が、クレーンの格納状況の確認を怠った。

損傷後の倉庫の状況

- クレーン付きトラックによる作業終了後の確実なクレーンの格納を徹底する
- クレーン付きトラックによる作業等の実施時に必ず監視員を付けることとした。
- クレーン付きトラックのクレーン未格納時の警報装置の設置を義務づけた。
- 作業員に対して周知会を実施し、上記の再発防止策について教育を行った。

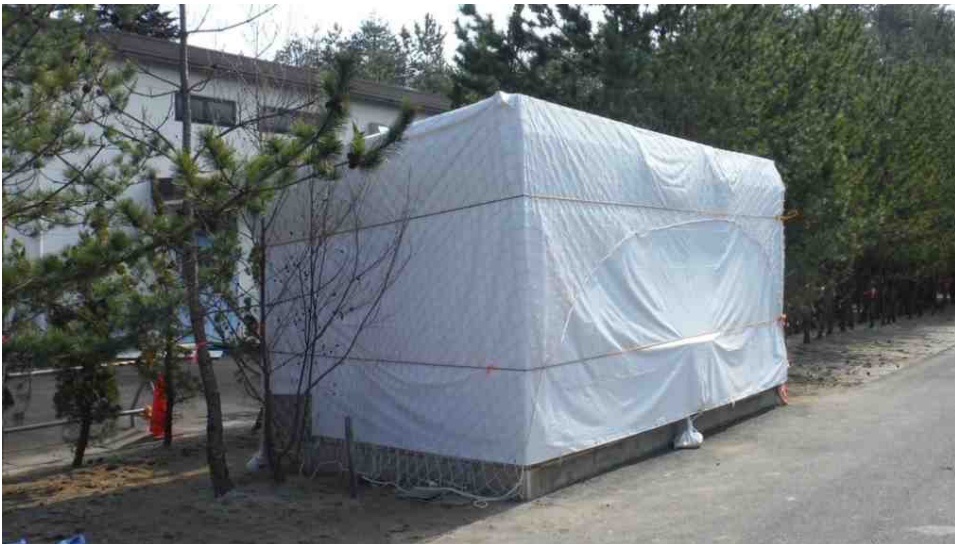
養生後の倉庫の状況

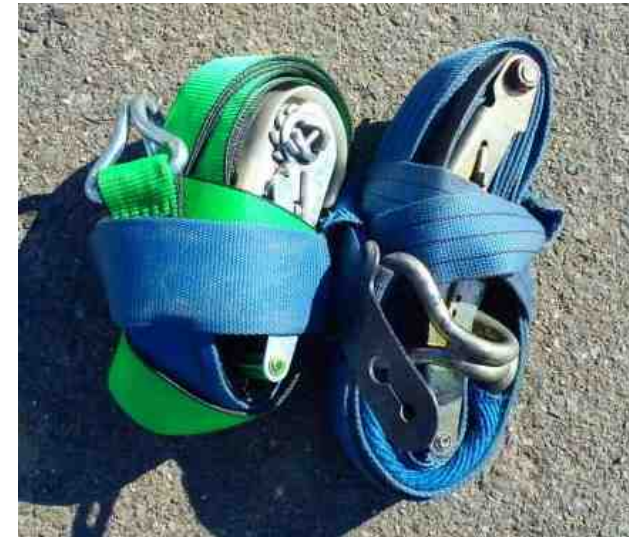
- 大玉村から保管場への除染土壌等の輸送を終え、郡山市の車両基地へ戻る途中の車両について、磐越自動車道の差塩PAから小野ICの区間で荷台から固縛用資材(ラッシングベルト)が落下した。
- 後続車両の運転手が固縛用資材が路肩に落下したところを確認し、JV輸送管理者に連絡し、JV輸送管理者から環境省に報告した。
- 環境省から道路管理者に連絡し、警察のパトロール車により固縛用資材が回収された。

ラッシングベルト

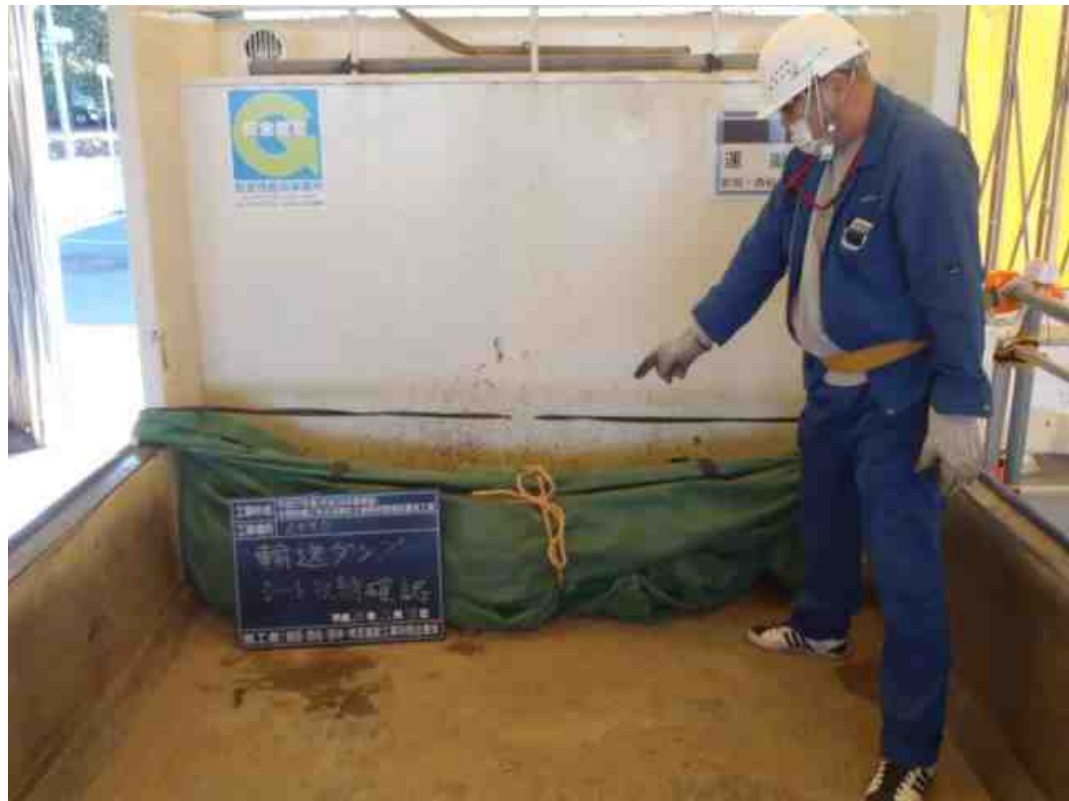
- 荷台に折りたたまれたダンプシート(輸送対象物の上部を覆うシート)の中に固縛用資材を巻き込んでいただけだったため、走行中の風や振動の影響により、シートが緩んで広がり固縛用資材が落下した。

ダンクシート固縛の状況

- 固縛用資材等のダンプシート以外の装備は荷台に積載しないこととする。
- ダンプシートが走行中に広がらないようロープで確実に縛る。
- 作業員に対して周知会を実施し、上記の再発防止策について教育を行った。

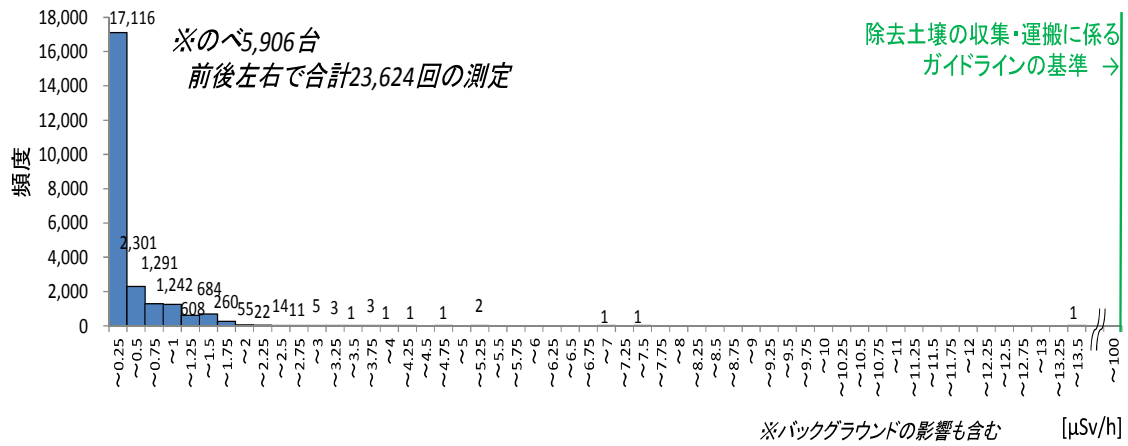
図 1. 輸送車両周辺の放射線量率の測定結果
(検証項目 (1) - 3) 関連)

(平成 28 年 2 月 9 日時点)

- ・これまでに積込場を出発したすべての輸送車両について、車両周辺の放射線量率の検査を実施したことを確認した。全輸送車両が「除去土壌の収集・運搬に係るガイドライン」の基準である 100 μ Sv/h を十分に下回った。
- ・測定には 1 台あたり 2～4 分程度の時間を要した。
