# 敷地境界連続ダストモニタ警報発生に伴う 原因と対策について

2016年9月12日

## 東京電力ホールディングス株式会社

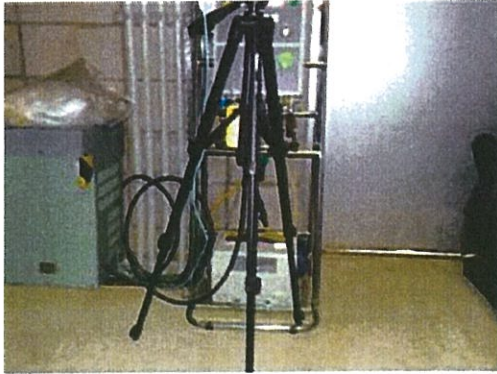
設置前

### ○ノイズ対策(MP2)

#### ・9月9日(金)にノイズ抑制機器(UPS)を設置

今後は、他MP近傍の連続ダストモニタについては水平展開を実施して行く。

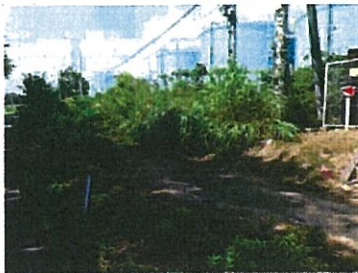
工事実施前

### ○人工核種飛散防止対策(MP7)

MP7局舎

#### ・9月7日(水)～10日(土)にMP7周辺のフェーシングを実施。

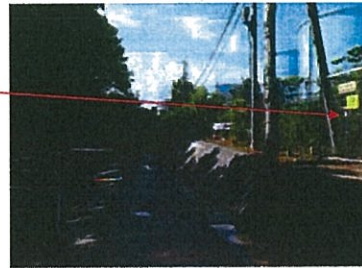
工事実施後

MP7局舎

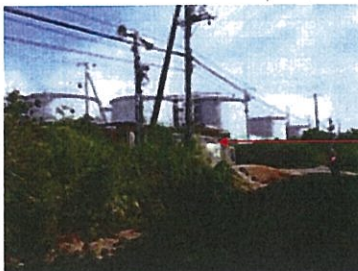
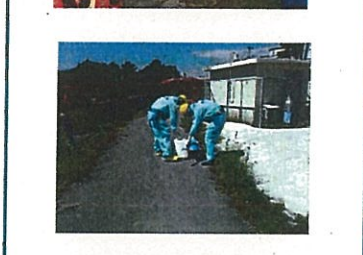
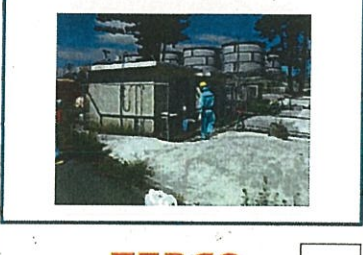
(参考)MP8周辺整備・飛散防止剤散布

地点整備前	地点整備後	草刈・飛散防止剤散布
