# 福島第一原子力発電所 3号機 原子炉建屋オペレーティングフロア遮へい工事 の進捗状況について

2016年11月25日

東京電力ホールディングス株式会社

# 福島第一原子力発電所3号機原子炉建屋 使用済燃料プールからの燃料取り出しに向けた オペレーティングフロアの線量低減について

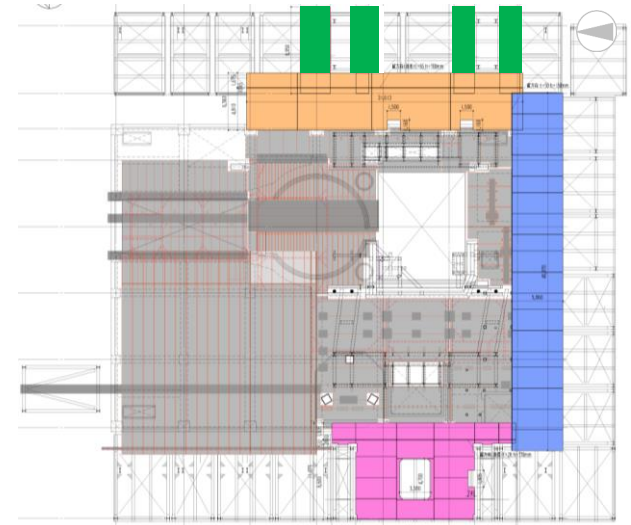
構台間遮へい体

凡例	厚さ
■	鉄板65mm
■	鉄板22mm
■	鉄板28mm
■	鉄板50mm

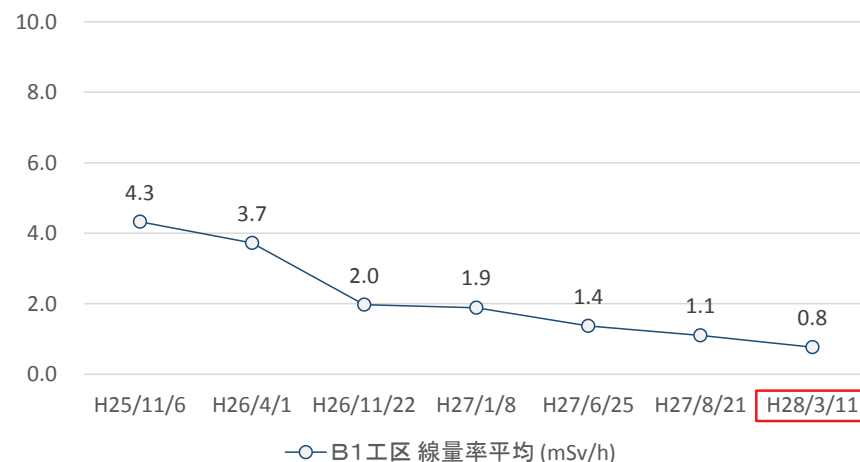
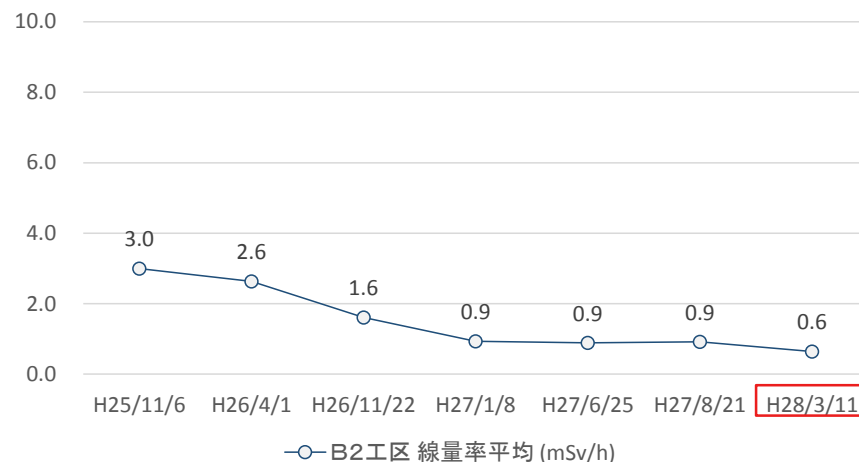
オペフロ床面+0.5m高さ線量測定結果の除染対象工区(A・B)毎平均を示す。

H28/3/11 除染完了後の線量測定日を示す

コリメータ線量測定器検出部の遮へいにより実際の線量率は図中の数値（指示値）の約10倍の値となる

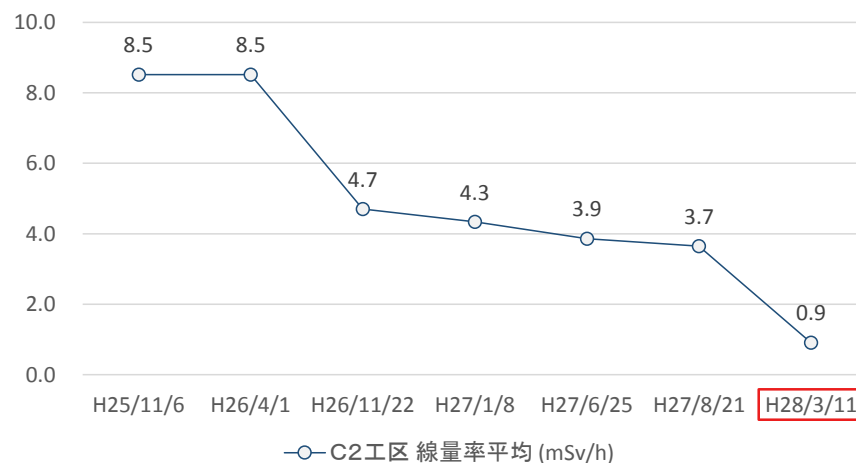
オペフロ床面+0.5m高さ線量測定結果の除染対象工区(C・D)毎平均を示す。

除染完了後の線量測定日を示す

コリメータ線量測定器検出部の遮へいにより実際の線量率は図中の数値（指示値）の約10倍の値となる

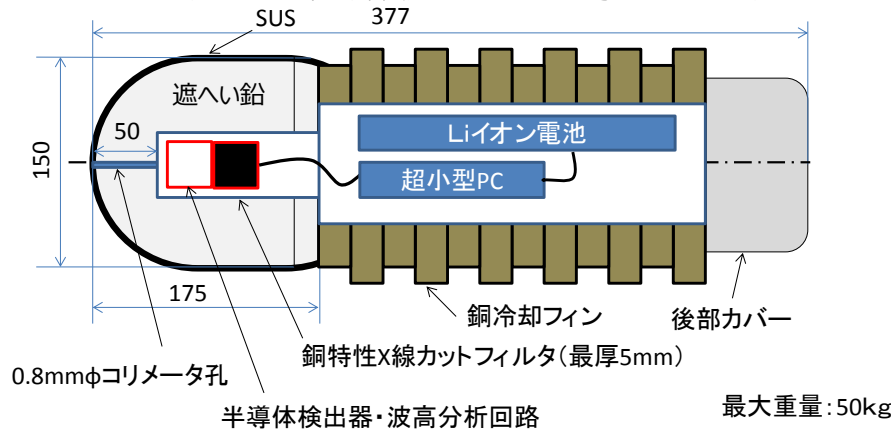
■ 測定器の構造（内部に半導体検出器、PC等をセット）

※つり上げ架台に測定器を下向きに固定

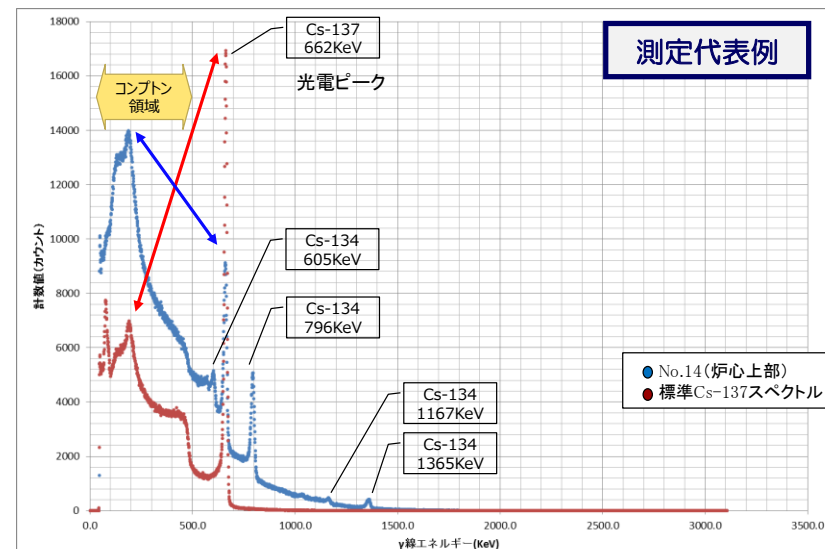
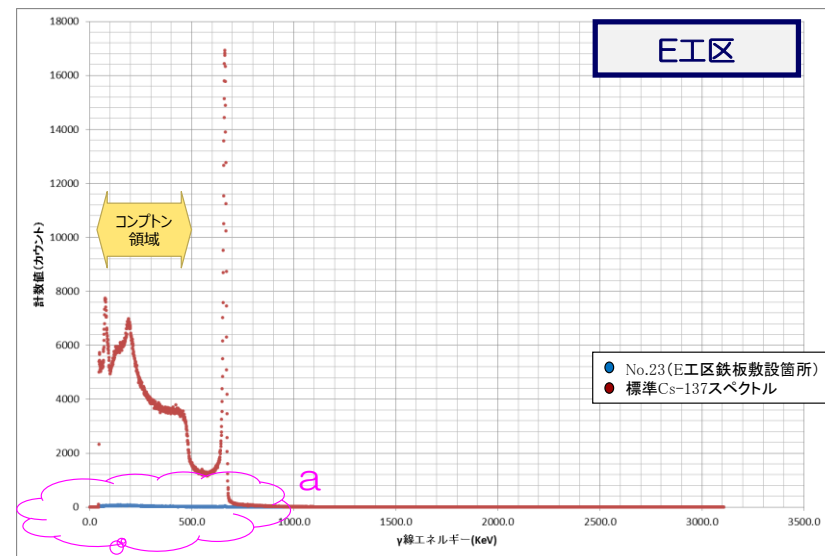
- 線源位置の推定
  - 散乱線は、エネルギーの低い領域(コンプトン領域)に観測される。コンプトン領域とCsの光電ピークの高さを比較した結果、オペフロ上の測定結果(青線)は、Cs-137のピーク高さよりもコンプトン領域が高いため、散乱線の寄与が大きいことが分かった。
    - オペフロ上の主線源は、オペフロ表面ではない場所にあると推定。
    - 更なる線量低減を図るにはオペフロ表面を除染するよりも遮へいに移行する段階にあると判断。
- 遮へいの効果
  - 既に遮へいを設置しているE工区上は、散乱線(右下図中aのコンプトン領域)が大幅に低減していることを確認した。
    - 散乱線の寄与が大きいいため、Csで評価している遮へい効果よりも大きくなると考えられる。

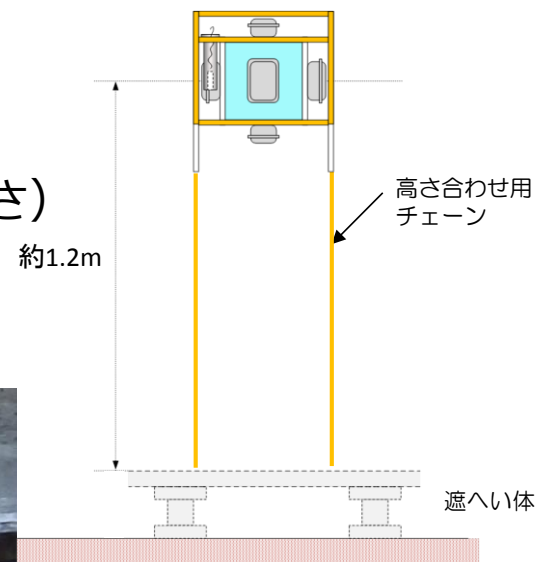
- 大型遮へい体（F工区以外）設置後の線量低減状況を確認するため、個人線量計を用いた6方位線量測定を実施した。（P. 10測定⑤）

【測定ポイント】オペフロ、構台、構台間の152点

【測定高さ】遮へい体から120cm高さ（作業員の胸の高さ）

【測定器】個人線量計（APD）×6個

【測定時間】各点5分間（6方位の線量を同時測定）

- ①収納ケース
- ②吊り上げ架台 (84.5cm × 84.5cm × 90cm)
- ③水を満たしたアクリル容器 (30cm × 30cm × 30cm)
- ④無線式サーベイメーター

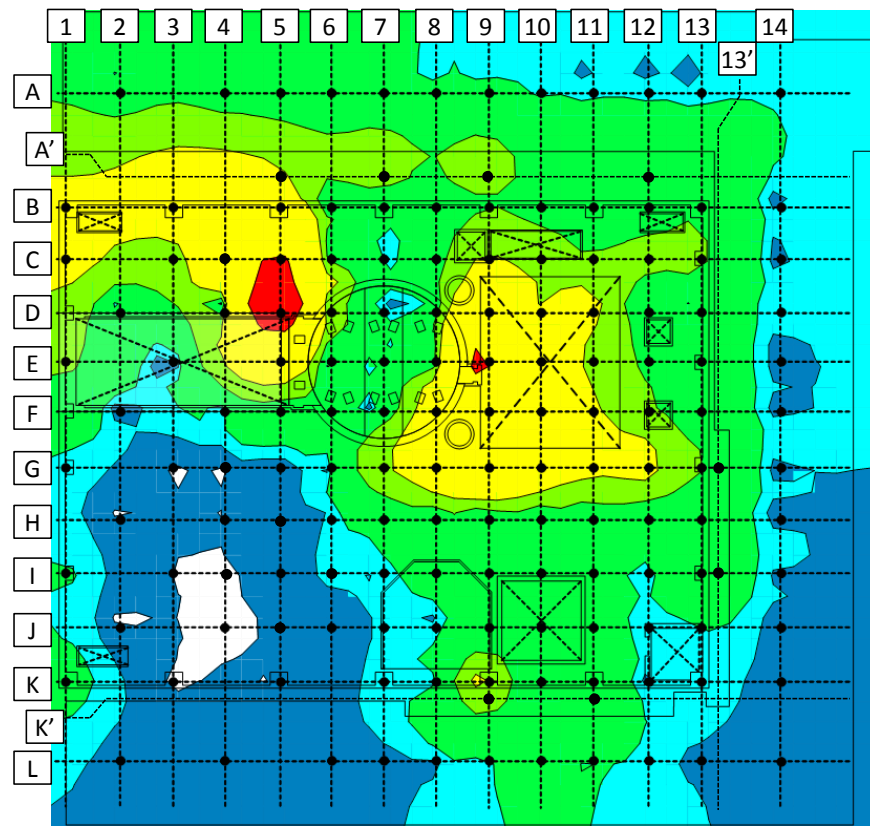
大型遮へい体 (A、B、C、D、G工区) 設置前※  
(2016.3.24~3.29測定 : P.10測定②)

大型遮へい体 (A、B、C、D、G工区) 設置後  
(2016.9.21~9.27測定 : P.10測定⑤)

平均値  
38.26mSv/h

平均値  
5.29mSv/h (86%低減)

※オペフロ面  
から150cm  
高さで測定

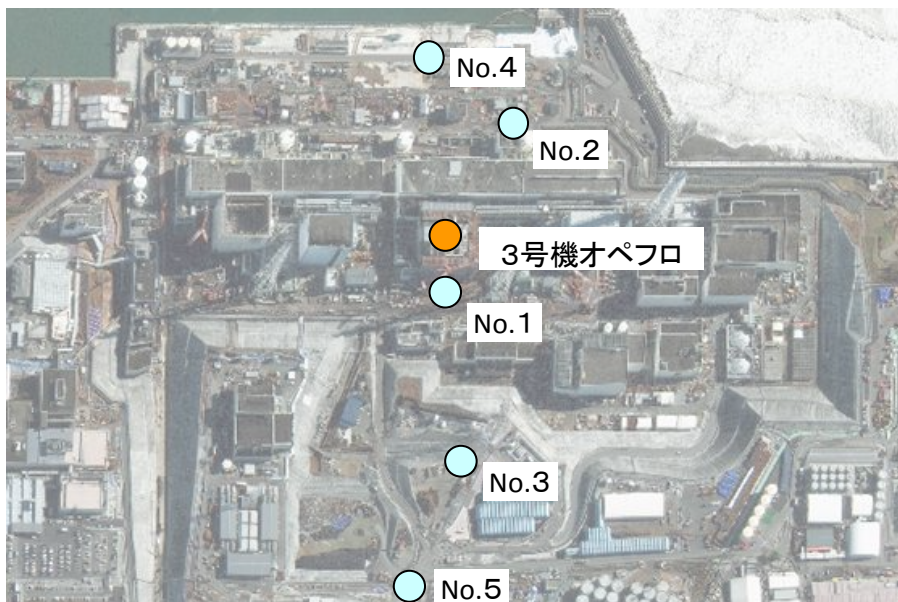
線量率モニタの測定点

- 3号機オペフロ上の線量が地上面の線量にどの程度影響を与えているかを確認するため、3号機周辺にある5箇所の線量率モニタ（左下図の測定点No.1～5）により、遮へい設置前後の推移を確認した。（2016年4月以降）
- また、測定点No.1～5の放射線成分を確認するため、CdZnTe半導体検出器を用いてγ線スペクトル測定を実施した。（2016年5月24日、10月12日測定）

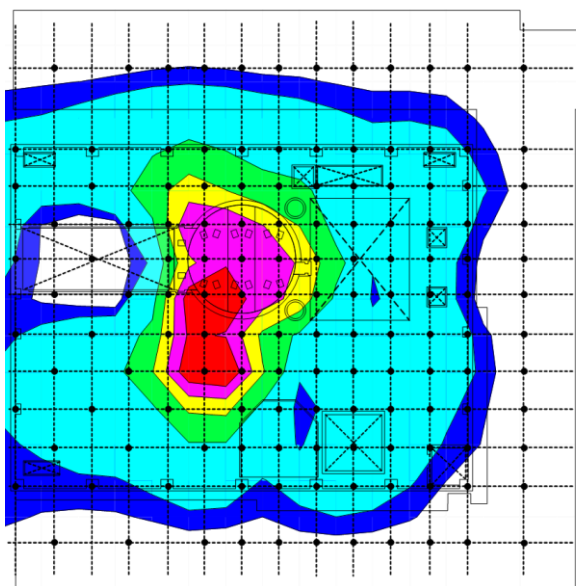
大型遮へい体 (E工区)

大型遮へい体 (A (第I期)、  
E工区)

大型遮へい体 (A (第I・II  
期)、B、C、D、E、G工区)

※A工区遮へい体周辺の赤枠内のみ測定

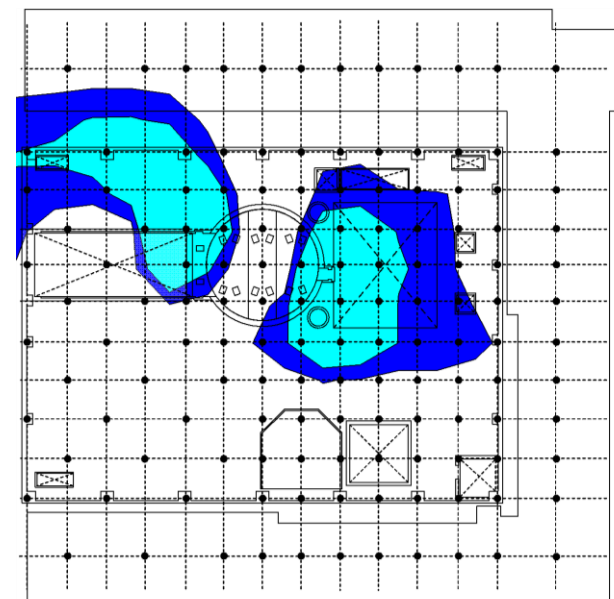
大型遮へい体 (E工区)

大型遮へい体 (A (第I期)、  
E工区)

大型遮へい体 (A (第I・II  
期)、B、C、D、E、GI工区)

※A工区遮へい体周辺の赤枠内のみ測定

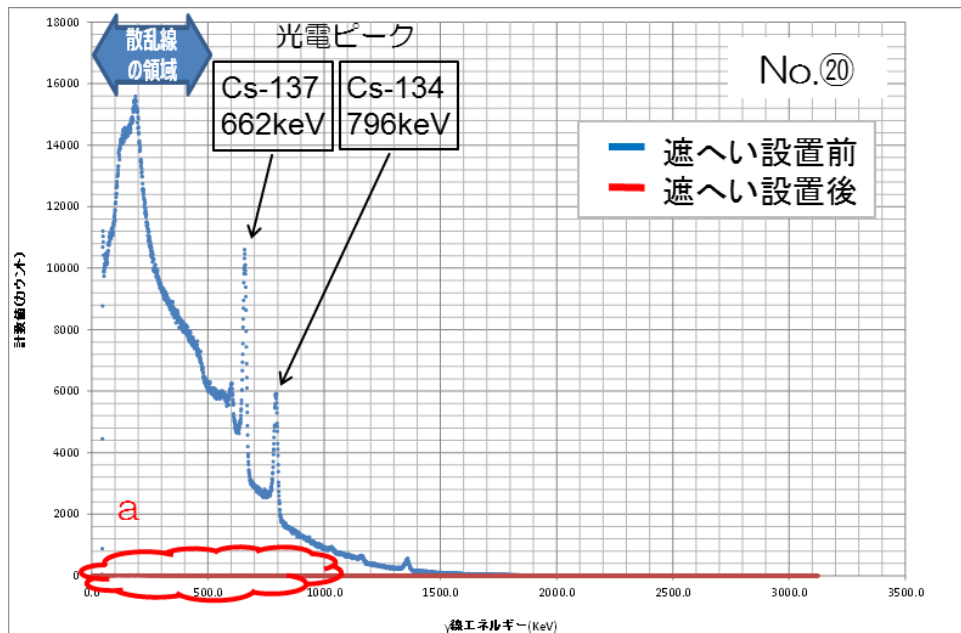
測定ポイント（⑬⑭⑮⑯⑰⑱⑳）

A工区第 I 期に設置した遮へい体（25cm鉄板）の遮へい効果を確認するため、P7に示した測定器をA工区遮へい体上に置いて、γ線スペクトル測定を実施（5月31日測定、右下図の7箇所各5分間測定）。（P. 10測定④）

遮へい設置後のγ線スペクトルは、いずれの測定点においても、遮へい体により散乱線の領域やCsの光電ピーク(左下図中aの成分)が大幅に低減した。なお、遮へい設置前（2015年10月測定）のγ線スペクトル面積と比較した結果、1/1000以下に低減した箇所（No.⑬、⑳）を確認。

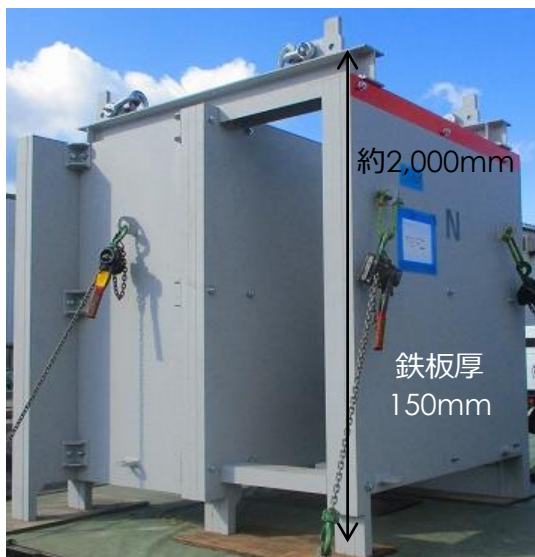
渦巻形状①③（①③と②④は左右対象）

- 渦巻形状①②③④ 鉄板厚150mm
- 衝立形状⑤ 鉄板厚25mm+鉛板マット33mm
- 衝立形状⑥ 鉛板マット厚15mm
- 衝立形状⑦⑧ 鉄板厚150mm

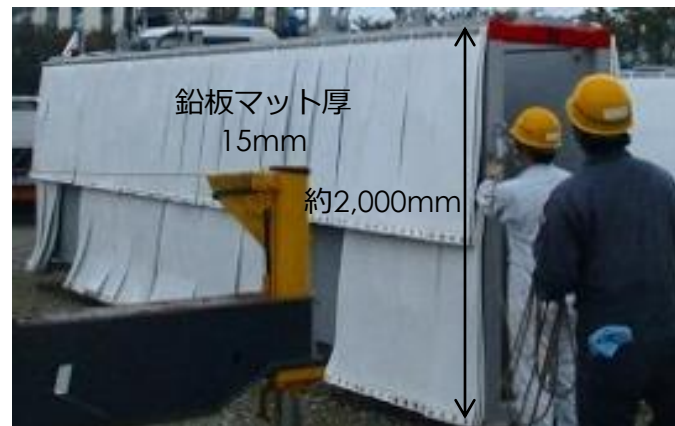
衝立形状⑥

- 渦巻形状①②③④の内部の線量 0.05~0.1mSv/h
- 衝立形状⑤⑥の内部の線量 0.2~0.8mSv/h
- 衝立形状⑦⑧の壁越しの線量 0.2mSv/h
