福島第一原子力発電所の 燃料取り出しに向けた取組等について

2016年11月29日

東京電力ホールディングス株式会社

1. 廃止措置等に向けたロードマップ全体イメージ

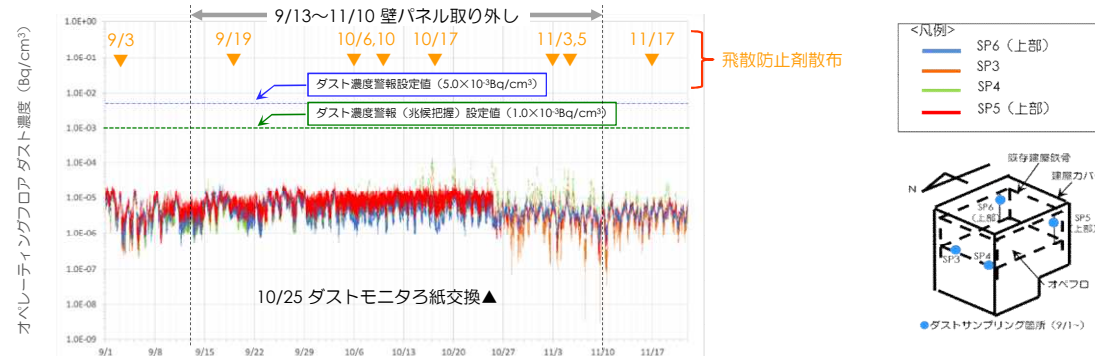
<2-5. オペレーティングフロアの各測定箇所における空気中の放射性物質（ダスト）濃度（9/1~11/21）>

オペレーティングフロアのダストモニタの状況

- 建屋カバー解体工事の作業に伴うダストの発生はなく、オペレーティングフロアに設置しているダストモニタにも異常な指示値の変動はありませんでした。
- 引き続き、定期的な飛散防止剤の散布（1回/月）や散水設備による散水（1~2回/週）により、ダスト飛散抑制対策を実施します、また、万一のダスト上昇の緊急時や強風が予想される場合にも散水設備による散水を実施します。

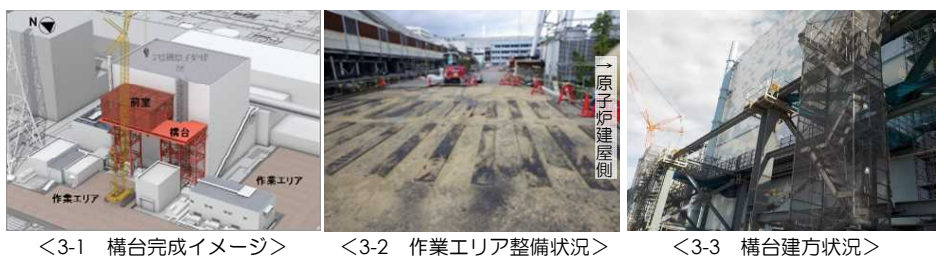
原子炉建屋周辺のヤード整備の進捗状況

- 原子炉建屋周辺のヤード整備として、現在、作業エリアとなる路盤の整備を実施しています。また、原子炉建屋上部解体に先立ち、オペレーティングフロア内で清掃・片付け、使用済燃料プールへの養生を行うために、原子炉建屋西側にオペレーティングフロアへのアクセス用の構台を設置しています。

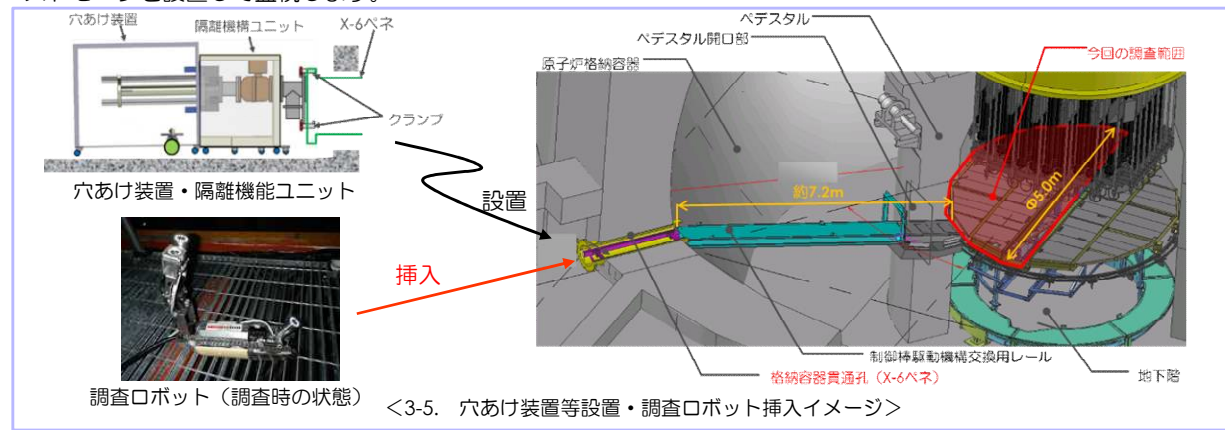
<3-6. 装置の組み合わせ試験・習熟訓練>

原子炉格納容器内部調査に向けた対応状況

- 2017年1~2月に予定している、原子炉格納容器内部調査に向けて、調査ロボット等を通す格納容器貫通孔蓋部の穴あけ作業を12月に実施する予定です。
- 穴あけ時及び穴あけ後は、原子炉格納容器内部の気体が外部に出ないように作業を行うとともに、作業場所付近にダストモニタを設置して監視します。
