基礎調査結果の公表

様式-1 (急)
土砂災害警戒区域・土砂災害特別警戒区域 位置図

自然現象の種類	急傾斜地の崩壊
箇所番号	1558
箇所名	狐穴
所在地	福島県南会津郡南会津町田部字上山根

様式-2(急) 土砂災害警戒区域・土砂災害特別警戒区域 区域図(その1)	土砂災害警戒区域 (土砂災害防止法施行令第2条の基準に該当する区域)		土 縮尺 1:2,500	自然現象 の種類 急傾斜地の崩壊	箇所番号 1558
	土砂災害特別警戒区域 (斜面の崩壊による土石等の衝撃力が100kN/m2 を超える区域)			発行年月日 平成29年2月3日	箇所名 狐穴
	土砂災害防止 法施行令第3条 の基準に該当す る区域)			所在地 福島県南会津郡南会津町田部字上山根	
	上記以外の区域

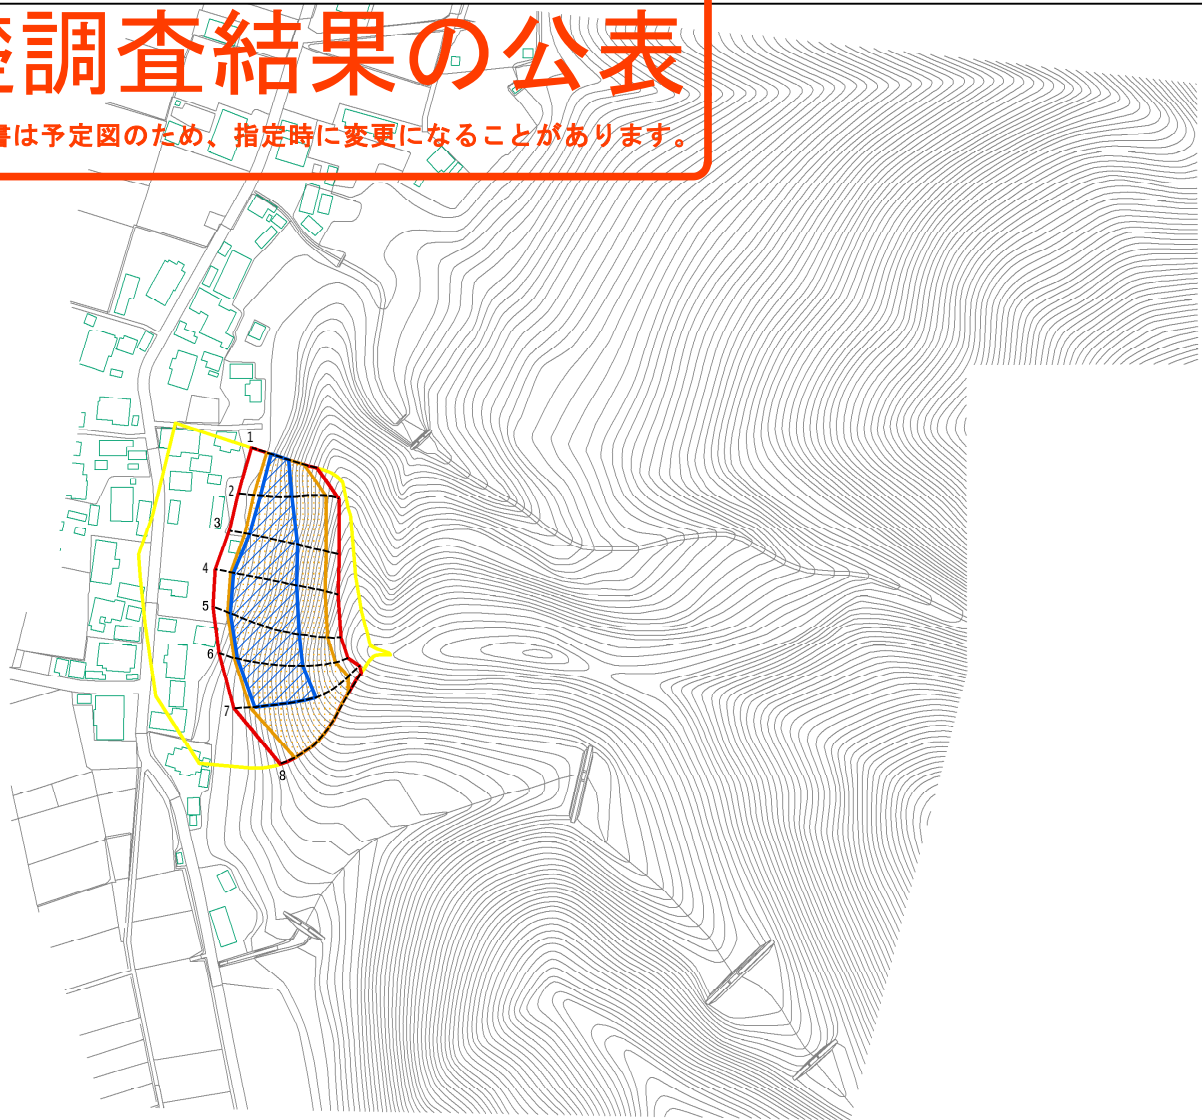
図中の数字は横断測線番号を示す
