タケナグラ沢雪崩対策

～大規模雪崩から道路利用者を守るための取り組み～

施工場所: 国道352号 南会津郡南会津町大桃地内

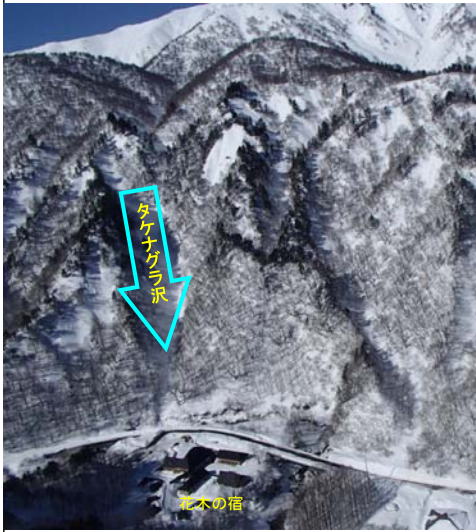
H27.2.14 雪崩発生 国道352号

H27.2.14 雪崩発生 被災車輛

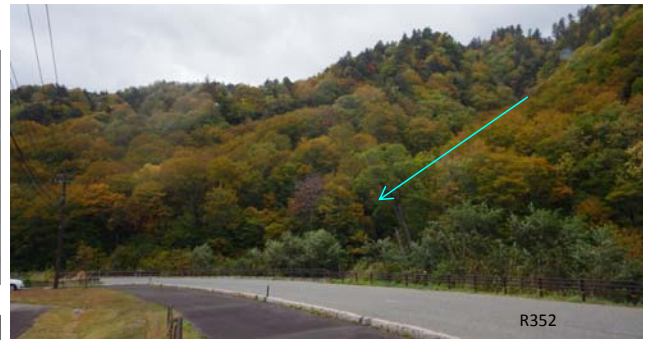
タケナグラ沢 上流滝部

◇タケナグラ沢には滝などがあり景勝地となっている。
◇大規模な雪崩であり発生源がタケナグラ沢上流(三岩山付近)と想定される。
