（２）サブドレン強化対策について

2017年4月28日

東京電力ホールディングス株式会社

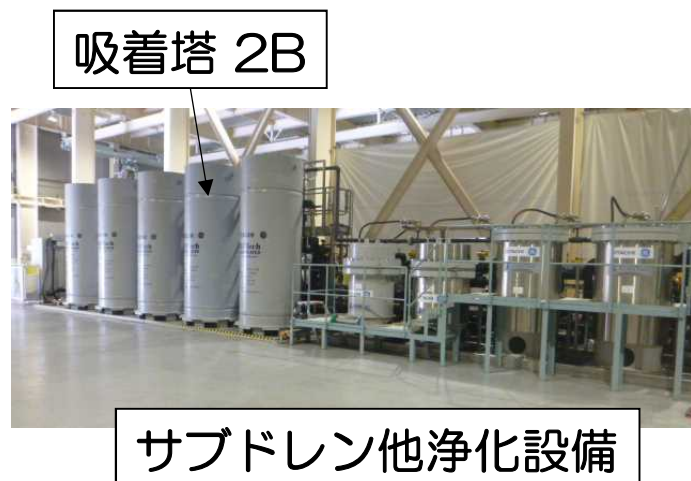
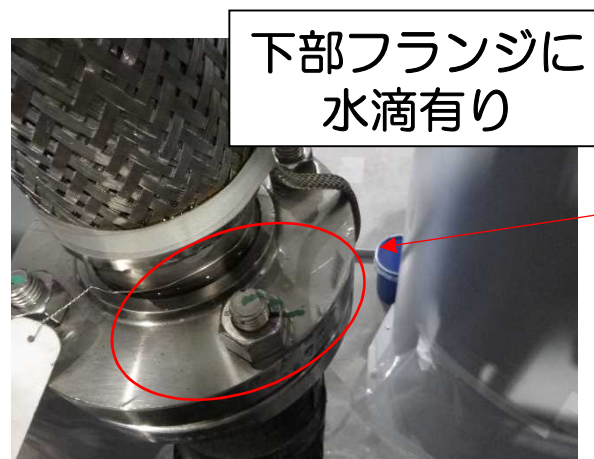
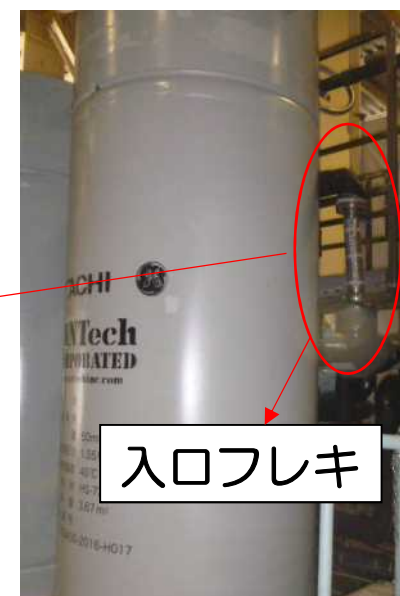
<参考1-1>サブドレン吸着塔入口配管からの堰内漏えい事象

- 発見日時：H29.4.10（月）6時37分頃
- 発生場所：サブドレン他浄化建屋内
- 発生状況：吸着塔2Bの入口配管付近から1秒に1滴程度の滴下があることを協力企業の作業員が発見（堰内1.5m×8m×1mmの漏えい）
- 現場状況：吸着塔2Bの入口配管（金属製フレキシブルホース）からの漏えいを確認
- 原因：溶接施工不良（酸化スケール被膜・溶接スパッタ）で、「すきま」が形成されたことによる「局部腐食」と推定
- 対策：全数（10箇所）合成ゴム製ホースに交換を実施、4/17作業完了
（※）事象発生当日は、暫定的に当該フレキシブルホースを同仕様（金属製）の予備品と交換し、運転を再開

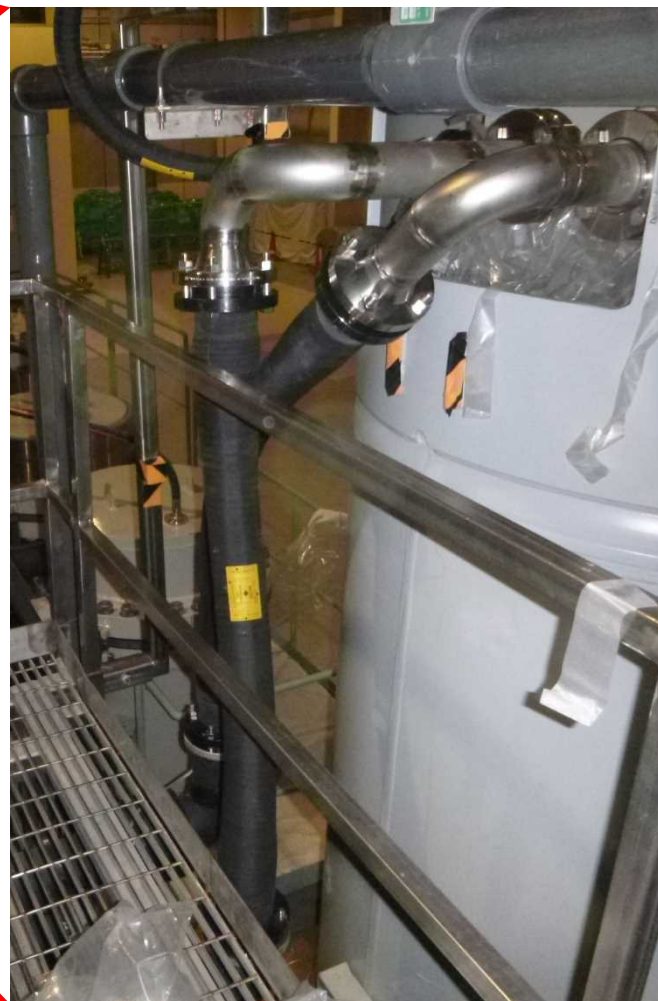
<参考1-2>サブドレン吸着塔B系 恒久対策実施状況

B系 吸着塔

合成ゴム製ホース

※A系については、設備設置時に合成ゴム製ホースを使用

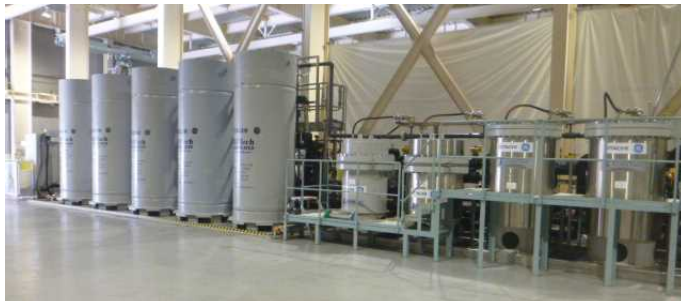
<参考2-2>概略系統図

- 発見日時：H29.4.18（火）16時40分頃
- 発生場所：サブドレン他浄化建屋内
- 発生状況：サブドレン他浄化設備B系の起動時に流量高高によりトリップ
 (※) 設定流量：50m³/h, 流量高警報：53m³/h, 流量高高警報：55m³/h
- 現場状況：漏えい等異常がないことを確認。系統内のエア抜き（ベント）を実施後、装置を再起動
- 原因：系統のエア抜き（ベント）実施後に問題なく起動したことから、「流量高高」が発生した原因は、系統内のエアであると推定
 (※) H29.4.14～17 B系吸着塔出入口のフレキシブルホース取替作業に伴い、B系の水抜きを実施。作業完了後に系統水張り・エア抜きを実施し、同日の再起動時は、問題なかったが、当時のエア抜きが十分ではなかったと推定
- 対策：吸着塔交換後等、再起動前のベントを確実に行う
 なお、設備信頼性の更なる向上の観点で、系統内にエアが残存した場合でも起動時に問題が発生しないよう、起動方法の改良等についても検討して行く

サブドレン他浄化設備 (B系)
