## （２）建屋滞留水処理状況

東京電力ホールディングス株式会社

# 1.1 1号機T/B滞留水の除去

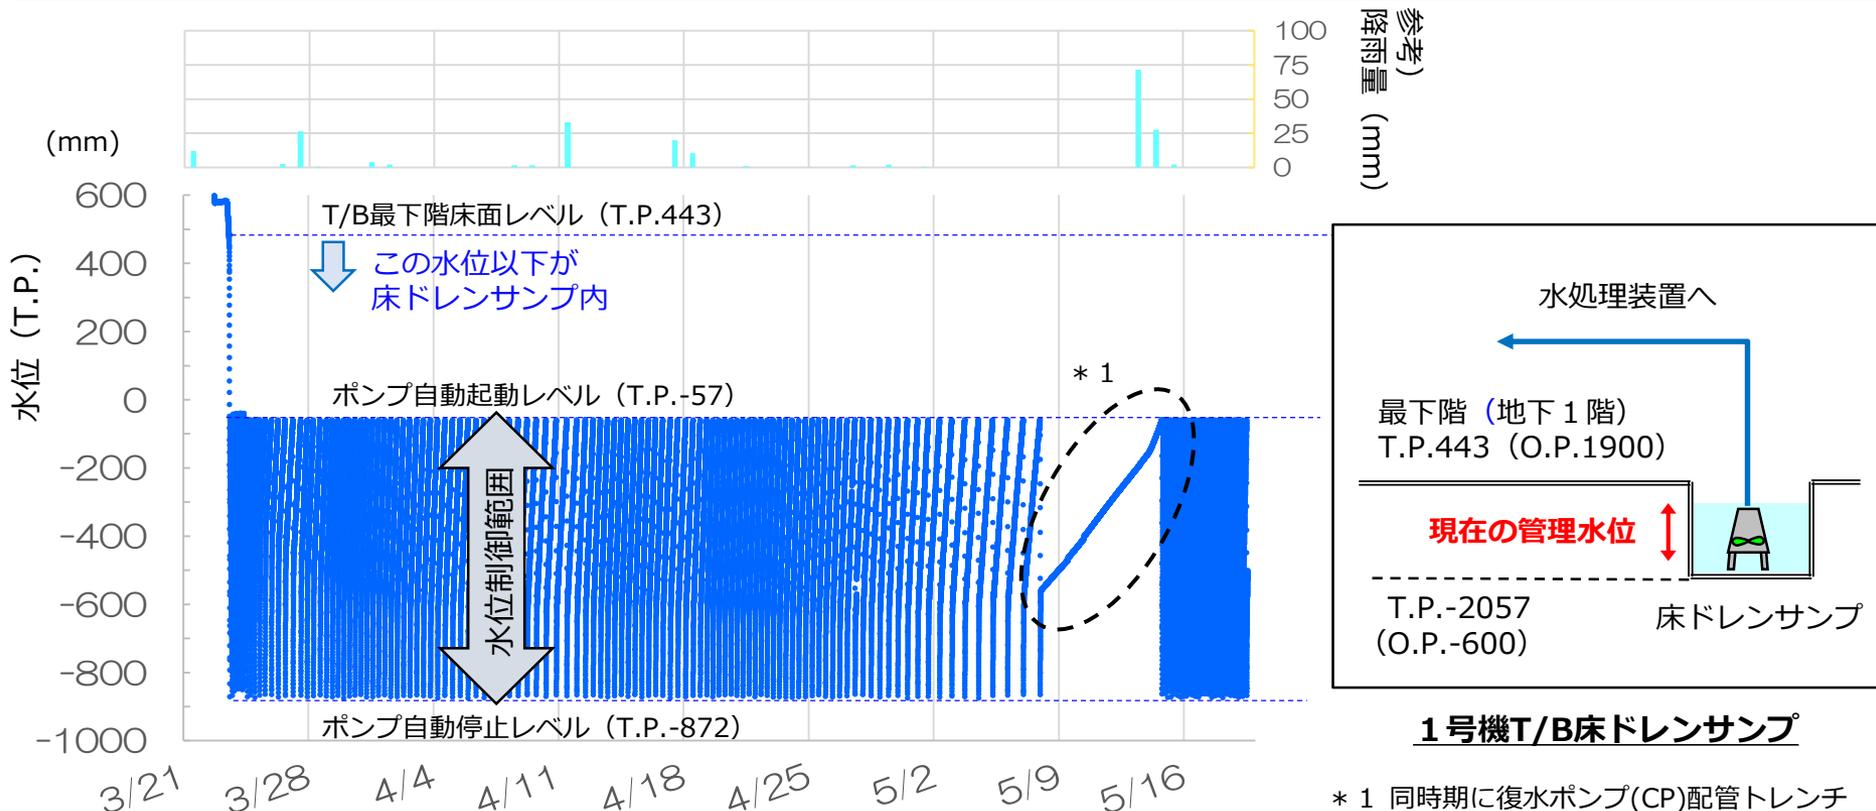
1号機T/B滞留水水位

\* 1 同時期に復水ポンプ(CP)配管トレンチ水位の上昇が確認されており、床ドレンサンプとの連通があるものと推測。なお、T/B最下階床面レベルは超えていない。

- 1号機T/B滞留水については、追設ポンプによる水位低下を実施し、2017年3月24日に床面が露出した状態となっていることを確認。
- 水位低下以降、追設ポンプにて安定的に排水ができ、床面が露出した状態を継続できていることを確認。

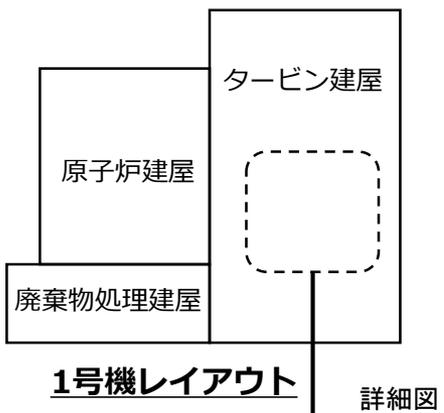
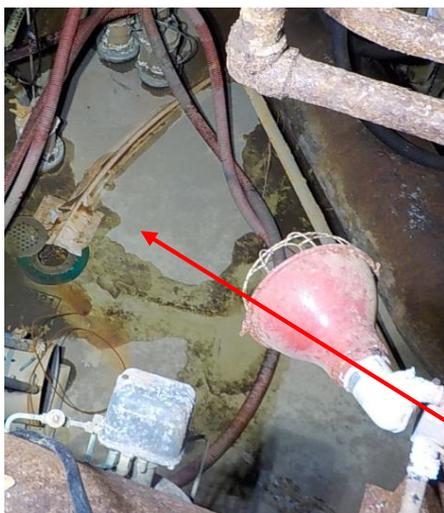
写真1 : 地下1階床面 (北側)

**床面が露出した状態となっていることを確認**

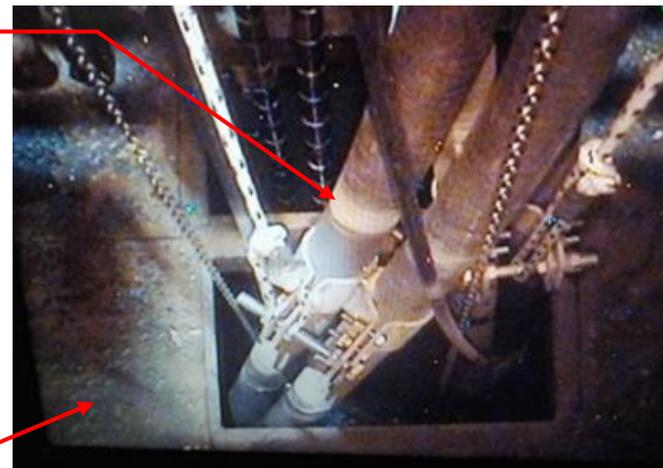
写真2 : 床ドレンサンプ

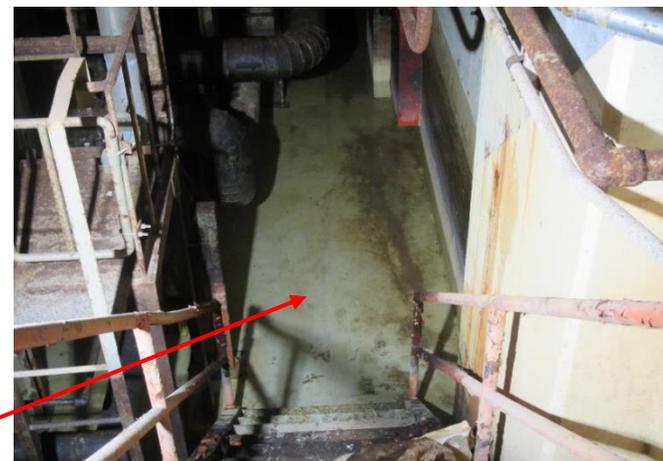
写真3 : 地下1階床面 (南側)

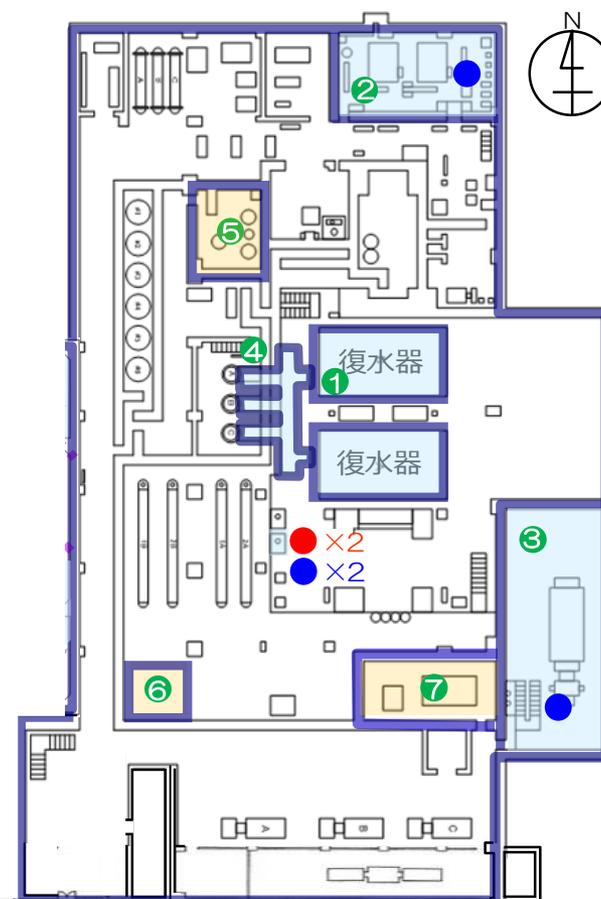
- 今後、一部残水が確認されているエリア（①～④）については適宜排水する。
- 未調査の孤立エリア（⑤～⑦）についても滞留水が残存している可能性があることから、調査を実施し、残水が確認されれば排水を行っていく。
- なお、上記エリアは他のT/Bエリアとは区画され、床ファンネル等を介した連通はない。

②③は過去に床面露出させた実績あり。以降地下水等の流入状況により適宜水抜き管理中。

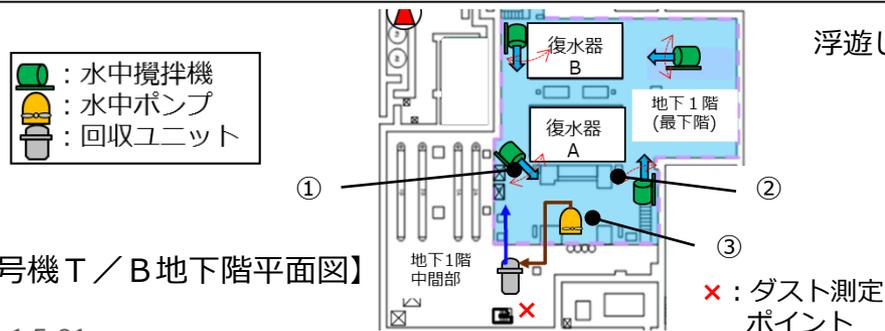
【1号機T/B地下階平面図】

浮遊しやすいスラッジ（粒径 $20\mu m$ 以下）の回収作業前後の汚染密度の推移  
[単位:  $Bq/cm^2$ ]

- ダストとして浮遊しやすいスラッジを水中作業で回収し、スラッジ汚染密度が地下1階中間部相当 ( $1E+4Bq/cm^2$ 程度) 以下となったことを確認。
- 地下1階のダスト濃度を連続監視し、床面露出後も $1E-5 [Bq/cm^3]$ 程度で低く安定していることを確認。今後も継続監視し、万が一、ダスト濃度上昇が確認される場合は、念のため配備した可搬型ミスト散水機器等にてダストを抑制する。

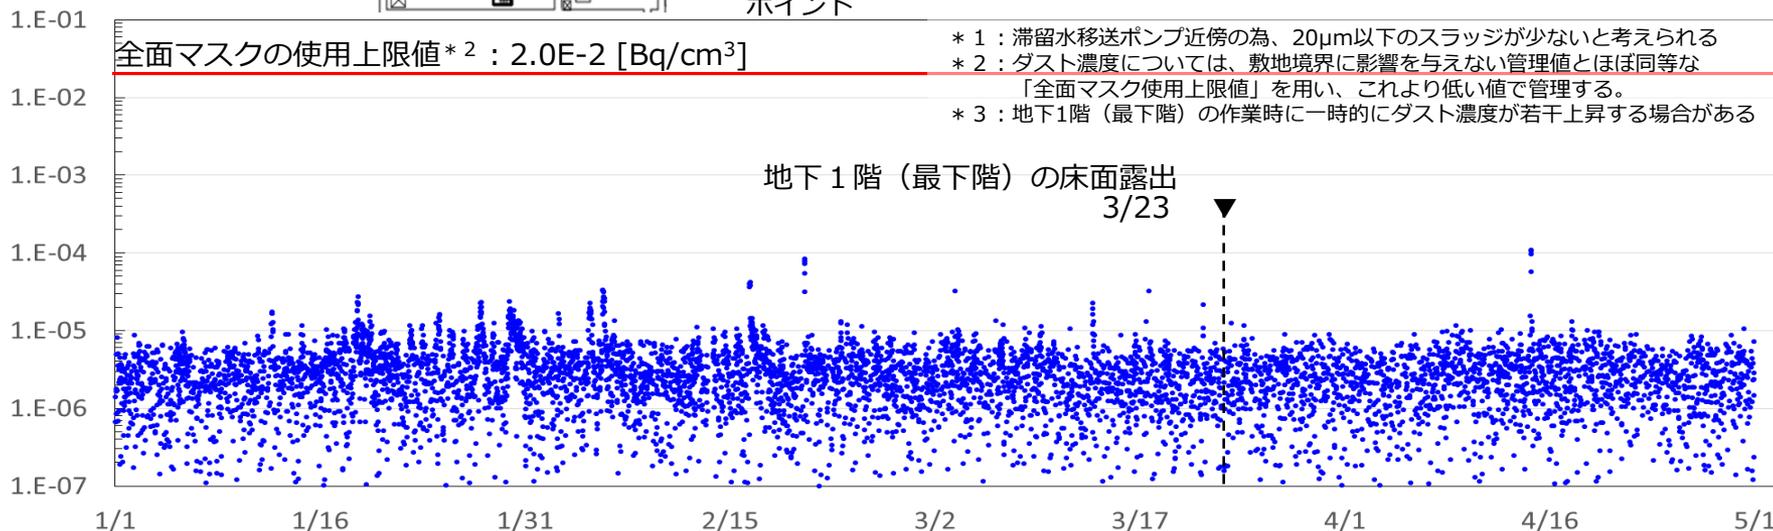
地下1階のダスト濃度測定結果（2017年1月～2017年4月）\*3

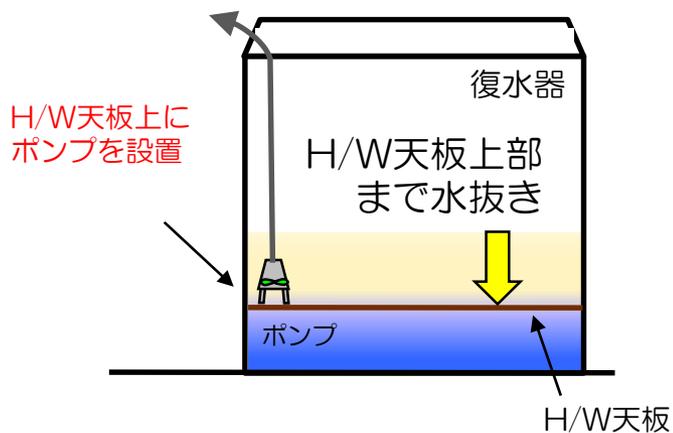
1～3号機H/W天板上部水抜き

- 1～3号機復水器内には高線量の汚染水を貯留していることから、建屋内滞留水処理を進めていく上で、早期に復水器内貯留水濃度を低減し、建屋内滞留水の放射性物質量の低減を図る必要がある。
- このため、復水器内貯留水の水抜き作業を実施している。
- 現在、復水器内H/W天板上部までの水抜きについて、1～3号機で完了済。

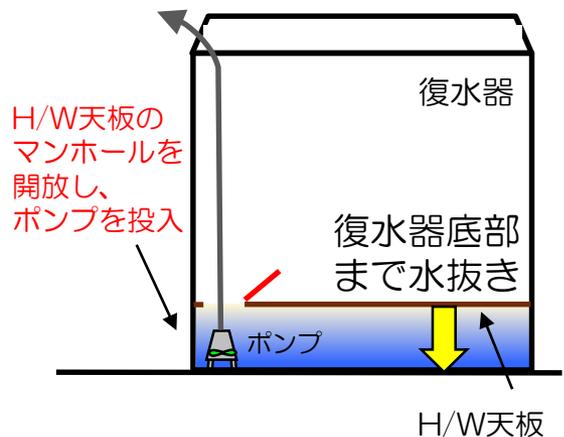
1号機H/W天板下部水抜き  
(予定)

- 復水器内H/W天板下部の水抜きに向けての対応状況は以下のとおり。
  - 1号機はH/W天板上のアクセスマンホールを遠隔開放し、H/W天板下部へポンプを投入する予定。現在、構外にて遠隔作業手順を確認するためのモックアップを実施中。
  - 2,3号機は復水器内構造物等の調査を実施中。調査結果に基づきH/W天板下部の水抜き方法を検討。

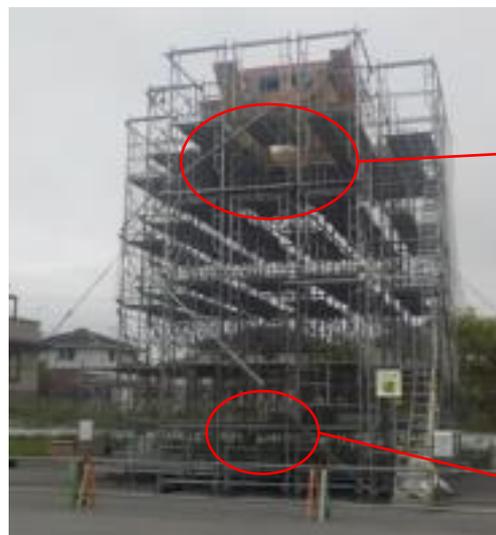
モックアップ設備

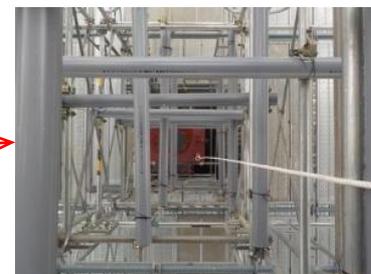
モックアップ設備上部  
から見る模擬マンホール

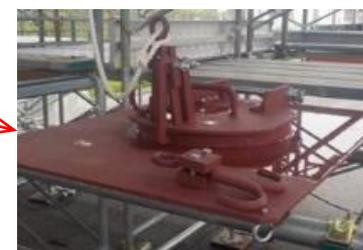
模擬マンホール

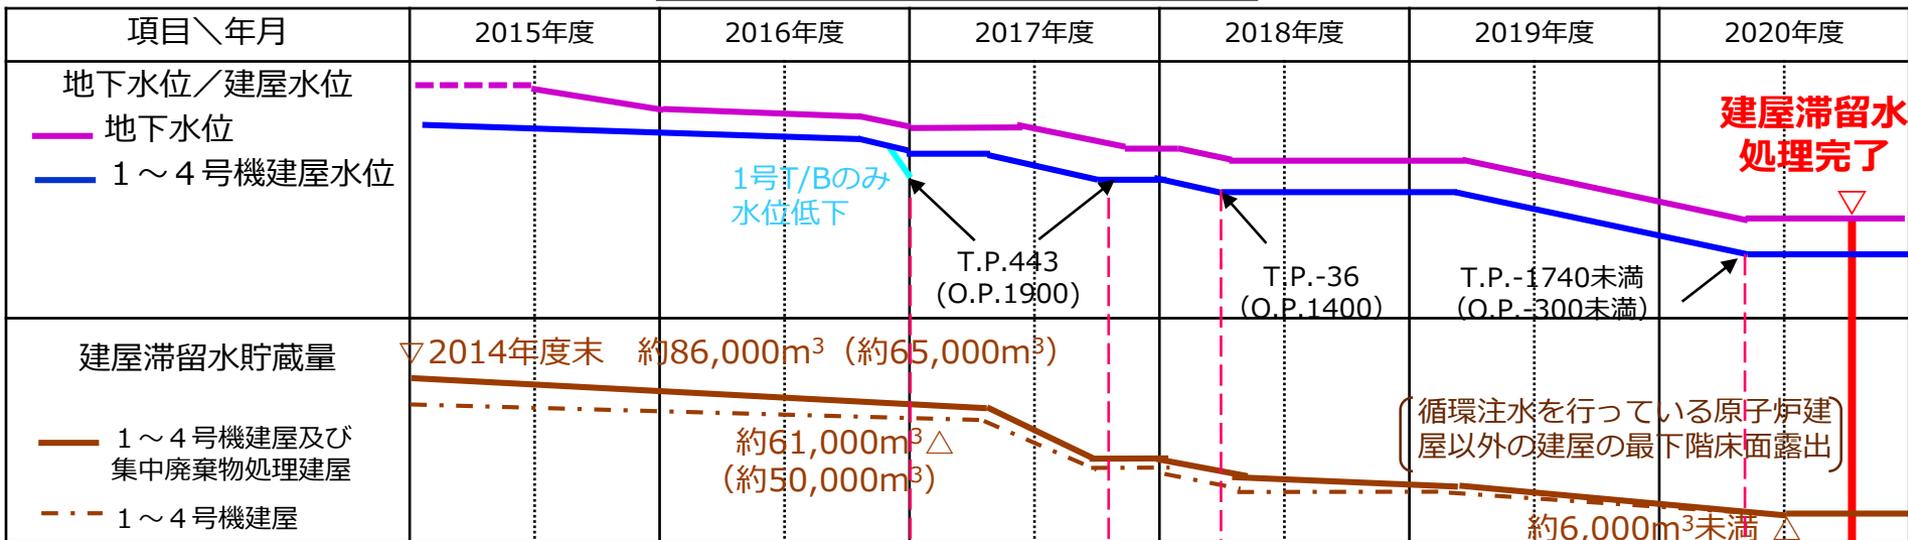
## 建屋滞留水の水位低下スケジュール

: 建屋滞留水  
 : 復水器内貯留水

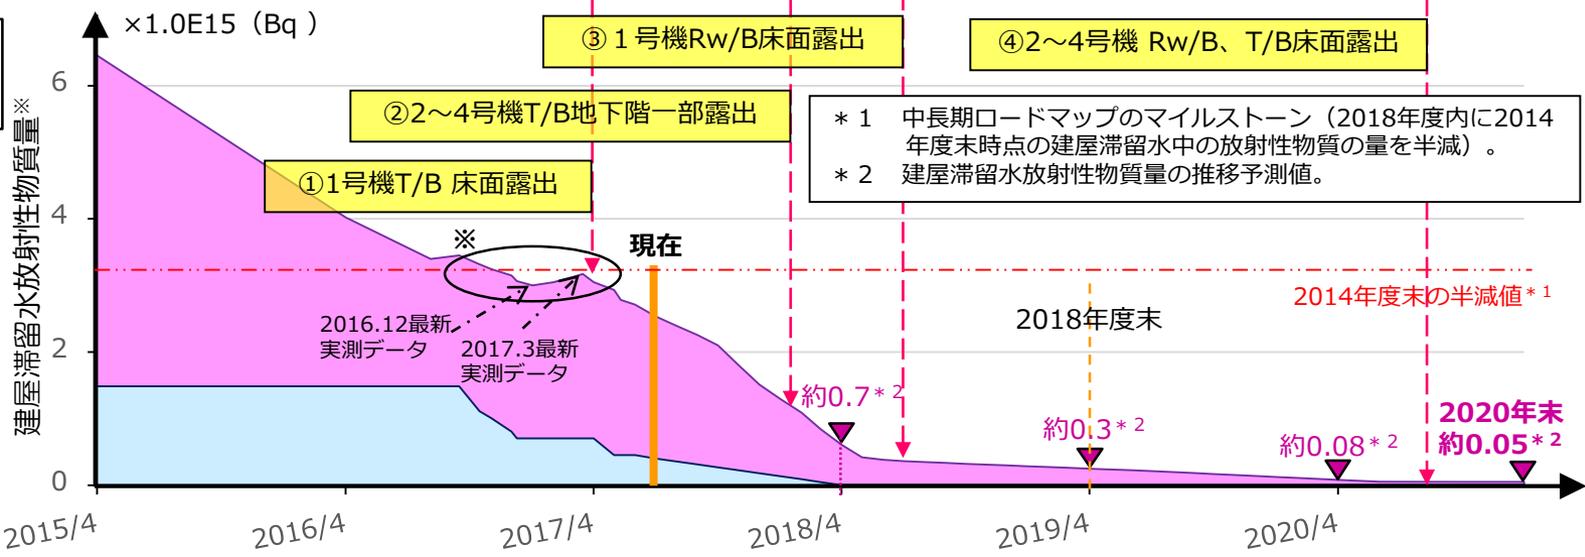
## 建屋滞留水放射性物質量の推移

※ 建屋滞留水の放射性物質量は、代表核種 (Cs134, Cs137, Sr90) の放射能濃度実測値と貯蔵量から算出。このため滞留水によどみ等の影響にて建屋滞留水の放射能濃度が変動することにより、評価上、放射性物質量が増減することがある。

\* 1 中長期ロードマップのマイルストーン (2018年度内に2014年度末時点の建屋滞留水中の放射性物質の量を半減)。  
 \* 2 建屋滞留水放射性物質量の推移予測値。
