基礎調査結果の公表

様式-1(急)
土砂災害警戒区域・土砂災害特別警戒区域
位置図

観音山

福島県西白河郡泉崎村泉崎字観音山

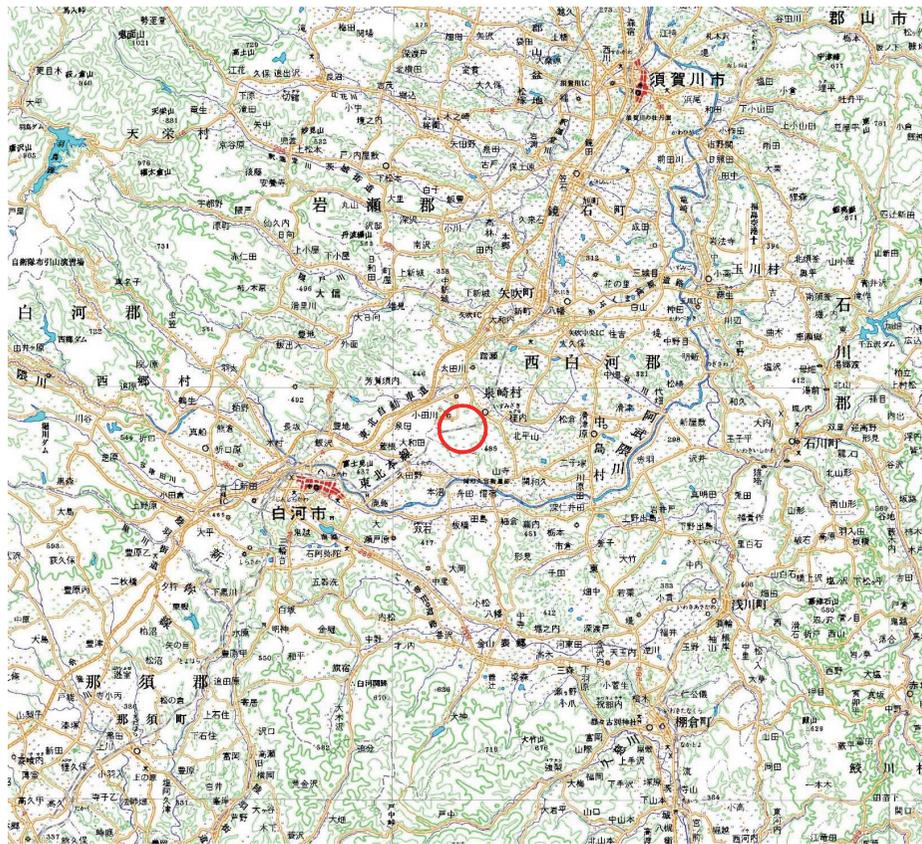
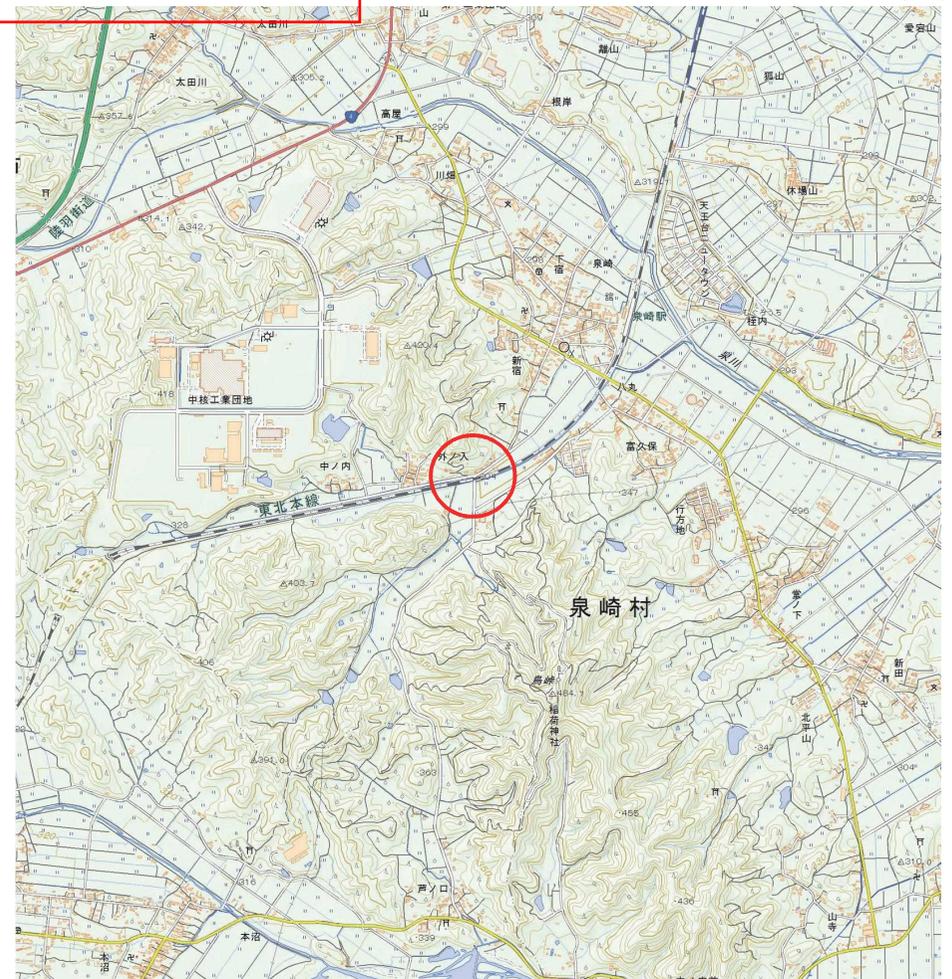
自然現象の種類

急傾斜地の崩壊

1123

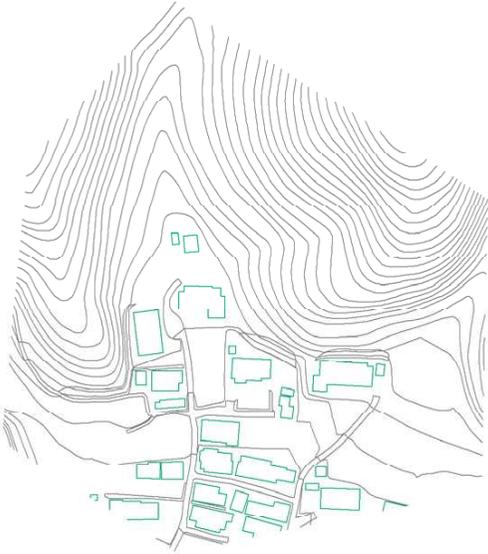
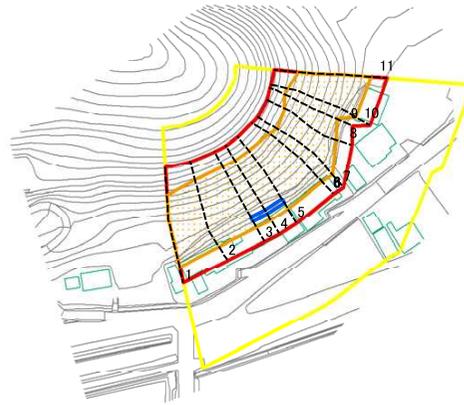
図中の数字は横断測線番号を示す

様式-2(急) 土砂災害警戒区域・土砂災害特別警戒区域 区域図(その1)	土砂災害警戒区域 (土砂災害防止法施行令第二条の基準に該当する区域)		N 縮尺 1:2,500	自然現象の種類 急傾斜地の崩壊	箇所番号 1123
	土砂災害特別警戒区域 (土砂災害防止法施行令第三条の基準に該当する区域)			告示番号	公表年月日 平成29年8月9日
	斜面の崩壊による 土石等の移動による力が100kN/m ² を超える区域			告示番号	所在地 福島県西白河郡泉崎村泉崎字観音山
	斜面の崩壊による 土石等の堆積の高さが3mを超える区域			告示番号	
	上記以外の区域
