労働者安全衛生対策部会
資料2

汚染・破損車両の解体について

2017年10月12日
東京電力ホールディングス(株)
福島第一廃炉推進カンパニー
福島第一原子力発電所

構内専用車両の運用状況及び車両設備について

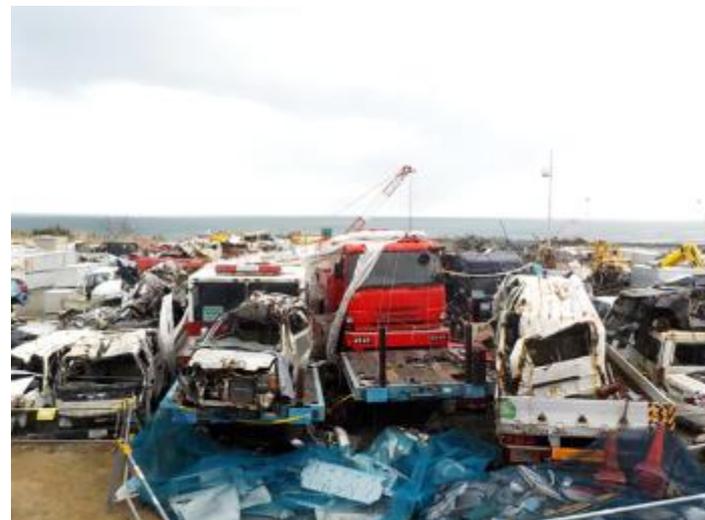
W1ヤード作業開始前状況

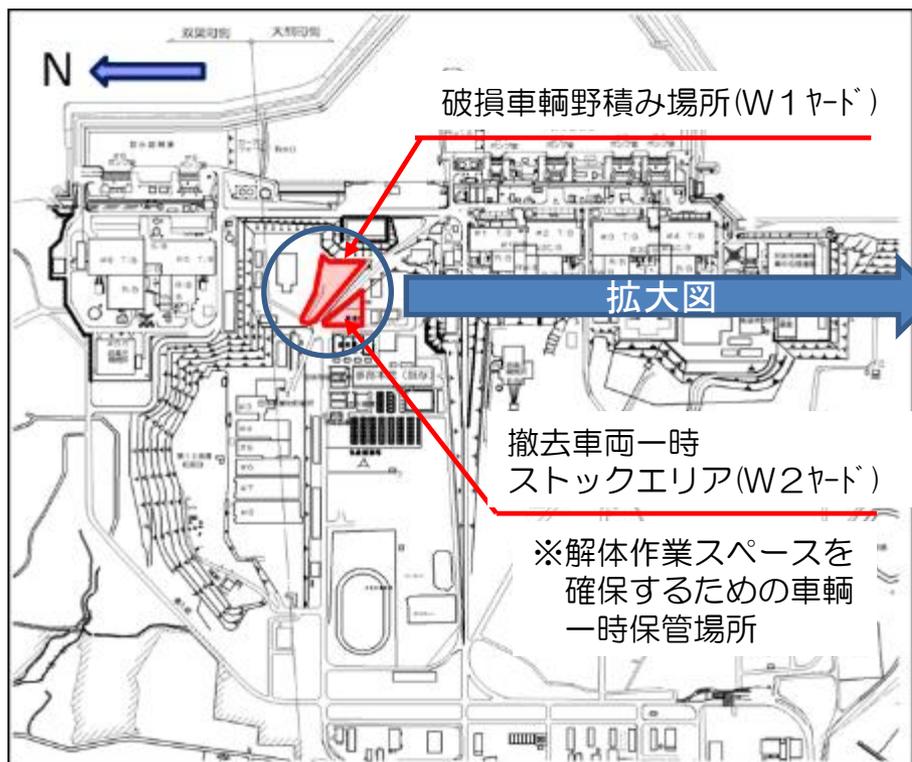
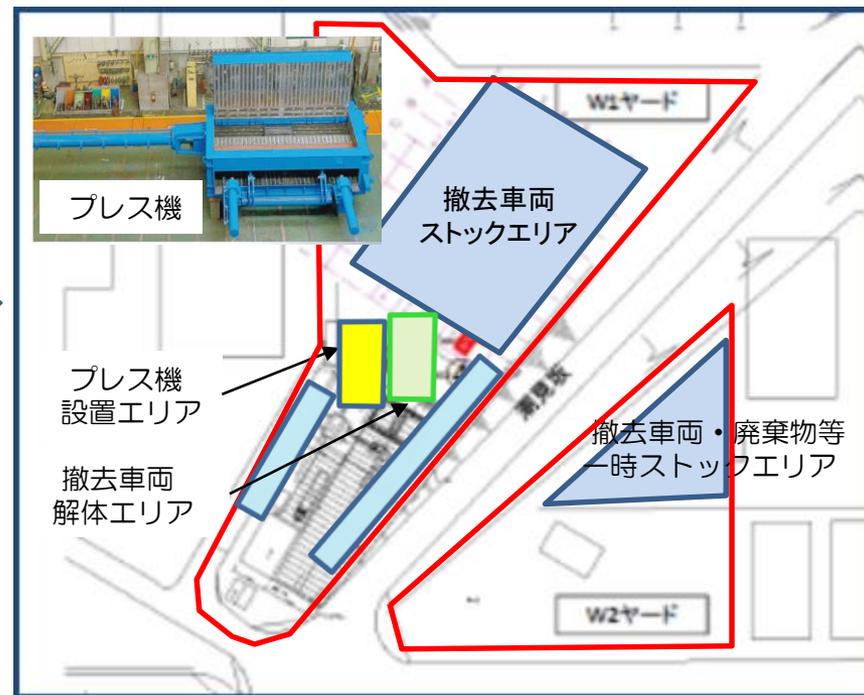
<拡大図 工事実施時イメージ>

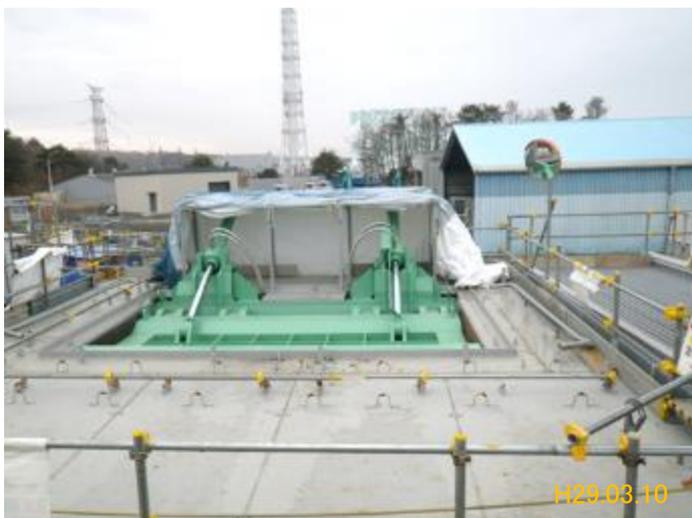
プレス機全景

- ・プレス機設置完了日：平成29年2月21日
- ・プレス機運用開始日：平成29年3月1日

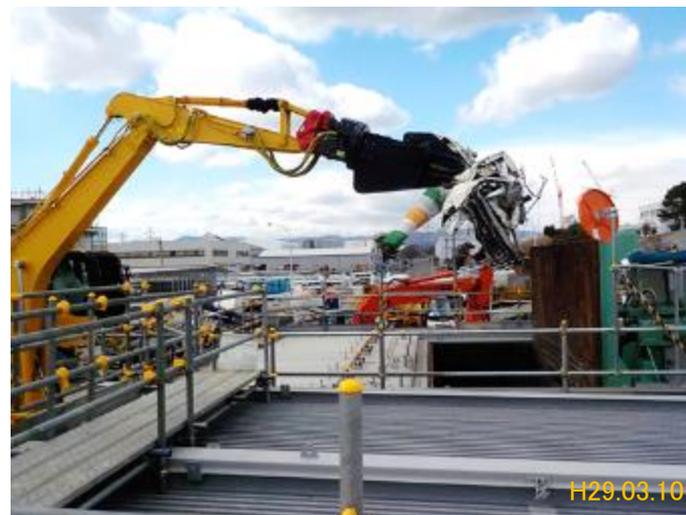
車輻投入状況

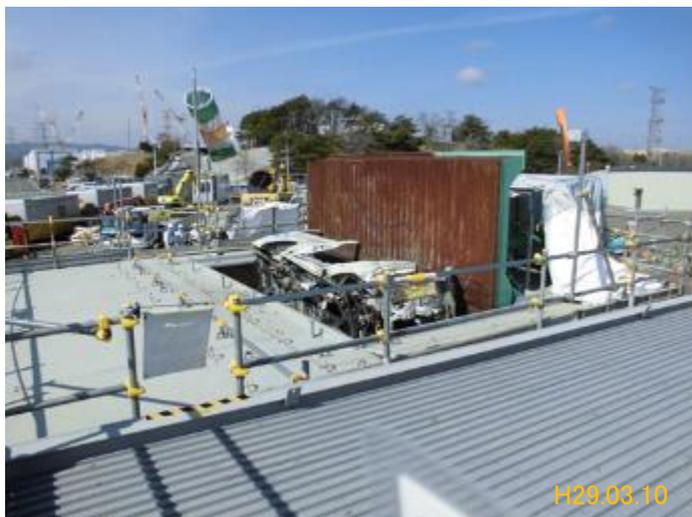
車輻投入状況

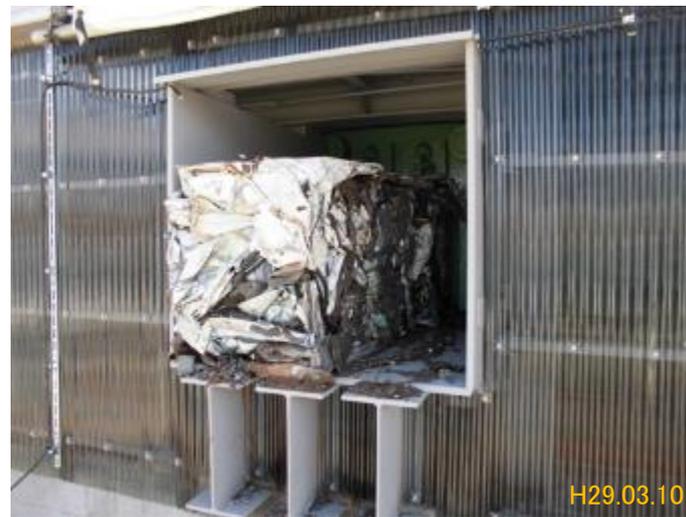
プレス完了後状況

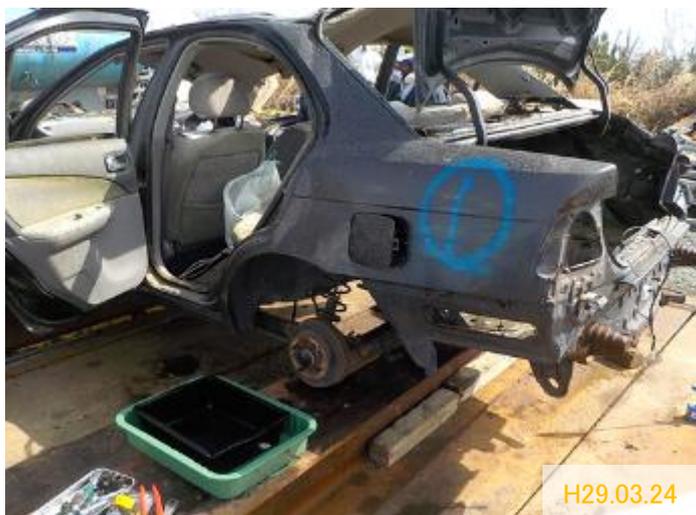
小型車解体状況

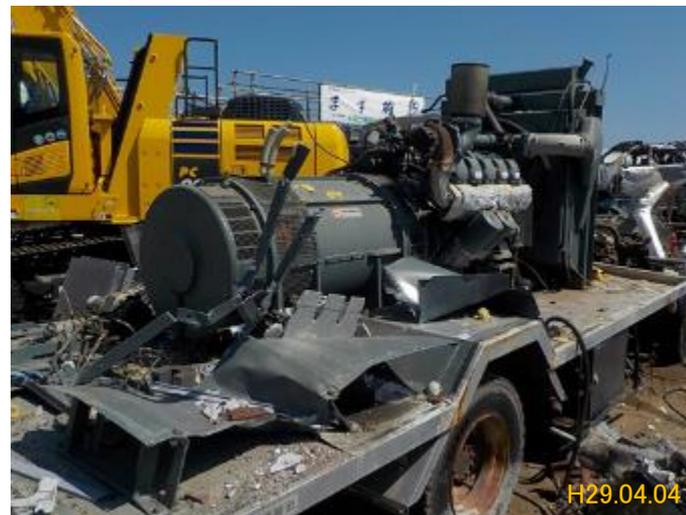
電源車解体状況

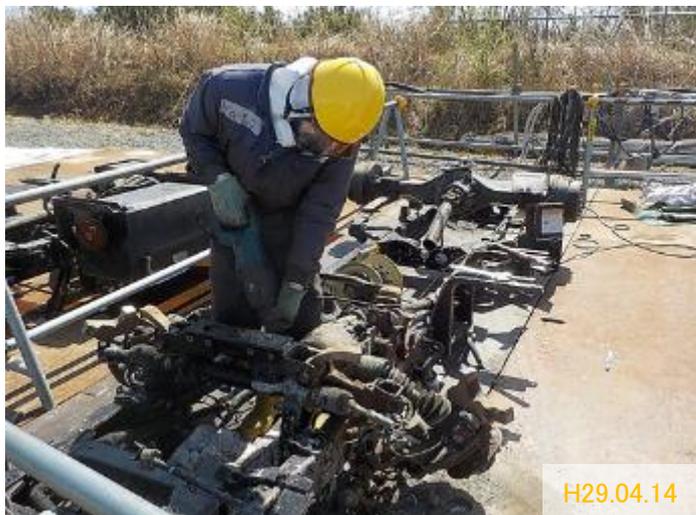
電源車解体状況

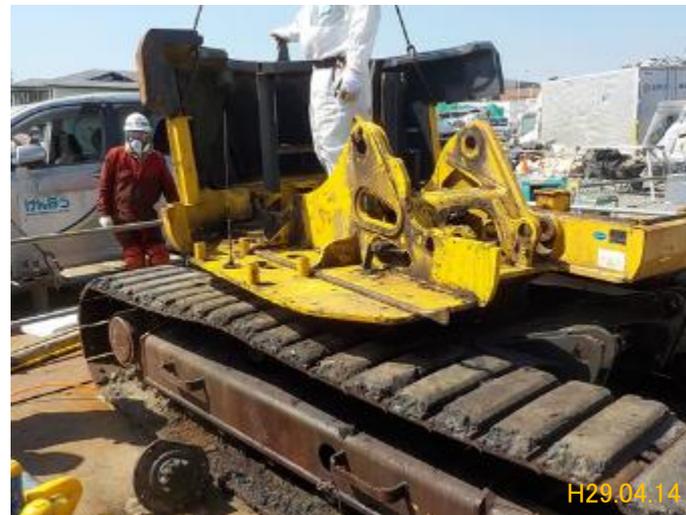
バックホー解体状況

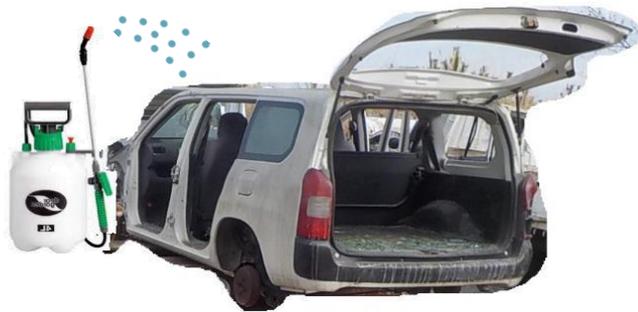
0.1mSv/h以上の車両については作業前に飛散防止剤の散布

飛散防止剤の散布

飛散防止剤仕様 日本ペイント製

粉じん飛散抑制剤
フリーベスト湿潤剤

除去作業の前に塗布することで、作業時の粉じん発生を抑制します。
また、作業中も適宜塗布することで、更に粉じん発生を抑制します。
