# 福島第一原子力発電所の 燃料取り出しに向けた取組等について

2017年11月14日

東京電力ホールディングス株式会社

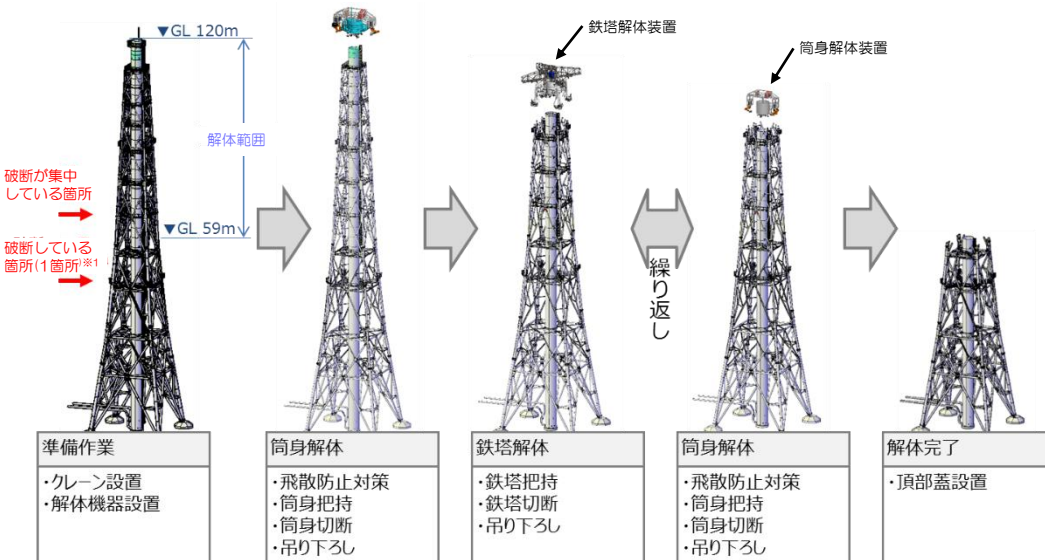
<1-22. 排気筒解体手順>

- 大型クレーンを使用し、筒身や鉄塔をブロック単位で解体します。
- 筒身や鉄塔のそれぞれについて、切断や把持機能を有する解体装置を使用し、省人化を図ります。
- 初めに突き出ている筒身を解体した後は、鉄塔・筒身の順に解体を繰り返します。

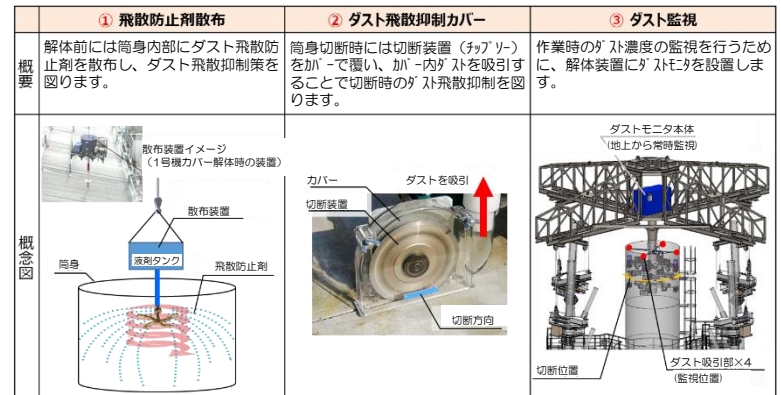
<1-26. ダスト飛散抑制対策>

- 過去の線量調査の結果からは筒身上部が高濃度で汚染している可能性は低いと想定されますが、筒身切断時はダスト飛散抑制対策を実施する予定です。
