中間貯蔵施設環境安全委員会（第9回）

平成29年11月14日（火）14：30～16：30

中間貯蔵施設事業の状況について

環境省

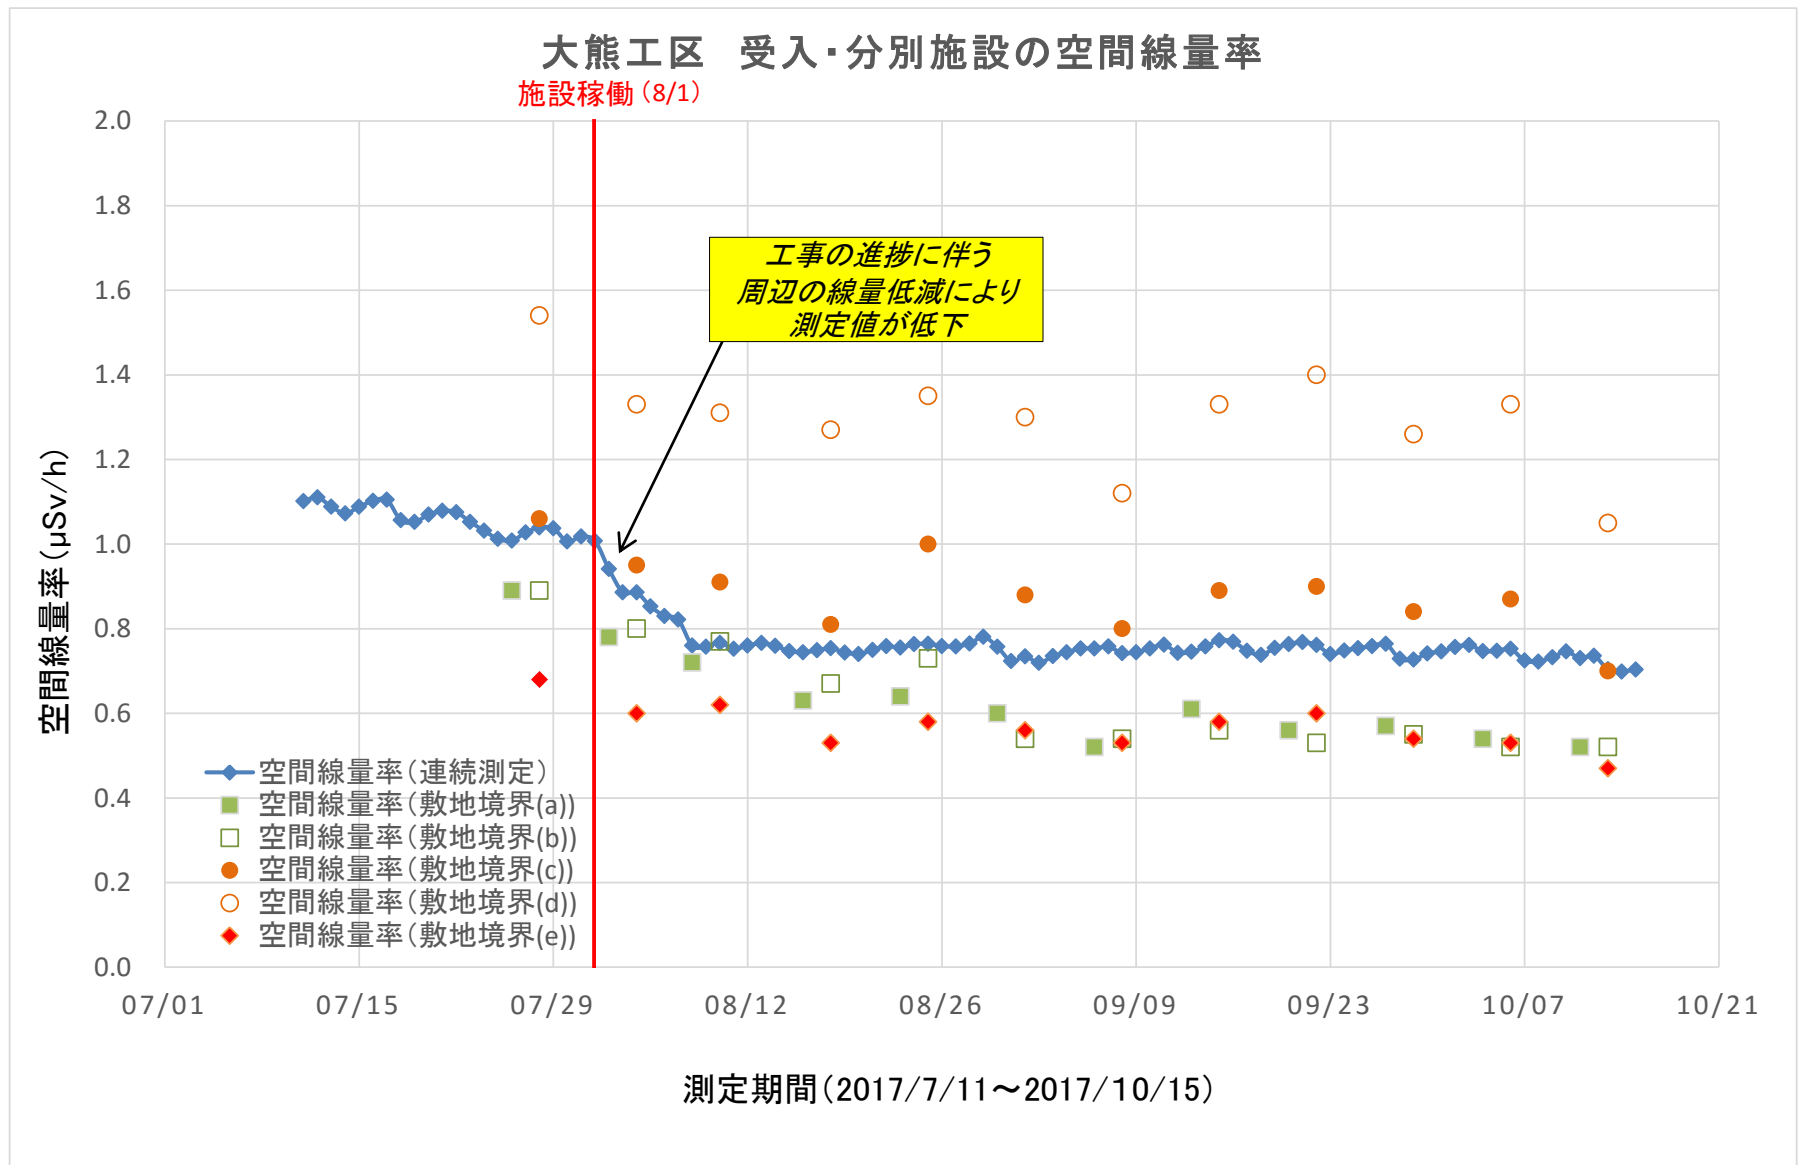
空間線量率（受入・分別施設：大熊工区）

■空間線量率（敷地境界、連続測定）

主な測定項目	測定時期	概要	詳細
空間線量率 (敷地境界)	平成29年7月11日 ～10月15日	工事の進捗に伴う周辺の線量低減による測定値の低下が見られたが、その他に大きな変動は見られなかった。	次頁
地下水中の放射能濃度	平成29年7月7日 8月7日 9月14日 10月5日 (月1回)	すべて検出下限値(1Bq/L)未満であることを確認した。	資料1別添 P.16
空間線量率 (作業環境)	平成29年8月28日 9月28日 10月27日 (月1回)	0.16～0.57 μ Sv/h の範囲であった。	資料1別添 P.16
粉じん濃度	平成29年8月29日 9月14日 10月5日 (月1回)	0.04～0.47 mg/m ³ の範囲であり、管理濃度(3.0mg/m ³)を十分に下回った。	資料1別添 P.16

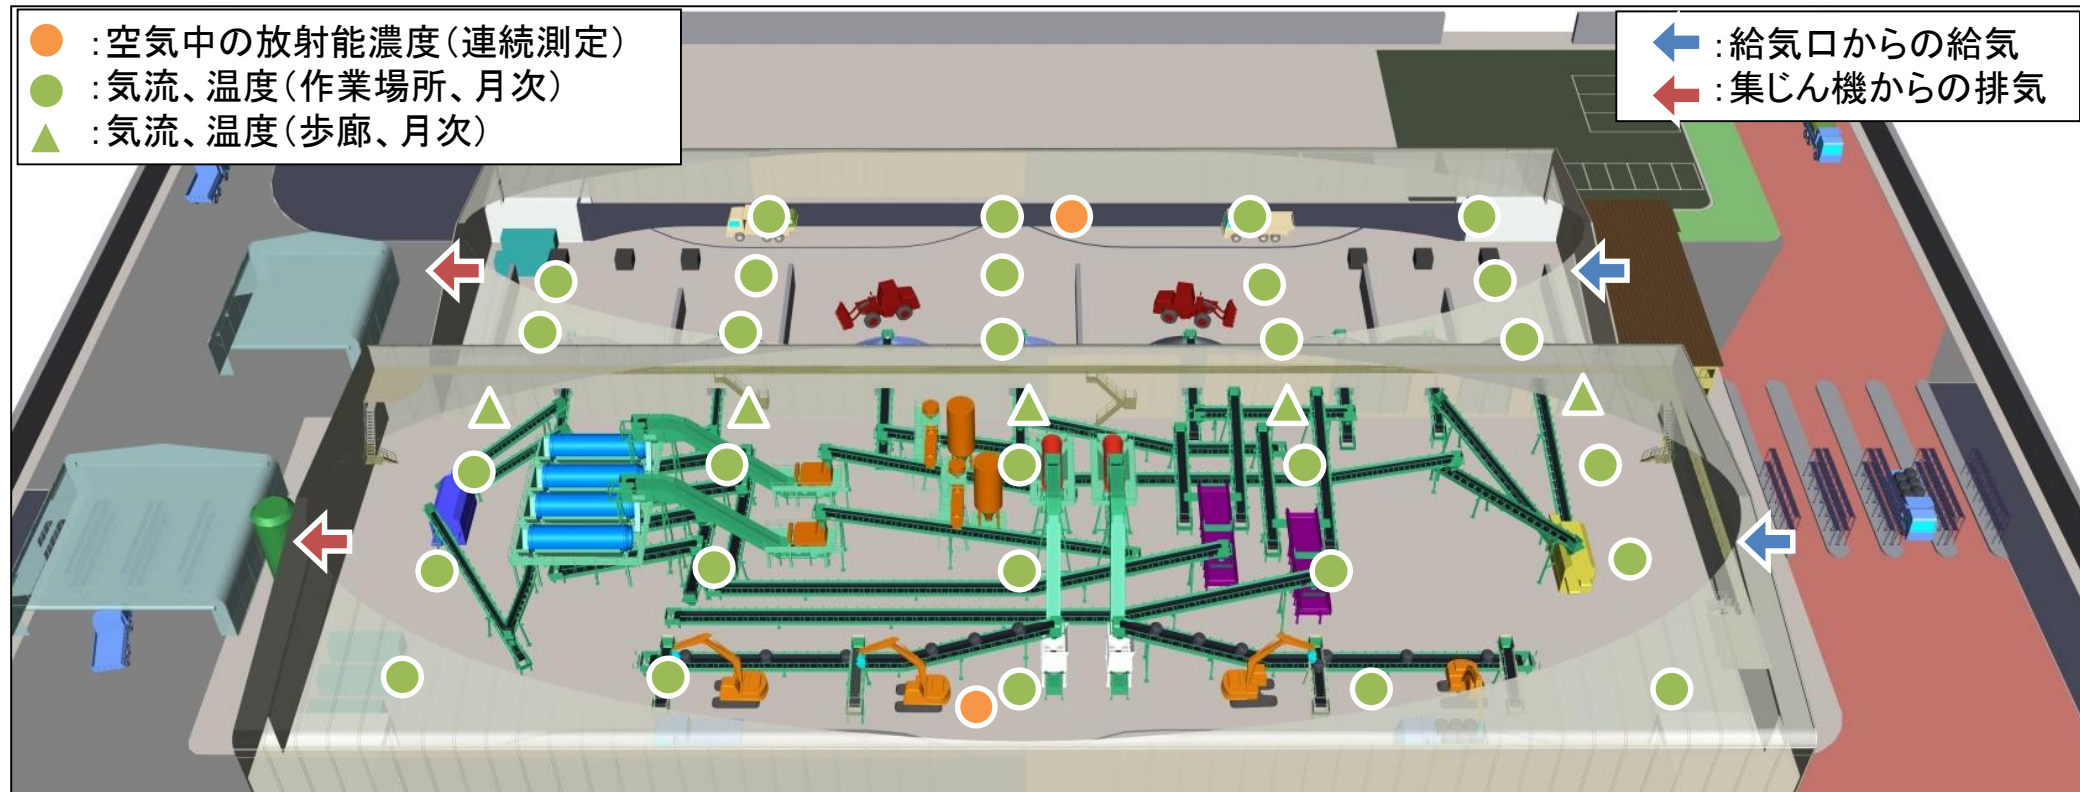
受入・分別施設（双葉工区）の作業環境測定（追加）

- 前回委員会でのご意見を踏まえ、受入・分別施設の各建屋内において、空気中の放射能濃度の連続測定と、気流、温度の測定を行った。

- : 空気中の放射能濃度（連続測定）
- : 気流、温度（作業場所、月次）
- ▲ : 気流、温度（歩廊、月次）

- ← : 給気口からの給気
- ← : 集じん機からの排気

- 空気中の放射能濃度は、すべて検出下限値未満であることを確認した。3カ月間程度測定を継続してデータを蓄積し、作業環境の安全性を確認していく。 ※検出下限値: 10^{-5} Bq/cm³程度以下
- 気流については、給気口から、排気を行う集じん機に向かう空気の流れが形成されていることを確認した。温度は、南側の建屋では同一地点上の高所(3.0m高)で、作業高さ(1.5m高)の測定よりも1~3℃高くなる地点があった。また、暑さ指数(WBGT)は、9月には低位で安定し、熱中症のリスクは低い環境となっていた。

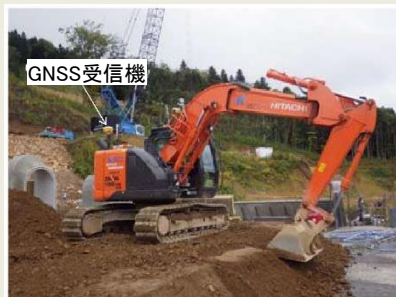
GNSS受信機

□整形後の基盤表面に凹凸があると埋立作業時の遮水シート損傷が懸念

○遮水工の基盤整形にはGNSSマシンガイダンス付ブルドーザ等を用いて、凹凸のない平滑な基盤を造成

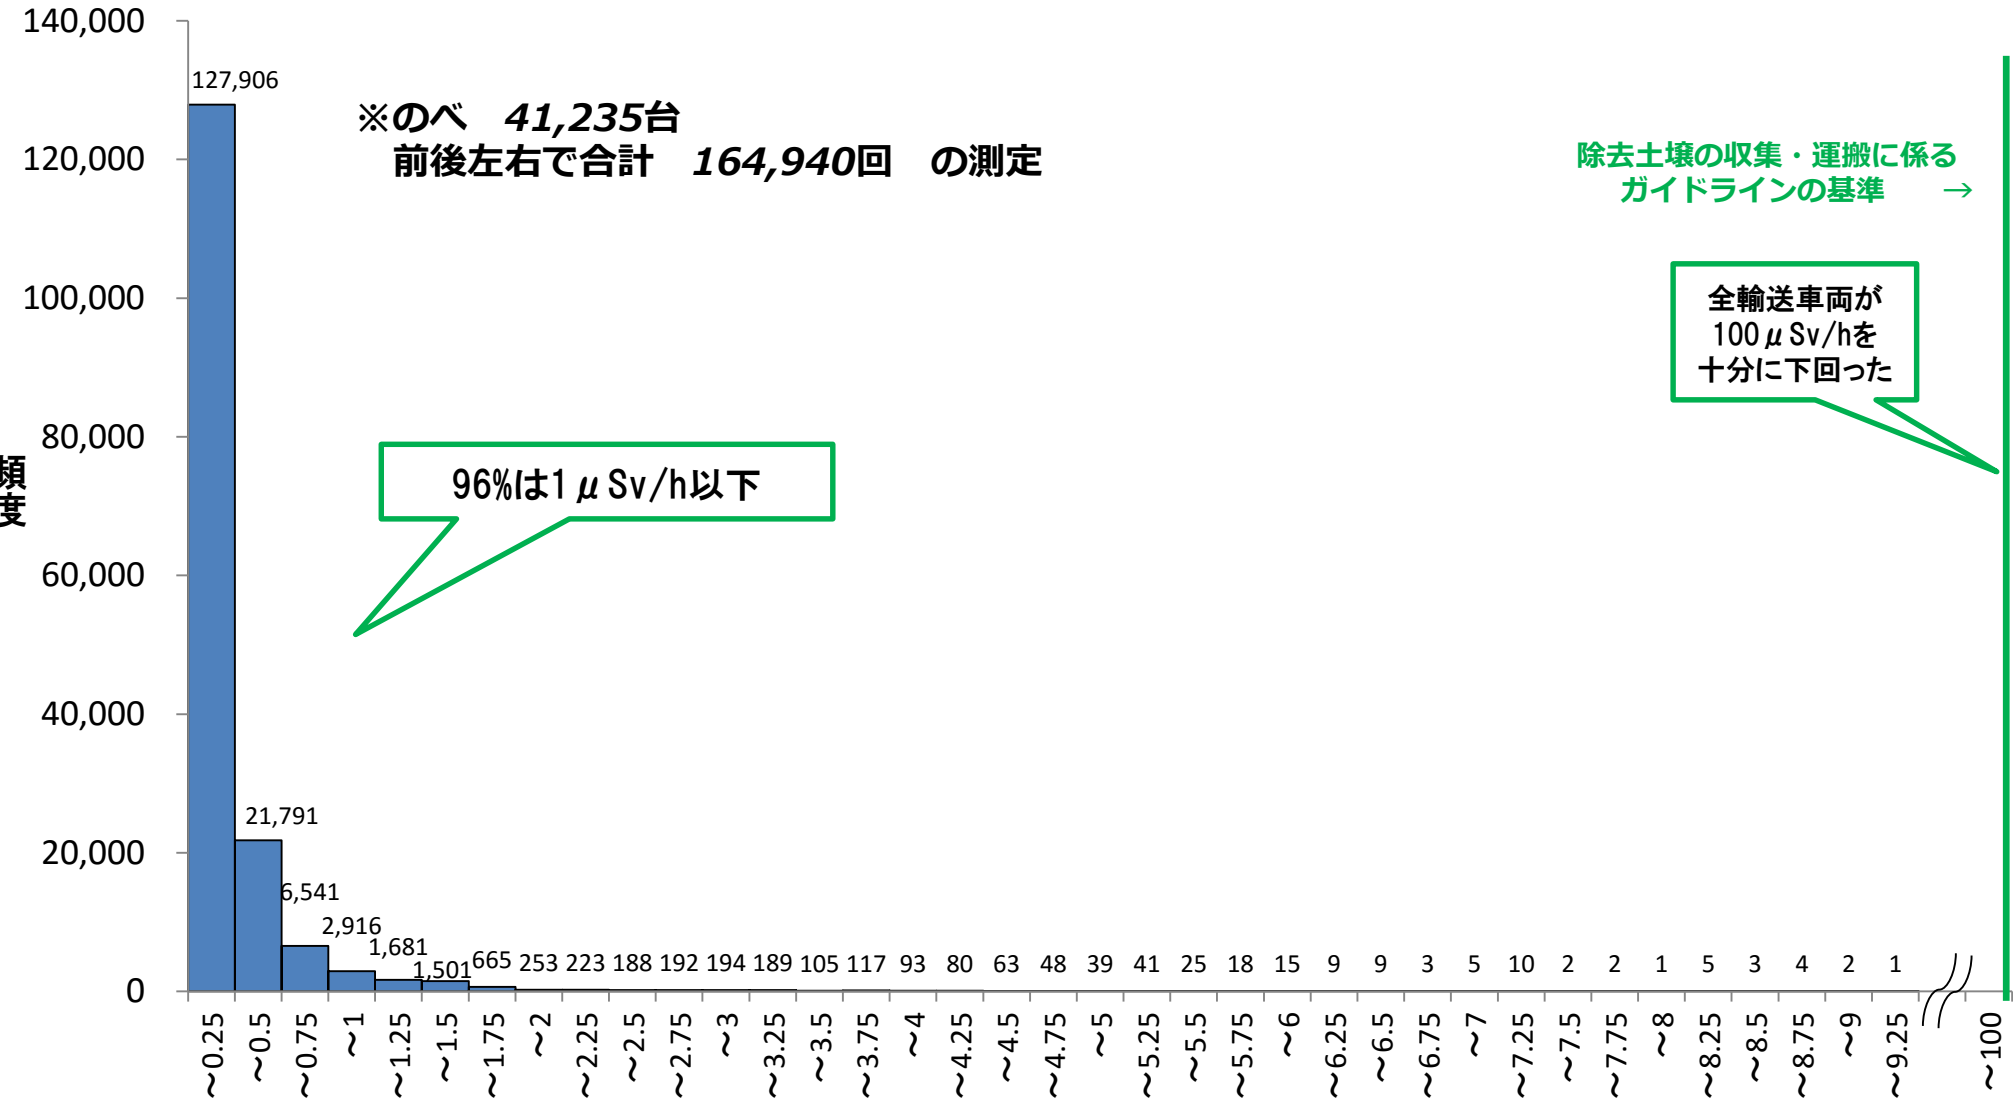
輸送車両周辺の空間線量率の測定結果(平成29年4月1日~11月5日時点) ※バックグラウンドの影響も含む [μSv/h] 2

○ 仮置場からの搬出時に、除染土壌等を積載した輸送車両の前後左右1メートル離れた地点で空間線量率を測定し、積載した除染土壌等による周辺への放射線の影響を確認している。

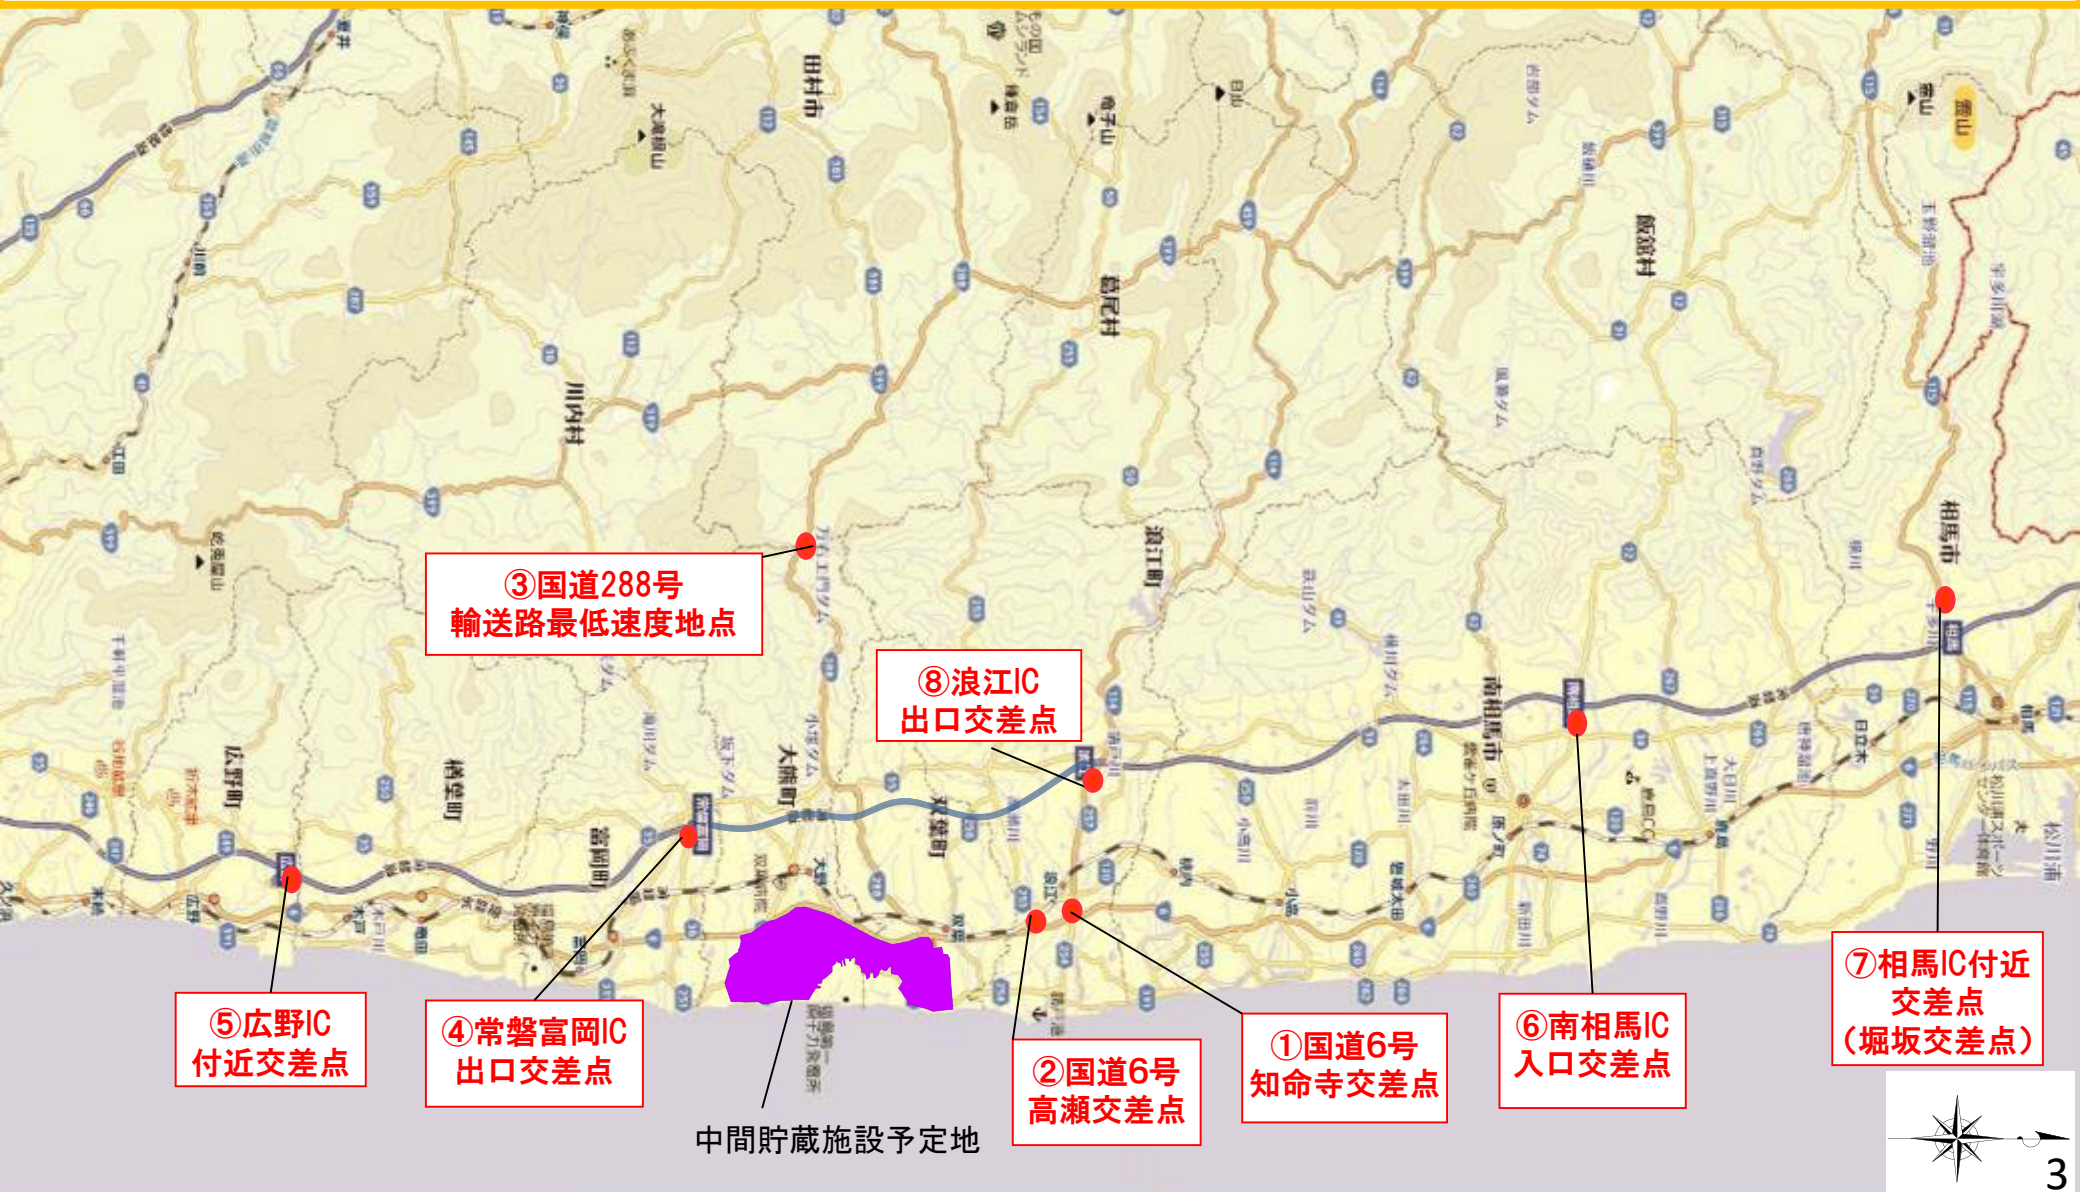
輸送路における放射線量率の測定結果

輸送車両の通過地点のうち交差点や速度低下地点において、遮へい板付きの測定器を用いて周囲の放射線の影響を除去し、車道から歩道方向に入射する放射線量率の変化を測定している。

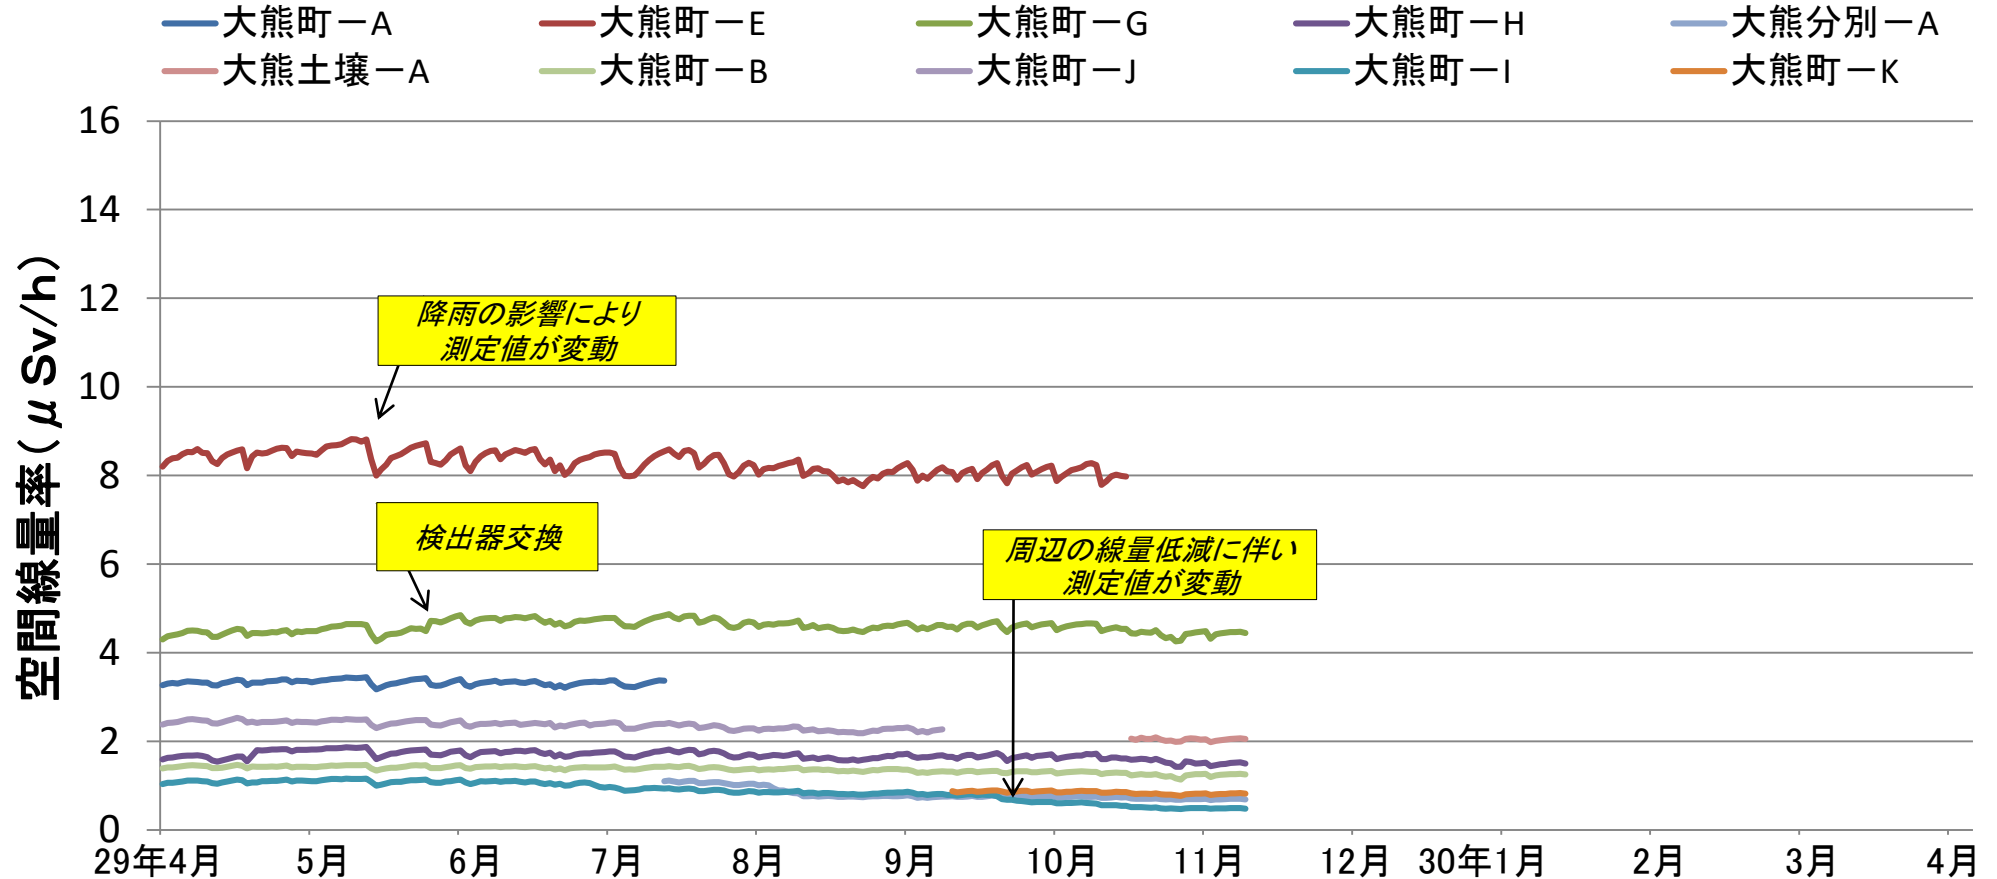
保管場等境界における空間線量率の推移(連続測定)(平成29年4月～平成29年11月5日時点)

○ 空間線量率は、降雨等の影響や工事の進捗に伴う周辺の線量低減の際などに変動が見られたが、除染土壤等の搬入、保管による周辺への影響は見られなかった。
