福島第一原子力発電所の 燃料取り出しに向けた取組等について

2018年2月5日

東京電力ホールディングス株式会社

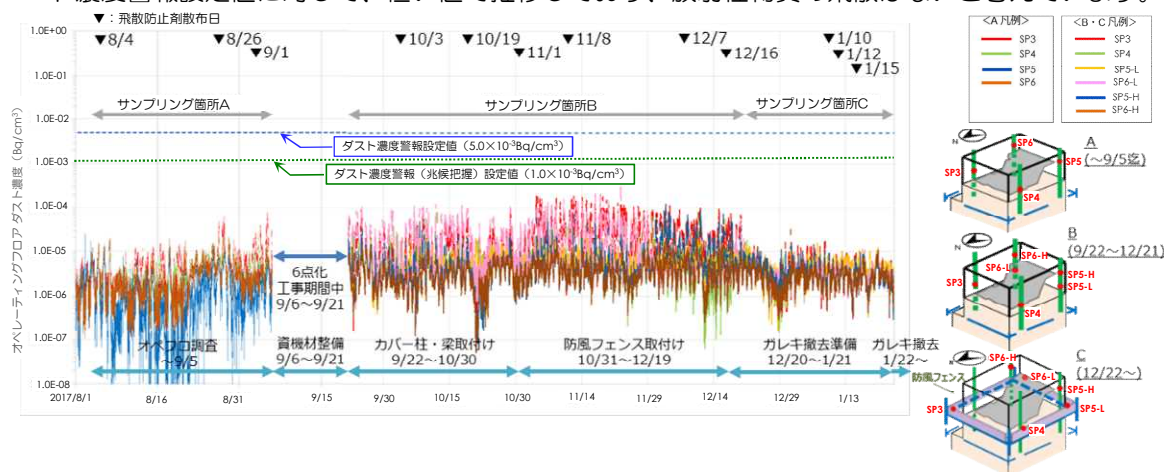
<1-6. オペレーティングフロアの各測定箇所における空気中の放射性物質（ダスト）濃度>

- 2017年8月1日～2018年1月23日のオペレーティングフロア上の空気中放射性物質濃度は、ダスト濃度警報設定値に対して、低い値で推移しており、放射性物質の飛散はないと考えています。

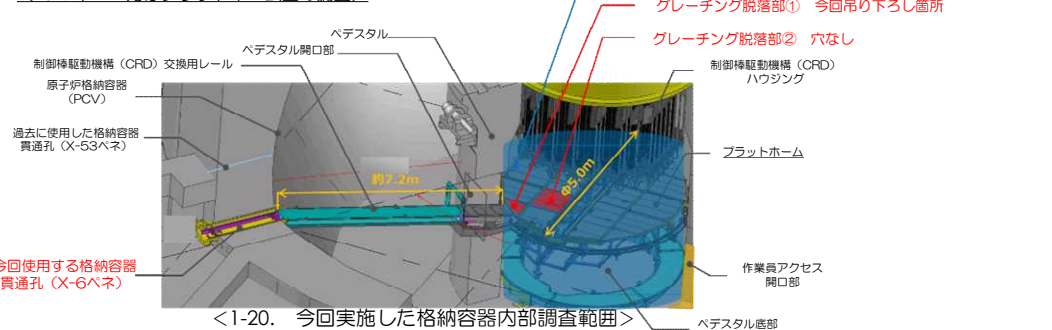
<1-20. 今回実施した格納容器内部調査範囲>

■ 燃料デブリが存在する可能性のあるプラットフォーム下の状況について確認を行いました。

(2017年1～2月はプラットフォーム上の調査)

- 2号機格納容器内部調査を2018年1月19日に実施しました。今回の調査は、前回の2017年1月～2月の格納容器内部調査で得られた情報を基に、調査箇所や調査方法を策定し、調査装置に改良を加えて行い、事故後初めてプラットフォーム下の状況を確認することができました。
- 調査の結果、ペDESTAL底部全体に、小石状、粘土状に見える堆積物を確認しました。また、原子炉圧力容器内にある燃料集合体の一部がペDESTAL底部に落下しており、その周辺に確認された堆積物は、燃料デブリと思われる。
- 今後、今回取得した画像の分析・評価を行い、燃料デブリ取り出しの検討を進めていきます。

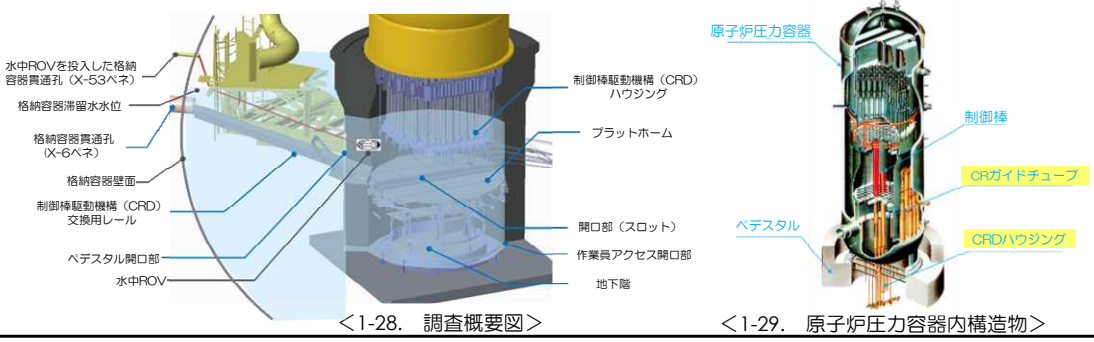
2017年7月、水中遊泳式遠隔調査装置（水中ROV）により格納容器内部調査を行いました。

- 2017年7月に水中遊泳式遠隔調査装置（水中ROV）により行った格納容器内部調査で得られた画像を分析し、取り纏めました。
- 「干渉物となる構造物の状態・位置」や「燃料デブリの性状・位置」の情報から、燃料デブリ取り出しのための装置および先端治具の設計や取り出し手順を検討していくこととなります。
- 今回の調査・画像分析で得られた情報を整理し、引き続き燃料デブリ取り出しの検討を進めていきます。
