ドローンを活用した維持管理の高度化・効率化について

福島県南会津建設事務所
管理課 技師 星優太

～測量・調査へのUAV活用～

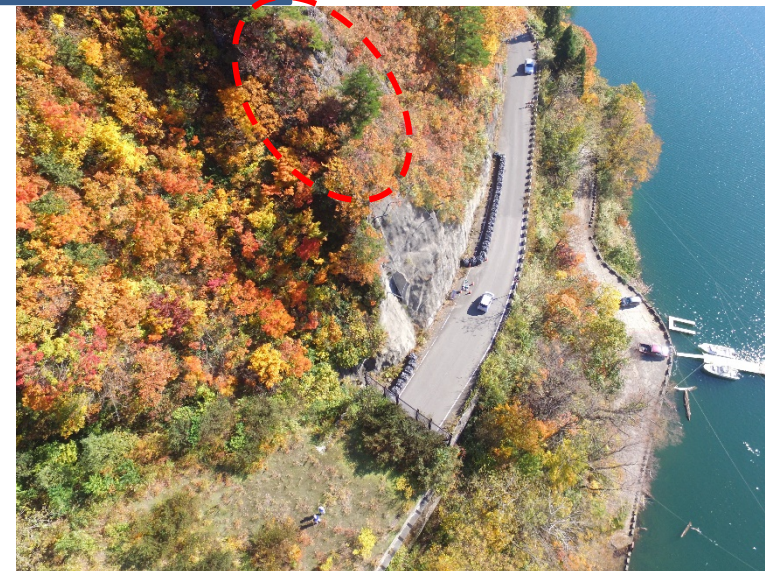
ドローンの活用事例 その2 国道252号 上方斜面の道路防災点検

急傾斜で現地踏査が難しい箇所は遠望目視で対応。

- ◎遠望目視の補完→UAVを用いた現況調査

発生源を特定

- ・遠望目視では把握しきれない上方の発生源を特定

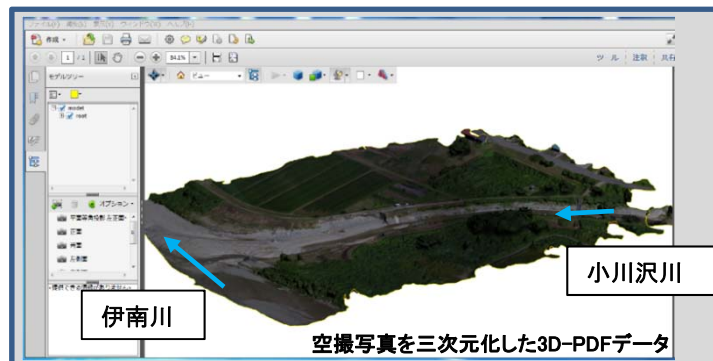
ドローンの活用事例 その4 (3次元模型作成)

災害査定の説明資料として
立体模型を作成
(21cm×30cm×3cm)

小川沢川と伊南川の合流箇所
の被災原因の説明に使用

今回、ドローンを用いて調査したことで、木々の影に隠れて見えなかった雪崩危険箇所を特定でき、有効的に活用できました。今後の展開としては、「雪崩危険箇所マップ」を作成していきたいと考えております。 遠藤
立体模型を用いたことにより、査定時にはかなりの高評価を得ることが出来ました。今後は工事発注に尽力していきたいと思っております。 櫻田
