基礎調査結果の公表

様式-1(急)
土砂災害警戒区域・土砂災害特別警戒区域
位置図

松坂

福島県いわき市好間町北好間字松坂

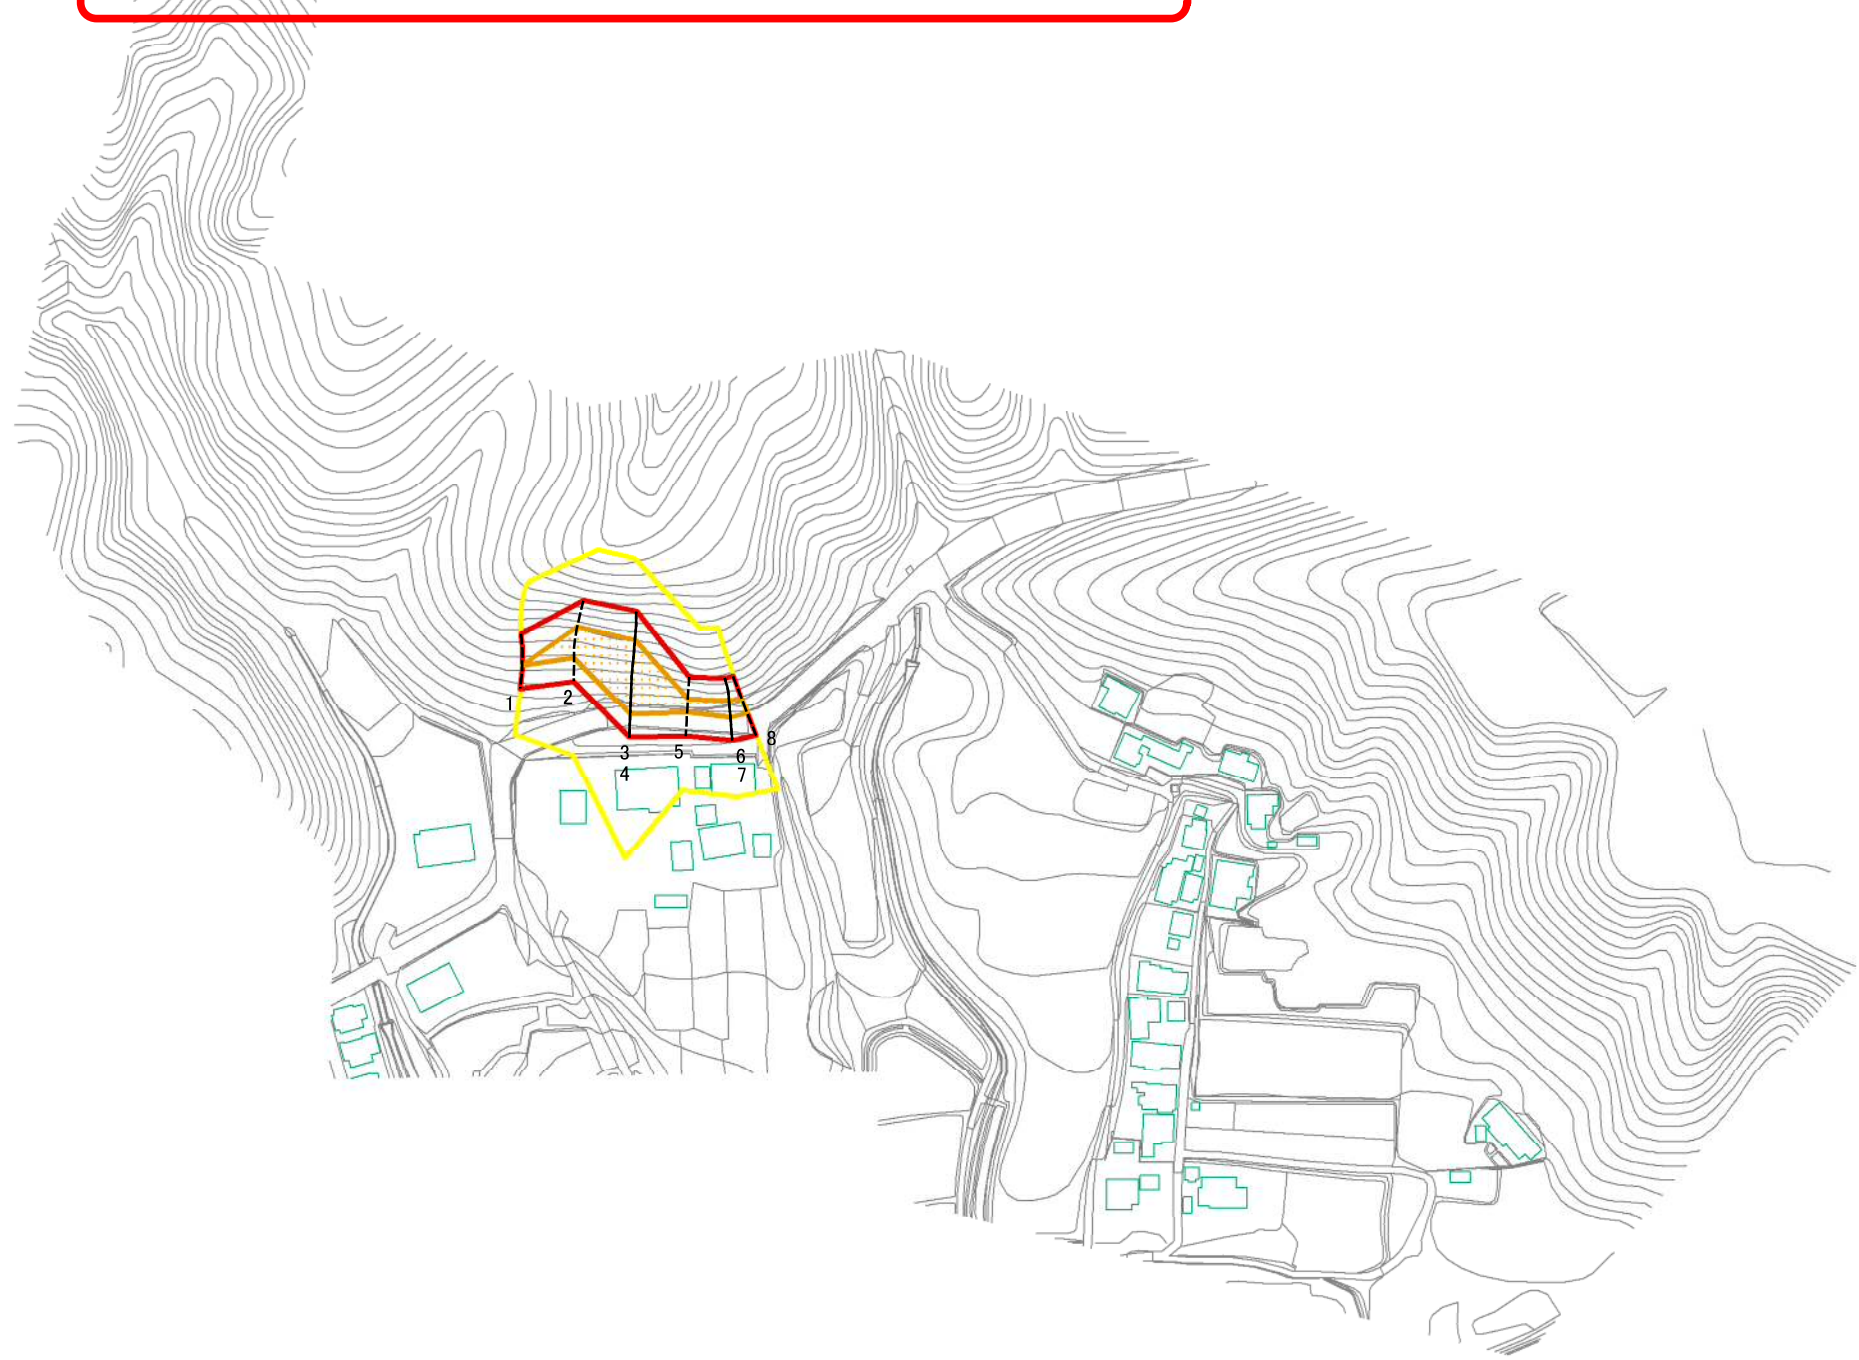
図中の数字は横断測線番号を示す

様式-2(急) 土砂災害警戒区域・土砂災害特別警戒区域 区域図(その1)	土砂災害防止法施行令第二条の基準に該当する区域		N 縮尺 1:2,500	自然現象の種類	急傾斜地の崩壊	箇所番号	2258
	土砂災害防止法施行令第三条の基準に該当する区域			告示番号	公表年月日 平成30年5月25日	箇所名	松坂
	土砂等の(移動)高さが1m以下の場合、土砂等の移動による力が100kN/mを超える区域			告示年月日		所在地	福島県いわき市好間町北好間字松坂
	土砂等の堆積の高さが3mを超える区域						
	それ以外の区域
