基礎調査結果の公表

様式-1(急)
土砂災害警戒区域・土砂災害特別警戒区域
位置図

自然現象の種類	急傾斜地の崩壊
箇所番号	2263
箇所名	槐作
所在地	福島県いわき市好間町北好間字槐作

様式-2(急) 土砂災害警戒区域・土砂災害特別警戒区域 区域図(その1)	土砂災害防止法施行令第二条の基準に該当する区域		N 縮尺 1:2,500	自然現象の種類	急傾斜地の崩壊	箇所番号	2263
	土砂災害防止法施行令第三条の基準に該当する区域			告示番号	公表年月日 平成30年5月25日	箇所名	槐作
	土砂等の(移動)高さが1m以下の場合、土砂等の移動による力が100kN/mを超える区域			告示年月日		所在地	福島県いわき市好間町北好間字槐作
	土砂等の堆積の高さが3mを超える区域						
	それ以外の区域

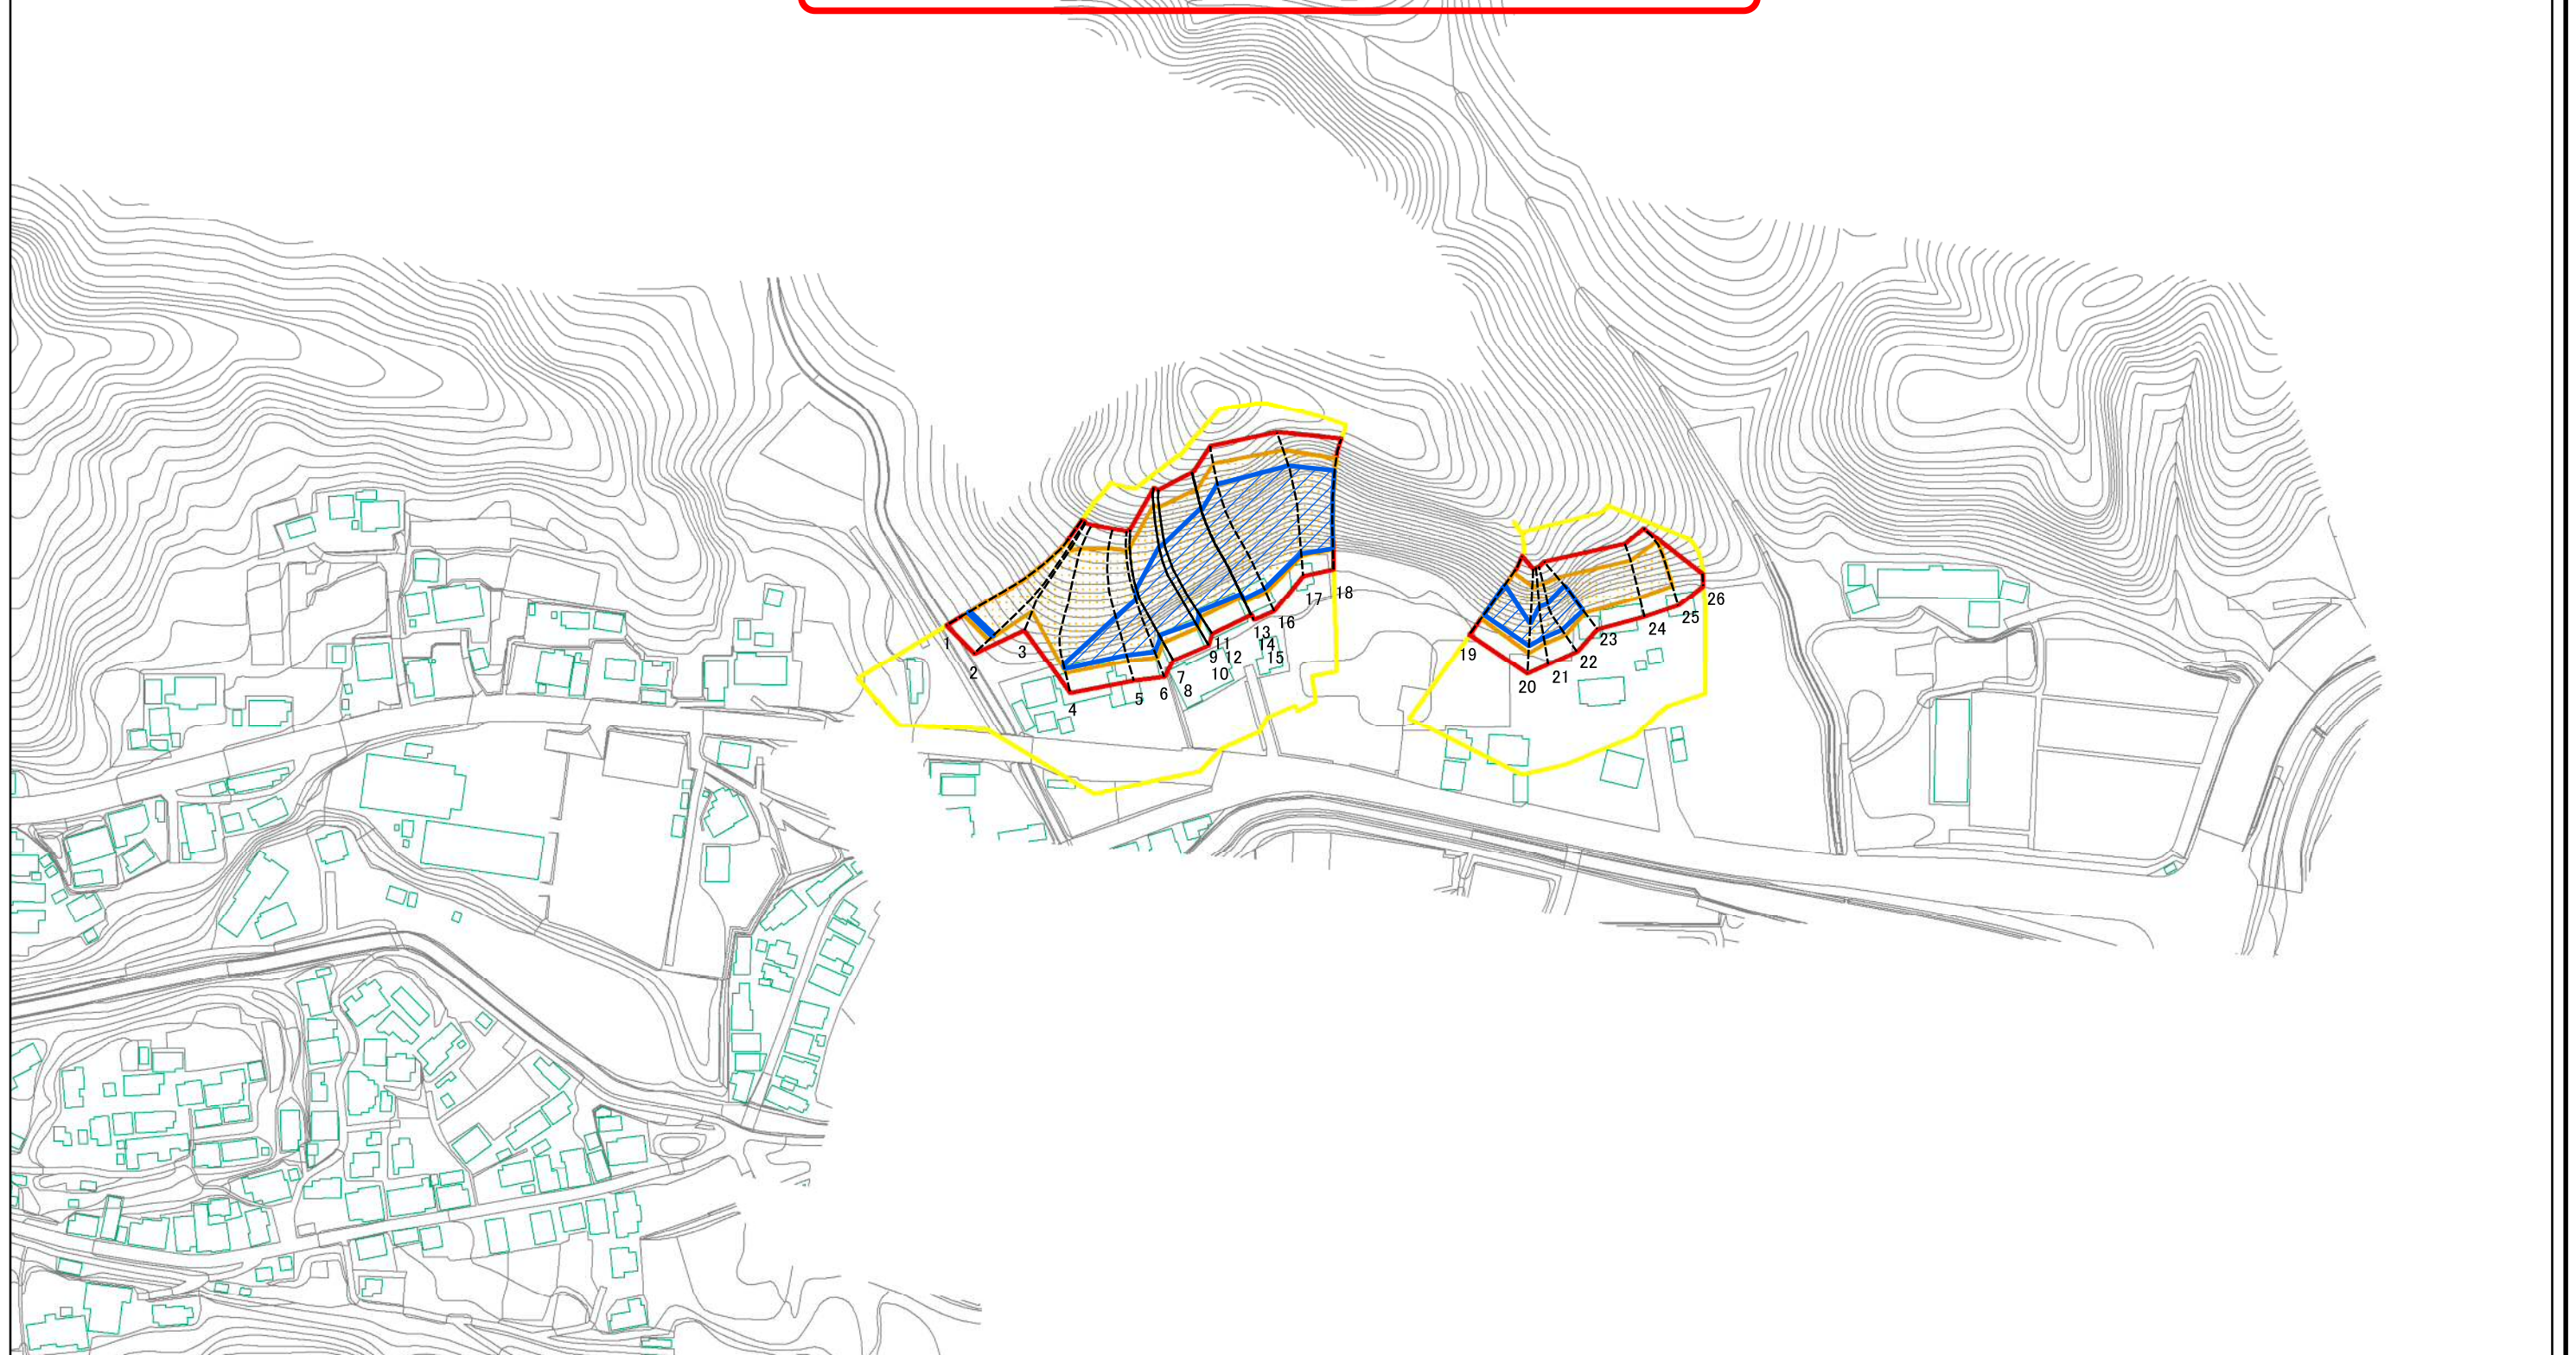
図中の数字は横断測線番号を示す
