(1) 1～4号機の状況

各号機ともに「冷温停止状態」を継続

(3) 汚染水と原子炉循環冷却の概念図

(4)「汚染水対策」の3つの基本方針

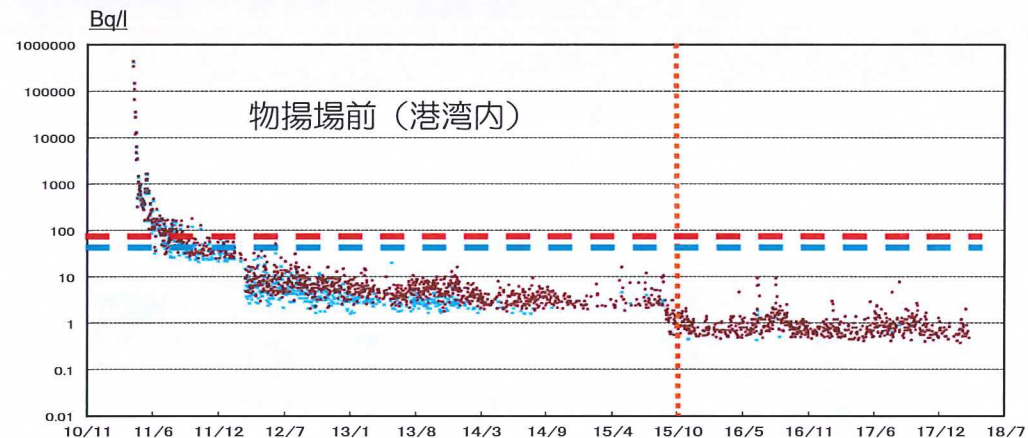
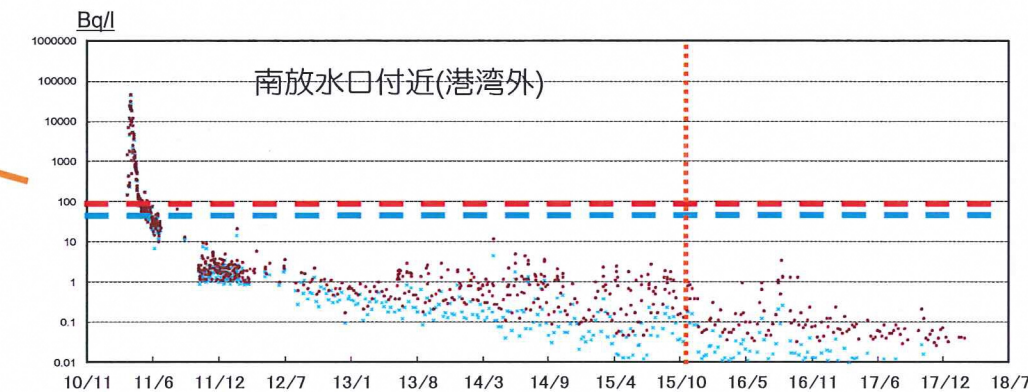
(2) 港湾内外の放射性物質濃度の変化

事故後放射性物質濃度は徐々に低下し、事故直後と比較して100万分の一程度まで低減

《参考》告示濃度(周辺監視区域外の水中の濃度限度)

- ・セシウム137: 90Bq/L
- ・セシウム134: 60Bq/L

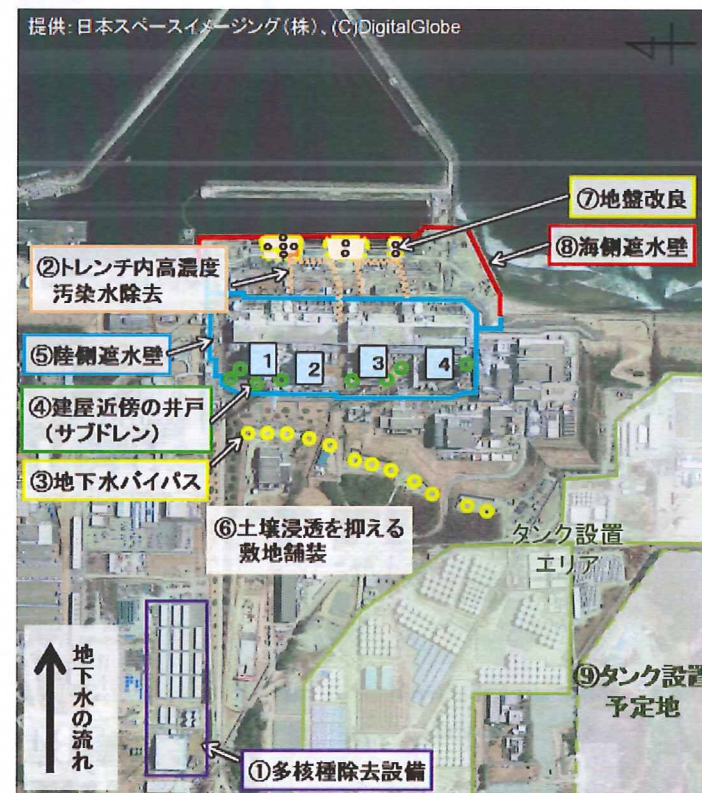
方針3. 汚染水を漏らさない

- ⑦ 水ガラスによる地盤改良
- ⑧ 海側遮水壁の設置
- ⑨ タンクの増設(溶接型へのリプレース等)

- ⇒ ⑦ 2014年3月、水ガラスによる地盤改良完了
- ⑧ 2015年10月、閉合完了
- ⑨ フランジ型タンク→溶接型タンクのリプレース、および地下水の原子炉建屋への流入等を踏まえた溶接型タンク増設を計画・実施中

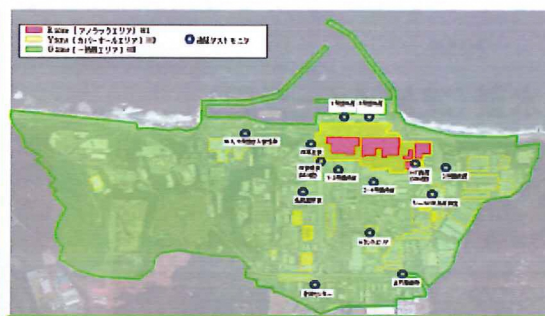
放射線防護装備の適正化

R zone (アノラックエリア)	Y zone (カバーオールエリア)	G zone (一般服エリア)
全面マスク 	全面マスク 又は 半面マスク ※1 ※2 	使い捨て防護マスク
カバーオールの上にアノラック 	カバーオール 	一般作業服※3 構内専用履

又はカバーオール2重

※1 水処理設備(多核種除去装置等)を含む建屋内の作業(視察等を除く)は、全面マスクを適用する。
 ※2 給排水、S-処理水を含むタンクエリアでの作業(給排水等を取り扱わない作業、リフト・ロープ作業計画時の視察調査、視察等を除く)時及びピンク移送ラインに隣接する作業時は、全面マスクを適用する。
 ※3 特定の軽作業(リフト・ロープ、監視業務、構外からの持ち込み物品の運搬等)

- ・敷地内の線量低減対策進捗。
- ・1~4号機建屋周辺等の高汚染エリアとそれ以外を区分
- ・防護装備適正化(2017/3/30)よりGゾーンを拡大)
- ・作業時の負荷軽減による安全性と作業性の向上を図る

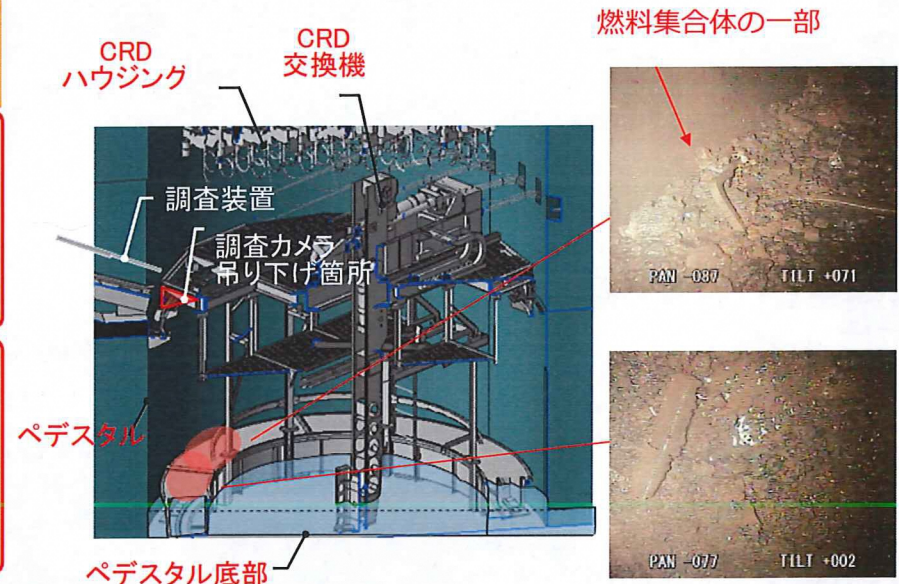
2号機

- 2018年1月19日に、2号機原子炉格納容器の内部調査を実施。燃料集合体の一部がペDESTAL底部に落下しており、その周辺に確認された堆積物は燃料デブリと推定。

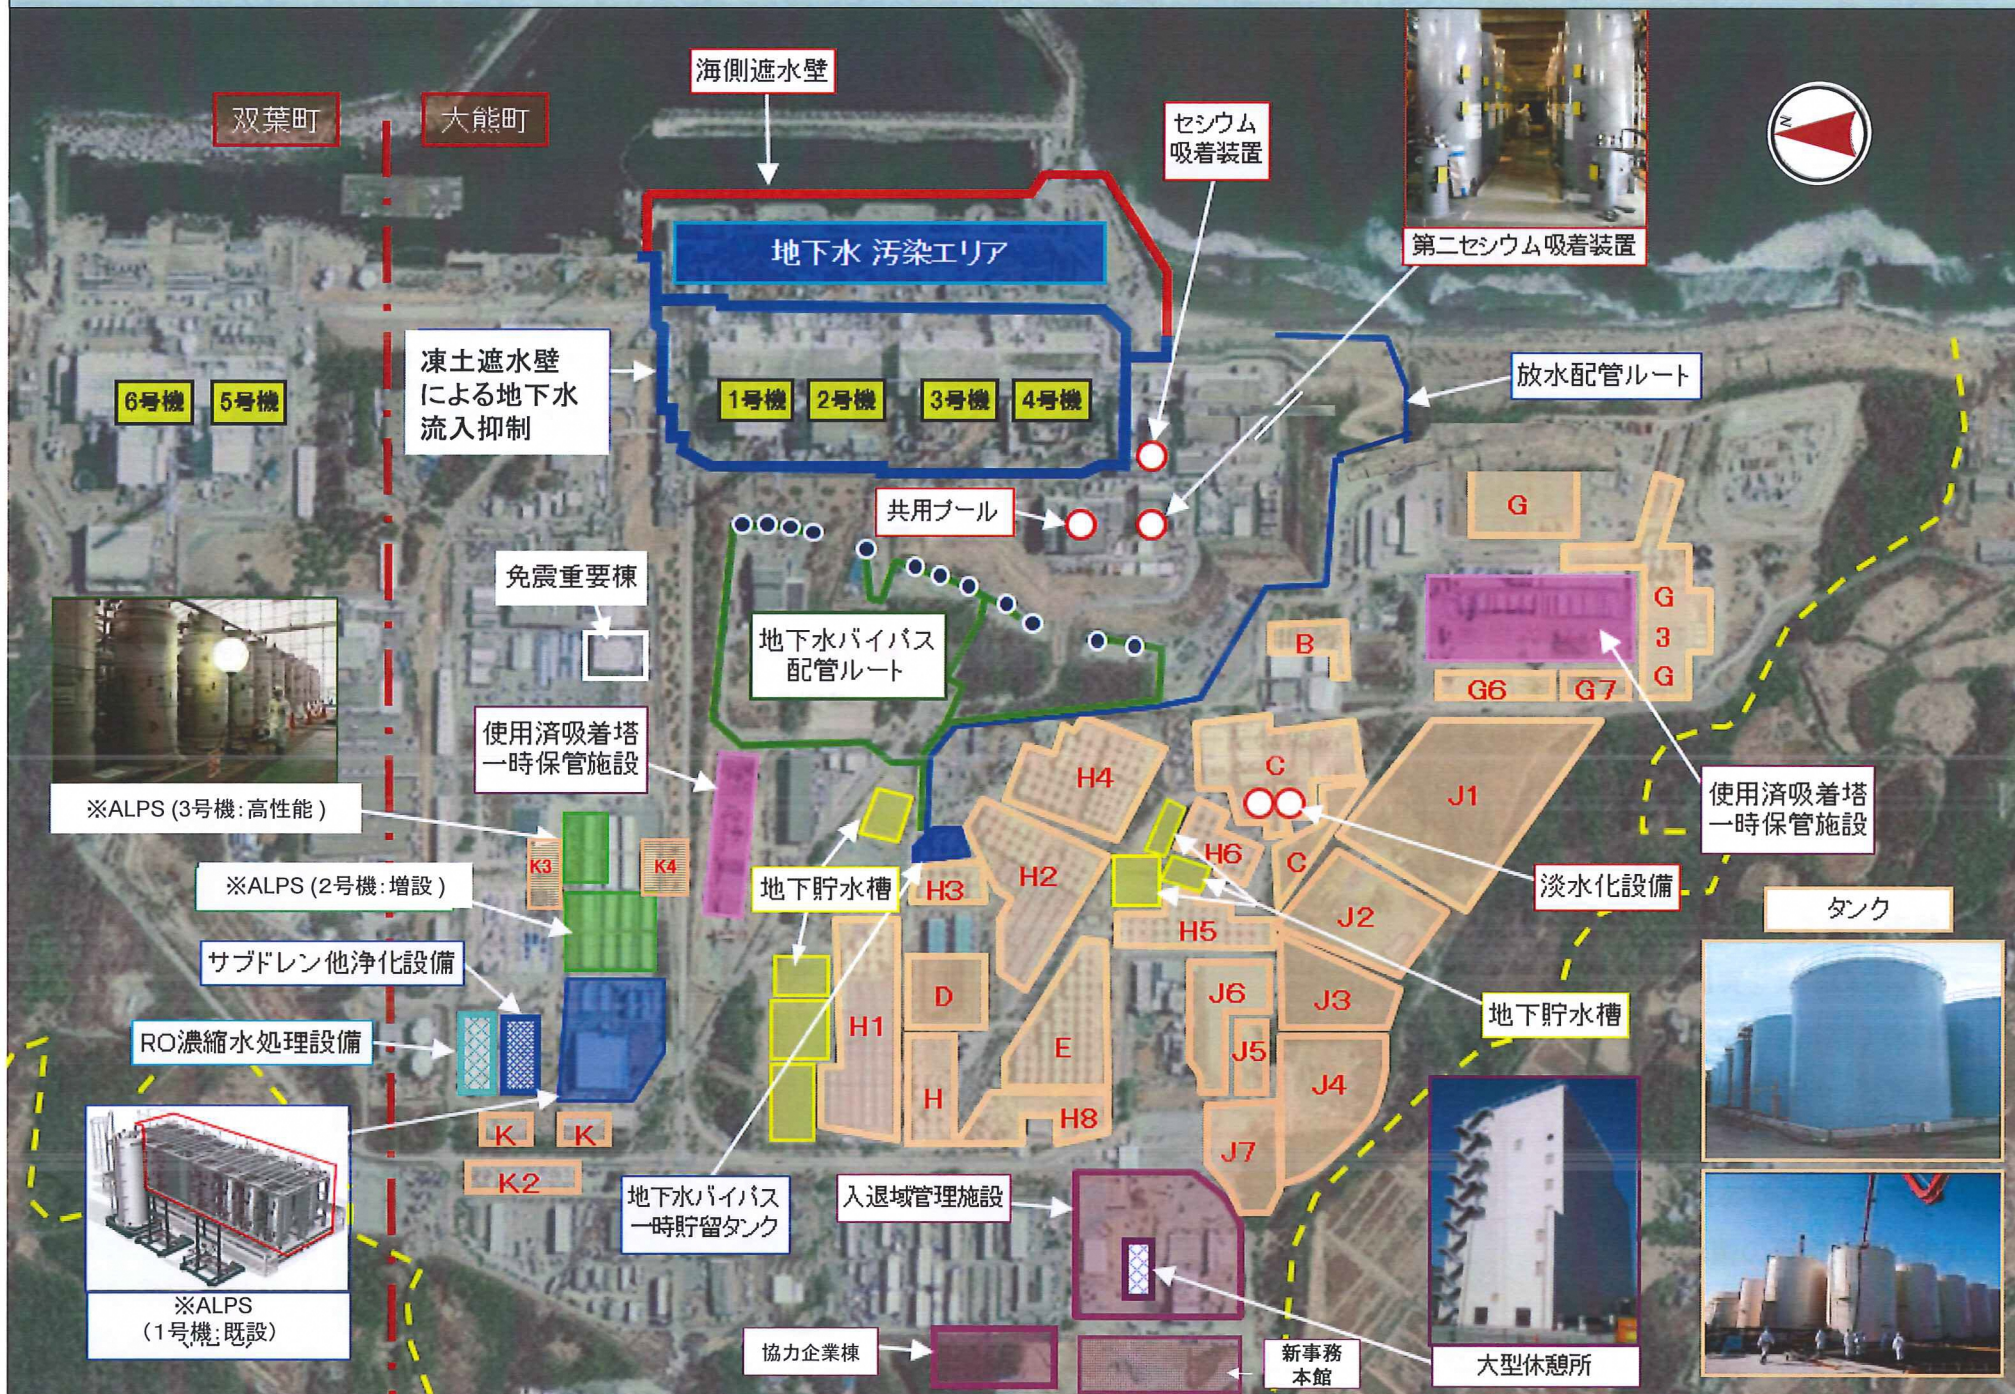
(参考) 福島第一原子力発電所 構内配置図

※ ALPS 多核種除去設備
