基礎調査結果の公表

様式-1(急)
土砂災害警戒区域・土砂災害特別警戒区域
位置図

| 箇所名 | 芦畑 |

| 様式-2(急) 土砂災害警戒区域・土砂災害特別警戒区域 区域図(その1) | 土砂災害警戒区域 (土砂災害防止法施行令第二条の基準に該当する区域) | | N 縮尺 1:2,500 | 自然現象 の種類 | 急傾斜地の崩壊 | 箇所番号 | 833 |

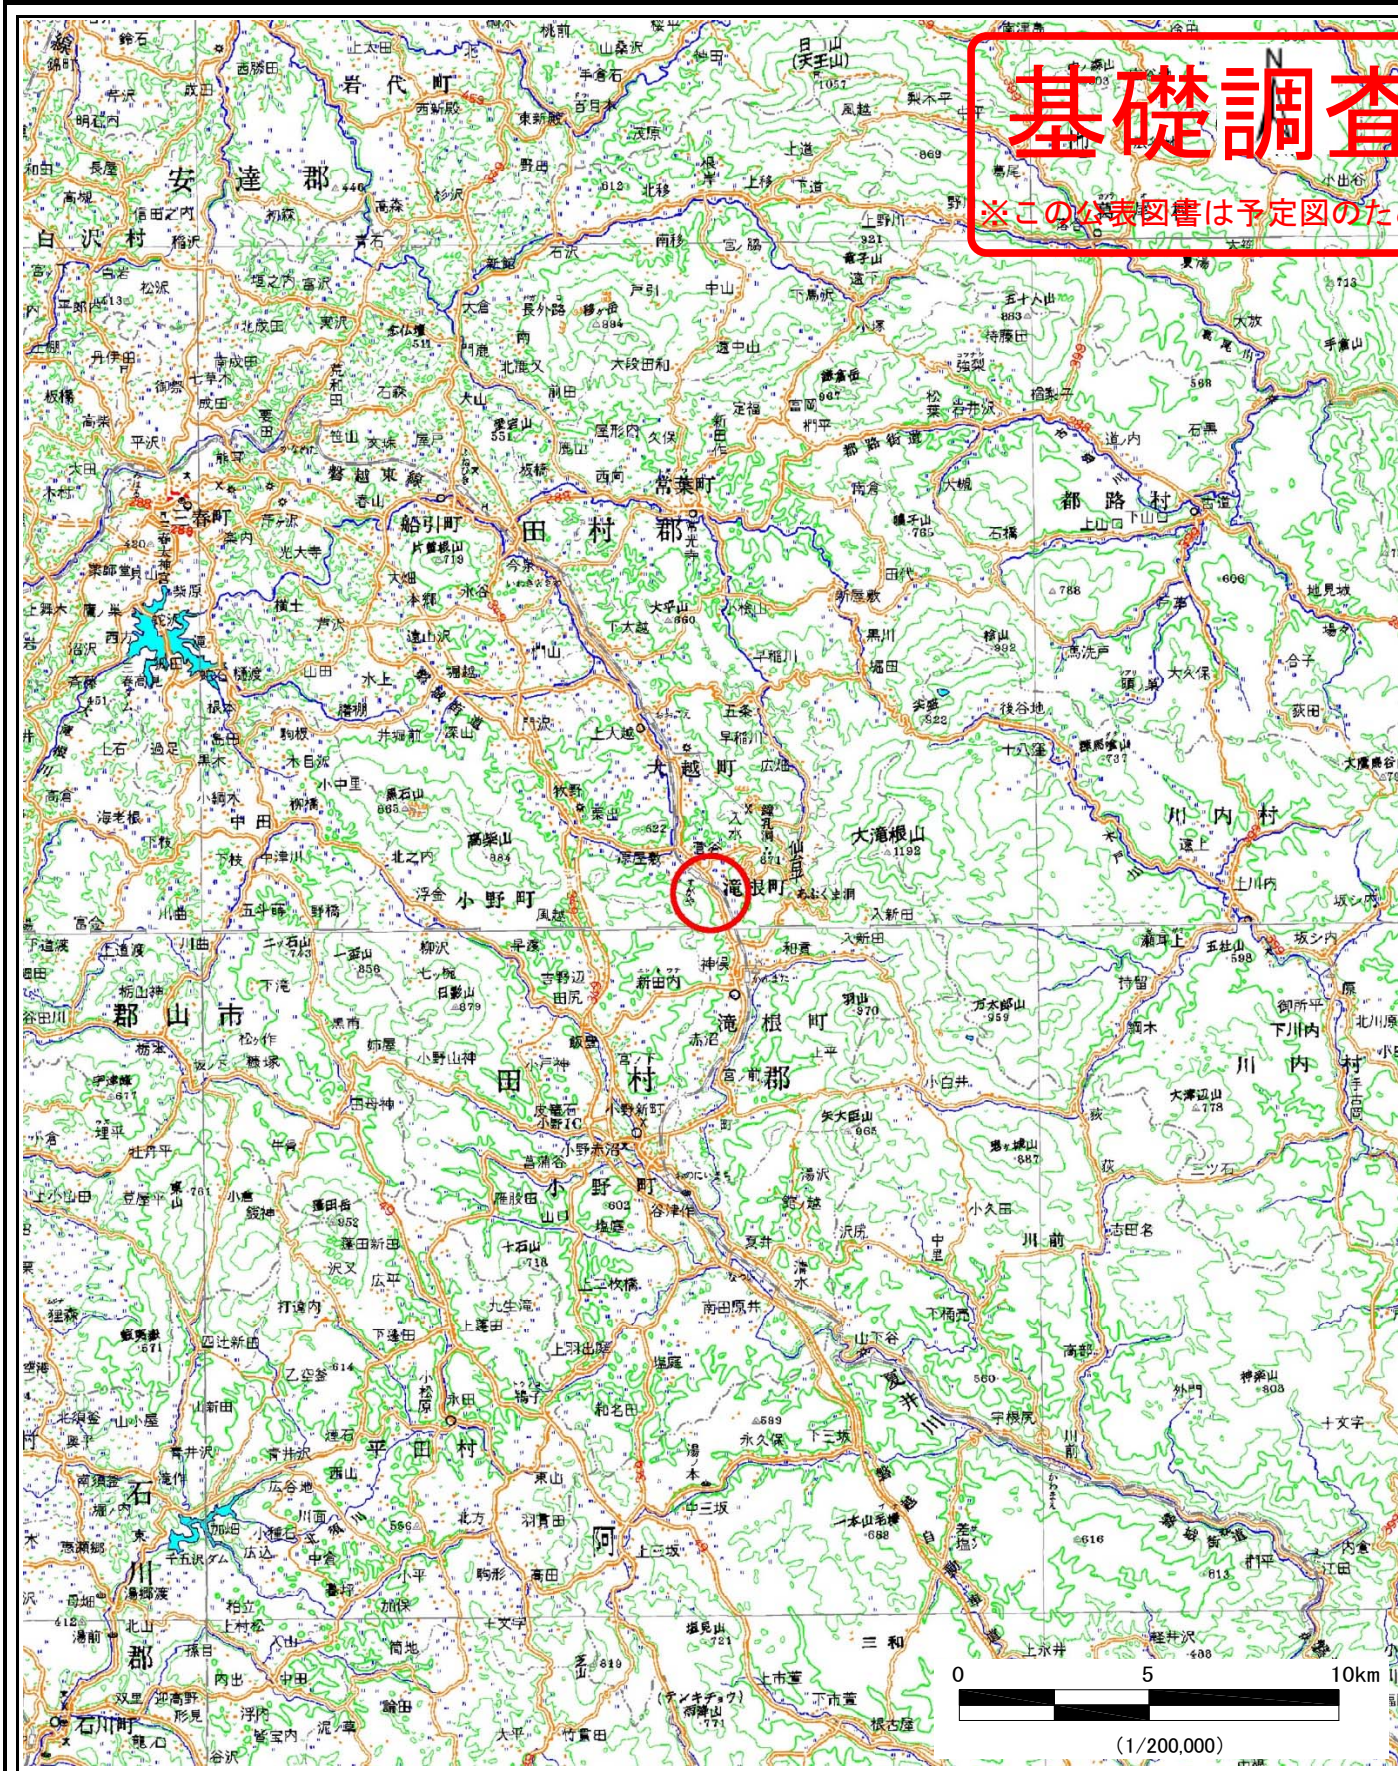
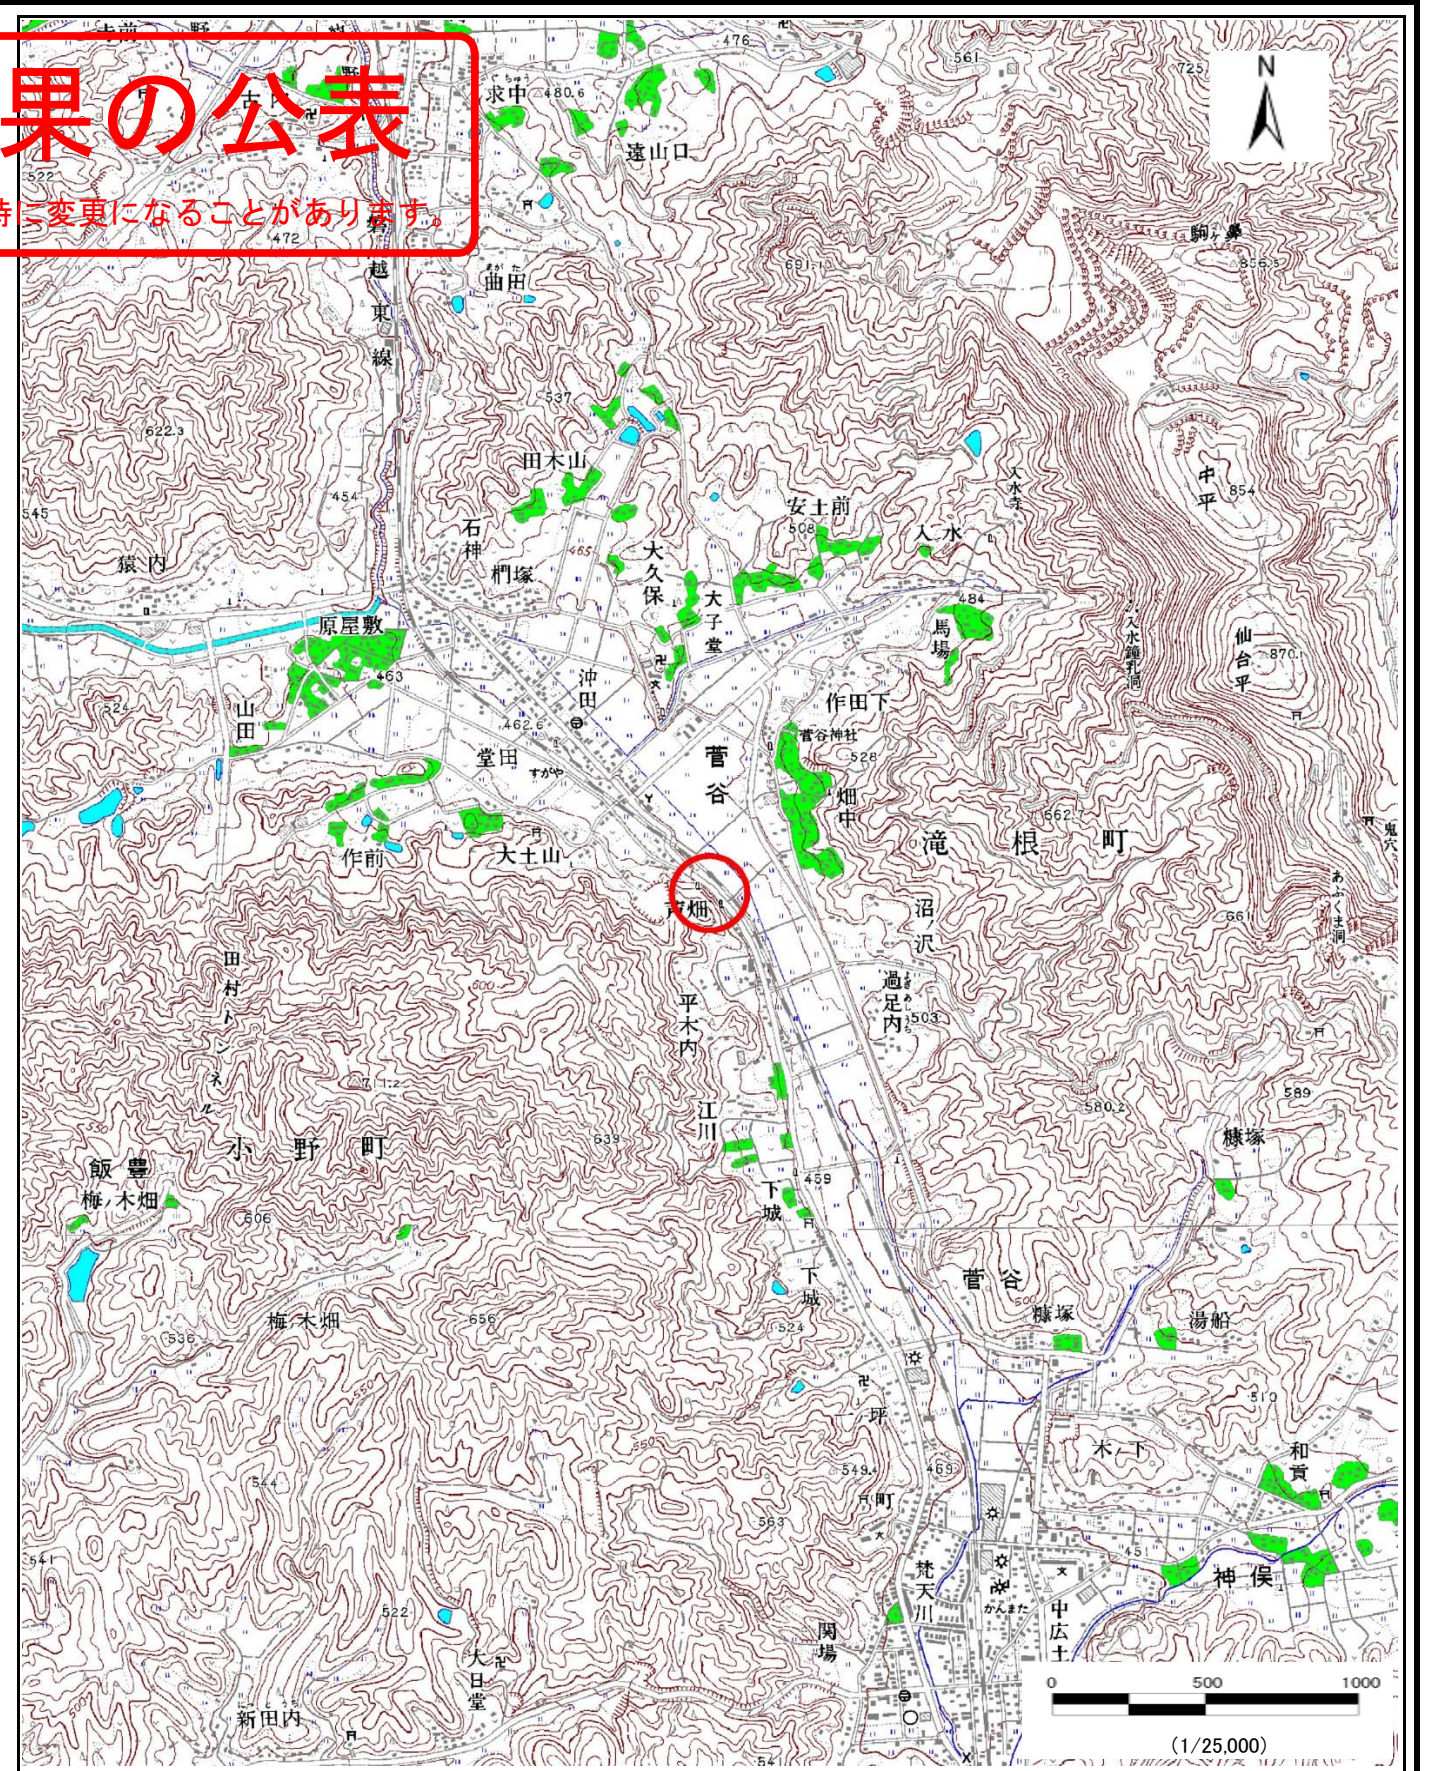
| 自然現象の種類 | 急傾斜地の崩壊 |
| 箇所番号 | 833 |
| 所在地 | 福島県田村市滝根町菅谷字芦畑 |

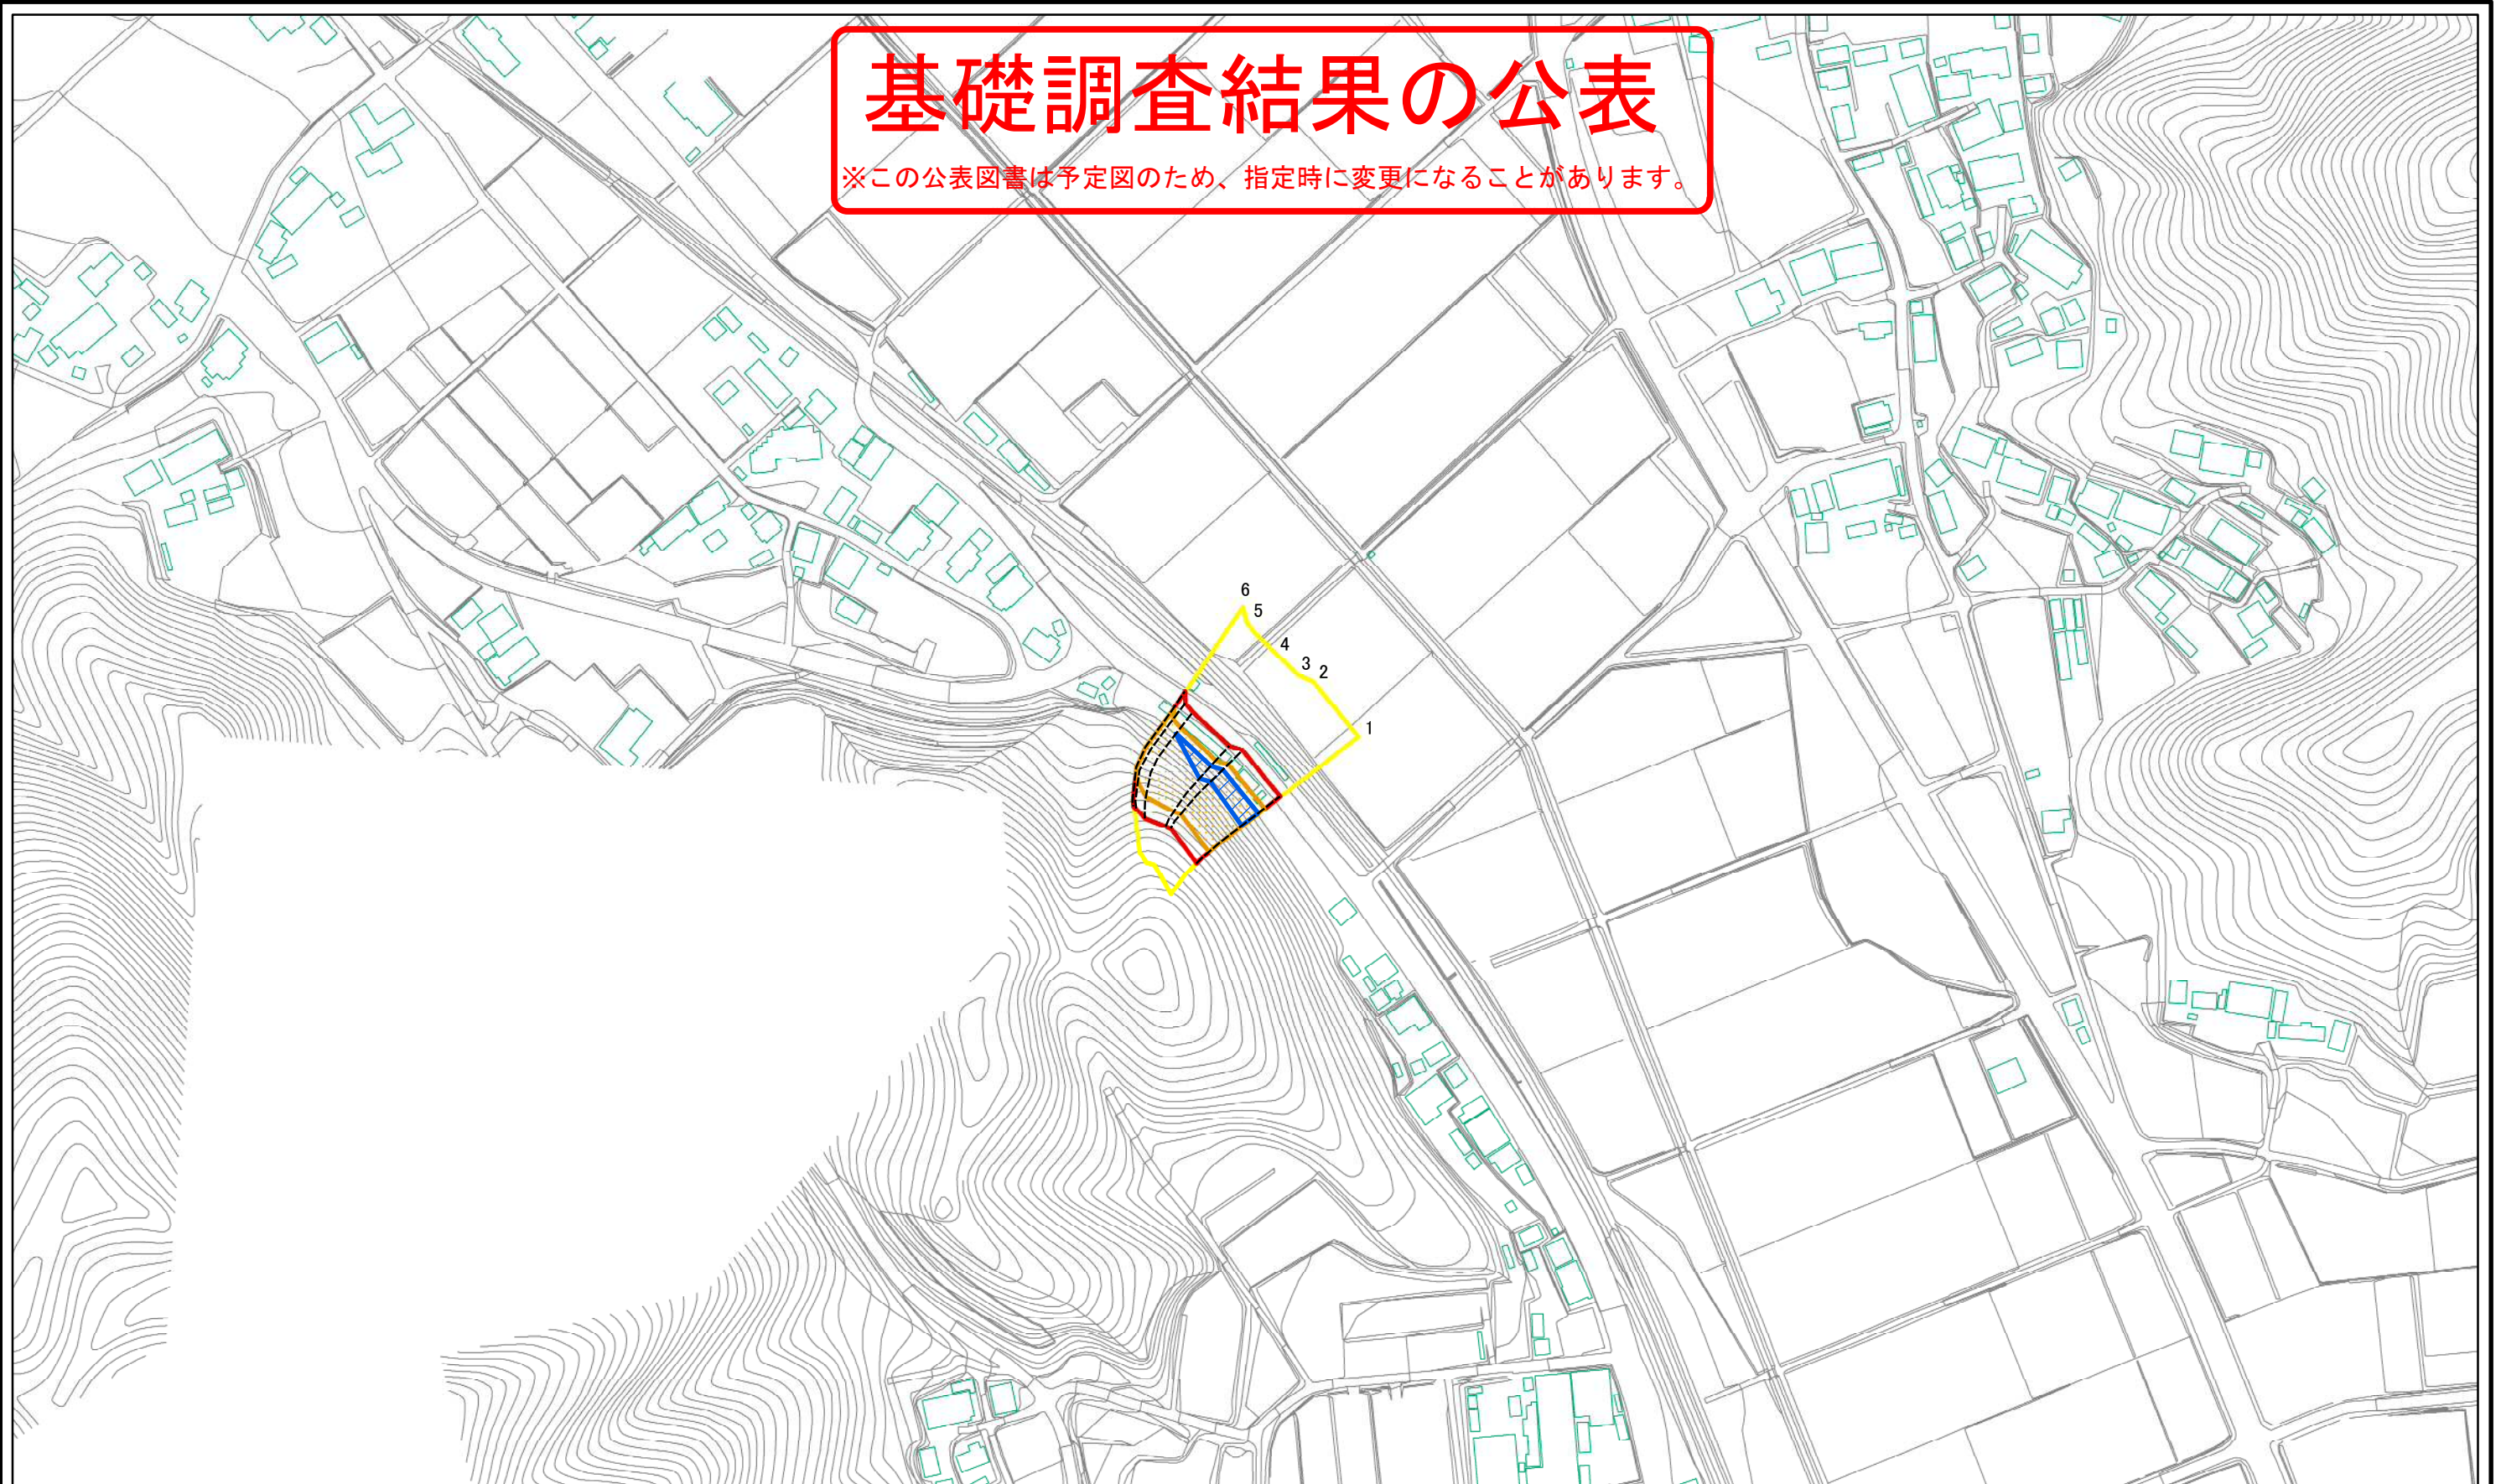
図中の数字は横断測線番号を示す

| | 土砂災害特別 警戒区域 (土砂災害防止法 施行令第三条の 基準に該当する 区域) | | | 公表年月日 平成30年6月11日 | 箇所名 | 芦畑 | |
| | 斜面の崩壊による土石等の衝撃力が100kN/m ² を 超える区域 | | | | | 所在地 | 福島県田村市滝根町菅谷芦畑 |
| | 斜面の崩壊による土石等の堆積の高さが3mを 超える区域 | | | | | | |
