県北建設 今昔フォトギャラリー 記録No.4 (旧)福島紅葉山線

～今は無き乳剤舗装工～

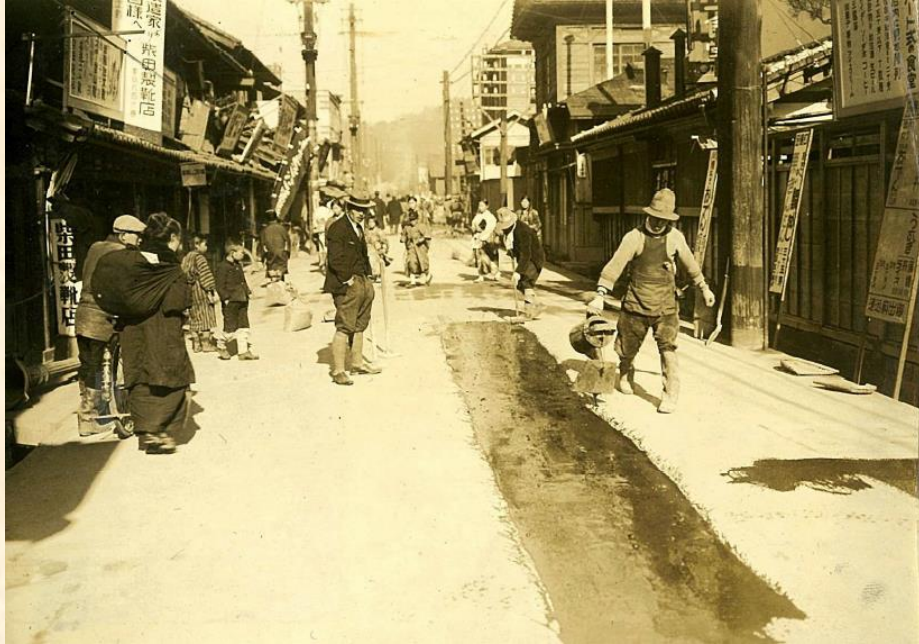
昭和10年頃の姿（戦前）

県庁通り（当時の県道福島紅葉山線）で撮影されたもので、現在の県道水原福島線と国道13号の交差点を信夫山方向に撮影した写真です（福島市大町地内）。写真右側の作業員は、路面にアスファルト乳剤を散布しています。

当時は、乳剤と砕石を交互に散布して道路の強度を高める**乳剤舗装**という簡易的な舗装工法がしばしば用いられていました。

- 写真奥に写る信夫山の稜線により撮影位置が特定できましたが、現在は平和通り（国道13号）が横断するなど、当時の状況と全く異なっている。
- 写真左手には通行している人たちが工事の状況をももの珍しそうに眺めているようすがわかる。
- 乳剤の散布には、ジョーロ型乳剤散布器（先端に平板がついている）を用いることで、幅広く散布できるよう工夫が施されていることがわかる。
