中間貯蔵施設環境安全委員会（第12回）

中間貯蔵施設事業の状況について

2018年11月

環境省

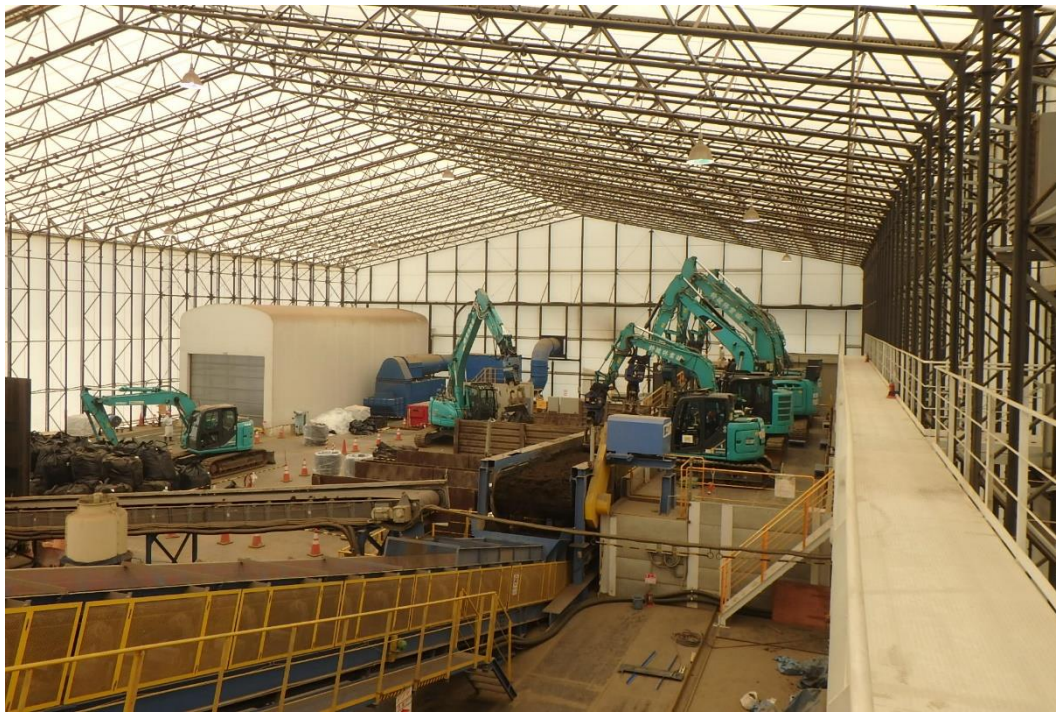
- 2016年11月に施設の工事に着手。
- 受入・分別施設については、2017年8月に運転を開始。
- 土壌貯蔵施設の完成に伴い、2017年10月に除去土壌の貯蔵を開始。

受入・分別施設

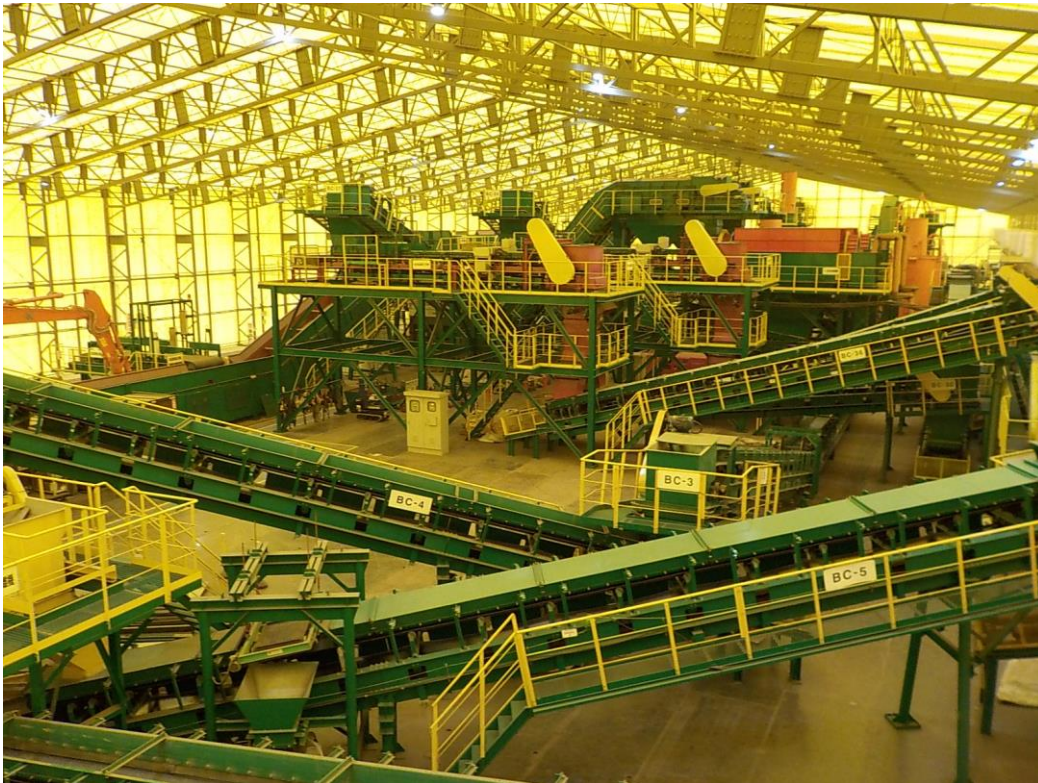
- 2016年11月に施設の工事に着手。
- 受入・分別施設については、2017年6月に運転を開始。
- 土壌貯蔵施設の完成に伴い、2017年12月に除去土壌の貯蔵を開始。

受入・分別施設

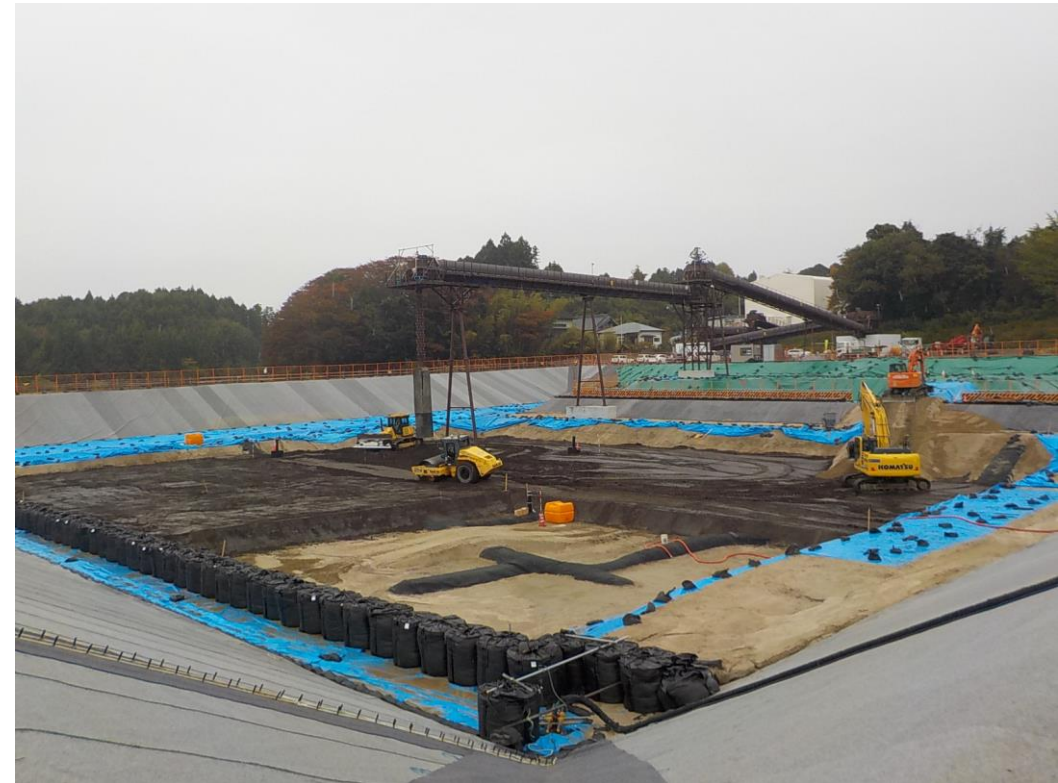
土壌貯蔵施設

●貯蔵量 約0.5万 m^3

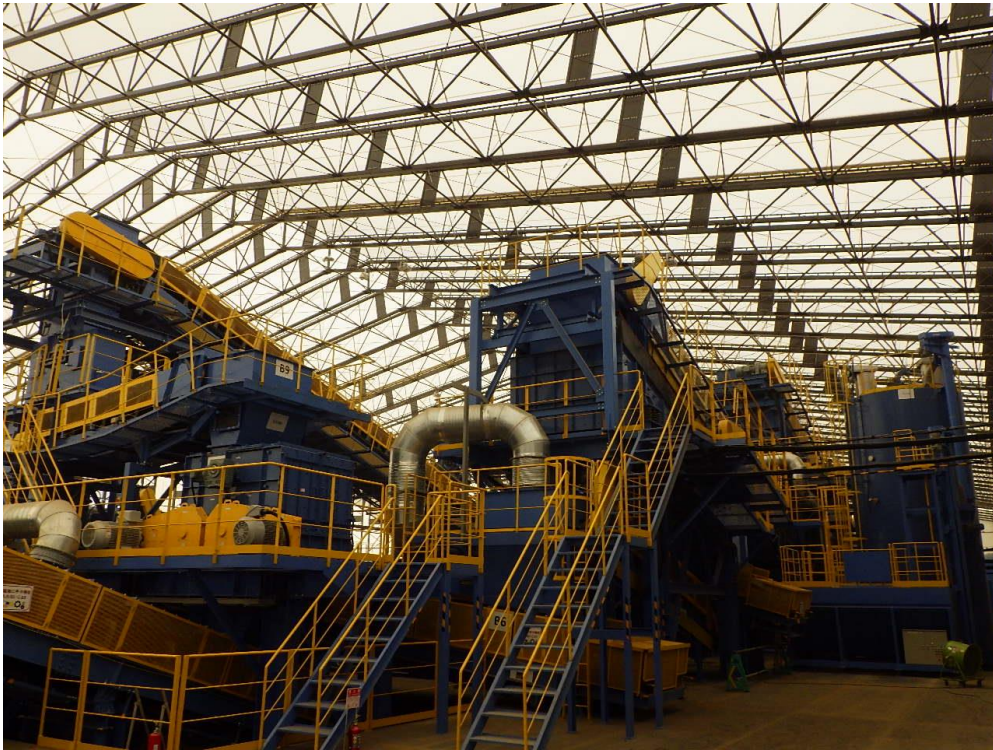
- 2017年10月に施設の工事に着手。
- 受入・分別施設は2018年7月17日に運転開始。
- 土壌貯蔵施設は2018年7月18日に除去土壌の貯蔵を開始。

受入・分別施設

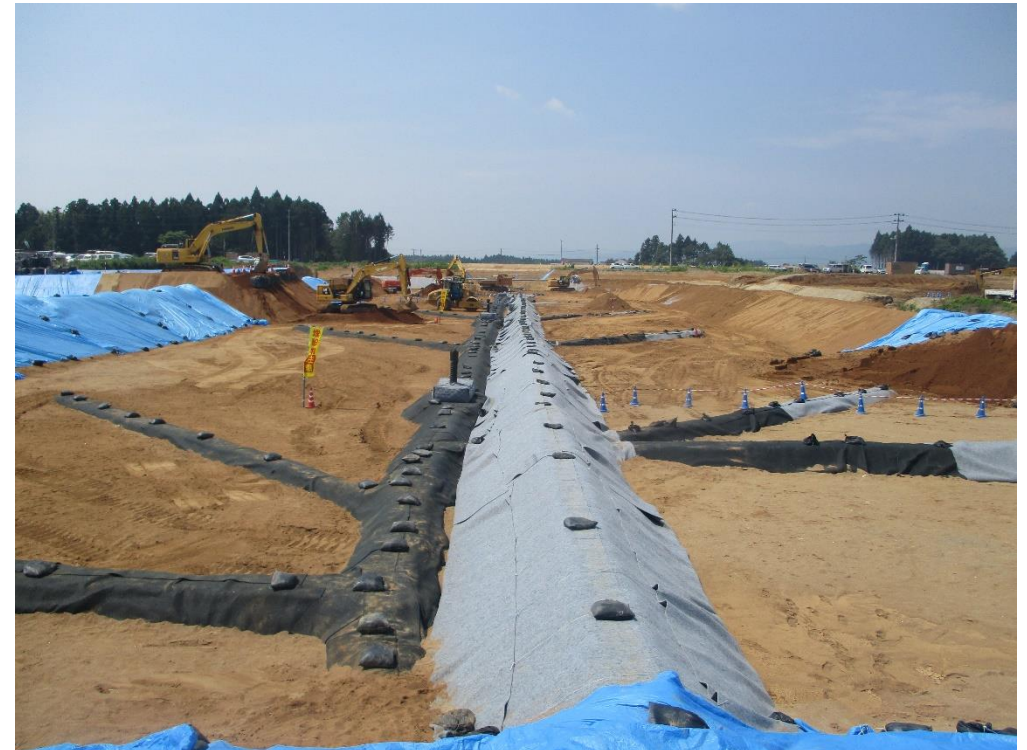
土壌貯蔵施設

● **貯蔵量 約 2.9 万 m^3**

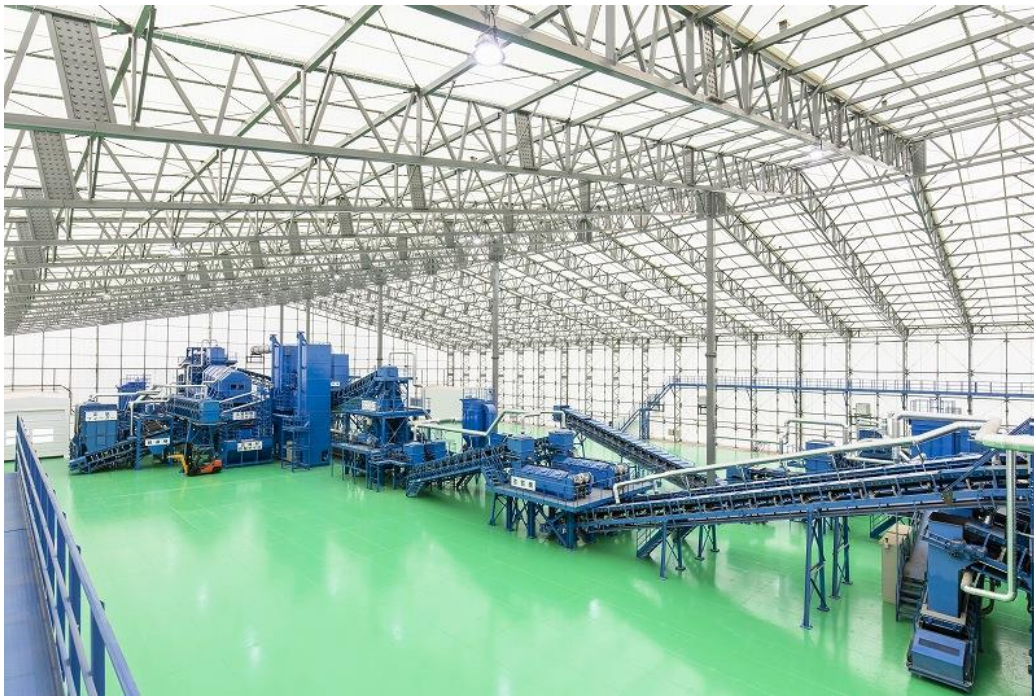
- 2017年11月に施設の工事に着手。
- 受入・分別施設は、2018年7月14日に運転開始。
- 土壌貯蔵施設は2018年10月2日に除去土壌の貯蔵を開始。

受入・分別施設

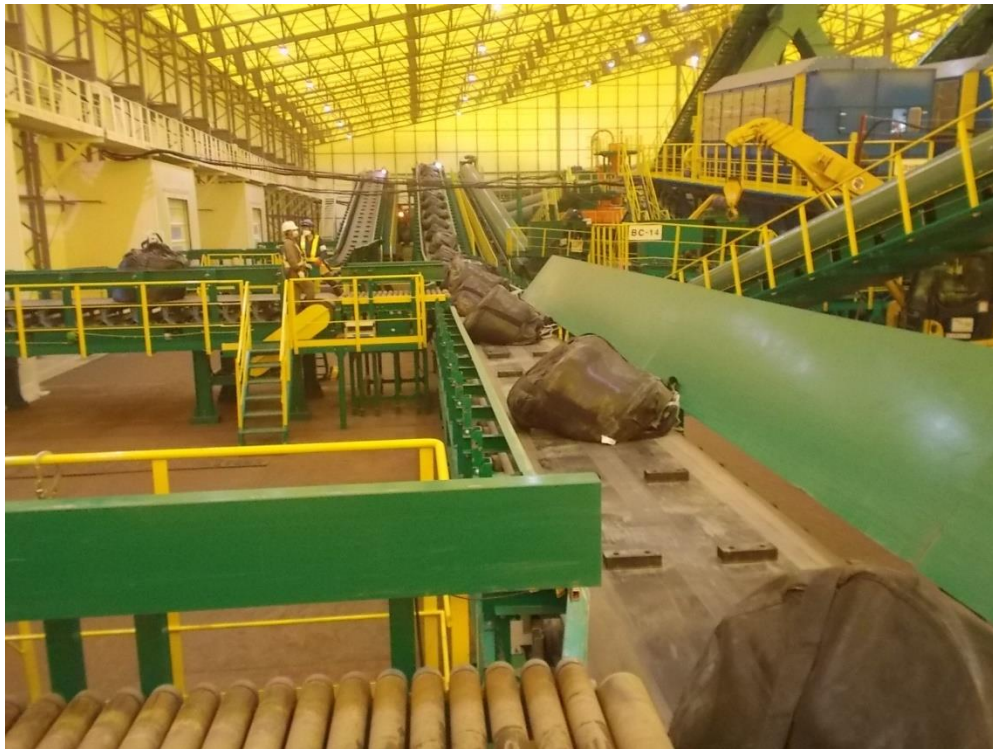
- 2017年11月に施設の工事に着手。
- 受入・分別施設は、2018年9月18日に運転開始。
- 土壌貯蔵施設も2018年9月18日に除去土壌の貯蔵を開始。

受入・分別施設

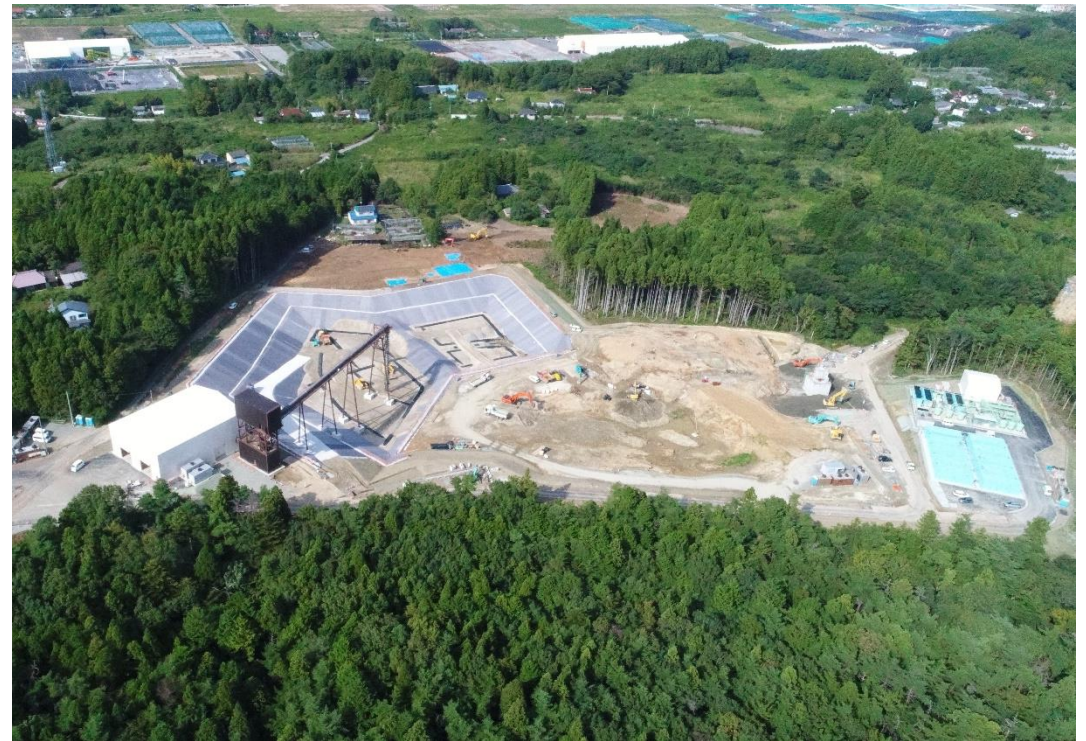
土壌貯蔵施設

●貯蔵量 約1.5万 m^3

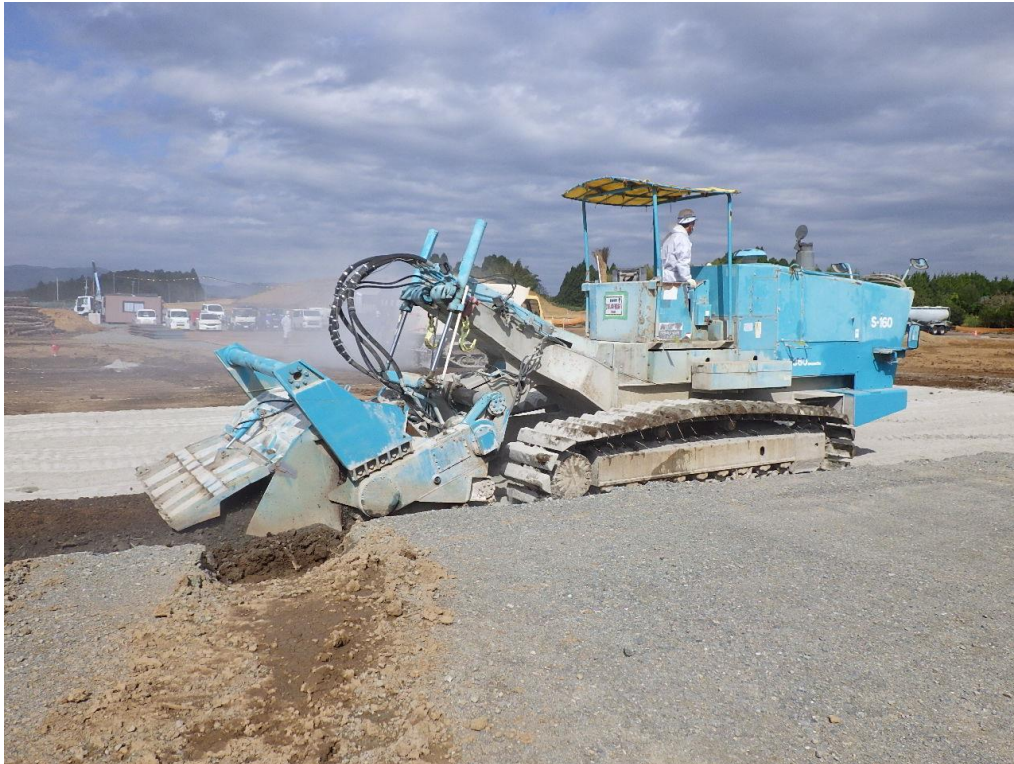
2018年10月から建築工事（地盤改良工事）開始

スタビライザーを用いた土間下地盤改良状況

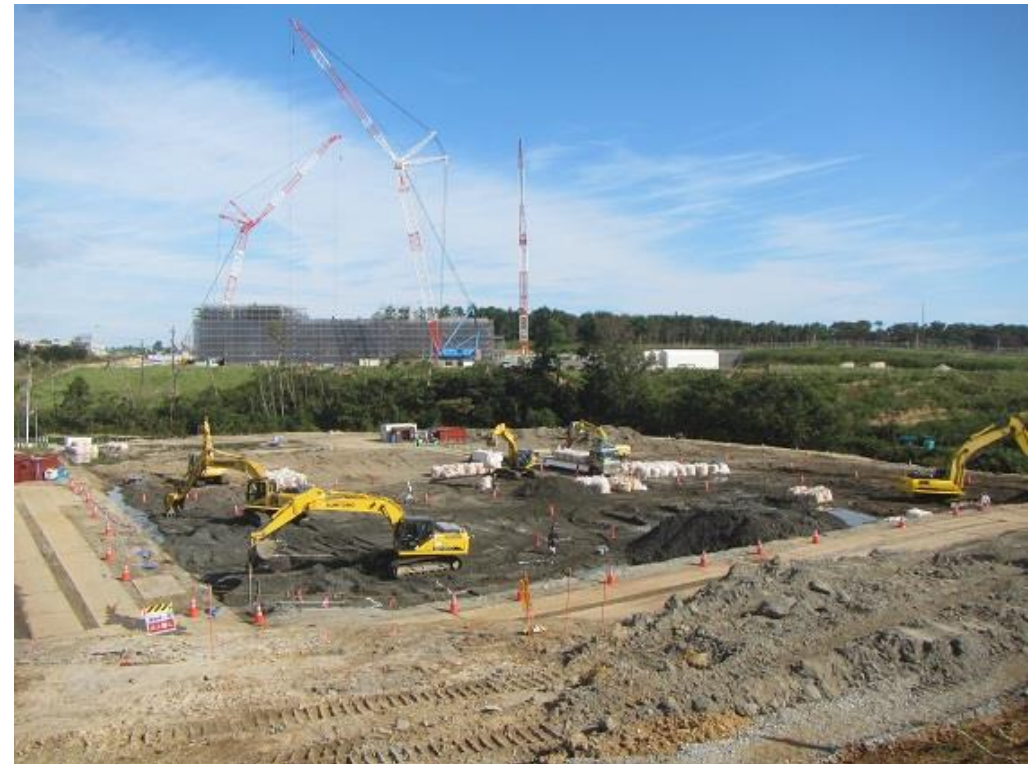
2018年10月から建築工事（地盤改良工事）開始

バックホウを用いた基礎下及び土間下地盤改良状況

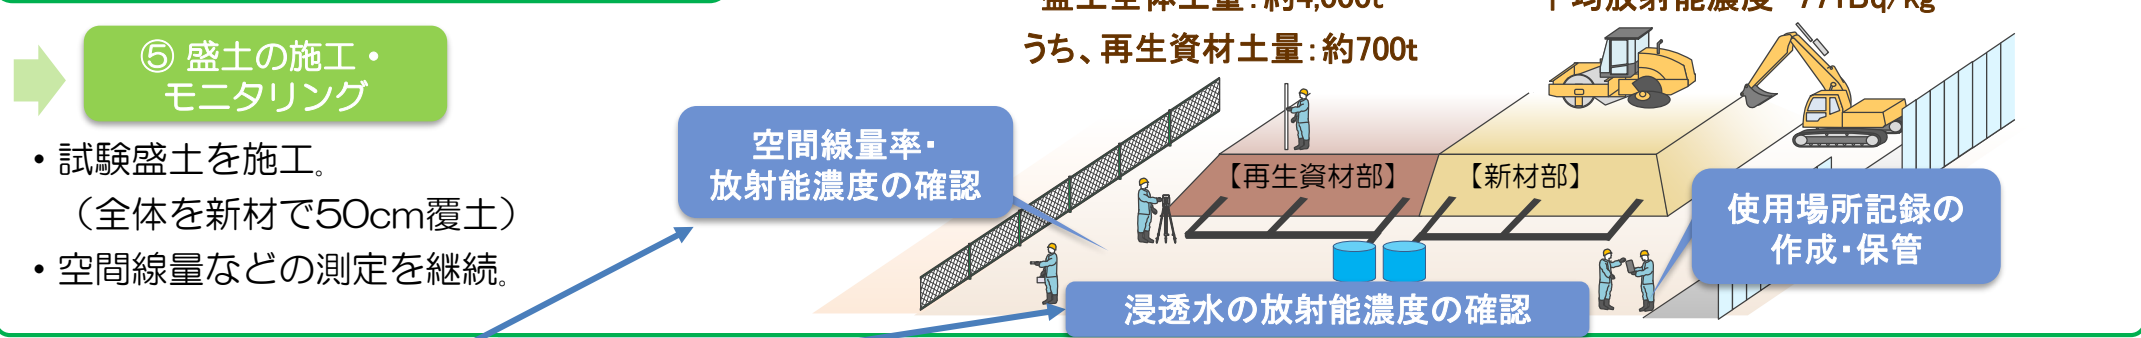
2. 盛土の実証(2017年5月～)

除去土壌搬入開始前と搬入後において、大きく変動していない

盛土完成以降、**全ての放射性物質について不検出**
