## 福島第一原子力発電所現地確認報告書

- 1 確認日  
平成31年3月22日（金）
- 2 確認箇所  
Fタンクエリア
- 3 確認項目  
5・6号機滞留水貯留設備配管の敷設状況

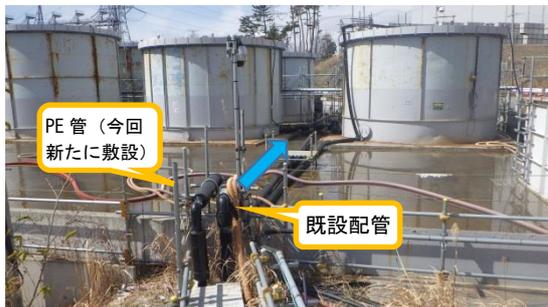
（写真1-1）  
※矢印は滞留水の流れを示す

- ・6号機タービン建屋からフランジ型のCタンクへ移送するため、新たにPE管を敷設し、工事は概ね完了している様子であった。（写真1）
- ・東京電力によると、Cタンクはタンク内面のフランジ接続部の点検を実施しており、漏えい防止対策として、シール処理及びポリウレタ樹脂による塗装を行ったとのことであった。確認時、タンク側面にも樹脂が塗装されていた。（写真1-2）
