中間貯蔵施設事業の状況について

2019年3月

環境省

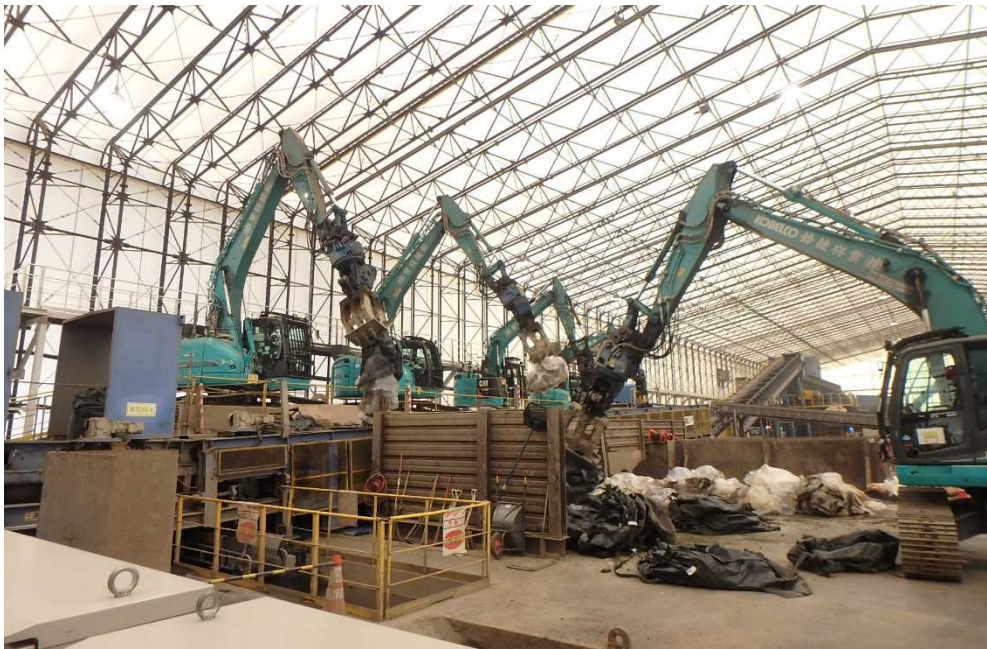
受入・分別施設

- 2016年11月に施設の工事に着手。
- 受入・分別施設については、2017年8月に運転を開始。
- 土壌貯蔵施設の完成に伴い、2017年10月に除去土壌の貯蔵を開始。

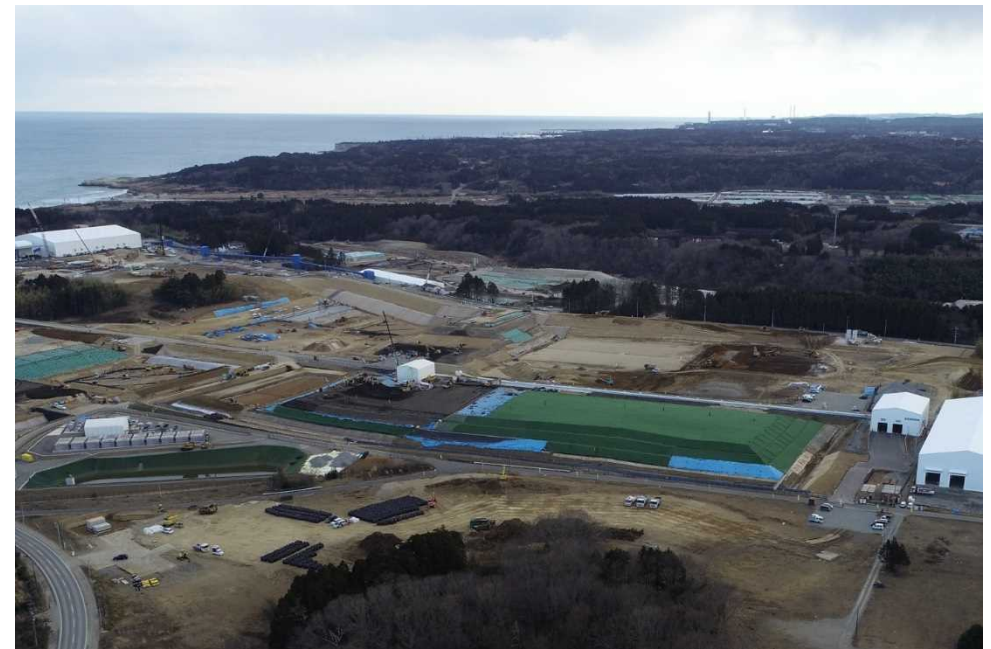
土壌貯蔵施設

● 貯蔵量 約 11.2 万 m^3

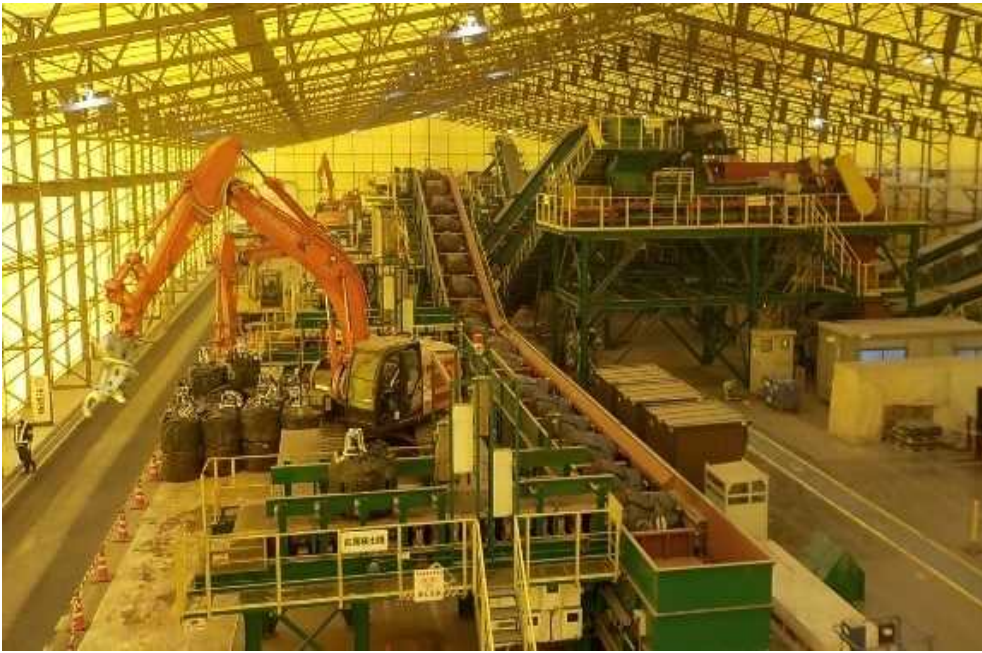
受入・分別施設

- 2016年11月に施設の工事に着手。
- 受入・分別施設については、2017年6月に運転を開始。
- 土壌貯蔵施設の完成に伴い、2017年12月に除去土壌の貯蔵を開始。

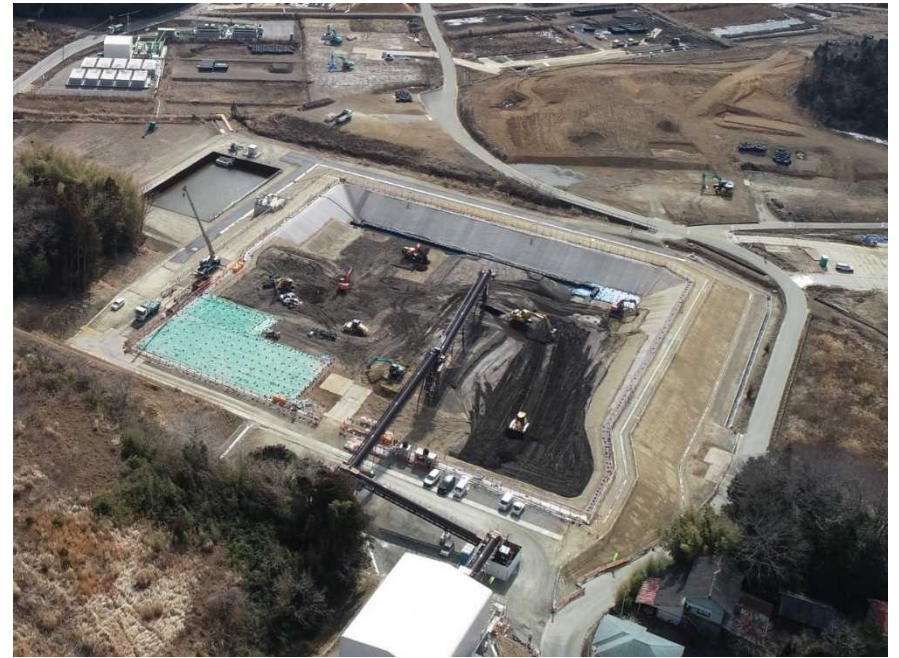
土壌貯蔵施設

● 貯蔵量 約3.3万 m^3

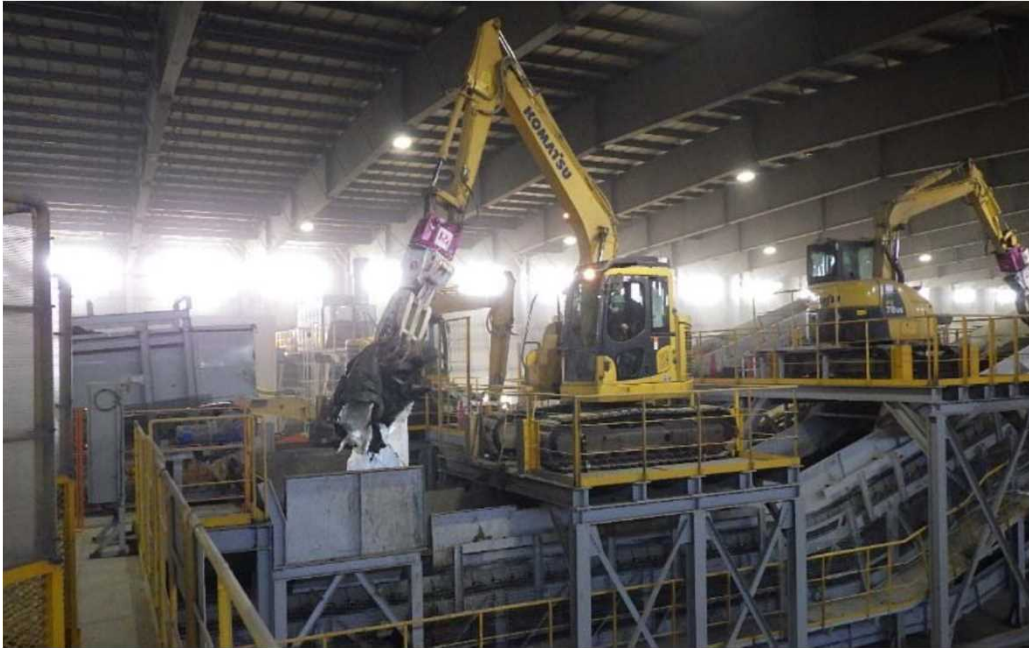
受入・分別施設

- 2017年9月に施設の工事に着手。
- 2018年7月に受入・分別施設の運転及び除去土壌の貯蔵を開始。

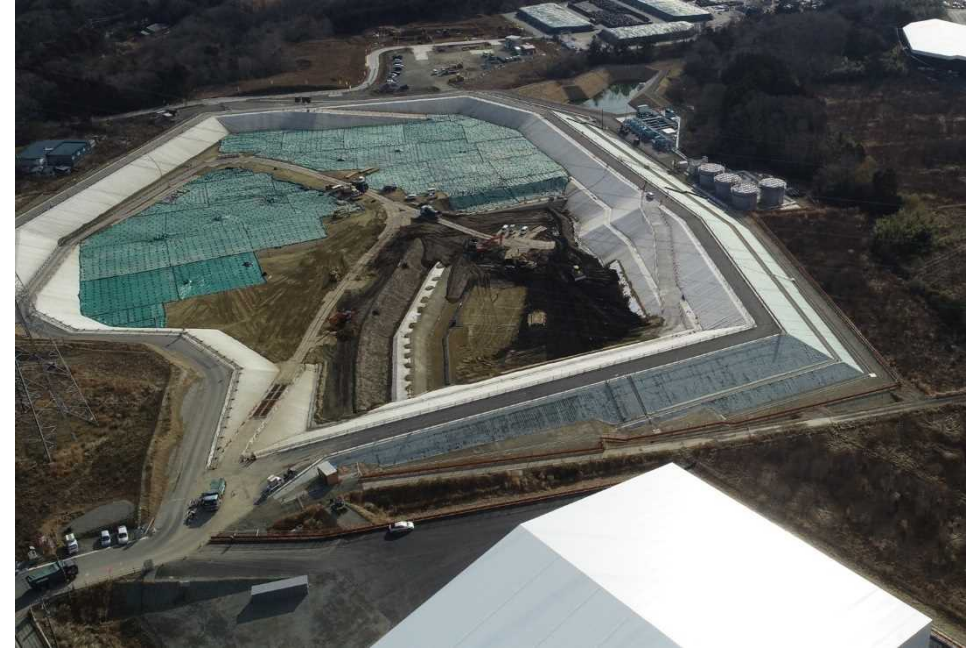
土壌貯蔵施設

●貯蔵量 約 9.0 万 m^3

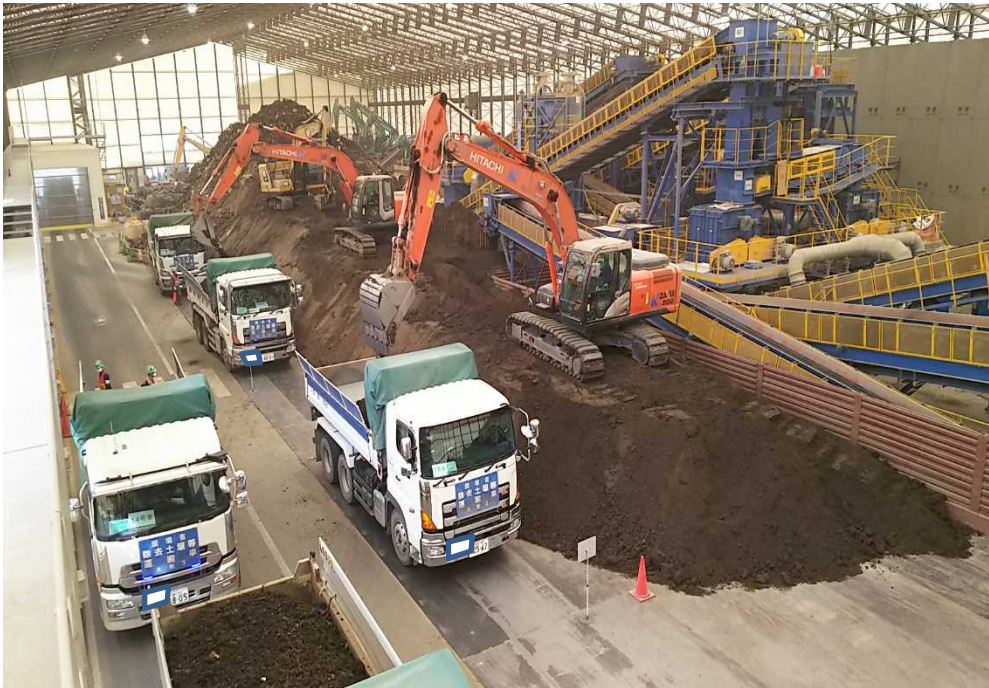
受入・分別施設

- 2017年10月に施設の工事に着手。
- 2018年7月に受入・分別施設の運転及び除去土壌の貯蔵を開始。

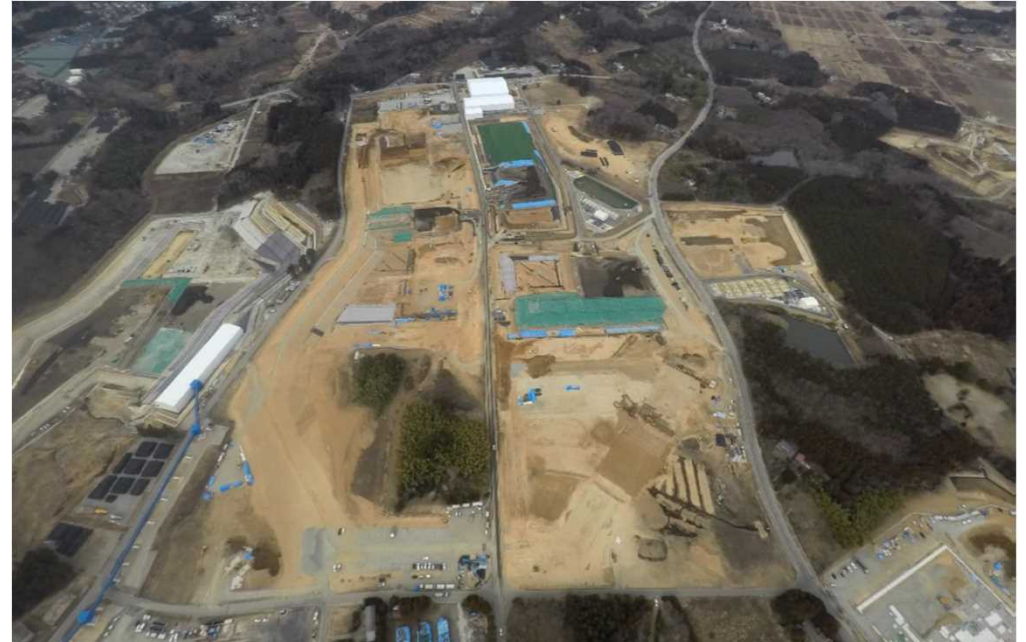
土壌貯蔵施設

● **貯蔵量 約 13.9 万 m^3**

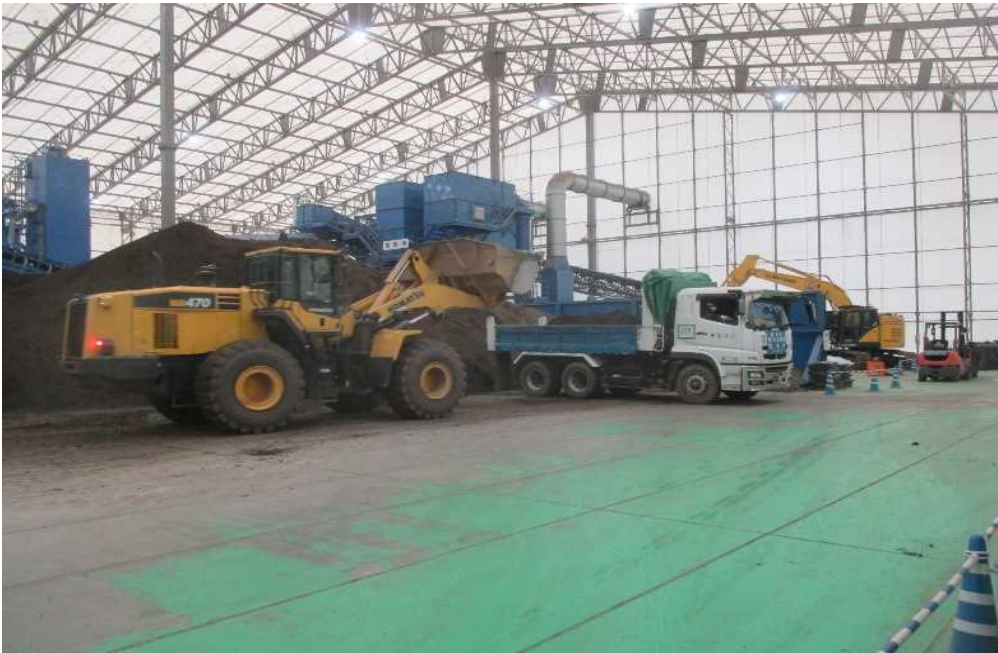
受入・分別施設

- 2017年11月に施設の工事に着手。
- 受入・分別施設は、2018年7月に運転開始。
- 土壌貯蔵施設は、2018年10月に除去土壌の貯蔵を開始。

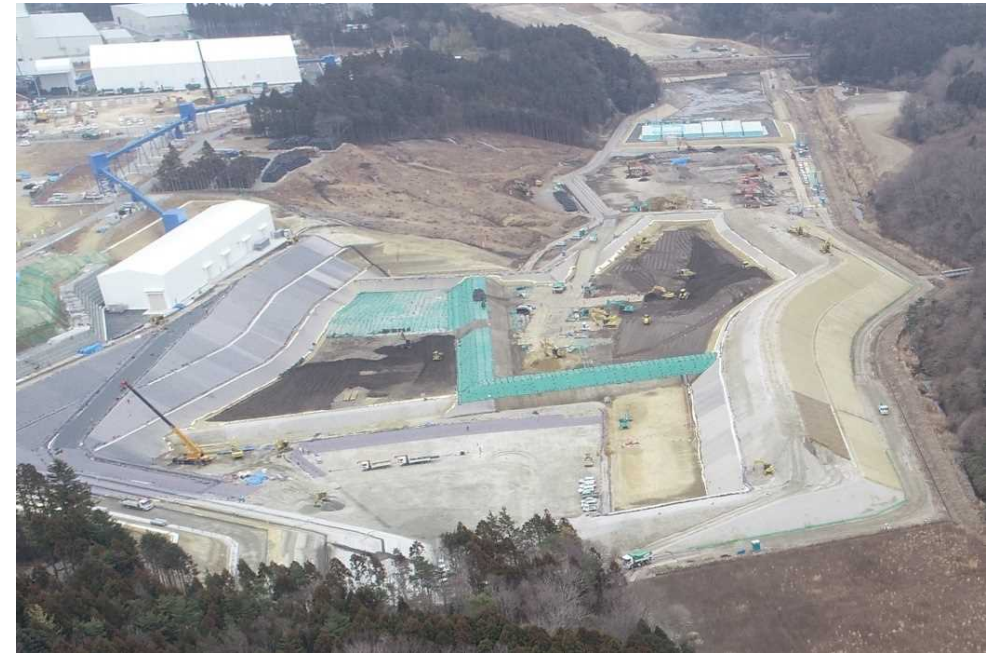
土壌貯蔵施設

● **貯蔵量 約 5.1 万 m^3**

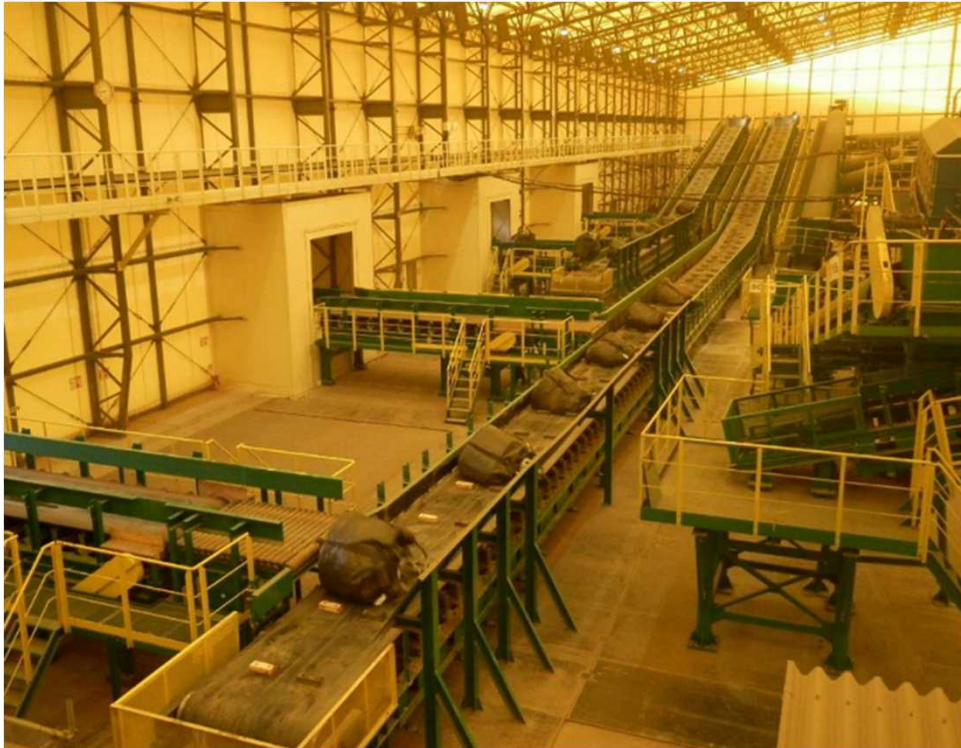
受入・分別施設

- 2017年11月に施設の工事に着手。
- 2018年9月に受入・分別施設の運転及び除去土壌の貯蔵を開始。

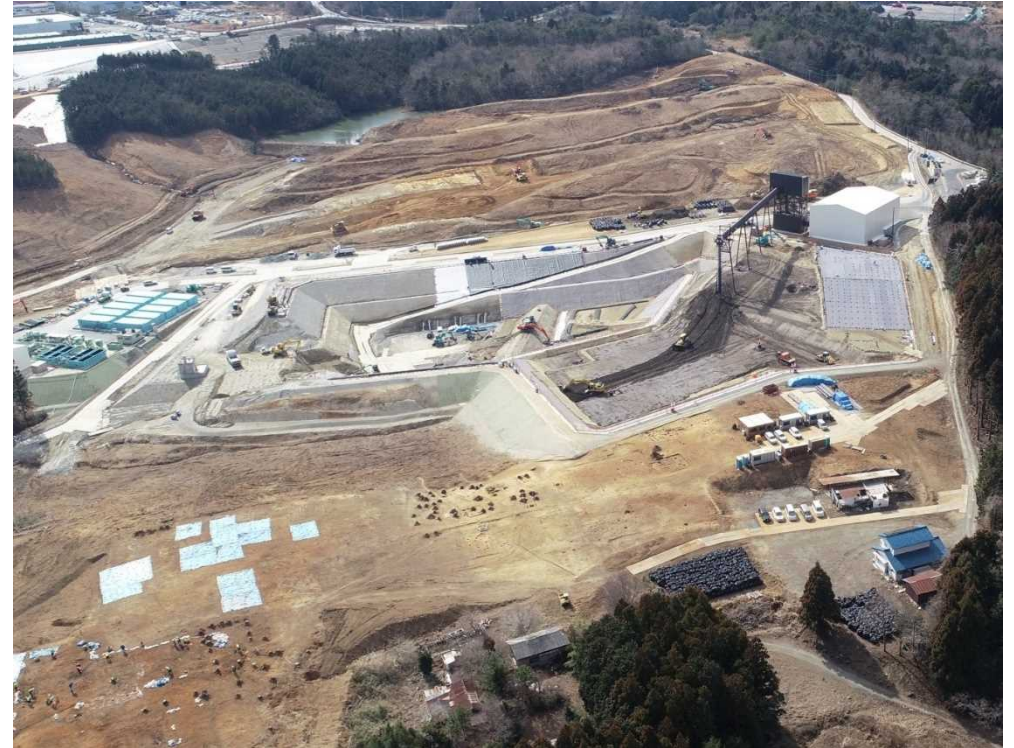
土壌貯蔵施設

● **貯蔵量 約3.9万 m^3**

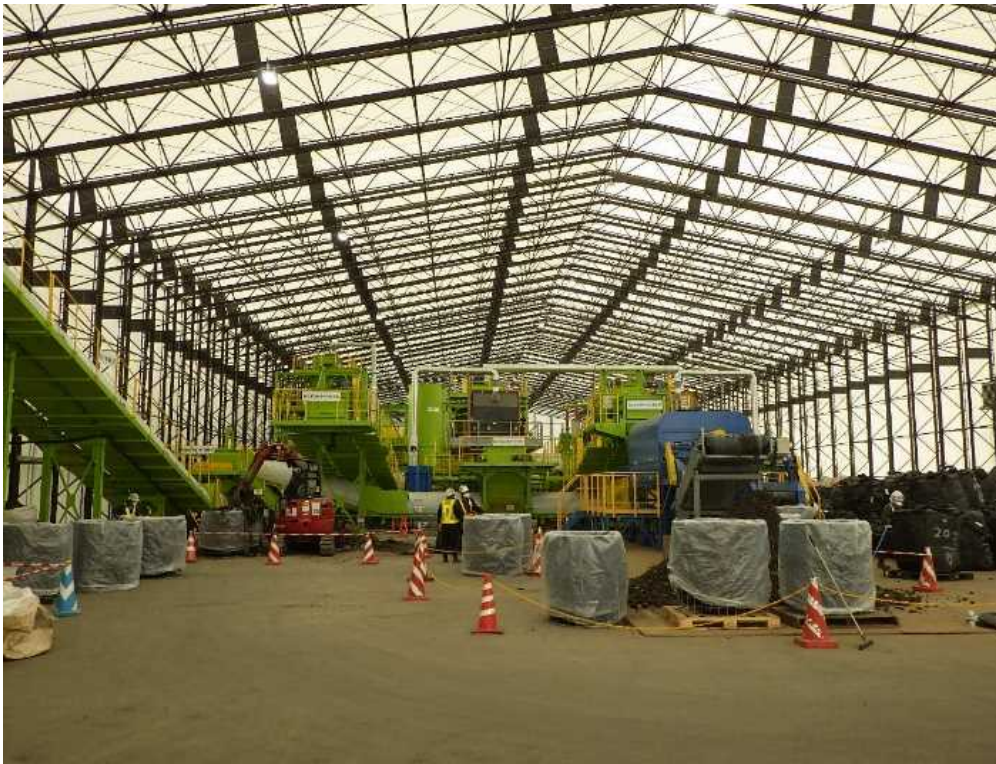
受入・分別施設

- 2018年1月に施設の工事に着手。
- 受入・分別施設は、2019年2月に運転開始。
- 土壌貯蔵施設は、2019年春以降に除去土壌の貯蔵を開始予定。

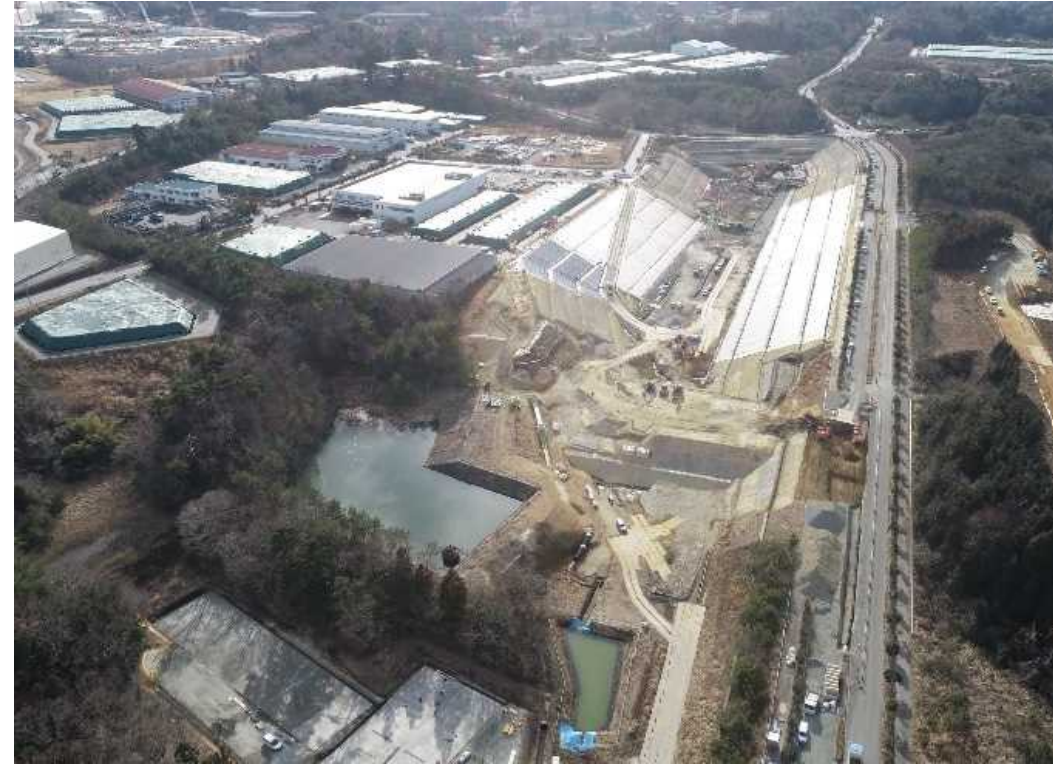
土壌貯蔵施設(整備中)

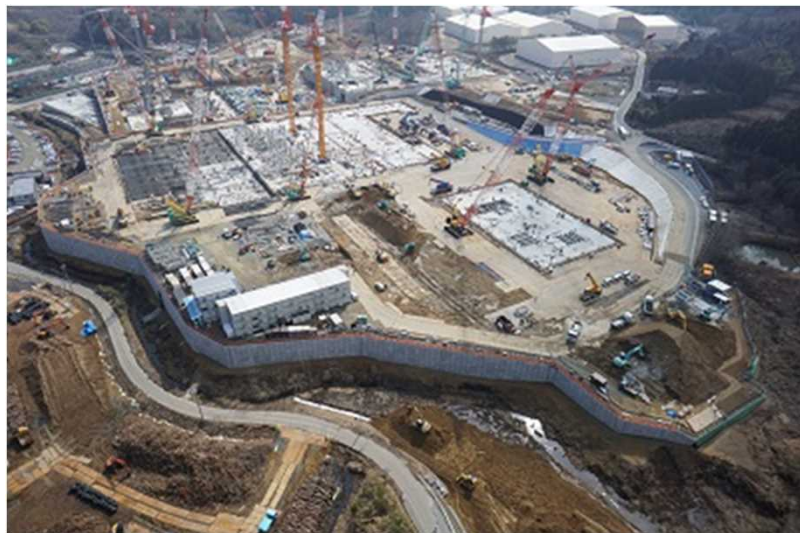
2018年6月から造成工事開始

ヤード全景：3月5日現在

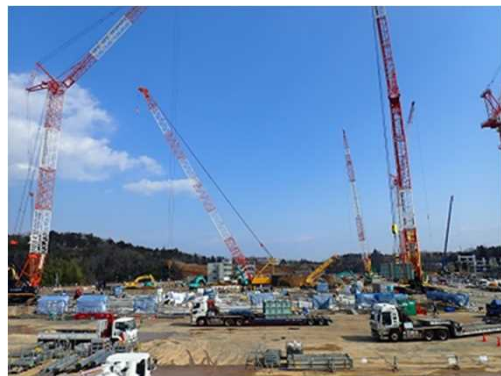
仮設焼却施設：基礎工事

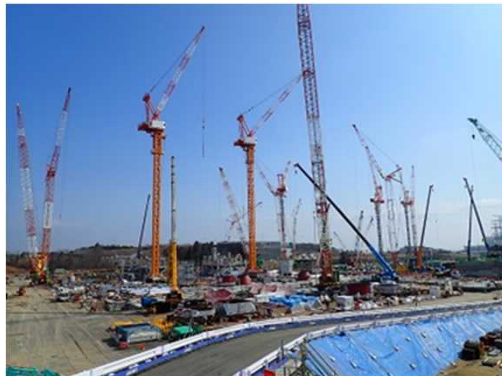
仮設灰処理施設：基礎工事

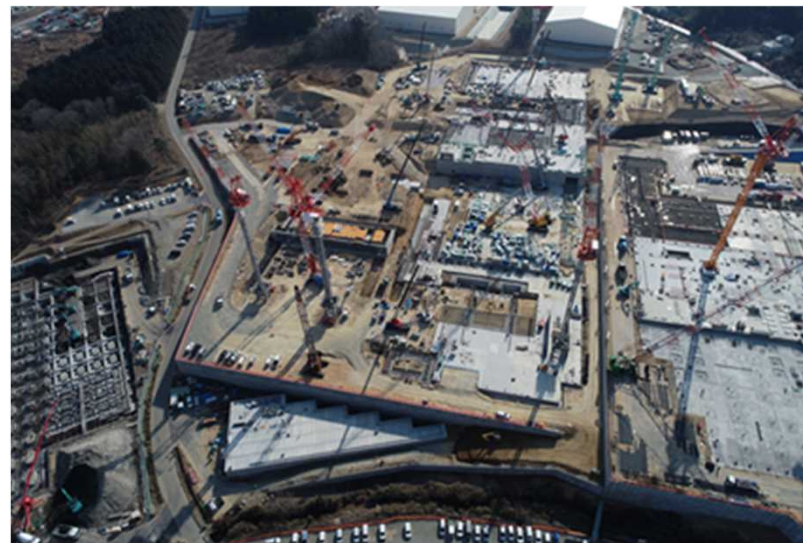
2018年6月から造成工事開始

ヤード全景：3月1日現在

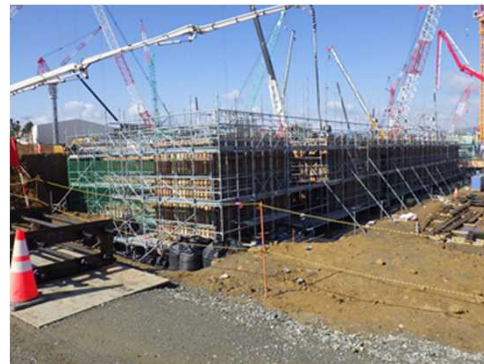
仮設焼却施設：基礎工事

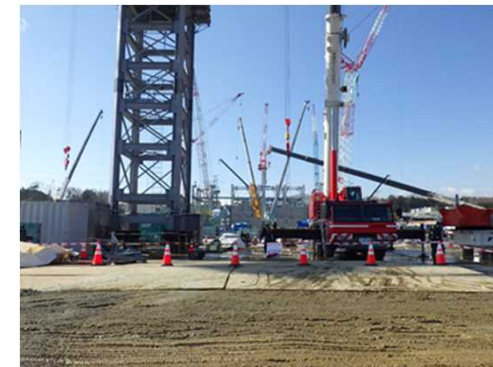
仮設灰処理施設：基礎工事

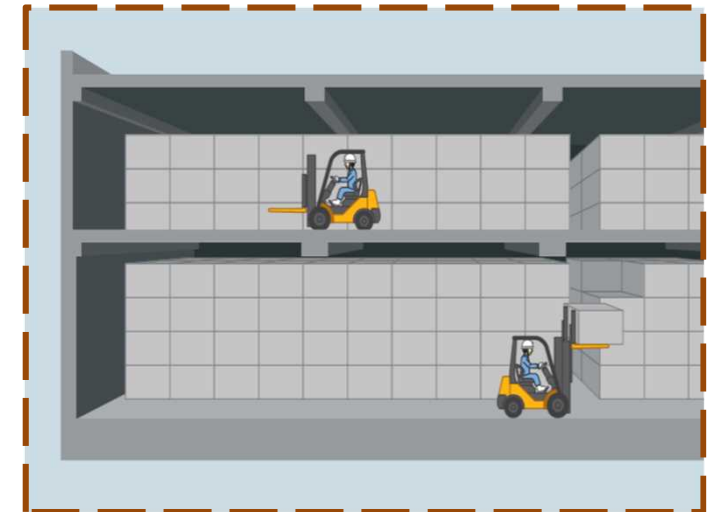
- 大熊1工区：鉄骨鉄筋コンクリート造＋鉄骨造
- 双葉1工区：鉄筋コンクリート造＋鉄骨造＋鉄骨鉄筋コンクリート造
- 双葉2工区：鉄骨鉄筋コンクリート造＋鉄骨造

断面図イメージ

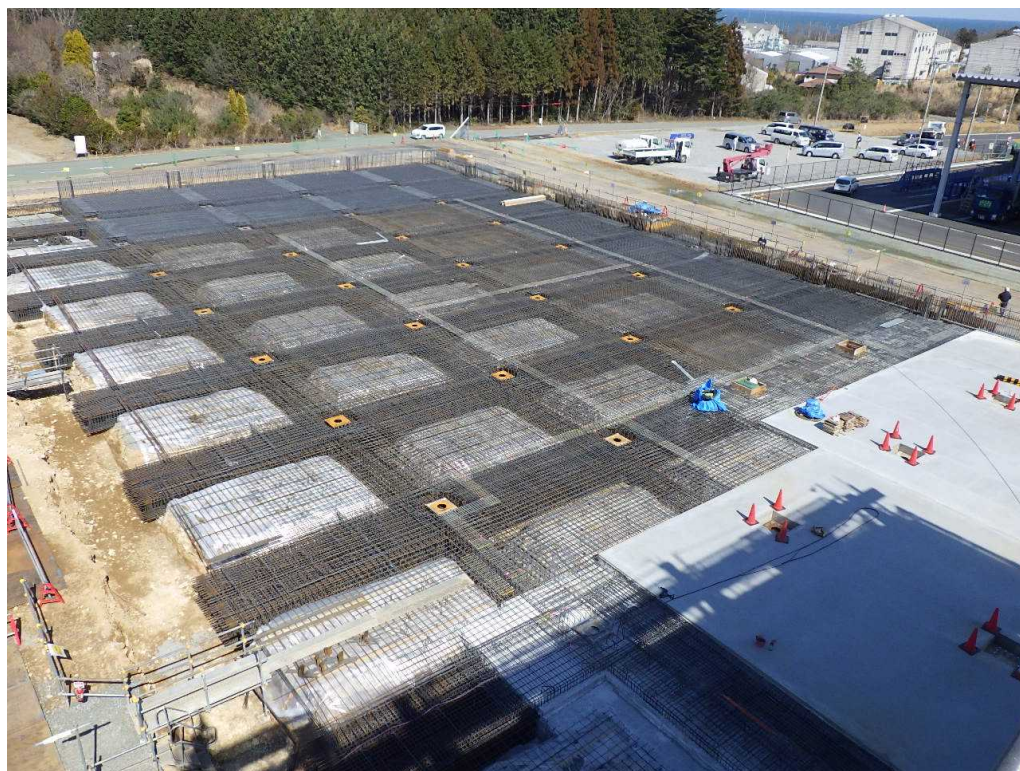
2018年10月から建築工事開始
現在、定置場①基礎及び荷下し場の鉄骨工事

荷下し場より定置場①の基礎工事状況

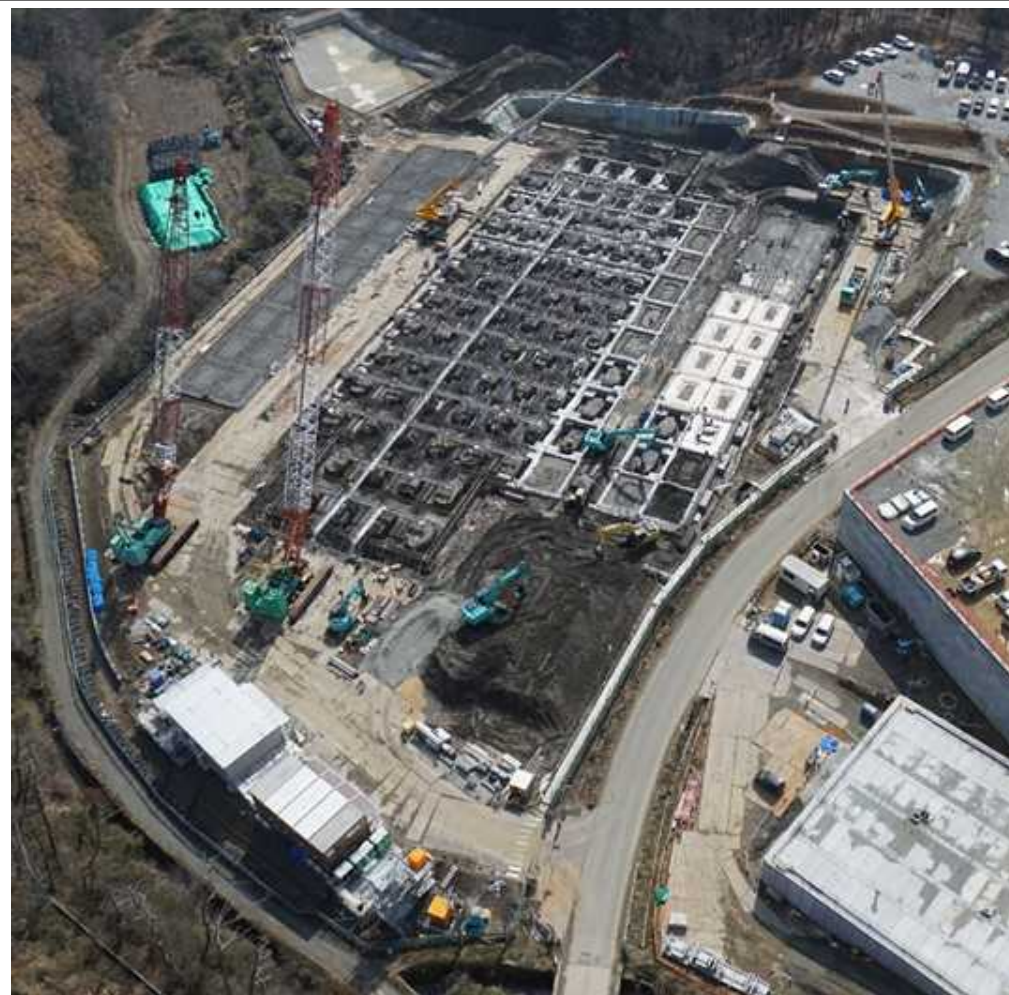
2018年10月から建築工事開始
現在、基礎部躯体工事の埋戻し～1階床部分工事中

北側（写真下）より基礎・1階床躯体工事状況

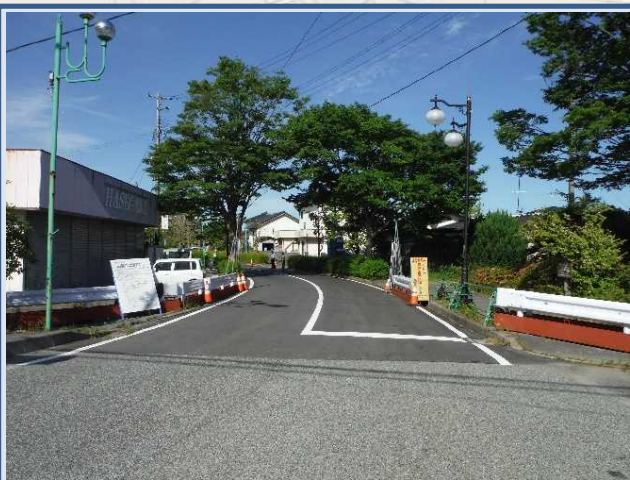
改良工事後の道路の様子(町道下条・細谷線)

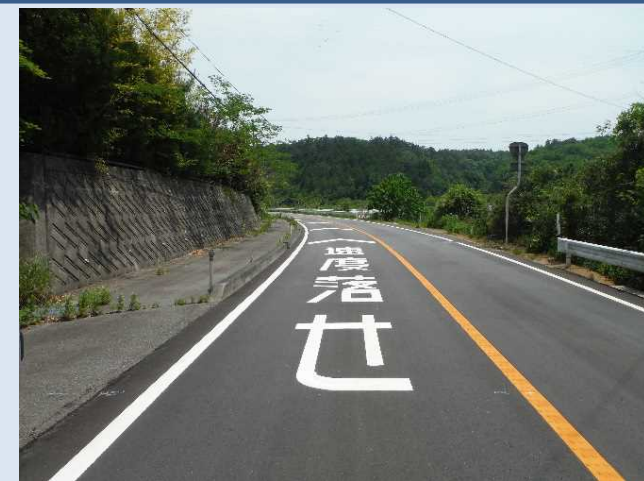
改良工事後の道路の様子(国道288号)

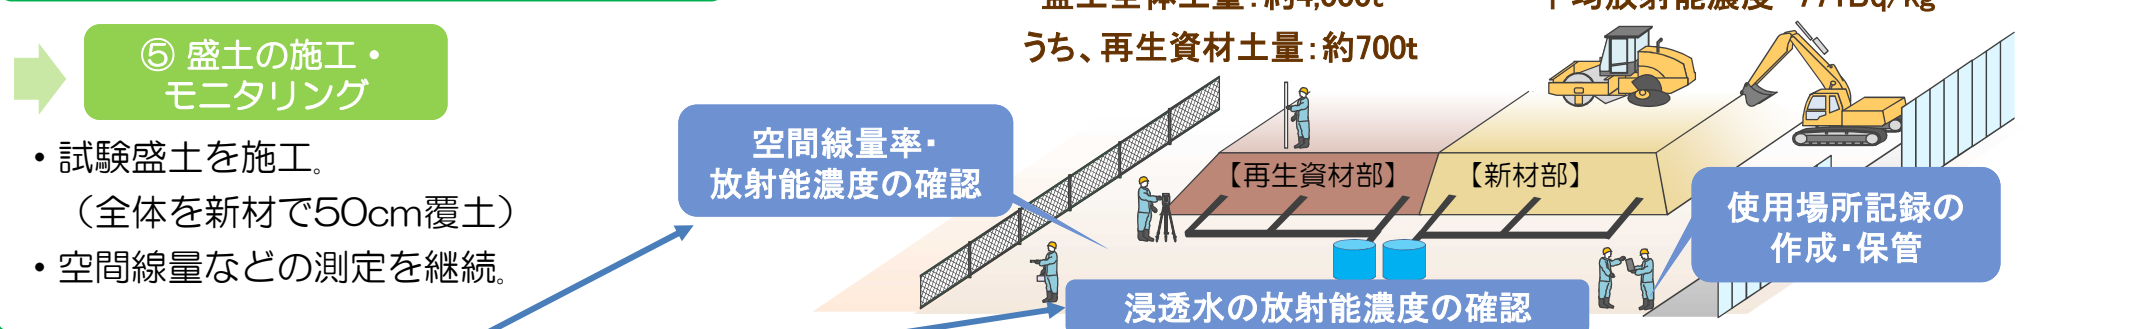
2. 盛土の実証(2017年5月～)

除去土壌搬入開始前と搬入後において、大きく変動していない

盛土完成以降、**全ての放射性物質について不検出**

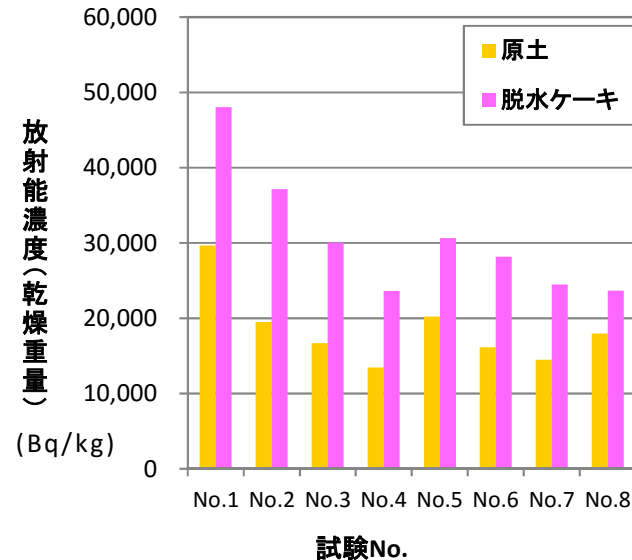
図3. 原土と脱水ケーキの放射能濃度

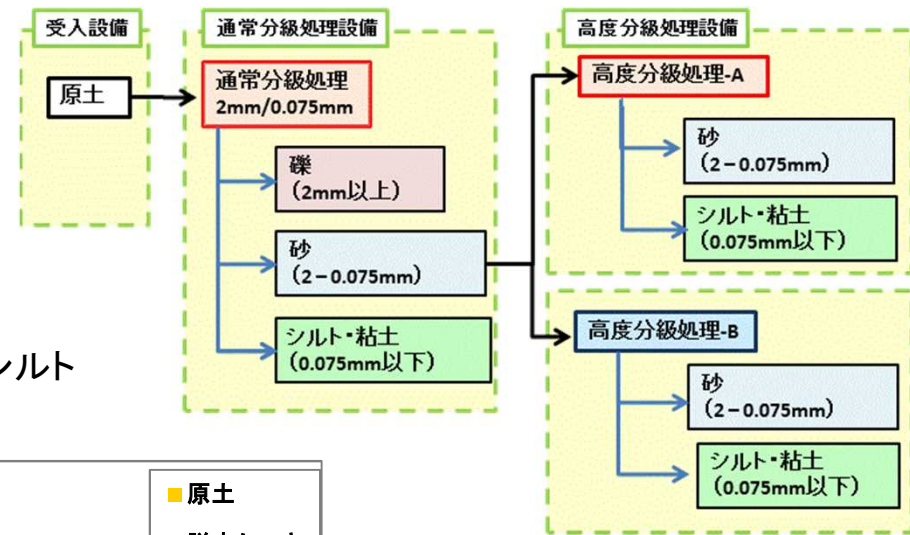
1. 目的: 分級処理の各工程において安全性(特に放射線に関する安全性)を確保しつつ、安定的かつ低コストで大量の除去土壌の減容処理を行うことのできる分級処理システム技術を確認する技術実証試験を行い、実事業への移行に関する技術的検討を行う。
2. 試験内容: 除去土壌を対象とした分級処理システム(通常分級1系列、高度分級2系列)を構築し、以下の試験を実施する。
 - (1) 詳細試験: 土質、放射能濃度の異なる土壌に対して分級処理を行い、分級性能、放射能収支、減容化率等のデータを取得する。
 - (2) 連続試験: 連続して分級処理を行い、実機での運用を見据えた連続運転の安全性、安定性、経済性の評価等を行う。

図1. 分級のフロー
