## 中間貯蔵施設環境安全委員会（第14回）

# 中間貯蔵施設事業の状況について

中間貯蔵施設は、「平成二十三年三月十一日に発生した東北地方太平洋沖地震に伴う原子力発電所の事故により放出された放射性物質による環境の汚染への対処に関する特別措置法に基づく基本方針」に基づき、当該施設による環境影響の評価等を行い、その結果に応じた適切な環境保全措置を講ずることとしています。本書は、平成30年度着工した各施設と、着工・整備済みの各施設の検討結果をとりまとめ、現時点での事業全体の環境影響の評価等を行ったものです。

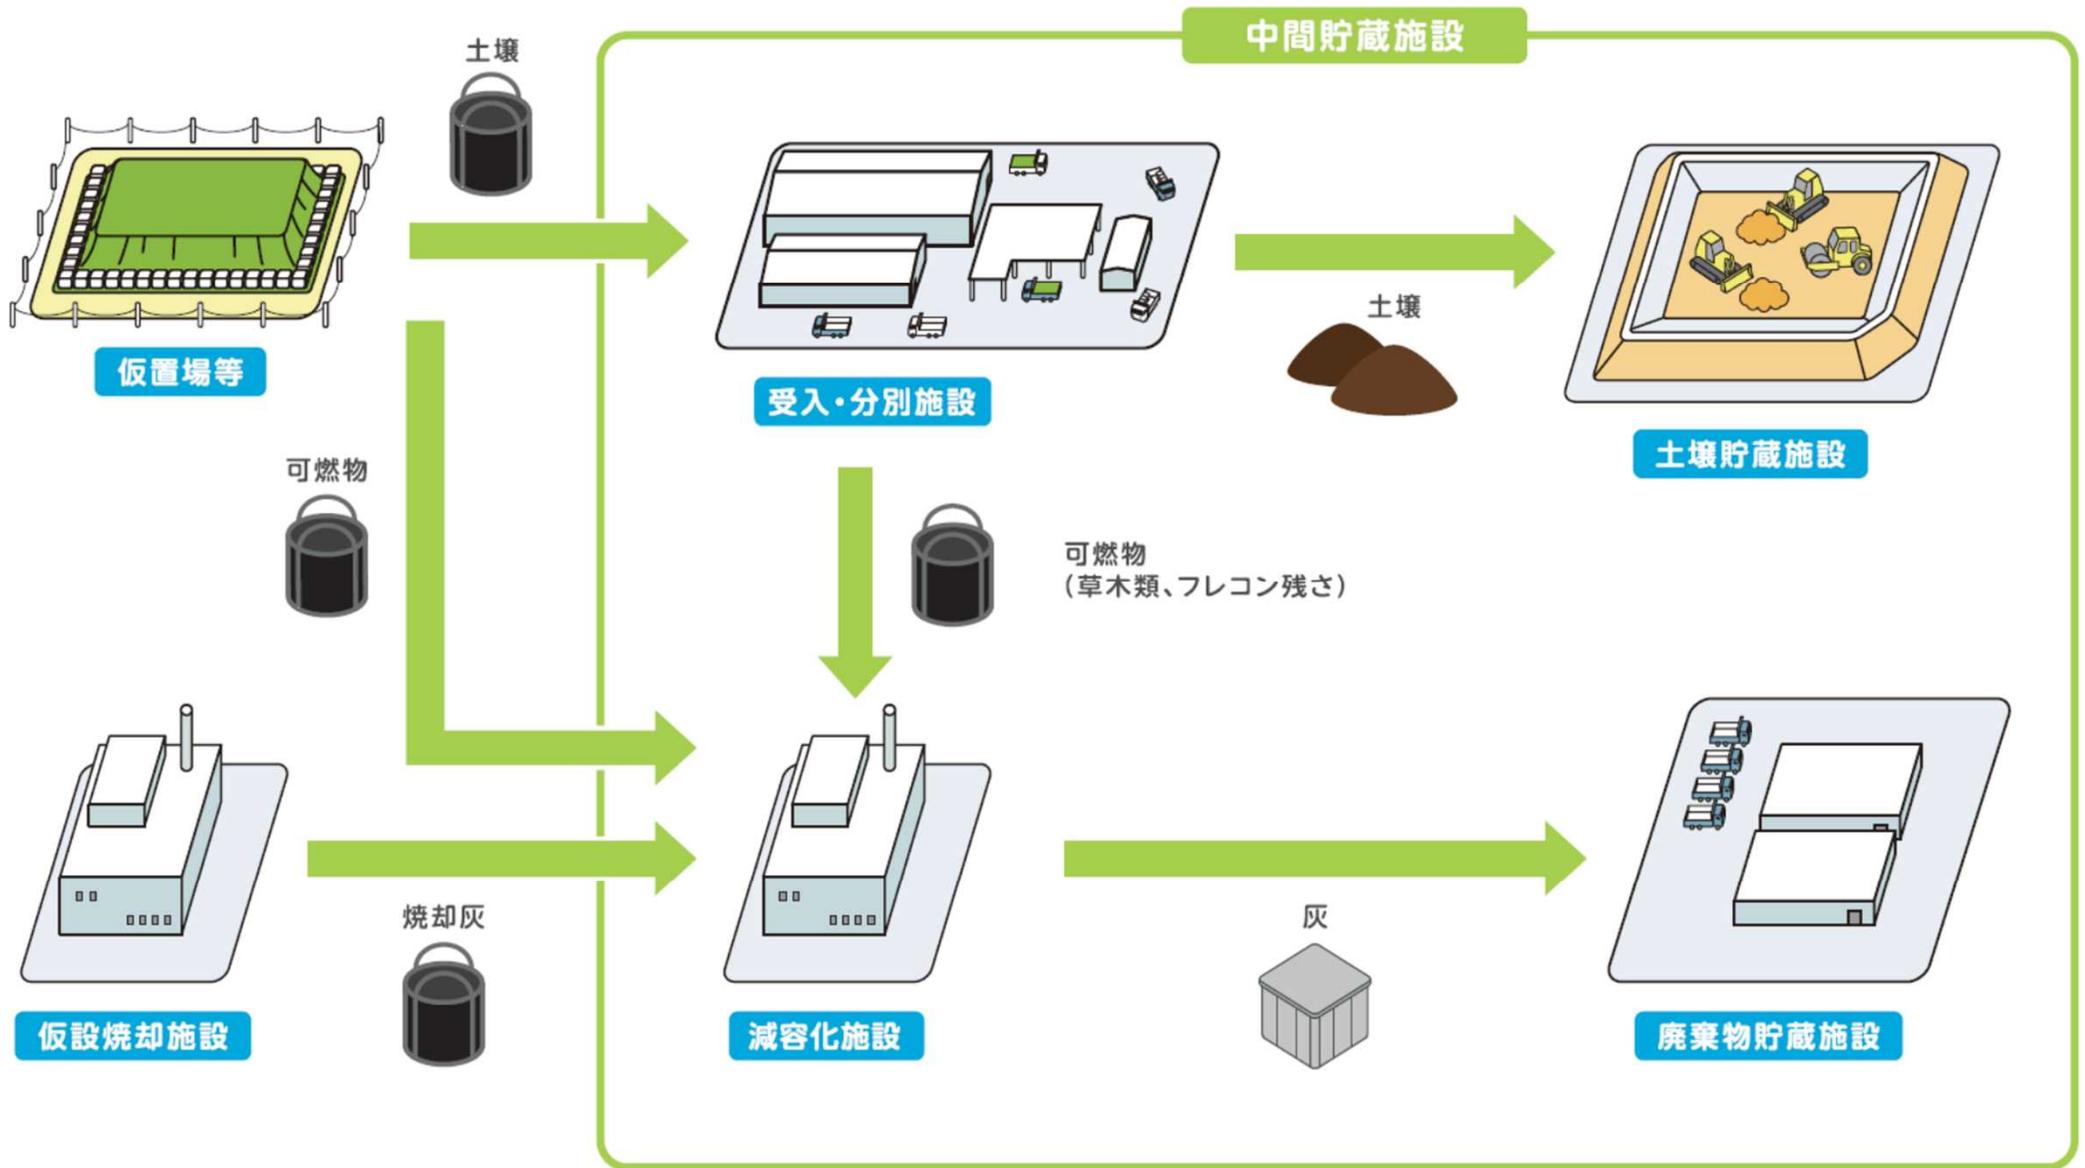
# 中間貯蔵施設事業の流れ

○ 仮置場等や仮設焼却施設から輸送した除去土壌等を、中間貯蔵施設で処理し、貯蔵する。

● 主な物の流れを示している。

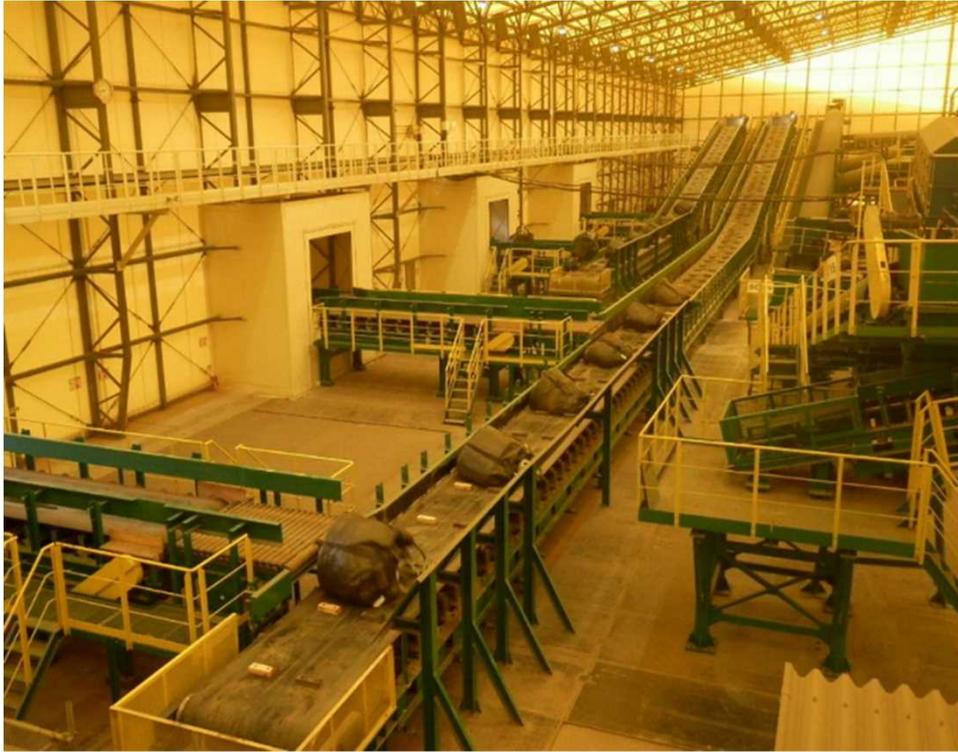
受入・分別施設

- 2017年11月に施設の工事に着手。
- 2018年9月に受入・分別施設の運転及び除去土壌の貯蔵を開始。

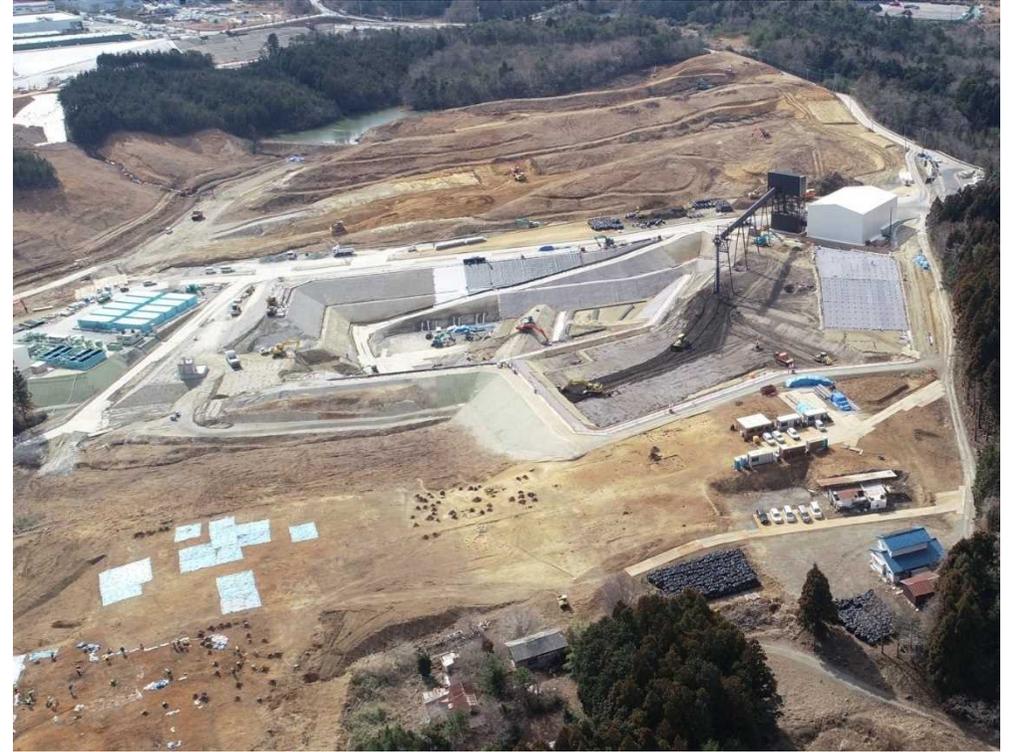
土壌貯蔵施設

● **貯蔵量 約3.9万 $m^3$**

※運搬した除去土壌の重量から推計した締固め後の容積  
(2019年3月15日時点)

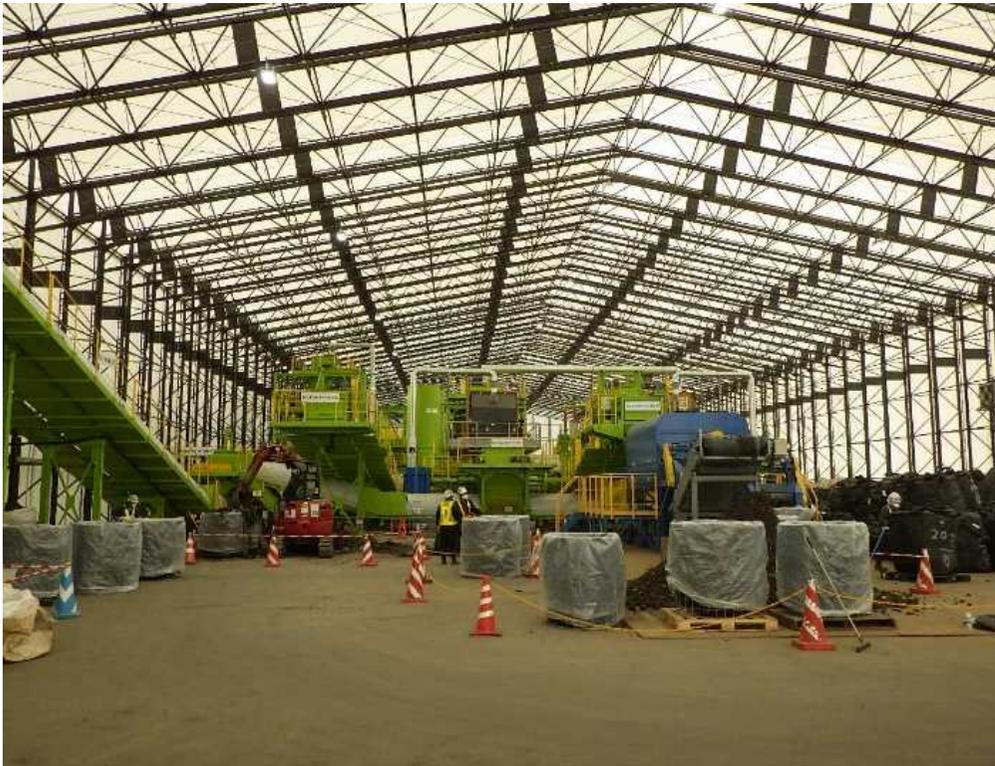
受入・分別施設

- 2018年1月に施設の工事に着手。
- 受入・分別施設は、2019年2月に運転開始。
- 土壌貯蔵施設は、2019年春以降に除去土壌の貯蔵を開始予定。

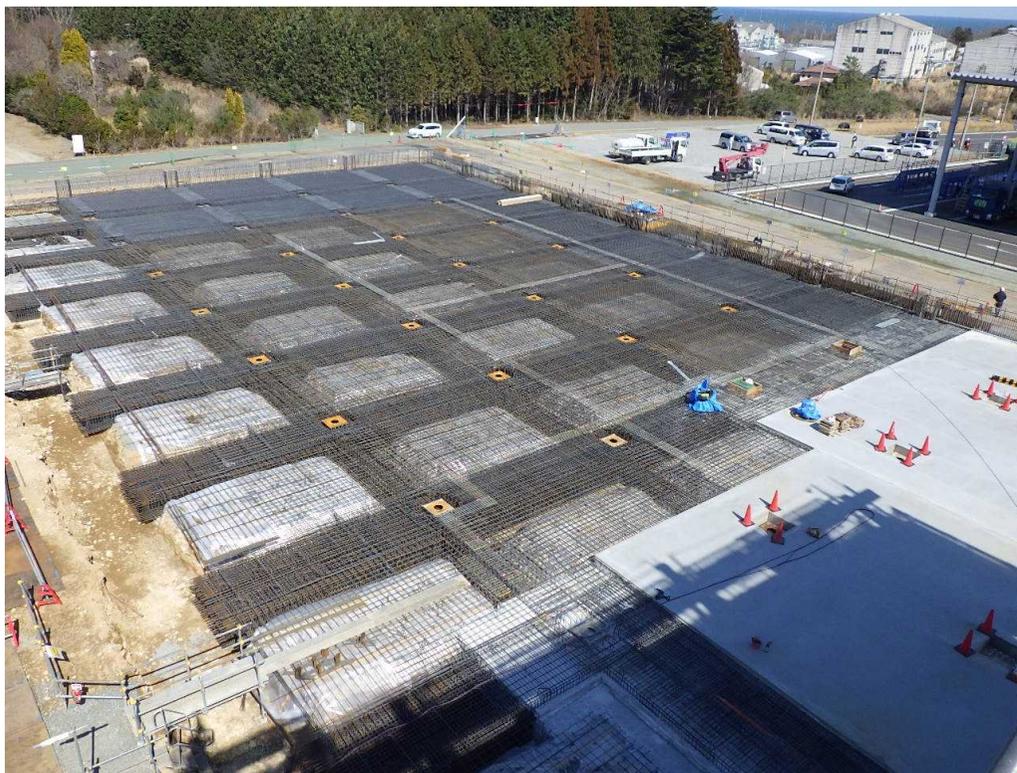
2018年10月から建築工事開始  
現在、定置場①基礎及び荷下し場の鉄骨工事

荷下し場より定置場①の基礎工事状況

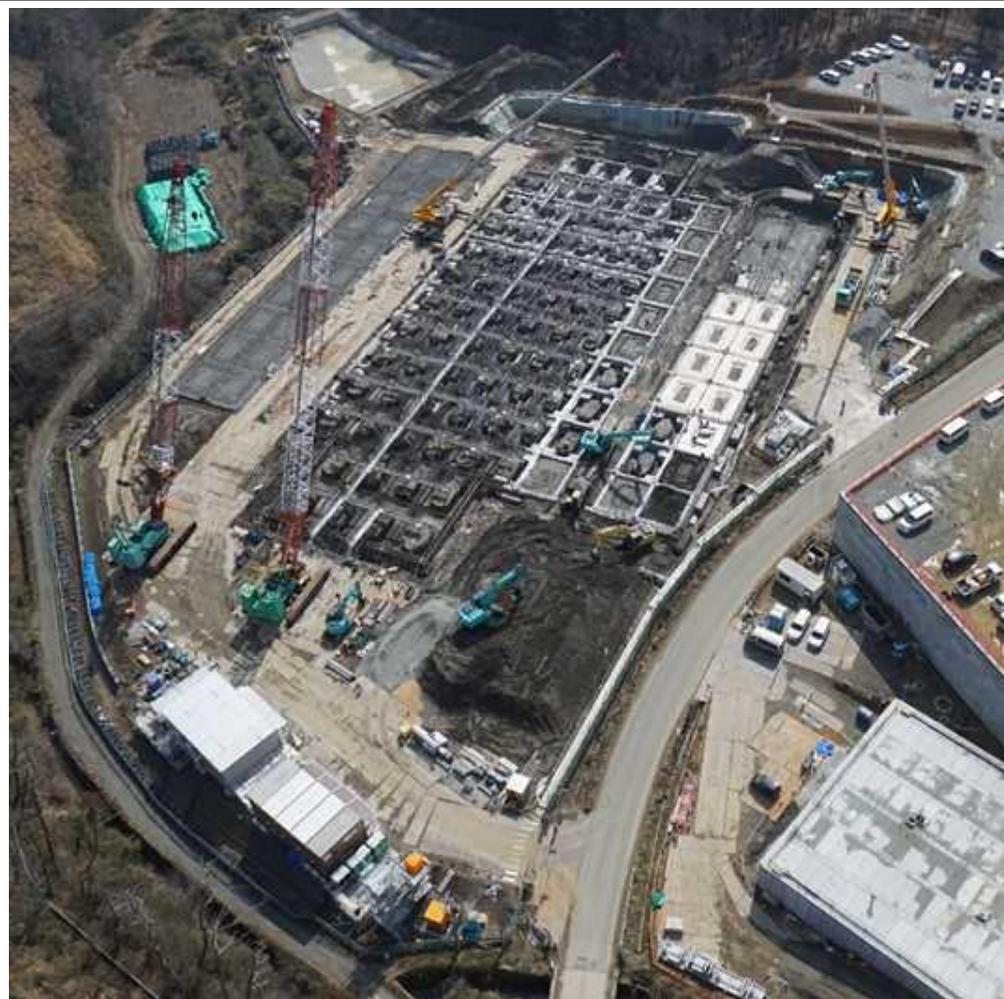
2018年10月から建築工事開始  
現在、基礎部躯体工事の埋戻し～1階床部分工事中

北側（写真下）より基礎・1階床躯体工事状況

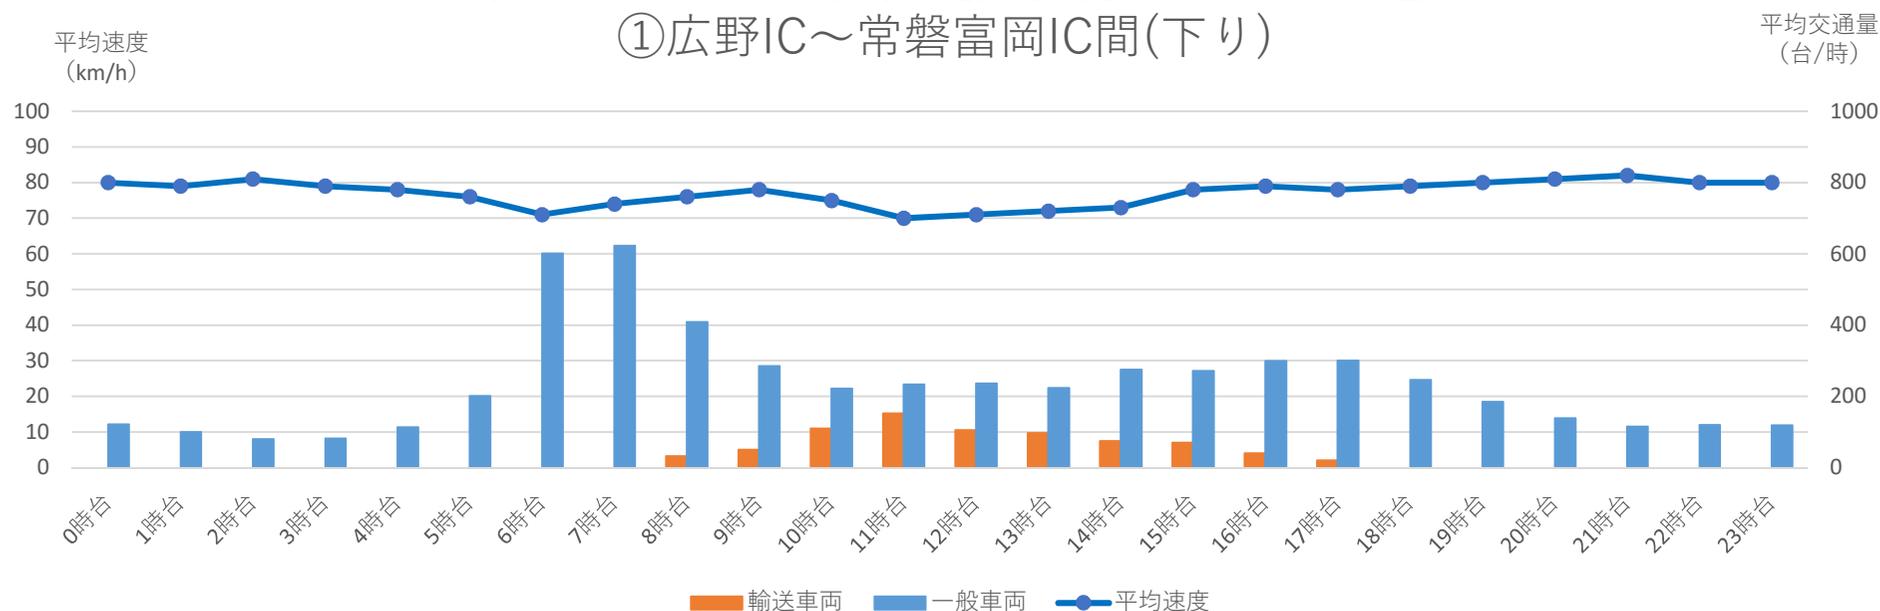
### ①広野IC～常磐富岡IC間(下り)

- 輸送車両が走行する下り方向の交通量は、7時台がピークとなっている。
- 現在いずれの時間も著しい速度低下は見られないが、11時台前後に規制速度の70km/hに近づいており、これは規制速度を遵守している輸送車両の割合が増加したためと考えられる。
- 引き続き、関係機関と連携の上、当該エリアを含む輸送ルートの交通状況を注視していく。

- 速度データ(NEXCOトラカンデータ)
  - ・2019年1月の輸送を実施していない日曜、年始を控除
- 一般車両(NEXCOトラカンデータ)
  - ・2019年1月で輸送を実施していない日曜、年始を控除。
  - ・2019年1月の1日当たりの平均輸送車両台数を控除。
- 輸送車両(輸送課実走行データ)
  - ・2019年1月の1日当たりの平均輸送車両台数

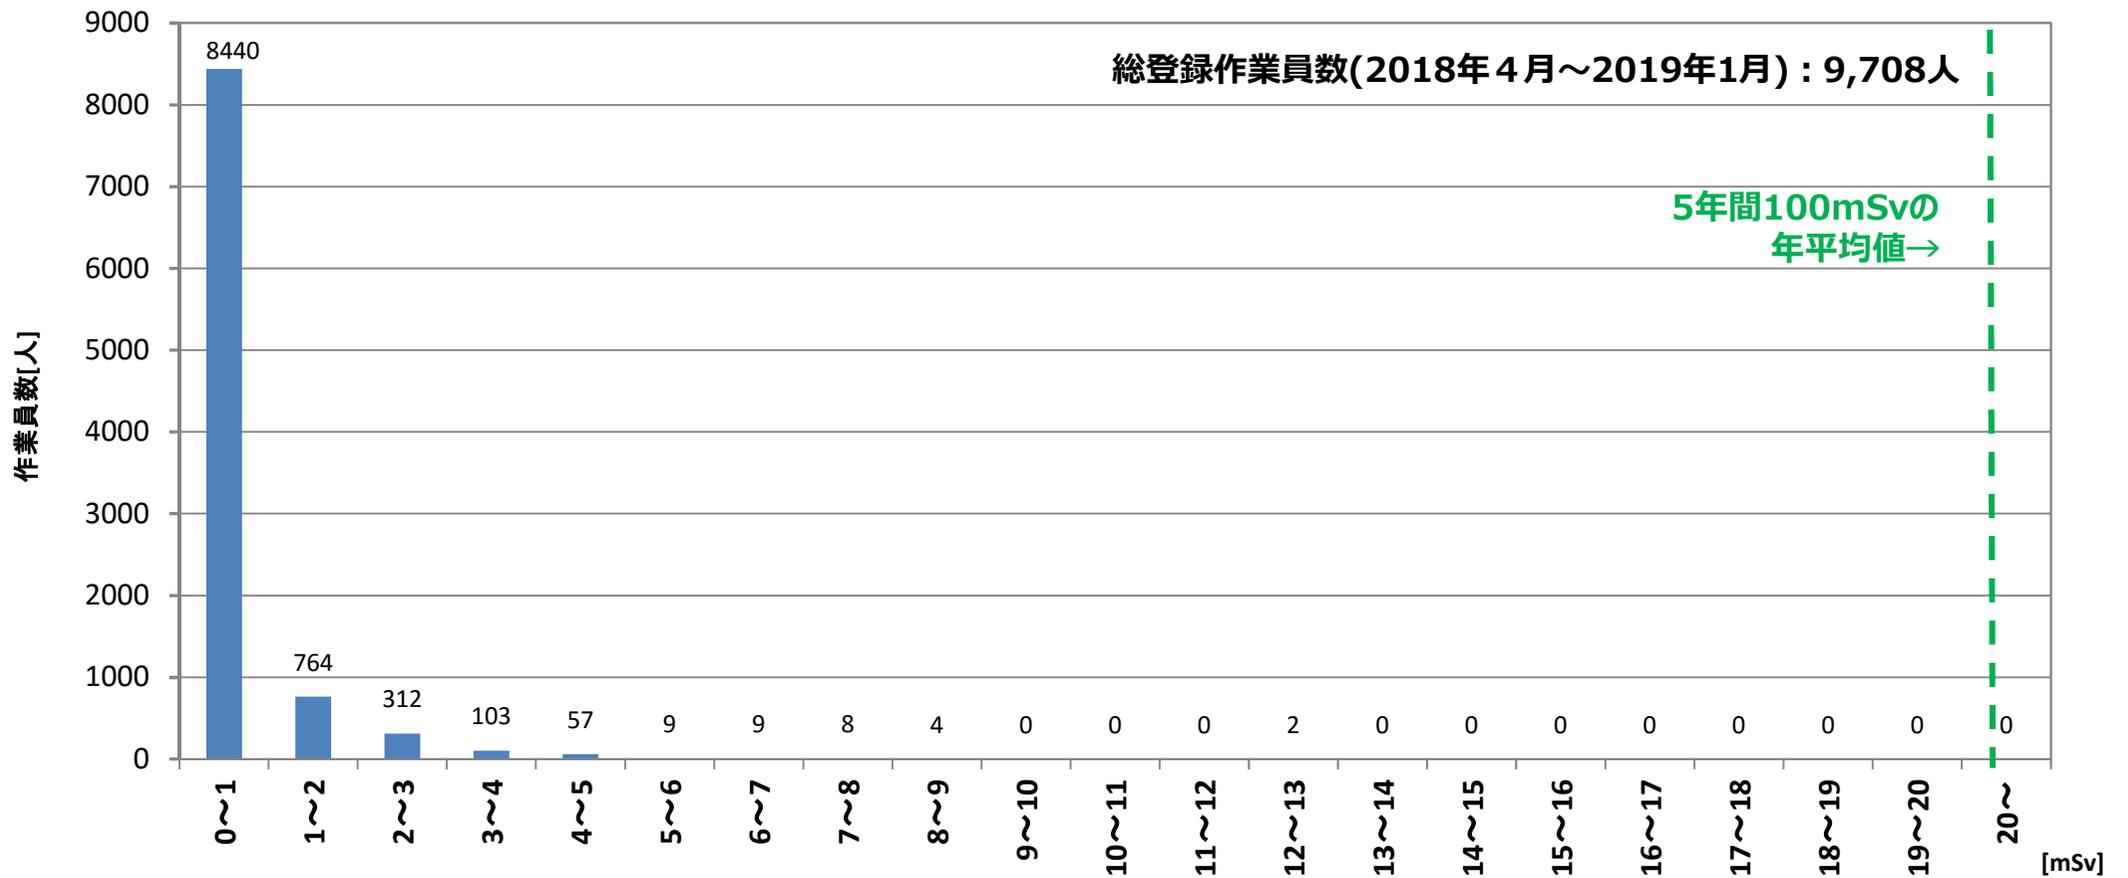
- 仮置場等及び中間貯蔵施設の作業員、輸送車両の運転者等、全ての業務従事者の被ばく線量が、電離則及び除染電離則で定められた限度(5年間で100mSvかつ1年間で50mSv等)を超えないよう、各工事の受注者が管理している。(各受注者は、安全を見込んだ自主的な目標を設定し、管理している。)
- 環境省は、各受注者が管理する作業員の被ばく線量の情報を収集・分析し、管理が適切に実施されていることを確認している。

作業員の累積被ばく線量の分布(2018年4月1日～2019年1月31日)

※ 中間貯蔵施設事業による被ばく線量に限ると、当該期間の累積被ばく線量の最大は8.5mSv。

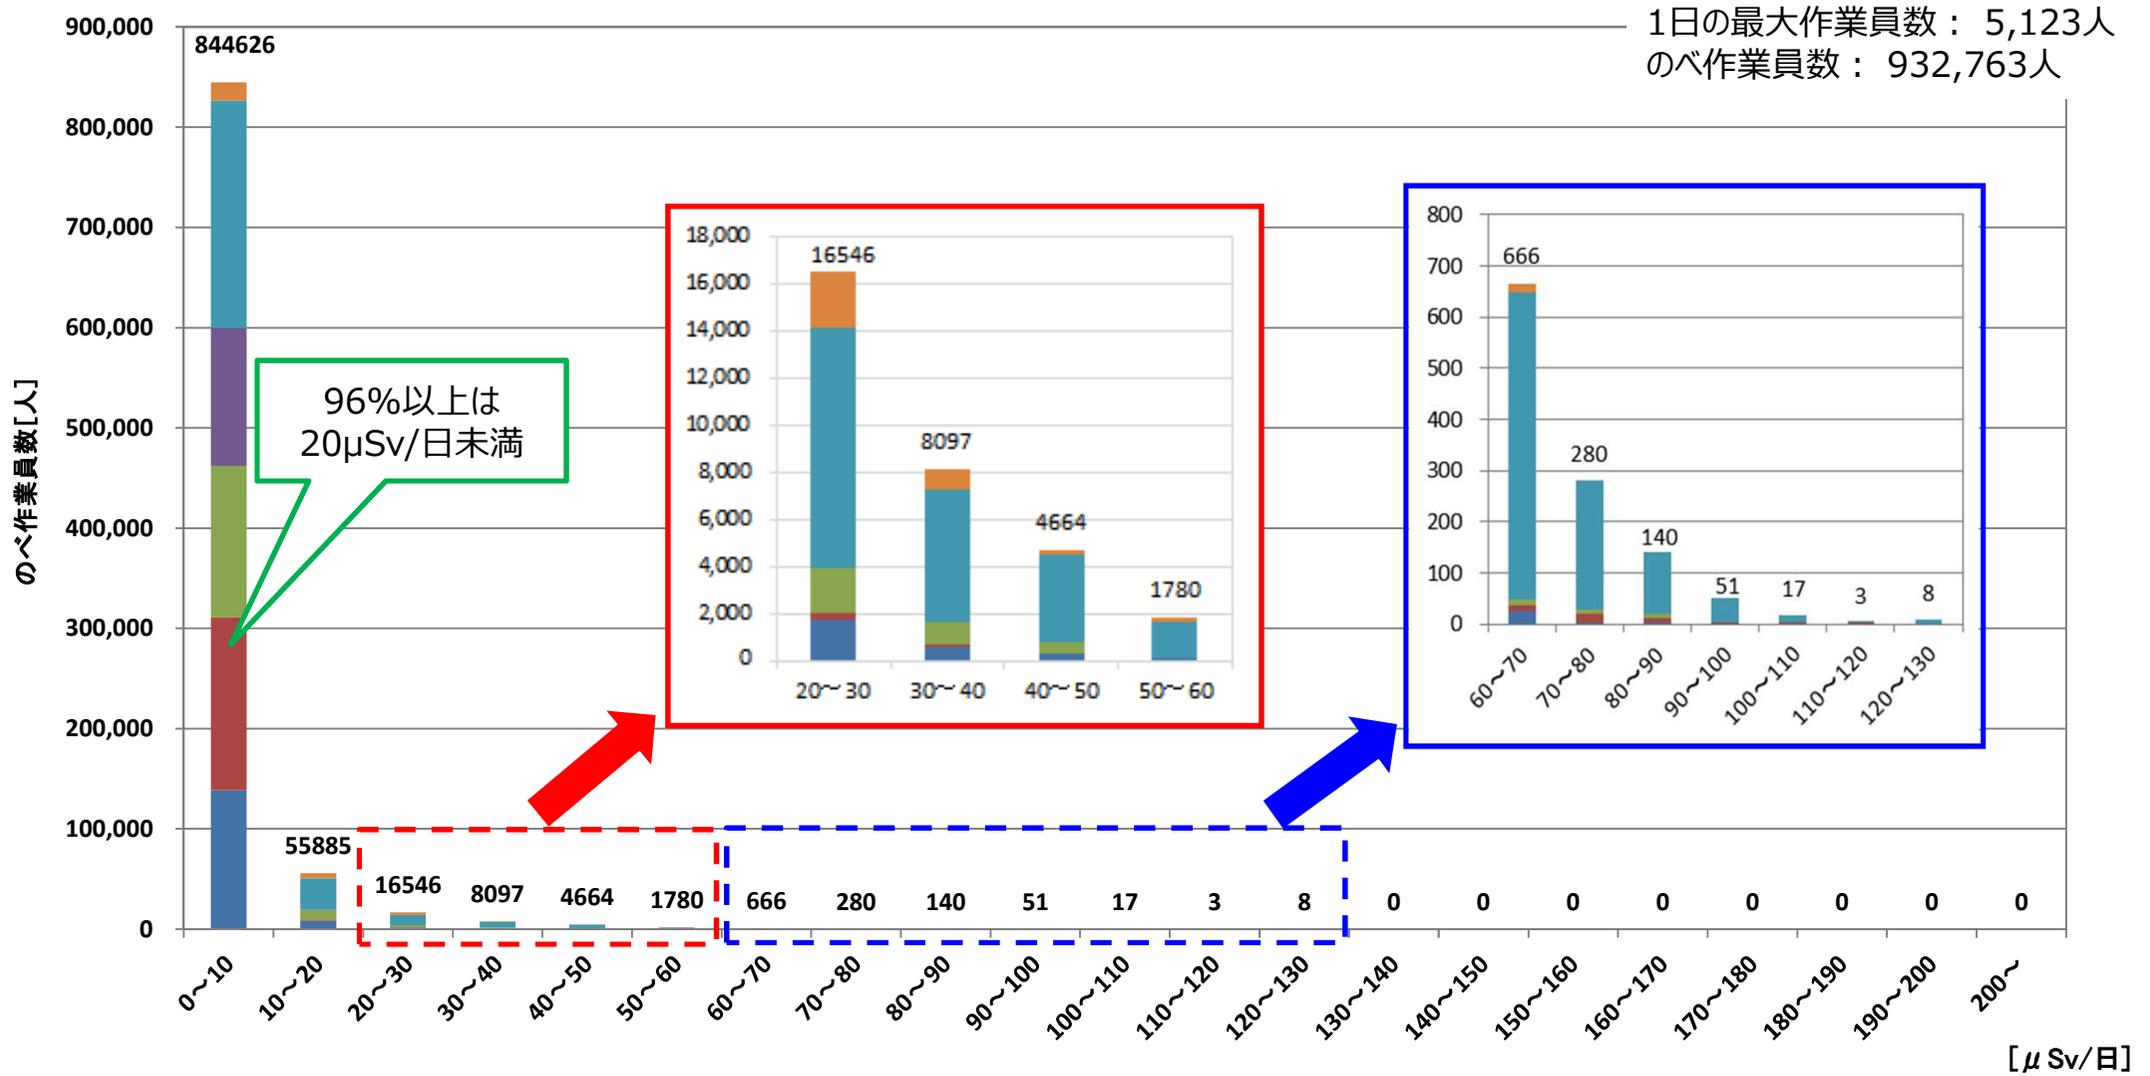
■ 管理・監督者等 ■ 仮置場作業員 ■ 保管場作業員 ■ 運転者 ■ 施設作業員 ■ その他

作業員の日次被ばく線量の分布(2018年4月1日~2019年2月28日)

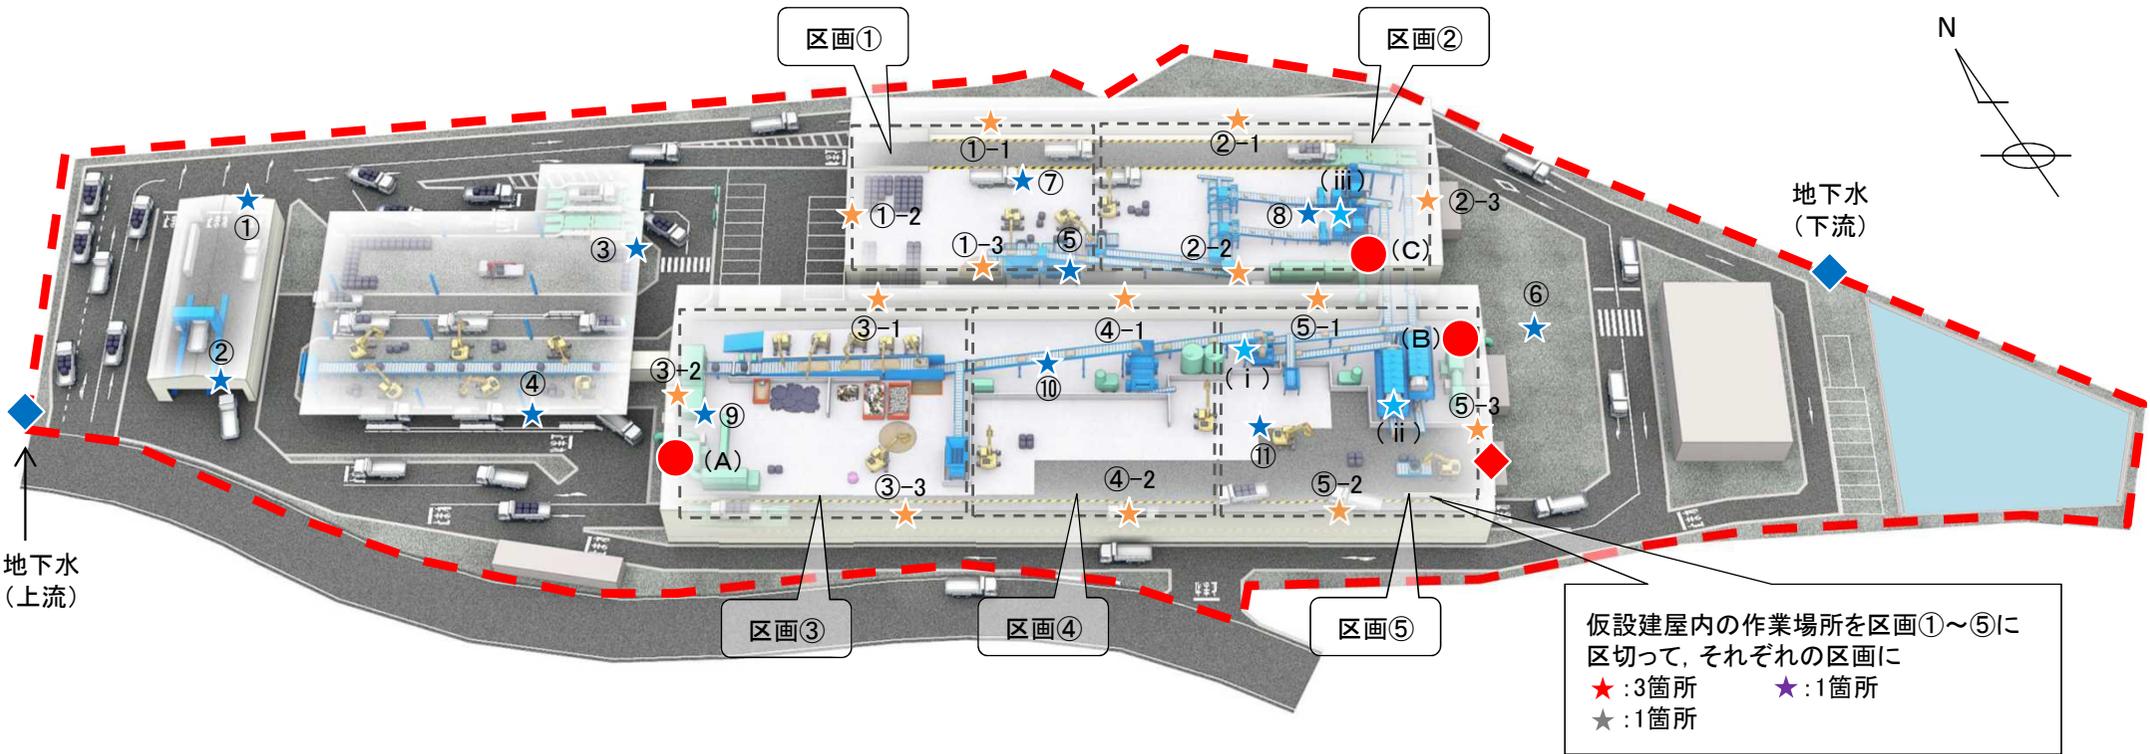
# 受入・分別施設(第1期大熊②工区)のモニタリング測定地点(月次測定)

- 凡例
- ◆ : 地下水中の放射能濃度等
  - ★ : 粉じん濃度
  - ★ : 表面汚染密度(床)
  - : 敷地境界線
  - : 排気中の放射能濃度
  - ★ : 空間線量率(作業環境)
  - ★ : 表面汚染密度(壁)
  - ◆ : 排水中の放射能濃度
  - ★ : 空気中の放射能濃度
  - ★ : 表面汚染密度(設備)

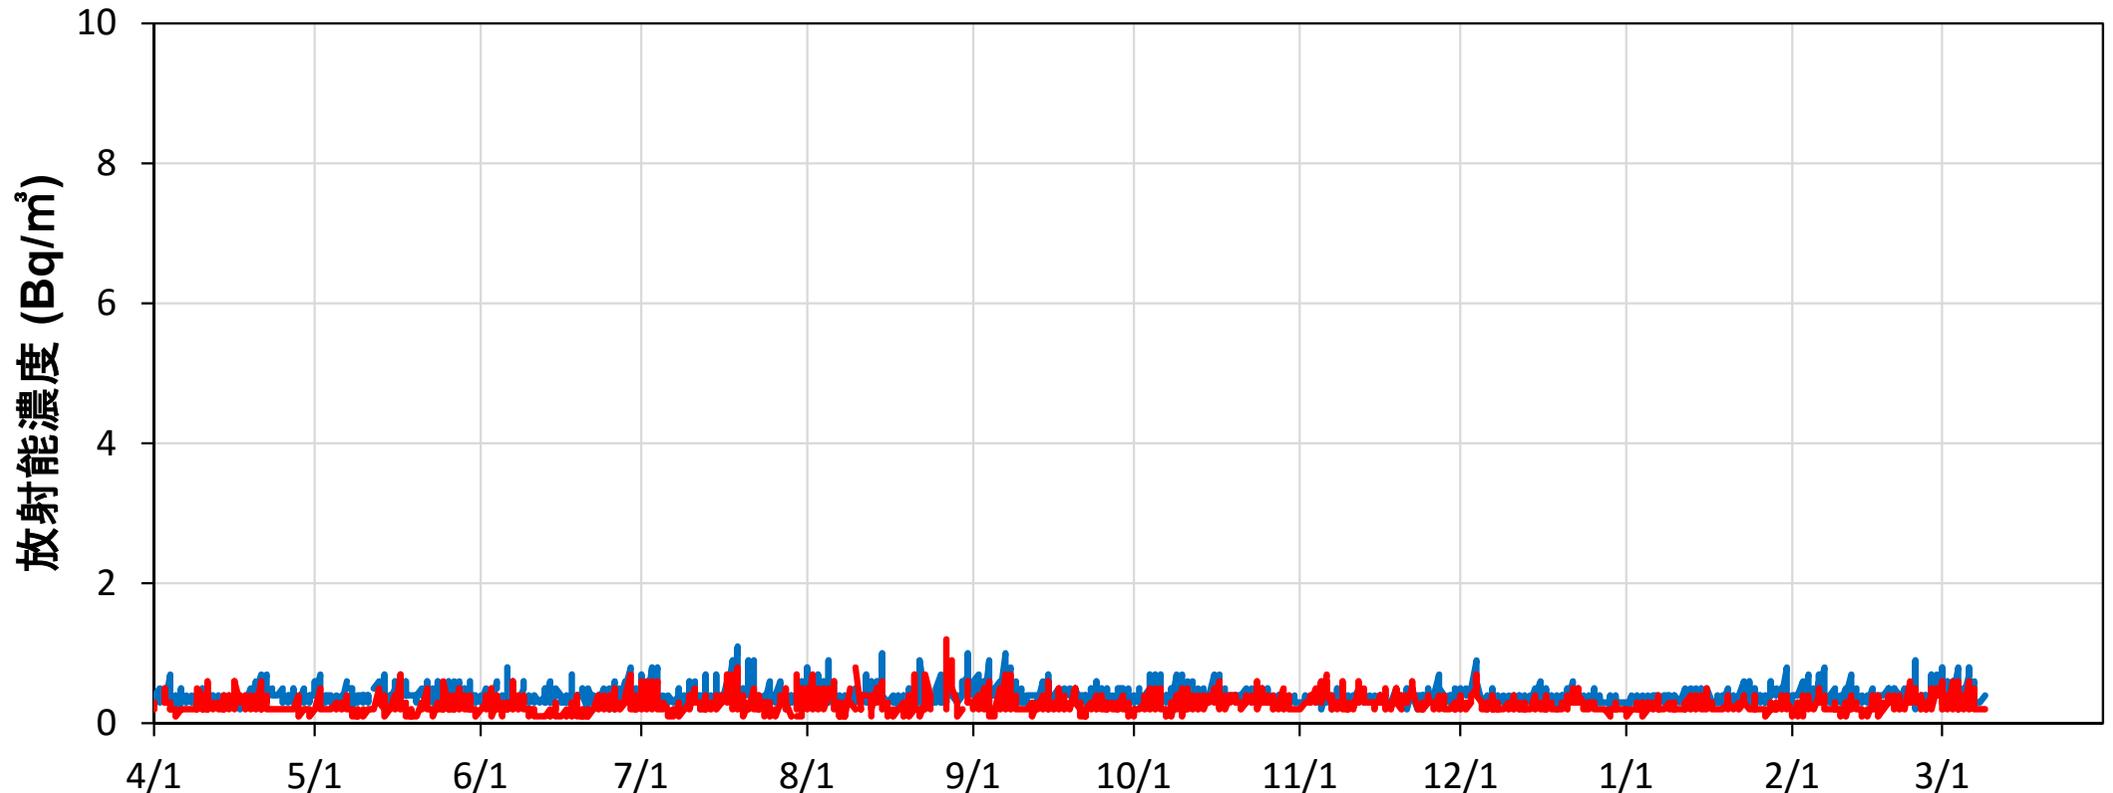
主な測定項目		測定時期	概要	詳細
◆地下水(井戸)中の放射能濃度	大熊②工区	2018年10月4日～ 2019年2月28日(週1回)	全て検出下限値(1Bq/L)未満であることを確認した。	資料1別添 P.17～19
	双葉①工区	2018年10月4日～ 2019年2月28日(週1回)	全て検出下限値(1Bq/L)未満であることを確認した。	資料1別添 P.20～21
★空間線量率 (作業環境)	大熊②工区	2018年10月26日～ 2019年2月15日(月1回)	0.21～3.45 $\mu$ Sv/hの範囲であった。	資料1別添 P.17～19
	双葉①工区	2018年10月9日～ 2019年2月6日(月1回)	0.16～2.49 $\mu$ Sv/hの範囲であった。	資料1別添 P.20～21
★粉じん濃度	大熊②工区	2018年10月4日～ 2019年2月7日(月1回)	最大値は7.0mg/m <sup>3</sup> であり、高濃度粉じんの下限値(10.0mg/m <sup>3</sup> )を下回った。	資料1別添 P.17～19
	双葉①工区	2018年10月9日～ 2019年2月6日(月1回)	最大値は1.0mg/m <sup>3</sup> であり、高濃度粉じんの下限値(10.0mg/m <sup>3</sup> )を下回った。	資料1別添 P.20～21
表面汚染密度 (★床、★境界・壁、 ★設備、★重機)	大熊②工区	2018年10月26日～ 2019年2月15日(月1回)	全て検出下限値未満であることを確認した。	資料1別添 P.17～19
	双葉①工区	2018年10月18日～ 2019年2月19日(月1回)	全て検出下限値未満であることを確認した。	資料1別添 P.20～21
■処理水放流先河川の放射能濃度	大熊②工区	2018年10月4日～ 2019年2月7日(月1回)	Cs134は全て検出下限値(1Bq/L)未満、Cs137は1.3Bq/L～6.0Bq/Lの範囲であり、基準(Cs134の濃度/60+Cs137の濃度/90 $\leq$ 1)を下回った。 なお、処理水の放射能濃度(週1回)は、Cs134は全て検出下限値(1Bq/L)未満、Cs137は検出下限値(1Bq/L)未満～2.0Bq/Lの範囲であり、基準(Cs134の濃度/60+Cs137の濃度/90 $\leq$ 1)を下回った。	資料1別添 P.17～19

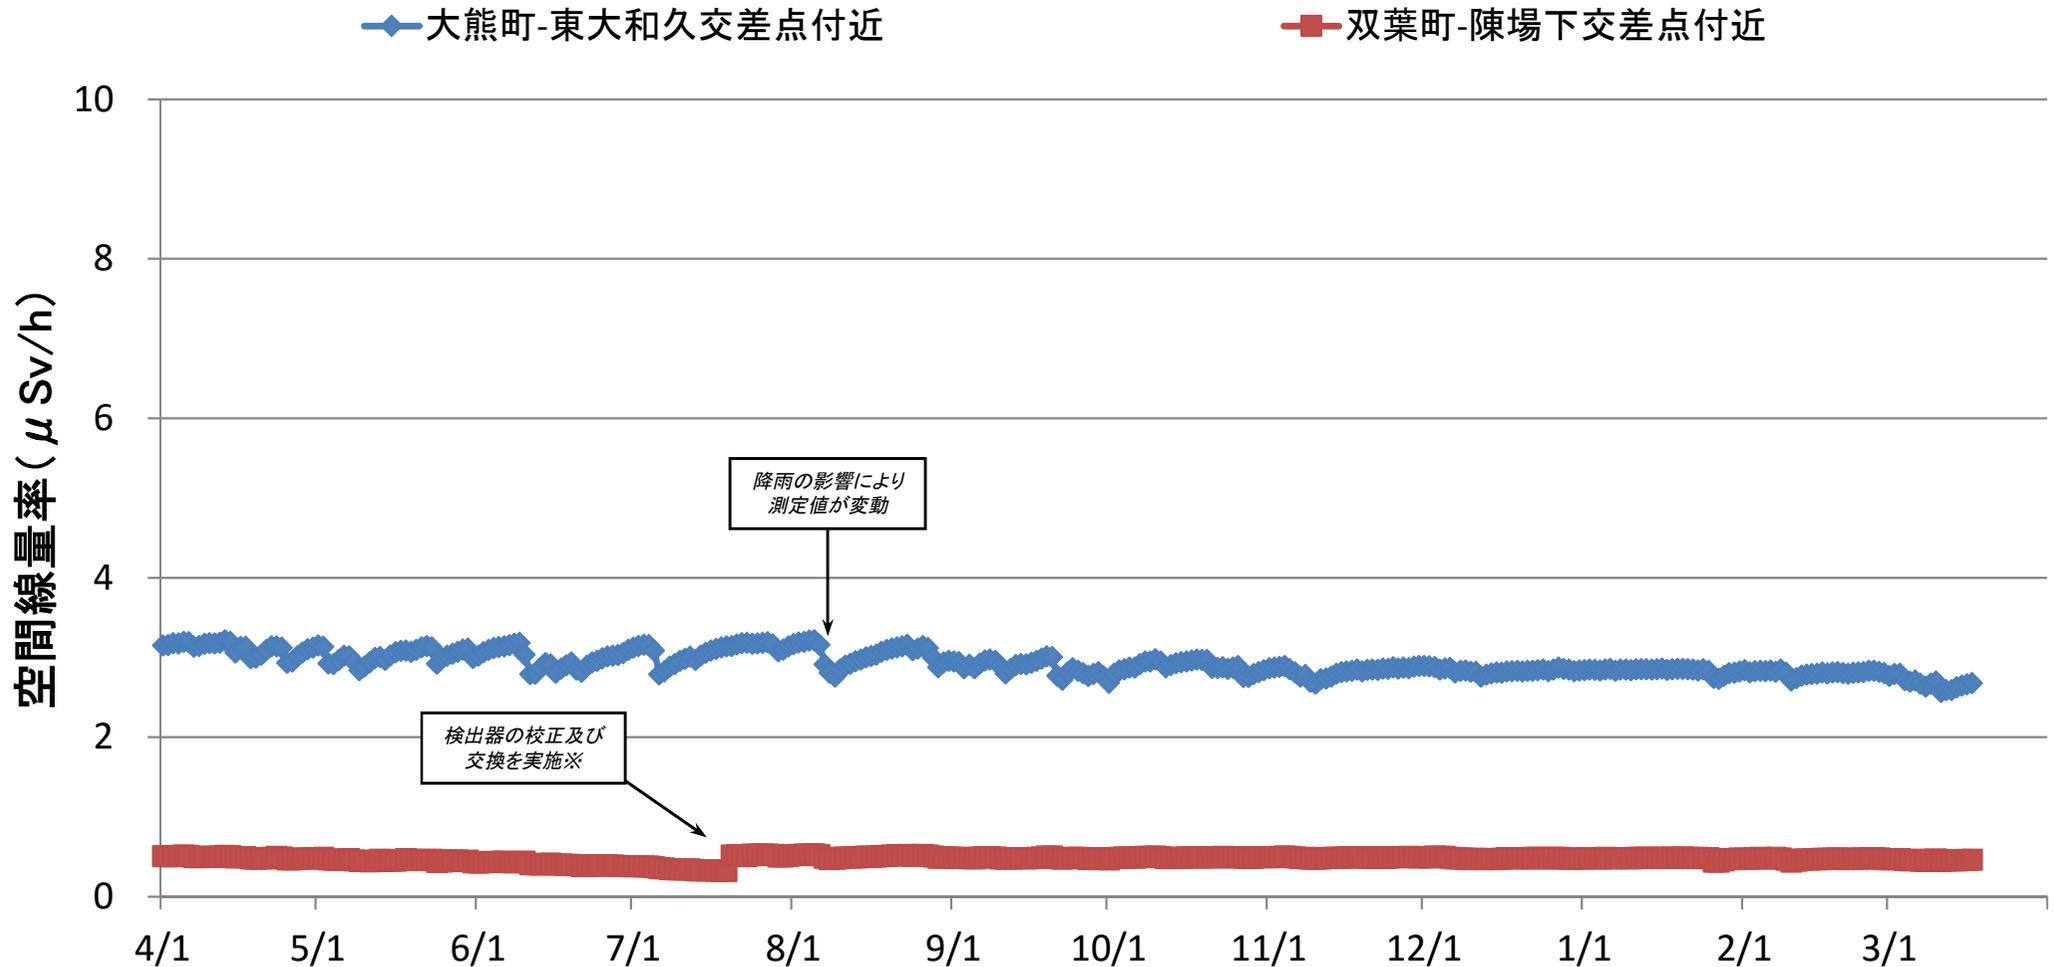
# モニタリング結果概要（土壌貯蔵施設：第1期施設 その2）

# モニタリング結果概要（土壌貯蔵施設：第2期施設 その1）

主な測定項目		測定時期	概要	詳細
◆地下水(井戸)中の放射能濃度	大熊①工区	2018年10月5日～ 2019年2月25日(週1回)	全て検出下限値(1Bq/L)未満であることを確認した。	資料1別添 P.23～24
	大熊②工区	2018年10月4日～ 2019年2月28日(週1回)	全て検出下限値(1Bq/L)未満であることを確認した。	資料1別添 P.25～26
	大熊③工区	2018年10月5日～ 2019年2月28日(週1回)	全て検出下限値(1Bq/L)未満であることを確認した。	資料1別添 P.27～28
	双葉①工区	2018年10月3日～ 2019年2月27日(週1回)	全て検出下限値(1Bq/L)未満であることを確認した。	資料1別添 P.29～30
★空間線量率 (作業環境)	大熊①工区	2018年10月2日～ 2019年2月2日(月1回)	0.14～0.44 $\mu$ Sv/hの範囲であった。	資料1別添 P.23～24
	大熊②工区	2018年10月24日～ 2019年2月14日(月1回)	0.47～1.10 $\mu$ Sv/hの範囲であった。	資料1別添 P.25～26
	大熊③工区	2018年10月5日～ 2019年2月7日(月1回)	0.41～0.67 $\mu$ Sv/hの範囲であった。	資料1別添 P.27～28
	双葉①工区	2018年10月11日～ 2019年2月1日(月1回)	0.29～1.48 $\mu$ Sv/hの範囲であった。	資料1別添 P.29～30
★粉じん濃度	大熊①工区	2018年10月5日～ 2019年2月7日(月1回)	最大値は0.6mg/m <sup>3</sup> であり、高濃度粉じんの下限値(10.0mg/m <sup>3</sup> )を下回った。	資料1別添 P.23～24
	大熊②工区	2018年10月11日～ 2019年2月8日(月1回)	最大値は1.0mg/m <sup>3</sup> であり、高濃度粉じんの下限値(10.0mg/m <sup>3</sup> )を下回った。	資料1別添 P.25～26
	大熊③工区	2018年10月5日～ 2019年2月7日(月1回)	最大値は0.9mg/m <sup>3</sup> であり、高濃度粉じんの下限値(10.0mg/m <sup>3</sup> )を下回った。	資料1別添 P.27～28

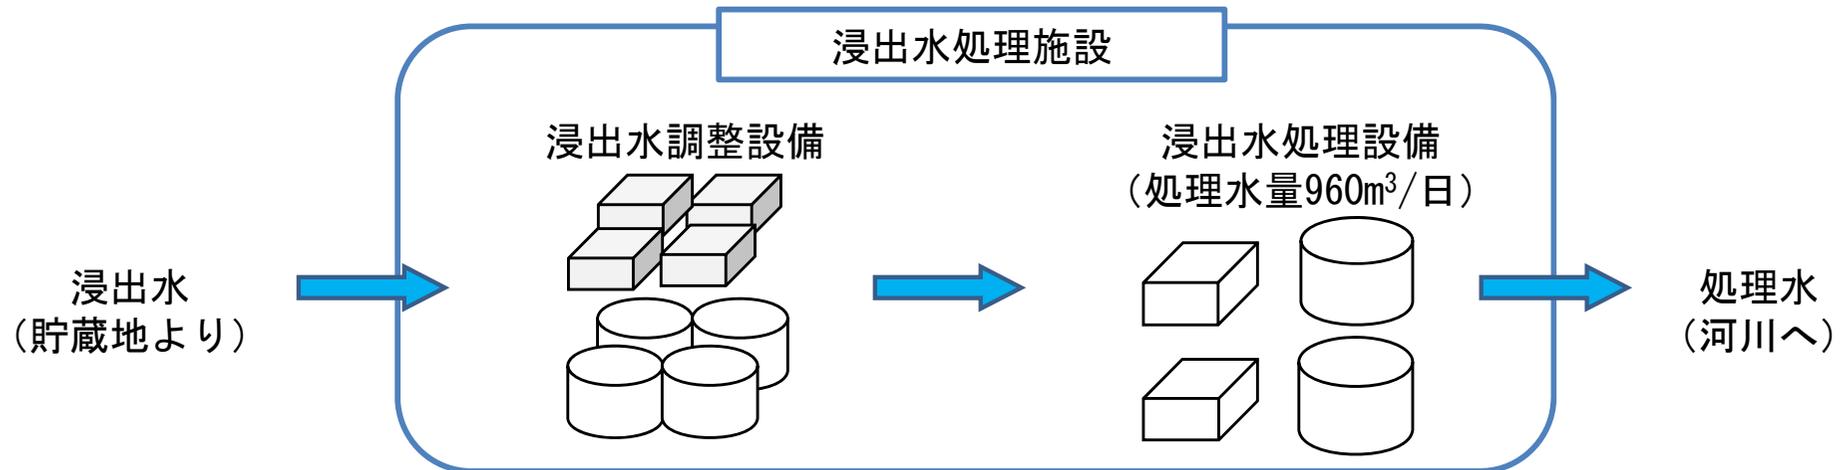
- 浸出水処理設備は20m<sup>3</sup>/hを基本とし、維持管理・故障時の対応等を考慮して2系列を設置します。（合計処理水量960m<sup>3</sup>/日）
- 水処理方法は、凝集沈殿処理及び砂ろ過処理とします。
- 処理水を濁度計及びNaIシンチレータにより連続測定します。

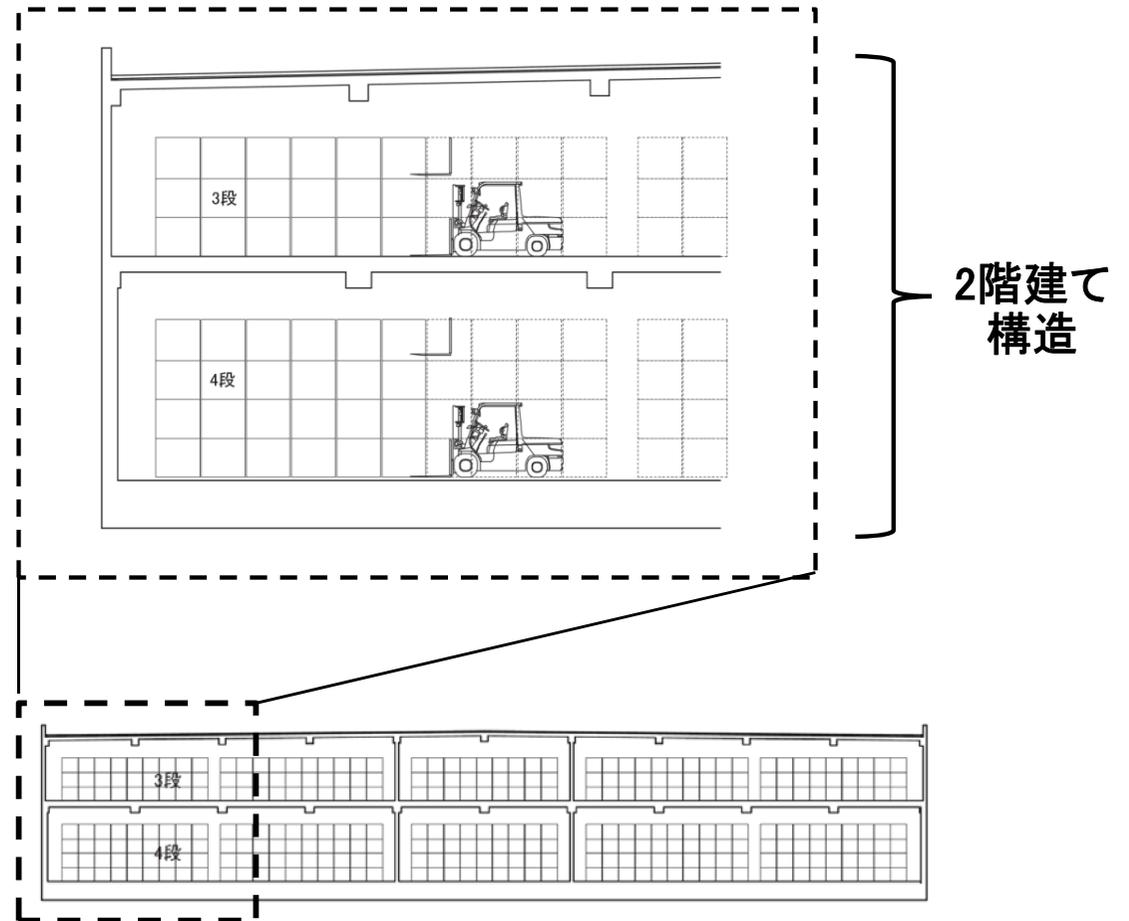
**貯蔵施設棟 断面図**  
(廃棄物貯蔵施設工事発注時の参考図より作成)

(※) 大熊工区の2階部分は4段。

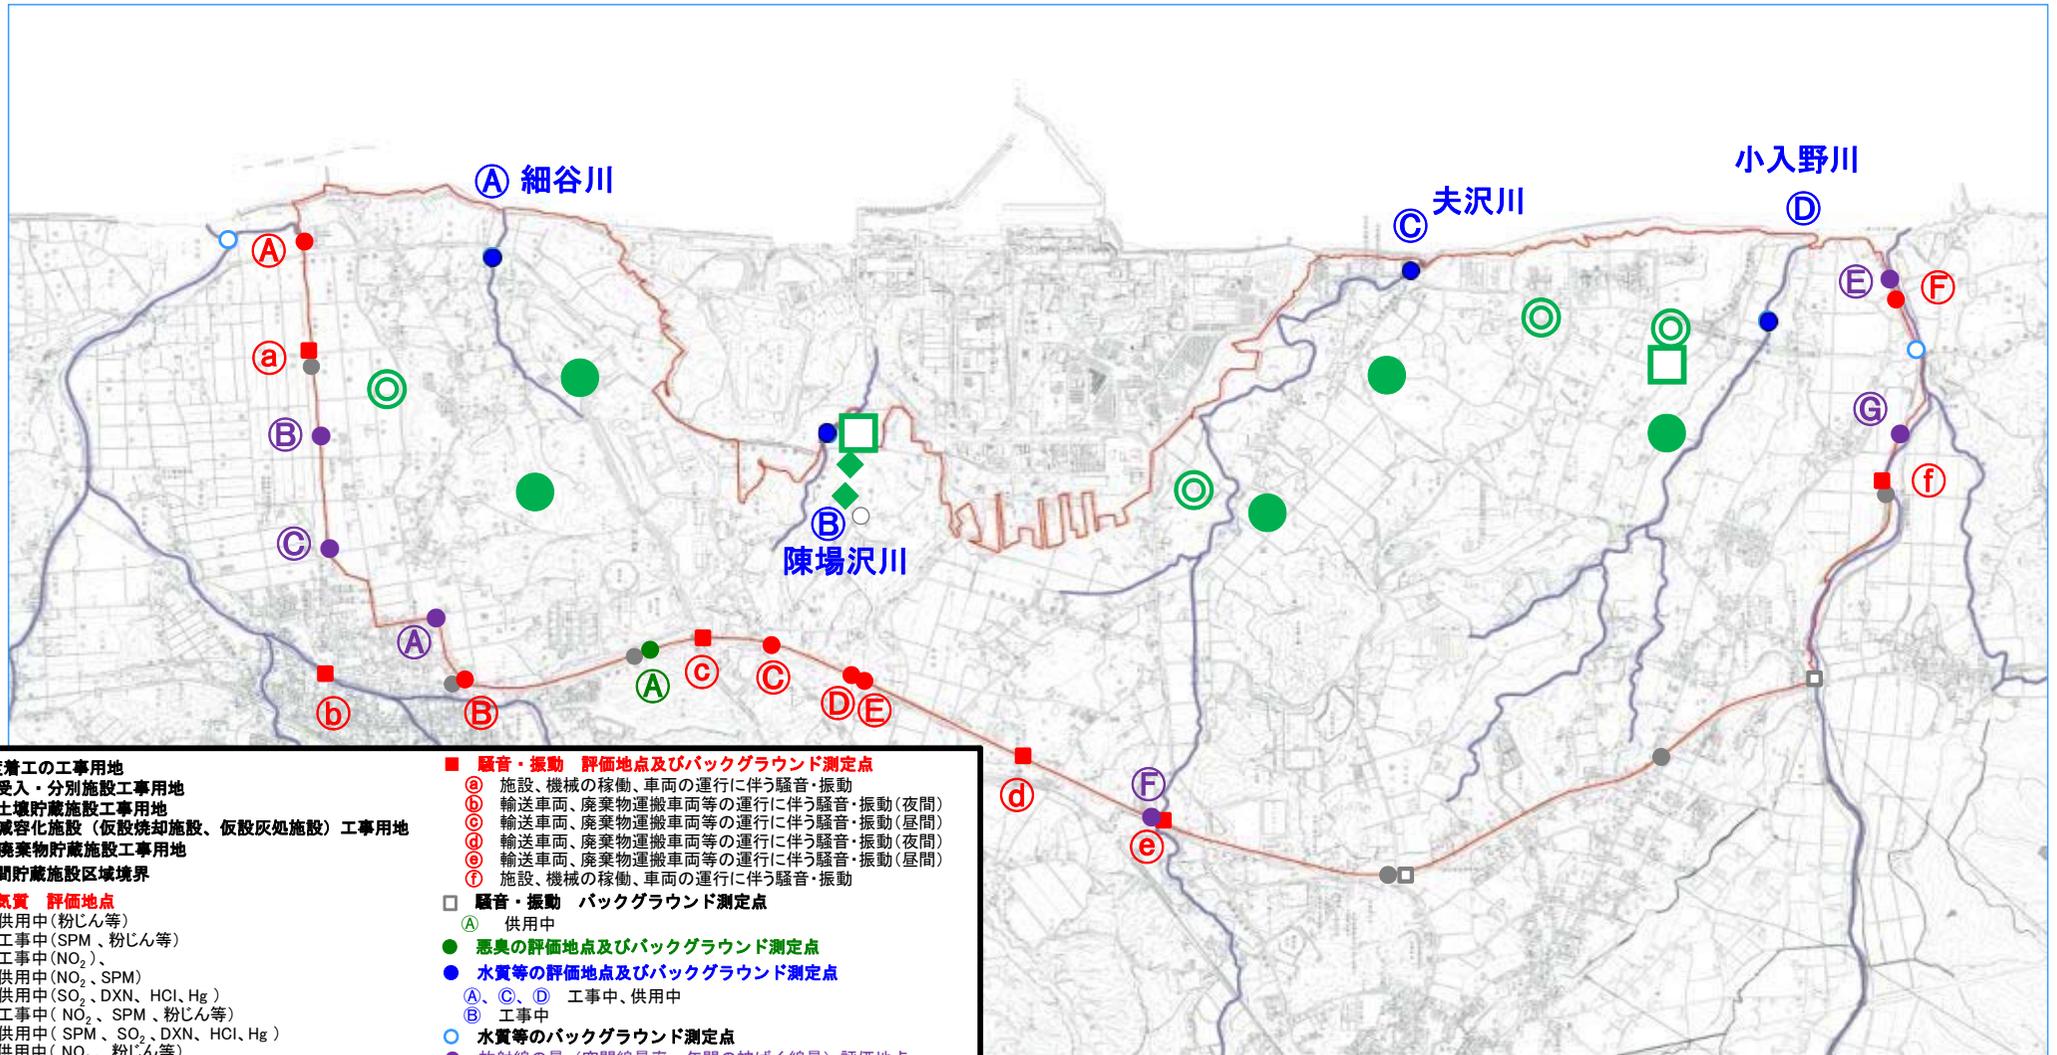
# 環境影響の予測・評価：大気質、騒音・振動、悪臭、水質・底質、放射線の量の評価地点

- H30年度着工の工事用地**
- 受入・分別施設工事用地
  - 土壌貯蔵施設工事用地
  - 減容化施設（仮設焼却施設、仮設灰処施設）工事用地
  - 廃棄物貯蔵施設工事用地
- 中間貯蔵施設区域境界
- 大気質 評価地点**
- 供用中（粉じん等）
  - 工事中（SPM、粉じん等）
  - 工事中（NO<sub>2</sub>）

- 供用中（NO<sub>2</sub>、SPM）
  - 供用中（SO<sub>2</sub>、DXN、HCl、Hg）
  - 工事中（NO<sub>2</sub>、SPM、粉じん等）
  - 供用中（SPM、SO<sub>2</sub>、DXN、HCl、Hg）
  - 供用中（NO<sub>2</sub>、粉じん等）
