# 海水サンプリング業務における傷病者発生 について

2019年6月14日

東京電力ホールディングス株式会社

# 海水サンプリング業務における傷病者発生について

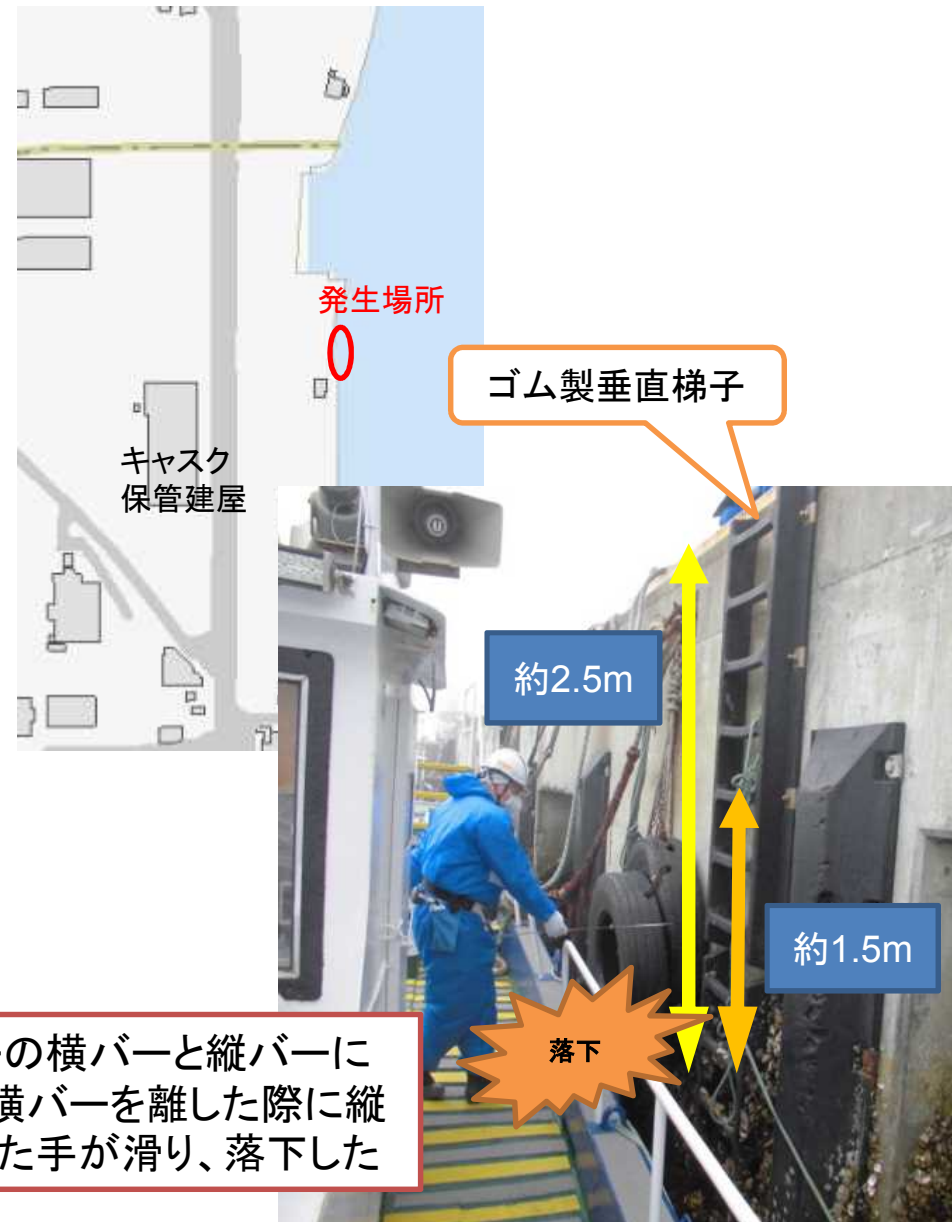
1. 発生日時：2019年5月17日（金） 7時頃
2. 発生場所：物揚場付近
3. 事象の概要

発電所港湾内の海水サンプリングのため物揚場にて乗船する際に、ゴム製垂直梯子から手を滑らせ約1.5m下の船の角付近に右臀部を強打ち海へ転落した。

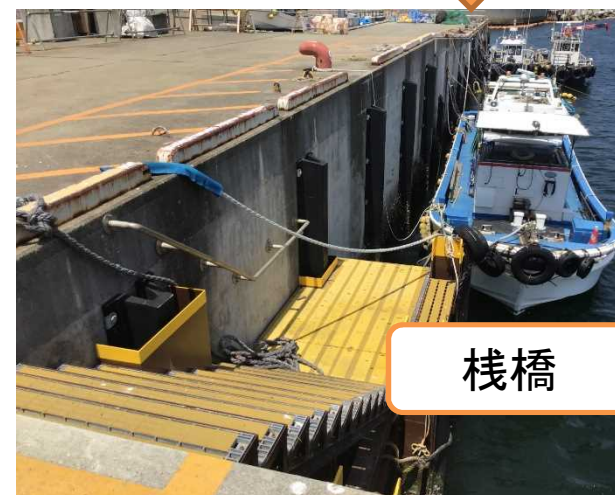
災害発生場所  
ゴム製垂直梯子

棧橋

- ③ゴム製垂直梯子に滑り止めテープ貼付等の措置をしていなかった。
- ④ゴム製垂直梯子に手すりが無く、形状が悪かった。

- ⑤通常、作業員は棧橋(写真参照)から乗船しているが、当日の時間帯は大潮で潮位が低く棧橋が使用出来なかったため、ゴム製垂直梯子を使用した。
- ⑥転倒、墜落、挟まれるの災害防止に関する注意事項の手順書への記載、作業予定表への垂直梯子昇降時の注意事項の記載及び、海上災害の防止に関わる過去の災害事例の教育を実施していなかった。
